DIAGNÓSTICO TÉCNICO – DI No.11696
SUBDIRECCIÓN DE ANÁLISIS DE RIESGOS Y EFECTOS DE CAMBIO CLIMÁTICO
GRUPO ASISTENCIA TÉCNICA
RADICADO IDIGER No. 2018ER7315

5. ESCENARIO DE RIESGO: Construcciones

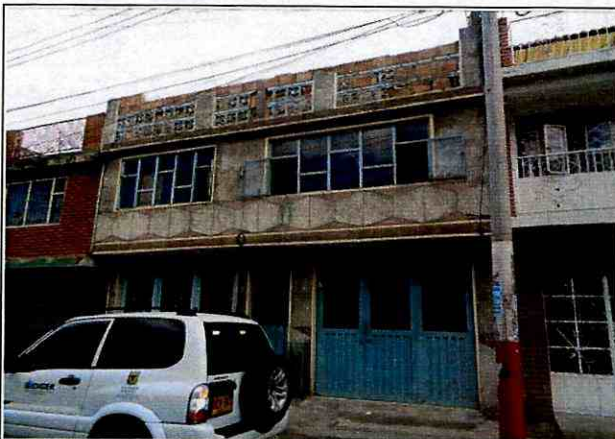
Fotografías 1. Predio de la Diagonal 49A No 53B-76 Sur, en el Sector Catastral Venecia de la Localidad de Tunjuelito.

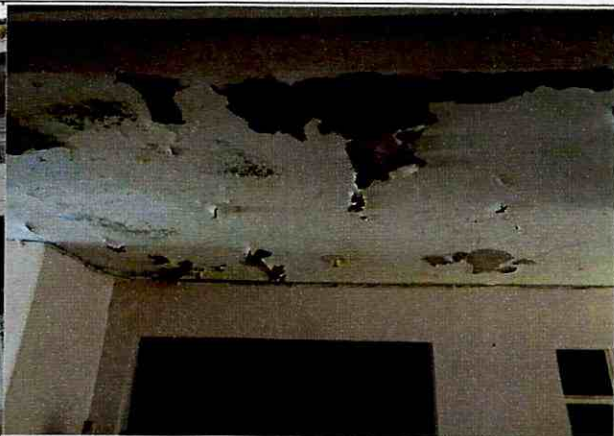
El predio de la Diagonal 49A No 53B-76 Sur, corresponde a una estructura de dos niveles y terraza construida en mampostería parcialmente confinada, donde se identifican daños como fisuras en los muros de cerramiento y humedades al interior del mismos. En el sector de la terraza se observan actividades de demolición sin ningún tipo de protección para evitar las filtraciones de aguas lluvias al interior del predio.

Entre las posibles causas por las cuales se presenta las humedades y las fisuras evidenciadas al interior del predio están las actividades de demolición que se están realizando en la zona de terraza sumado a las deficiencias constructivas que presenta la vivienda.

Fotografía 2. Se observan daños como fisuras en los muros de cerramiento y humedades al interior del predio.

- En caso de no existir restricciones al uso del suelo, se recomienda al responsable del predio de la Diagonal 49A No 53B-76 Sur, en el Sector Catastral Venecia de la Localidad de Tunjuelito, implementar acciones para el mantenimiento, mejoramiento y/o reforzamiento de la edificación, garantizando que se cumplan los requerimientos establecidos en el Decreto No. 926 del 19 de marzo de 2010 y el Decreto No. 340 del 13 Febrero de 2012, Reglamento Colombiano de Construcción Sismo Resistente NSR-10 de acuerdo con la normatividad vigente, con el ánimo de garantizar durante la vida útil las condiciones más adecuadas para su uso.

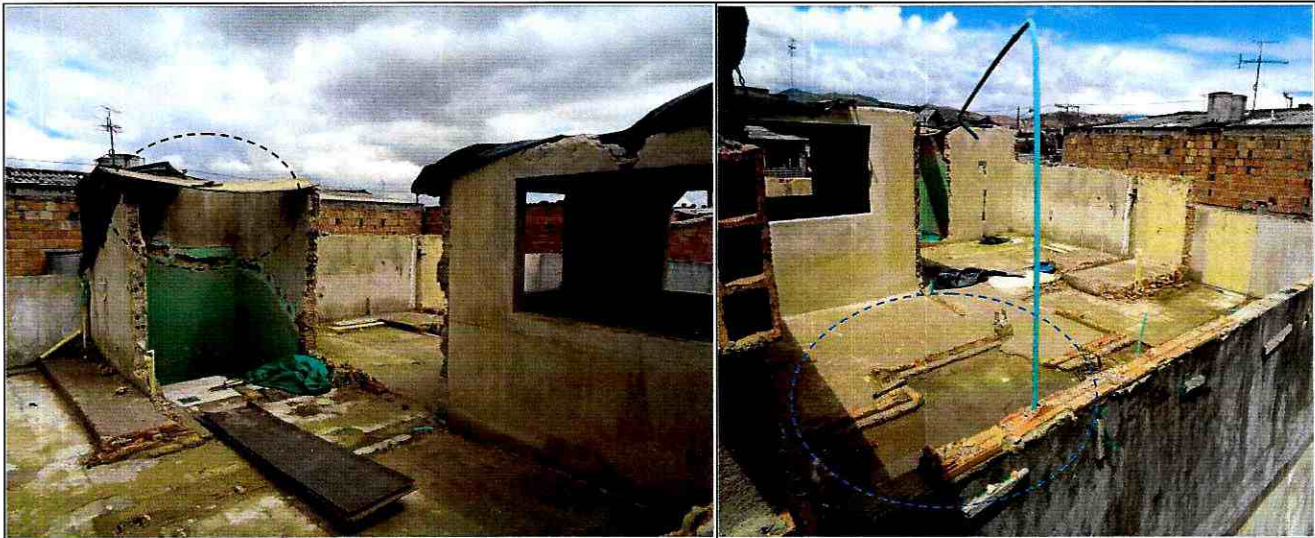
Es importante mencionar, que la vivienda cuenta con propietarios diferentes en el primer y segundo nivel según la información de la señora Yolanda Roa y las actividades de demolición que se están realizando en el sector de la terraza sin ningún tipo de protección ante las aguas lluvias está generando deterioro de los elementos estructurales y no estructurales de la vivienda, resaltando que debido a estas filtraciones la vivienda en la actualidad se encuentra deshabitada.

Fotografías 4 y 5. Actividades de demolición que se están realizando en el sector de la terraza sin ningún tipo de protección ante las aguas lluvias está generando deterioro de los elementos estructurales y no estructurales de la vivienda.
