DIAGNÓSTICO TÉCNICO

DIAGNÓSTICO TÉCNICO – DI No. 11697
SUBDIRECCIÓN DE ANÁLISIS DE RIESGOS Y EFECTOS DE CAMBIO CLIMÁTICO
GRUPO ASISTENCIA TÉCNICA
EVENTO SIRE No. 4942983

Movimiento en masa / Magnitud local.

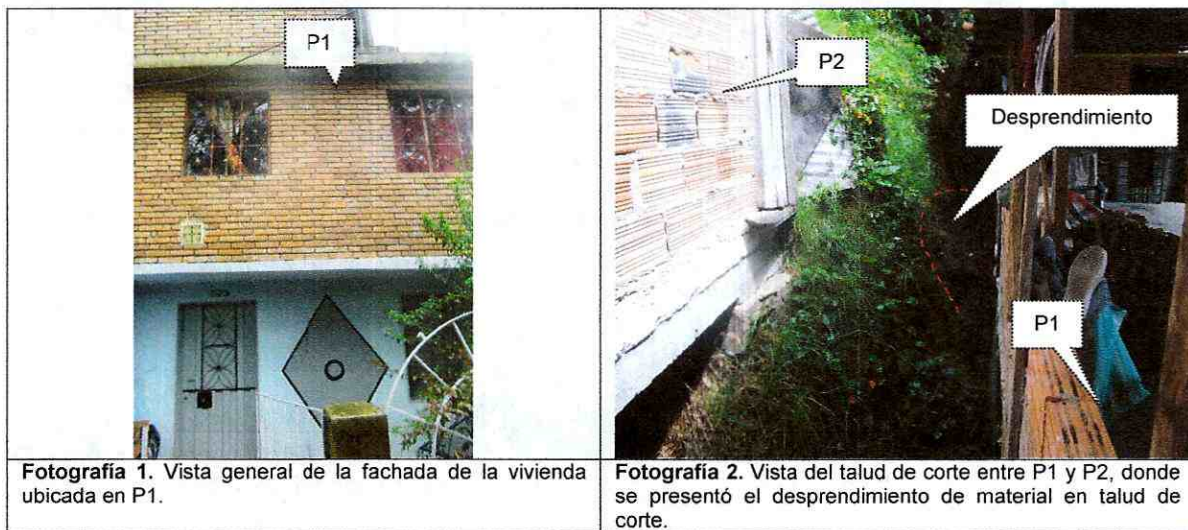
El talud de corte entre los predios P1 y P2, tiene una altura aproximada de 3 metros en una longitud cercana a los 8 metros y este no cuenta con obras de protección y/o contención (ver fotografía 2); en este talud se presentó un movimiento en masa que involucró un volumen cercano a los 2 metros cúbicos, que se depositó contra pared perimetral de la vivienda ubicada en P1, no obstante no generó daños estructurales en esta (Ver fotografías 3 y 4).

Dentro de las posibles causas que generaron el daño en talud de corte y relleno entre los P1 Y P2, se encuentra la construcción inadecuada del talud, la falta de obras de contención y de manejo de aguas de escorrentía superficial y sub-superficial; situación anterior que no es posible precisar con base en la inspección visual realizada.

Fotografía 1. Vista general de la fachada de la vivienda ubicada en P1.

Fotografía 2. Vista del talud de corte entre P1 y P2, donde se presentó el desprendimiento de material en talud de corte.

- Al responsable y/o responsables de las viviendas emplazadas en los predios de la referencia (P1 y P2), en el Barrio Urbanización Las Colinas de la Localidad de Rafael Uribe Uribe, implementar medidas encaminadas a garantizar la estabilidad de los taludes de corte y relleno generados para el emplazamiento de las viviendas, mediante obras de protección geotécnica, las cuales deberán contar con sistemas de drenaje para la evacuación de las aguas superficiales y sub-superficiales, con el fin de garantizar la estabilidad de los mismos; acciones que deberán desarrollarse con el apoyo de personal idóneo, garantizando que se cumplan los requerimientos establecidos en la normatividad vigente y para lo cual deberán tramitarse los permisos y licencias respectivas.

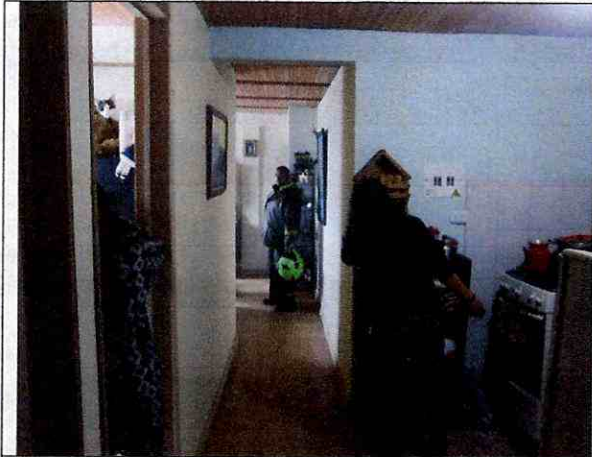
Fotografía 3. Vista general del interior de la vivienda ubicada en P1, se observa en general un buen estado de conservación.

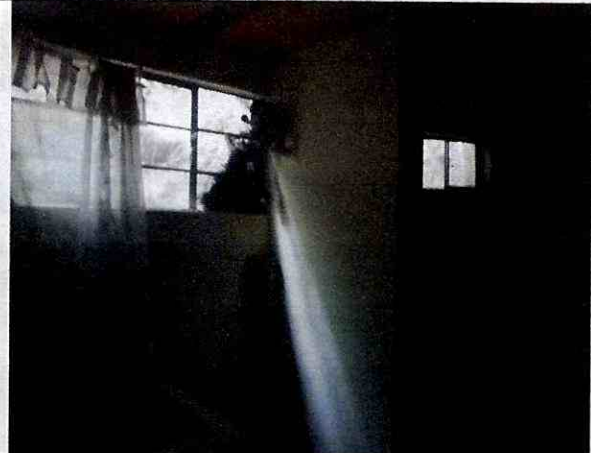
Fotografía 4. Vista de zona interna de P1, contiguo al talud donde se presentó el desprendimiento de material.

- La estabilidad y habitabilidad del apartamento ubicado en la zona posterior del predio P1 de la Carrera 12 K # 32 A-59 Sur, en el Barrio Urbanización Las Colinas de la Localidad de Rafael Uribe Uribe, se encuentran comprometidas en la actualidad ante cargas normales de servicio, por el movimiento en masa local identificado en el sector.
- La estabilidad y habitabilidad de la vivienda ubicada en el predio P2 de la Calle 32 A Sur Bis # 14 D-22, en el Barrio Urbanización Las Colinas de la Localidad de Rafael Uribe Uribe, no se encuentran comprometidas en la actualidad ante cargas normales de servicio, por el movimiento en masa local identificado en el sector; no obstante ante la falta de intervención del talud y de presentarse un avance del movimiento, esta condición podría cambiar con el tiempo.

- Al responsable y/o responsables de la vivienda emplazas en el predio P1 de la Carrera 12 K # 32 A-59 Sur, en el Barrio Urbanización Las Colinas de la Localidad de Rafael Uribe Uribe, acatar la recomendación de evacuación temporal y preventiva, hasta tanto se garanticen las condiciones de estabilidad del talud que presenta afectación.
