**DIAGNÓSTICO TÉCNICO DI - 11699**  
**SUBDIRECCIÓN DE ANÁLISIS DE RIESGOS Y EFECTOS DE CAMBIO CLIMÁTICO**  
**COORDINACIÓN DE ASISTENCIA TÉCNICA**  
**RAD IDIGER 2018ER8384**

<b>DIRECCIÓN:</b>	Carrera 1 y Diagonal 97 Sur entre Calle 91 Sur y Calle 97 C Sur	<b>COORDENADAS AREA VERIFICADA</b>	X1:96702.3 Y1:89122.2 X2:96685.9 Y2:88998.3 X3:96695.9 Y3:88875.0 X4:96876.4 Y2:88891.4
<b>BARRIO:</b>	La Orquídea del Sur II Sector	<b>ÁREA DIRECTA AFECTADA:</b>	2.88 Ha
<b>SECTOR CATASTRAL</b>	La Orquídea de Usme	<b>POBLACIÓN ATENDIDA:</b>	450
<b>UPZ:</b>	59 – Alfonso López	<b>FAMILIAS</b>	150
<b>LOCALIDAD:</b>	05 – Usme	<b>ADULTOS</b>	270
<b>CHIP:</b>	AAA0147ACUZ	<b>MENORES</b>	180
<b>AREA VERIFICADA</b>	2.88 Ha	<b>PREDIOS EVALUADOS</b>	150
		<b>DOCUMENTO REMISORIO</b>	CR-30148

Movimiento en masa

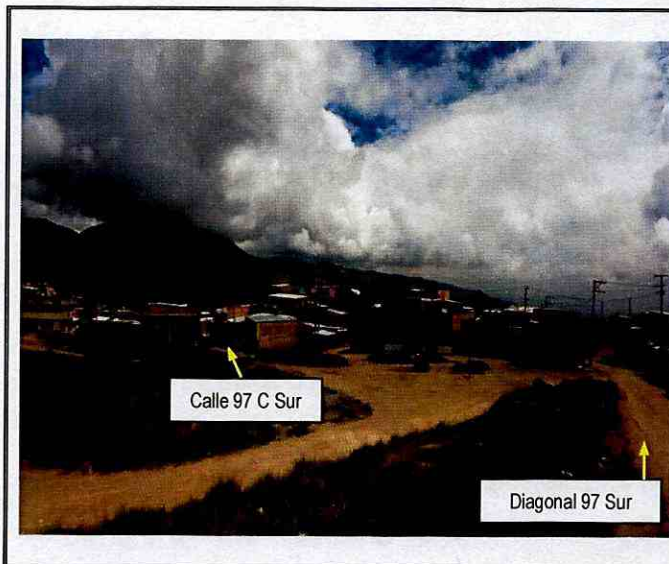
El sector inspeccionado se ubica en una ladera con una pendiente cercana a los 25°, consolidada parcialmente urbanísticamente, con vías de acceso vehicular en su gran mayoría sin pavimentar y sin obras de drenaje para aquellos tramos que se encuentran sin pavimento. Las viviendas del sector se encuentran construidas de forma escalonada dadas las condiciones topográficas del terreno, por lo que para el emplazamiento y construcción de las mismas se implementaron taludes de corte y/o relleno, en algunos casos confinados mediante muros en mampostería y piedra pegada sin sistemas para el manejo de aguas de escorrentía sub-superficial. (ver fotografías 1, 2 y 3).

Al costado occidental del sector inspeccionado sobre la Carrera 1 entre Calles 91 Sur y Calle 97 C Sur, se identifica un muro en concreto reforzado conformado por módulos con una longitud total de 200 m, una altura variable entre 3 m y 6 m y 30 cm de espesor aproximadamente, separado de un muro en gaviones de aproximadamente 4 m de altura y 100 m de longitud aproximadamente, por una berma con cobertura vegetal de aproximadamente 3 m de ancho; muros que posiblemente fueron construidos para la conformación de la banca de la vía Autopista al Llano (*ver fotografías 1, 2, 9 y 10*).

El muro en gaviones está conformado por 4 módulos de 1 m en altura, se encuentra ubicado entre el muro en concreto anteriormente descrito y la zona donde se emplazan las edificaciones mencionadas. En general tiene buenas condiciones de conservación, sobre éste no se evidencia pérdida de verticalidad, abombamientos, deformaciones o pérdida de material (*ver fotografías 1, 9 y 10*).

Fotografía 1. Vista del Barrio La Orquídea del Sur II Sector, en la Localidad Usme.

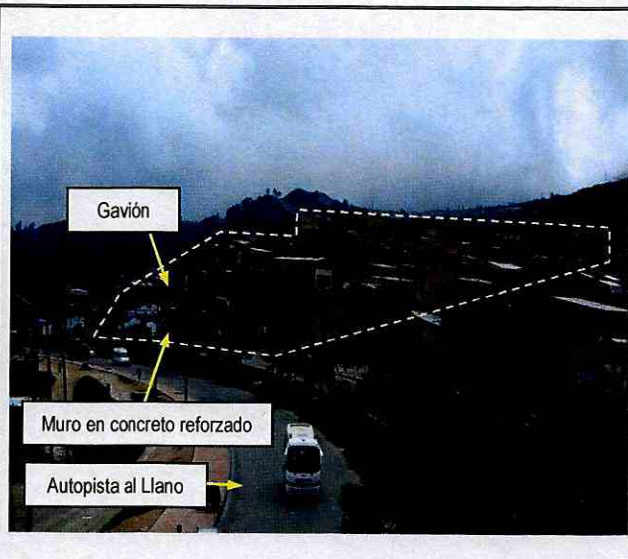
Fotografía 2. Vista del Barrio La Orquídea del Sur II Sector, en la Localidad Usme.

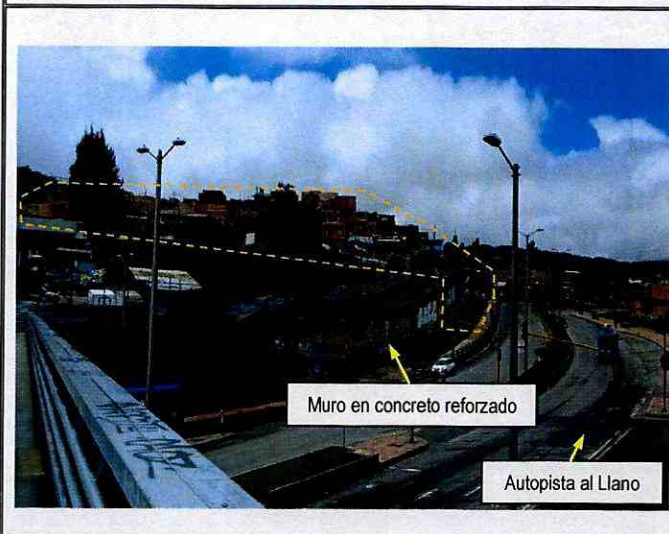
Fotografía 3. Vista del Barrio La Orquídea del Sur II Sector, en la Localidad Usme.

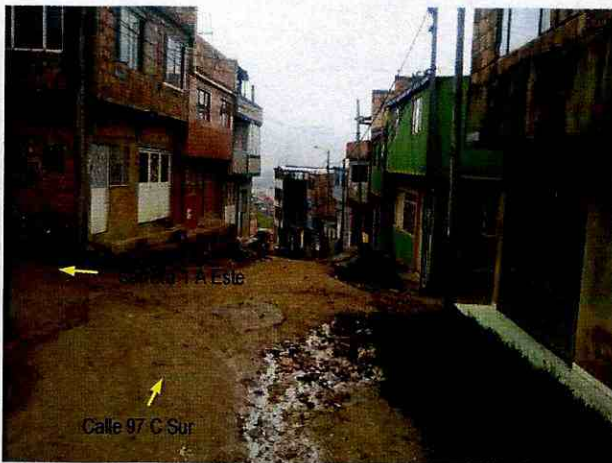
Las edificaciones en el mencionado sector (ver fotografías 4, 5 y 6), corresponden a edificaciones de un (1) a cuatro (4) niveles construidas en mampostería parcialmente confinada con placas de contrapiso en concreto recubierto de losetas, placas de entepiso en concreto reforzado y cubierta liviana en tejas de fibrocemento, las cuales presentan deficiencias constructivas relacionadas con la carencia y/o continuidad de elementos de confinamiento tipo vigas y columnas. Sobre los muros de fachada de algunas edificaciones se identificaron fisuras leves.

Fotografía 4. Tipo de edificaciones y vías ubicadas en el sector inspeccionado en el Barrio La Orquídea del Sur II Sector de la Localidad Usme.

A los responsables de las edificaciones ubicadas en el sector inspeccionado en la Carrera 1 y la Diagonal 97 Sur entre la Calle 91 Sur y la Calle 97 C Sur, en el Sector Catastral La Orquídea de Usme y en el Barrio La Orquídea del Sur II Sector, de la Localidad Usme, desarrollar las gestiones que conduzcan al mantenimiento, mejoramiento y/o reforzamiento de las mismas, con el acompañamiento de personal idóneo, de acuerdo con la normatividad vigente, lo anterior con el propósito de garantizar durante la vida útil de las estructuras, las condiciones adecuadas para su uso.

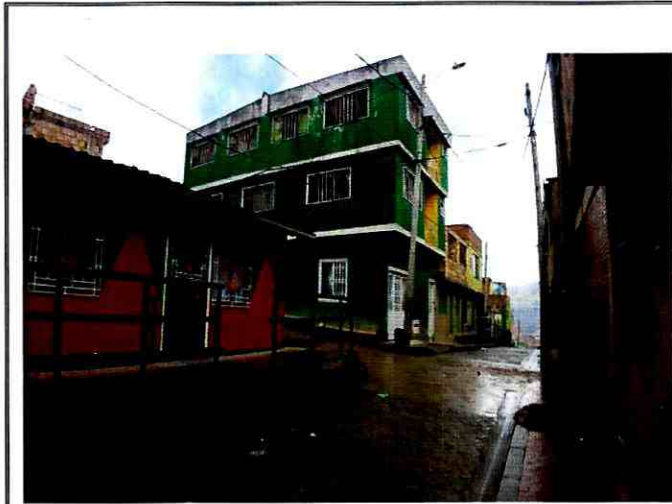
Fotografía 5. Tipo de edificaciones y vías ubicadas en el sector inspeccionado en el Barrio La Orquídea del Sur II Sector de la Localidad Usme.

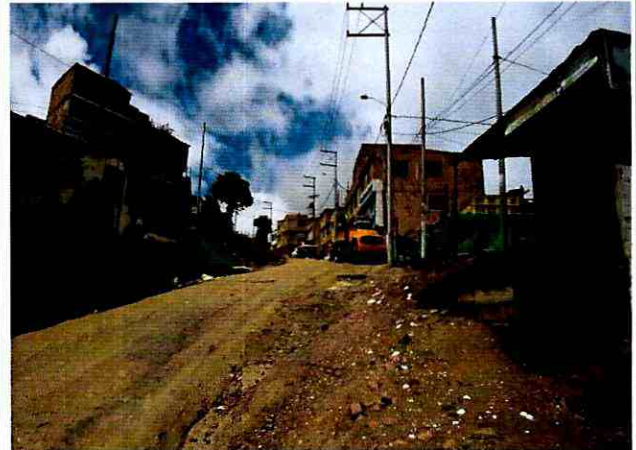
Fotografía 6. Tipo de edificaciones y vías ubicadas en el sector inspeccionado en el Barrio La Orquídea del Sur II Sector de la Localidad Usme.

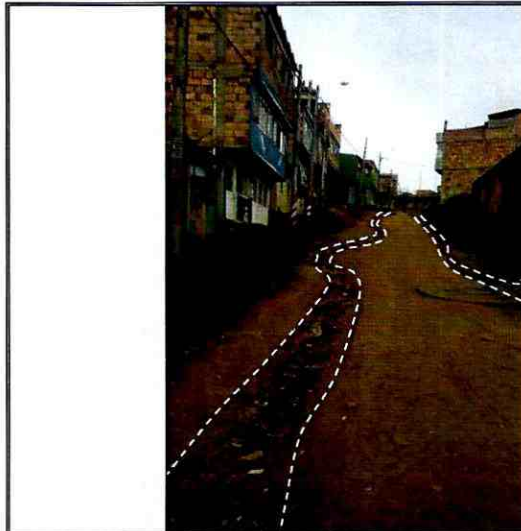
Sobre los tramos de vía vehicular que no cuentan con pavimento, se identificaron surcos con profundidades cercanas a los 10 cm, por los cuales fluyen las aguas de escorrentía superficial (*ver fotografía 7*). La comunidad del sector manifiesta que en momentos de fuertes precipitaciones sobre las mencionadas vías se presenta arrastre de materiales; además, que parte de las aguas que fluyen por estas alcanzan los cerramientos de fachada generando humedades y deterioro en acabados (*ver fotografía 8*). De igual forma, manifiestan que se presenta rebosamiento de aguas desde algunos pozos de inspección de la red hidráulica de la zona.

Fotografía 7. Surcos identificados en algunas de las vías del sector inspeccionado en el Barrio La Orquídea del Sur II Sector de la Localidad Usme.

A la Alcaldía Local Usme, desde sus respectivas competencias, adelantar las gestiones administrativas pertinentes, tendientes a la implementación de obras hidráulicas que den manejo a las aguas de escorrentía superficial sobre las vías que se encuentran en el sector inspeccionado en la Carrera 1 y la Diagonal 97 Sur entre la Calle 91 Sur y la Calle 97 C Sur, en el Sector Catastral La Orquídea de Usme y en el Barrio La Orquídea del Sur II Sector.

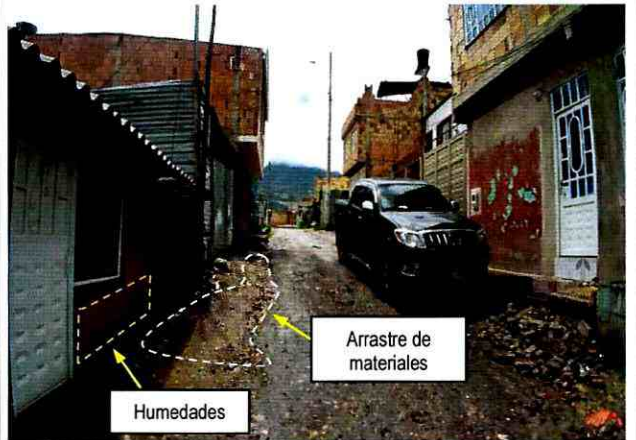
Fotografía 8. Evidencia de humedades y arrastre de materiales en algunos sectores de la zona inspeccionada en el Barrio La Orquídea del Sur II Sector de la Localidad Usme.

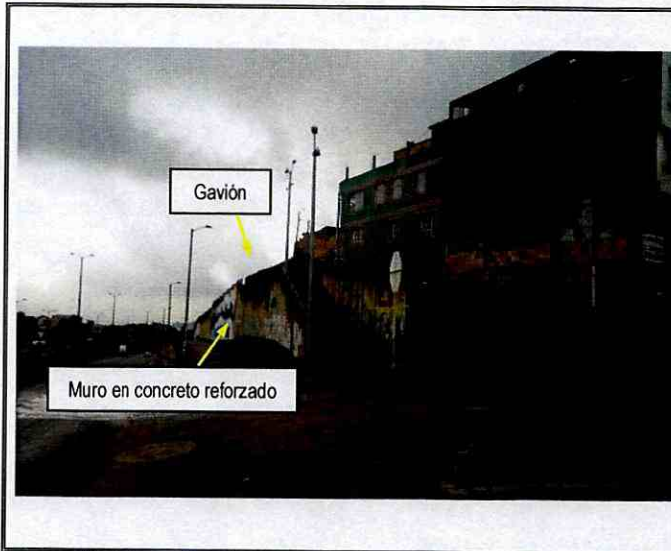
El muro en concreto cuenta con varias filas de lloraderos para la conducción del flujo sub-superficial y con una baranda metálica en la parte superior del mismo. Se evidencian separaciones entre los módulos del muro con aberturas hasta de 2 cm al igual que fisuras de hasta 1 mm de abertura. No se evidencia pérdida de verticalidad, abombamientos y/o deformaciones. En general, el muro presenta buenas condiciones de conservación.

**Fotografía 9.** Surcos identificados en algunas de las vías del sector inspeccionado en el Barrio La Orquídea del Sur II Sector de la Localidad Usme.
