DIAGNÓSTICO TÉCNICO

DIAGNÓSTICO TÉCNICO – DI No. 11706
SUBDIRECCIÓN DE ANÁLISIS DE RIESGOS Y EFECTOS DE CAMBIO CLIMÁTICO
GRUPO ASISTENCIA TÉCNICA
APOYO INSTITUCIONAL
RADICADO IDIGER No. 2018ER7107

DIRECCIÓN:	Calle 62 Sur # 14 I – 05 Este.	COORDENADAS AREA INSPECCIONADA	(A) X: 99034.77 Y: 92533.94 (B) X: 99113.09 Y: 92512.78 (C) X: 99046.42 Y: 92388.95 (D) X: 98963.34 Y: 92434.99
SECTOR CATASTRAL:	Nueva Delhi.	ÁREA DIRECTA AFECTADA:	500 m ² aprox.
UPZ:	51 - Los Libertadores.	POBLACIÓN ATENDIDA:	120 Aprox.
LOCALIDAD:	4 – San Cristóbal.	FAMILIAS S-I ADULTOS S-I MENORES S-I	
CHIP:	AAA0004ZUYN	PREDIOS EVALUADOS	15 Aprox.
AREA INSPECCIONADA	1 Ha.	DOCUMENTO REMISORIO	CR-30164.

Movimiento en masa / Flujo de lodos.

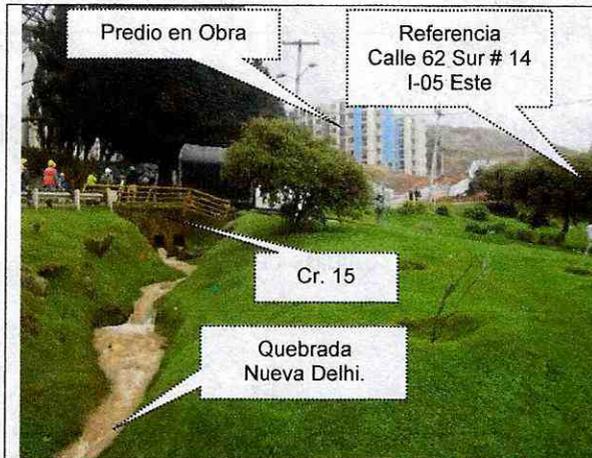
Ladera abajo en el sector visitado y de la Carrera 15 Este, se ubican viviendas de dos niveles. Construidas principalmente en muros de carga en mampostería de arcilla cocida, parcialmente confinadas por elementos de concreto (deficiencia constructiva).

Fotografía 1. Vista general de viviendas del sector visitado.

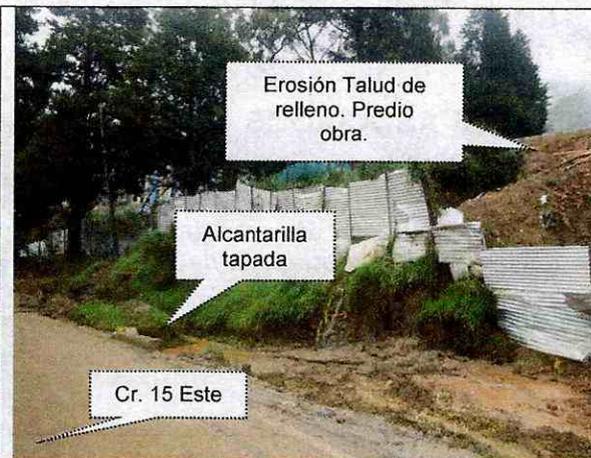
Ladera arriba en el sector visitado, se ubica lote de gran extensión donde actualmente la Caja de Vivienda Popular, a través de la empresa constructora ODICCO adelanta obra de construcción de edificios residenciales de seis niveles en altura. El costado occidental del predio limita con la Carrera 15 Este, y existen taludes de corte y relleno, posiblemente realizados en las actividades de obra. Estos Taludes de corte presenta evidencias de erosión, cuyos residuos se depositaron parcialmente sobre la Carrera 15 Este, contiguo a sitio donde se ubica alcantarilla (ver fotografías 1 y 2).

Según información de la comunidad el día 13 de Abril de 2018, se presentó un flujo de agua y lodo en el sector de las viviendas ubicadas en la parte baja del sector evaluado (Referencia Calle 62 Sur # 14 i-05 Este), que paso sobre la Calle 62 Sur; flujo que provino de aguas superficiales de la Carrera 15 Este, por posible taponamiento de alcantarilla que se ubicaba en ese sector, situación que se pudo verificar el día de la visita (14 de abril de 2018), ver fotografía 2.

El flujo de agua y lodo que se presentó en el sector visitado, fue generado por el taponamiento de alcantarilla, posiblemente por materia proveniente de la Carrera 15 Este y de material de erosión proveniente de los taludes de corte y relleno del predio en construcción de la Carrera 15 Este # 61 A – 10 Sur, cuyo suministro de agua fue aportado por las lluvias que se presentaron en el sector.

Fotografía 2. Vista de sector donde se presentó taponamiento de alcantarilla.

- A la Empresa de Acueducto de Bogotá – EAB, adelantar desde su competencia la verificación e intervención de las redes de alcantarillado en el sector visitado, dado que se esta presentando taponamiento del alcantarillado que ha generado flujos de escorrentía superficial de aguas con lodo en sectores inesperados que podrían afectar la infraestructura pública y privada del sector.

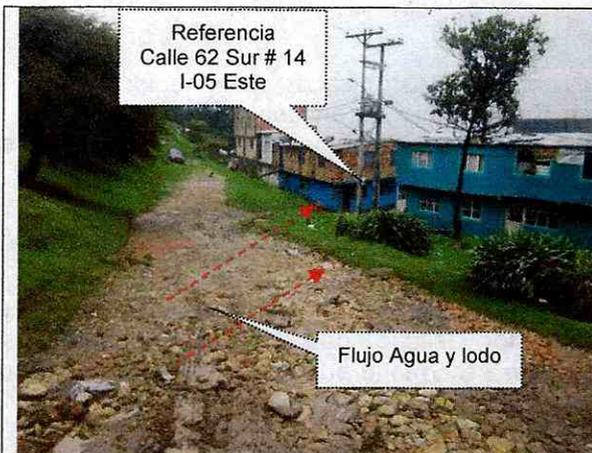
Con base en la inspección visual, no se observan daños importantes sobre la infraestructura pública y privada emplazada en el sector visitado (ver fotografías 3 y 4), salvo el taponamiento de la alcantarilla. En el momento de la visita personal de la obra y de la Empresa de Acueducto, hacen presencia en el lugar, se observa canalización provisional mediante zanja en tierra que conduce las aguas de escorrentía superficial de la carrera 15 Este hasta la Quebrada Nueva Delhi.

Fotografía 3. Vista del sector donde se presentó el flujo de agua y lodo.

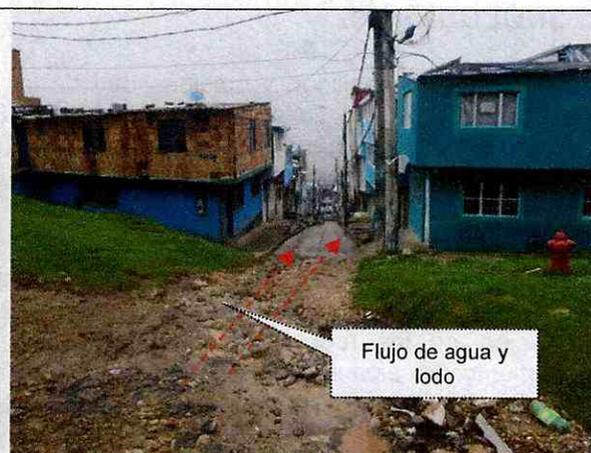
Fotografía 4. Vista del sector donde se presentó el flujo de agua y lodo.
