DIAGNÓSTICO TÉCNICO – DI-11710
SUBDIRECCIÓN DE ANÁLISIS DE RIESGOS Y EFECTOS DE CAMBIO CLIMÁTICO
GRUPO ASISTENCIA TÉCNICA
RADICADO IDIGER 2018ER7240

DIRECCIÓN:	Carrera 8 No. 47 - 73	COORDENADAS AREA INSPECCIONADA		X1: 101431 Y1:104252	
BARRIO/SECTOR CATASTRAL:	Marly	ÁREA DIRECTA AFECTADA:		50 M2	
UPZ:	99 – Chapinero	POBLACIÓN ATENDIDA:		58	
LOCALIDAD:	02 – Chapinero	FAMILIAS	29	ADULTOS	29
CHIP:	-	PREDIOS EVALUADOS		1	
AREA INSPECCIONADA	100 M2	DOCUMENTO REMISORIO		CR – 30192

En atención al radicado IDIGER No. 2018ER7240, personal del Instituto Distrital de Gestión de Riesgos y Cambio Climático – IDIGER, realizó visita técnica el día 2 de Mayo de 2018 al predio de la de la Carrera 8 No. 47 - 73, en el Sector Catastral Marly de la Localidad de Chapinero. El sector cuenta con servicios públicos y con vías de acceso y equipamiento urbanístico básico. Con base en la inspección visual realizada y la información suministrada en campo, se registra para el predio evaluado, lo siguiente:

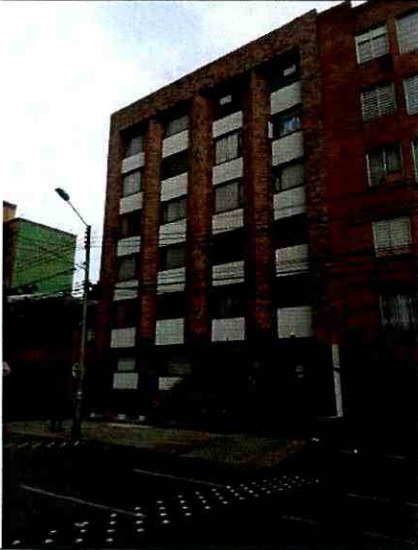
En el predio evaluado se emplaza el Edificio Alameda que corresponde a una (1) edificación de seis (6) niveles y un (1) sótano, de uso residencial (Ver, Fotografía 1), construida posiblemente en pórticos y placas de entrepiso de concreto reforzado con antejardín sin cerramiento en el costado oriental.

Fotografía 1. Predio de la Carrera 8 No. 47 - 43 en el Sector Catastral Marly en la Localidad de Chapinero.

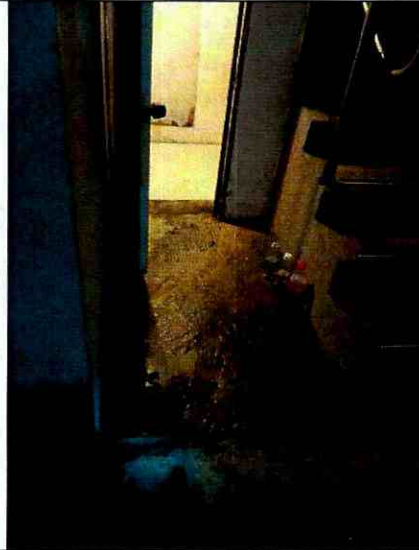
En la placa de contrapiso del sótano y en la rampa de acceso vehicular a éste, se identifican algunas fisuras longitudinales, filtraciones y humedades, sin embargo no es posible precisar con base en la inspección visual que éstas estén relacionadas con los reductores de velocidad instalados sobre la vía vehicular de la Carrera 8, ni con los últimos sismos sentidos en Bogotá. En las pantallas perimetrales y techo del sótano se identifican huellas de humedad, que pueden estar asociadas a falta de mantenimiento o problemas en las redes internas de la edificación.

Ausencia de mantenimiento de edificaciones

Fotografía 2. Vista al interior del sótano del Predio de la Carrera 8 No. 47 - 43 en el Sector Catastral Marly en la Localidad de Chapinero.

- Al responsable y/o responsables de las edificación ubicada en el predio de la Carrera 8 No. 47 – 73 en el Sector Catastral Marly de la Localidad de Chapinero, En caso de no existir restricciones y/o condicionamientos al uso del suelo, implementar acciones para el mantenimiento y mejoramiento de la calidad de la construcción, con el apoyo de personal idóneo, garantizando que se cumplan los requerimientos establecidos en la normatividad vigente, para lo cual se deben tramitar los permisos y licencias respectivos.

Así mismo, realizar con el acompañamiento de personal idóneo, una verificación de las redes hidráulicas ubicadas en el predio (Suministro de agua y desagües), con el propósito de descartar posibles fugas de "agua" que puedan estar afectando los muros perimetrales al interior de su predio.
