ALCALDÍA MAYOR DE BOGOTÁ D.C. <small>IDIGER</small> <small>Instituto Distrital de Gestión de Riesgos y Cambio Climático</small>	<h1>DIAGNÓSTICO TÉCNICO</h1>	Código:	GAR- FT - 03
		Versión:	04
		Fecha de Revisión:	20/04/2018

DIAGNÓSTICO TÉCNICO – DI - 11713
SUBDIRECCIÓN DE ANÁLISIS DE RIESGOS Y EFECTOS DE CAMBIO CLIMÁTICO
GRUPO ASISTENCIA TÉCNICA
EVENTO SIRE 4930553

DIRECCIÓN:	Calle 48 C Sur No.4B-67 Este Calle 48 C Sur No.4B-71 Este Calle 48 C Sur No.4B-79 Este	CHIP Y/O COORDENADAS AREA INSPECCIONADA	X1: 98198 Y1: 93823 X2: 98198 Y2: 93811 X3: 98179 Y3: 93811 X4: 98179 Y4: 93823
BARRIO/SECTOR CATASTRAL:	Santa Rita Sur Oriental	ÁREA DIRECTA AFECTADA:	100 M2
UPZ:	51 – Los Libertadores	POBLACIÓN ATENDIDA:	5
LOCALIDAD:	04 – San Cristóbal	FAMILIAS	2
		ADULTOS	4
		MENORES	1
CHIP:	AAA0005XXZE AAA0005XYAF AAA0005XYBR	PREDIOS EVALUADOS	3
AREA INSPECCIONADA:	200 M2	DOCUMENTO REMISORIO	CR -30195

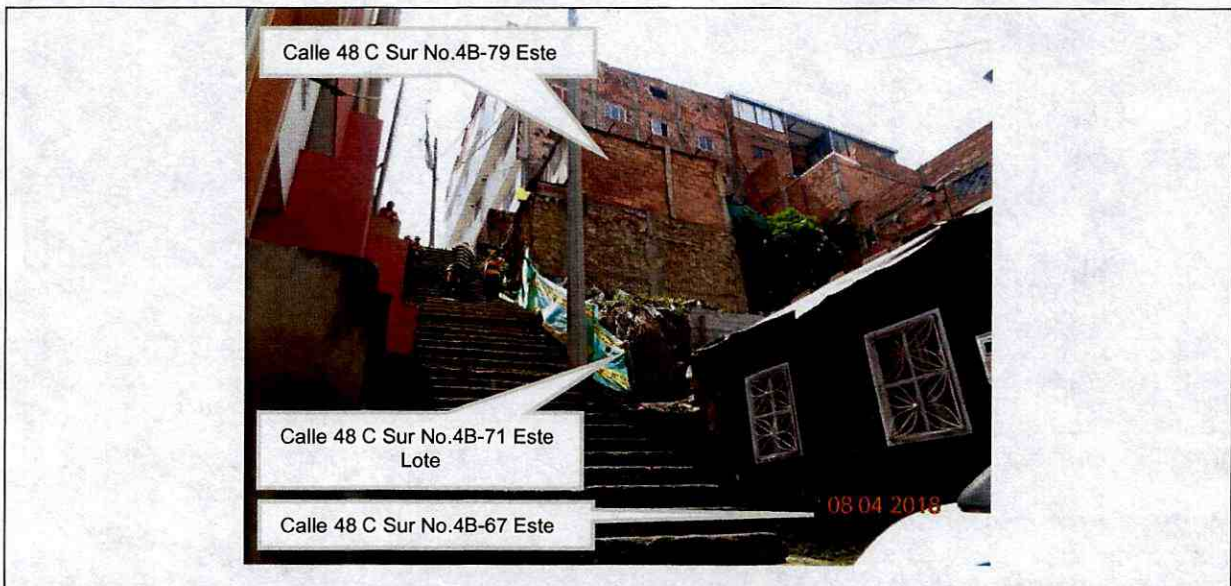
obras de manejo de aguas de escorrentía superficial y en algunos casos tampoco con sistemas de protección ni de contención. (Ver Fotografía 1)

Fotografía 1. Vista general de los predios evaluados en la Calle 48 C Sur con Carrera 4 B Este en el Sector Catastral Santa Rita Sur Oriental de la Localidad de San Cristóbal.

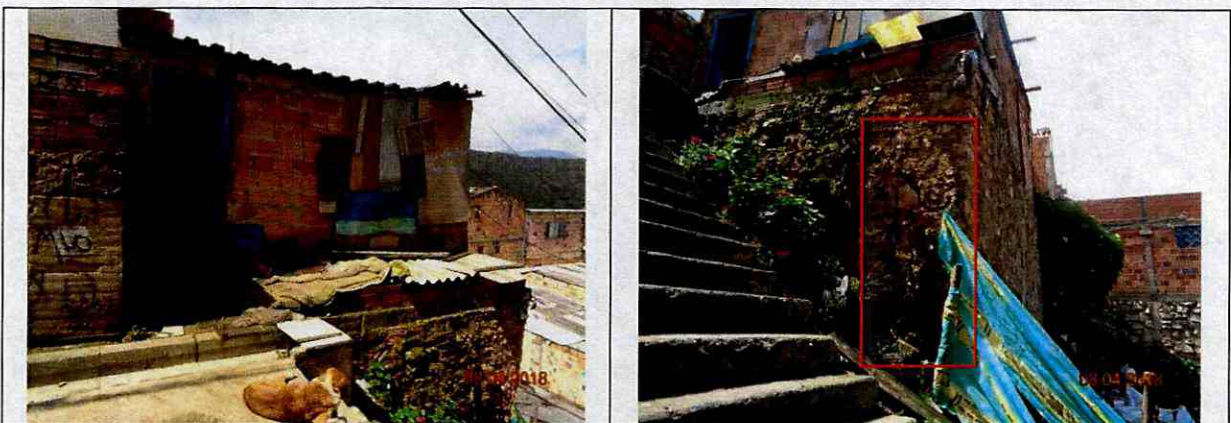
En el predio de la Calle 48 C Sur No.4B-79 Este, se emplaza una edificación de un nivel en altura construida en mampostería simple y material de recuperación, cubierta liviana en láminas de zinc, soportada directamente sobre los muros de la vivienda. Se evidencian deficiencias constructivas relacionadas con la carencia de elementos de confinamiento tipo columnas y vigas de amarre, además de la falta de mantenimiento y reforzamiento que permita la estabilidad y habitabilidad de la misma. Está emplazada sobre un relleno de aproximadamente 3 m de altura que presenta grietas de aproximadamente 3 cm. Igualmente, se evidencia al interior de la vivienda hundimiento del terreno, que puede estar asociado a la falla del relleno de soporte, por lo cual se concluye que la estabilidad global de la vivienda y por ende su habitabilidad, se encuentran comprometidas (Ver Fotografías 2 a 4)

Fotografía 2 y Fotografía 3. Vista del predio de la Calle 48 C Sur No.4B-79 Este en el Sector Catastral Santa Rita Sur Oriental de la Localidad de San Cristóbal.

- La habitabilidad y estabilidad global de la vivienda ubicada en la Calle 48 C Sur No.4B-79 Este en el Sector Catastral Santa Rita Sur Oriental de La Localidad de San Cristóbal se encuentran comprometidas en la actualidad ante cargas normales de servicio, dadas las grietas evidenciadas en el relleno de soporte de la vivienda y dados los hundimientos del terreno evidenciados al interior de la vivienda.
- La estabilidad global del material que conforma el talud de corte del predio de la Calle 48 C Sur No.4B-71 Este en el Sector Catastral Santa Rita Sur Oriental de La Localidad de San Cristóbal se encuentra comprometida dadas las evidencias de posibilidad de desprendimientos, y dada la ausencia de sistemas para el control y manejo del agua así como de protección y contención del talud.

- A los responsables del predio de la Calle 48 C Sur No.4B-79 Este, en el Sector Catastral Santa Rita Sur Oriental de La Localidad de San Cristóbal, acatar la evacuación temporal y preventiva de la vivienda, hasta tanto se garanticen las condiciones de estabilidad de la vivienda.

Implementar acciones para la intervención del relleno afectado, las cuales deben contemplar sistemas de protección y/o contención del talud, acompañadas de un adecuado sistema para el control y manejo del agua. Igualmente realizar las reparaciones de los elementos afectados de la vivienda.

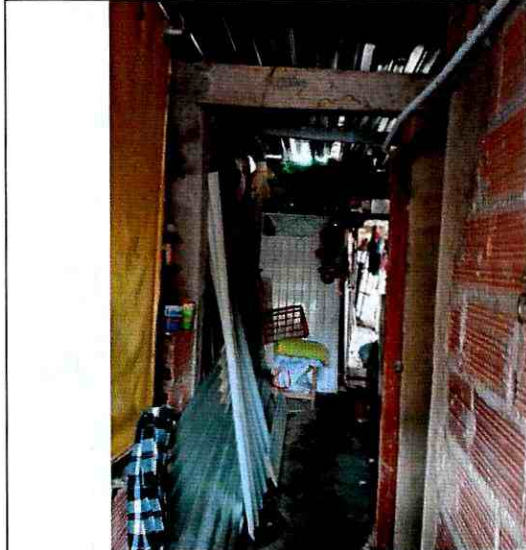
Fotografía 4. Vista al interior del predio de la Calle 48 C Sur No.4B-79 Este en el Sector Catastral Santa Rita Sur Oriental de la Localidad de San Cristóbal.

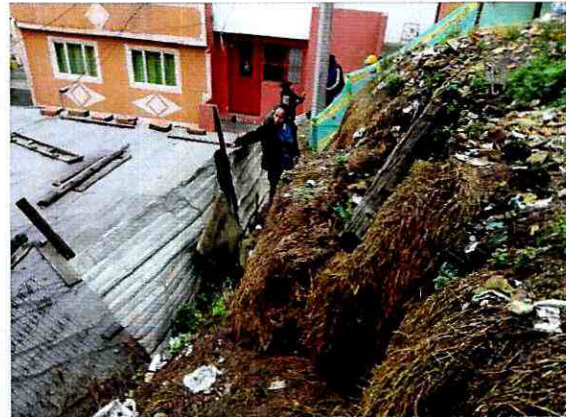
En el predio de la Calle 48 C Sur No.4B-71 Este, se encuentra un lote vacío en el cual hay un talud de corte con pendiente de moderada a alta, en el cual se evidencia una grieta en el terreno que evidencia la posibilidad de desprendimiento de material en aproximadamente 3 metros cúbicos, conformado por material suelto y escombros, sobrecargas que favorecen la generación de movimientos en masa locales. No se evidencian sistemas para el control y manejo del agua ni elementos de protección ni contención en dicho talud. (Ver Fotografía 5)

Fotografía 5. Vista del predio de la Calle 48 C Sur No.4B-71 Este en el Sector Catastral Santa Rita Sur Oriental de la Localidad de San Cristóbal.

- Posibilidad de desprendimientos de material desde el talud de corte ubicado en el lote de la Calle 48 C Sur No.4B-71 Este en el Sector Catastral Santa Rita Sur Oriental de La Localidad de San Cristóbal, que impactarían la vivienda contigua de la Calle 48 C Sur No.4B-67 Este.
- Avance en los daños evidenciados en el relleno de soporte de la vivienda de la Calle 48 C Sur No.4B-79 Este en el Sector Catastral Santa Rita Sur Oriental de La Localidad de San Cristóbal, lo cual puede generar colapsos parciales o totales del mismo.

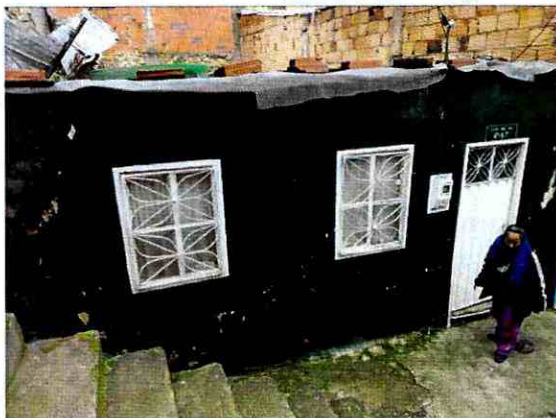
En el predio de la Calle 48 C Sur No.4B-67 Este, se emplaza una edificación de un nivel en altura construida en mampostería simple y cubierta liviana en láminas de zinc soportada directamente sobre los muros de la vivienda. Se evidencian deficiencias constructivas relacionadas con la carencia de elementos de confinamiento tipo columnas y vigas de amarre, además de la falta de mantenimiento y reforzamiento que permita la estabilidad y habitabilidad de la misma. Al momento de la visita se evidencia que la vivienda puede ser impactada por el material que conforma el talud de corte del predio de la Calle 48 C Sur No.4B-71 Este, por lo cual su habitabilidad estabilidad global se encuentra comprometida. (Ver Fotografías 6 y 7).

Fotografía 6. Vista del predio de la Calle 48 C Sur No.4B-67 Este en el Sector Catastral Santa Rita Sur Oriental de la Localidad de San Cristóbal.

- La habitabilidad y estabilidad global de la vivienda ubicada en la Calle 48 C Sur No.4B-67 Este en el Sector Catastral Santa Rita Sur Oriental de La Localidad de San Cristóbal se encuentran

comprometidas en la actualidad, dada la posibilidad de desprendimientos de material desde el talud de corte del predio contiguo con dirección Calle 48 C Sur No.4B-71 Este.

- A los responsables del predio de la Calle 48 C Sur No.4B-67 Este, en el Sector Catastral Santa Rita Sur Oriental de La Localidad de San Cristóbal, acatar la evacuación temporal y preventiva de la vivienda, hasta tanto se garanticen las condiciones de estabilidad de la vivienda.
- Al responsable y/o responsables del predio de la Calle 48 C Sur No.4B-71 Este, en el Sector Catastral Santa Rita Sur Oriental de La Localidad de San Cristóbal, implementar medidas de protección y/o contención en el talud de corte del predio, donde se incluyan sistemas para el manejo de las aguas de escorrentía.
- Por último, hacer un seguimiento permanente de las condiciones de estabilidad de la vivienda y del terreno en general e informar a esta entidad si se presentan cambios importantes que alteren o modifiquen de manera significativa la estabilidad de la misma.

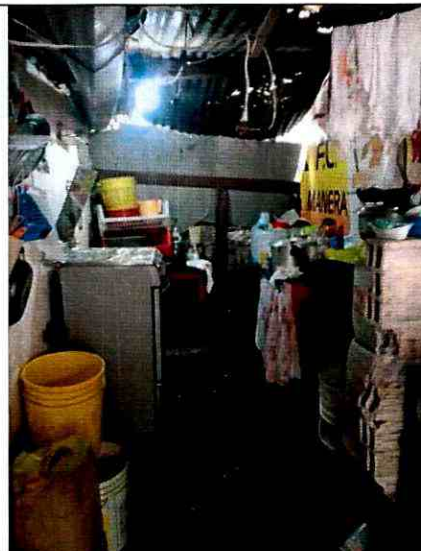
Fotografía 7. Vista al interior del predio de la Calle 48 C Sur No.4B-67 Este en el Sector Catastral Santa Rita Sur Oriental de la Localidad de San Cristóbal..
