DIAGNÓSTICO TÉCNICO – DI - 11716 SUBDIRECCIÓN DE ANÁLISIS DE RIESGOS Y EFECTOS DE CAMBIO CLIMÁTICO GRUPO ASISTENCIA TÉCNICA RADICADO IDIGER 2018ER4965 RADICADO IDIGER 2018ER8519

DIRECCIÓN:	Carrera 11 N° 188-51	COORDENADAS AREA INSPECCIONADA	X1: 105020.68 Y1: 113724.14
BARRIO/SECTOR CATASTRAL:	Verbenal San Antonio	ÁREA DIRECTA AFECTADA:	100 M2
UPZ:	9- Verbenal	POBLACIÓN ATENDIDA:	9
LOCALIDAD:	1- Usaquén	FAMILIAS 2 ADULTOS	8 MENORES 1
CHIP:	AAA0115WYYN	PREDIOS EVALUADOS	1 Section The sur
AREA INSPECCIONADA	200 M2	DOCUMENTO REMISORIO	CR-30197

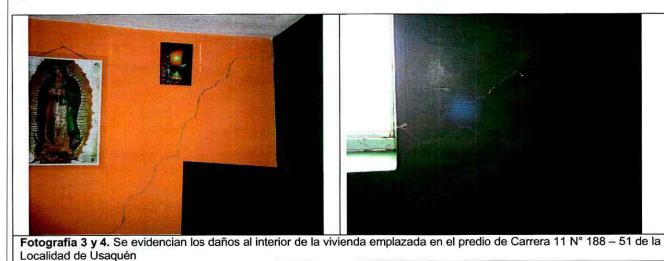
En el predio de la Carrera 11 N° 188-51, se ubica una vivienda de 2 niveles, con terraza, en mampostería simple, de uso residencial, en un sistema estructural de mampostería parcialmente confinada. Dentro de la inspección realizada se evidencia en el primer y segundo nivel, del costado sobre los muros perimetrales y divisorios, fisuras y grietas de tendencia escalonada y longitudinal con aberturas no mayores al milímetro y con longitudes cercanas al metro.

Fotografía 2. Se evidencian los daños al interior de la vivienda emplazada en el predio de Carrera 11 Nº 188 - 51 de la Localidad de Usaquén

Carrera 11 N° 188-49/43, adelantar acciones correspondientes con los responsables de la vivienda emplazada en la Carrera 11 N° 188-51, para que se realicen las labores que garanticen la estabilidad de los elementos que presentan daños. Lo anterior en caso de determinarse que efectivamente la construcción actuó como detonante de los daños.

- A los responsables de la vivienda emplazada en el predio de la Carrera 11 N° 188-51, realizar un seguimiento de las condiciones evidenciadas en la vivienda e informar a la entidad si se realizan cambios significativos.
- A la alcaldía Local de Usaquén, realizar un seguimiento a las recomendaciones impartidas en el presente documento.
