**DIAGNÓSTICO TÉCNICO – DI - 11721**  
**SUBDIRECCIÓN DE ANÁLISIS DE RIESGOS Y EFECTOS DE CAMBIO CLIMÁTICO**  
**GRUPO ASISTENCIA TÉCNICA**  
**EVENTO SIRE 4930598**

El Edificio Altozano emplazado en la Calle 91 No. 3 – 89, ubicado en el Sector Catastral El Refugio de la Localidad de Chapinero, no pertenece a un barrio incluido en el programa de legalización ni de regularización de Barrios de la Secretaría Distrital de Planeación – SDP, en razón a esto, el Instituto Distrital de Gestión de Riesgos y Cambio Climático – IDIGER, no ha emitido Concepto Técnico de Riesgo para dicho sector. Por tal motivo para adelantar cualquier tipo de intervención en el predio de la referencia como en el sector, se deben considerar las restricciones en el uso del suelo establecidas en la reglamentación para el mismo.

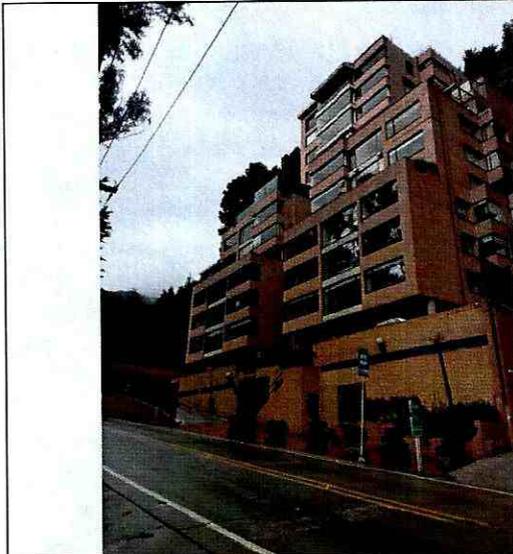
En atención al evento SIRE 4930592, personal del Instituto Distrital de Gestión de Riesgo y Cambio Climático - IDIGER, realizó visita técnica el día 05 de Abril de 2018, al sector de la Calle 91 No. 3 - 89 donde se emplaza el Edificio Altozano el Sector Catastral El Refugio de la Localidad de Chapinero. (Ver Fotografía 1).

**Fotografía 1.** Vista del predio de la Calle 91 No. 3 – 89 en el Sector Catastral El Refugio de la Localidad de Chapinero.

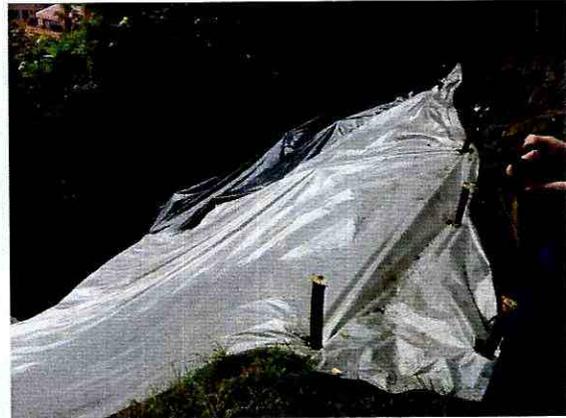
**Fotografía 1.** Vista del talud de corte al interior del predio de la Calle 91 No. 3 – 89 en el Sector Catastral El Refugio de la Localidad de Chapinero.

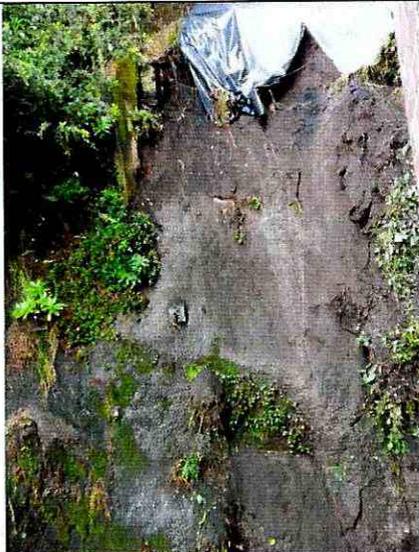
El edificio fue emplazado en el terreno mediante un talud de corte con alta pendiente, que oscila entre los 50° a 60°, longitud cercana a 70 metros, cubierta por vegetación arbustiva y sectores de bosques plantados con individuos arbóreos del tipo pino que alcanzan alturas superiores a 20 metros y en donde aflora un macizo rocoso correspondiente a gruesas capas de arenisca, medianamente meteorizadas y altamente diaclasadas. Se evidencia en el talud algunas obras para el manejo del agua de escorrentía que no poseen continuidad y al parecer por su geometría pueden no tener capacidad hidráulica suficiente, situación que con base en la inspección visual no es posible precisar. No se evidencian medidas para el control del agua subsuperficial. En el momento de la visita se evidencia en la parte baja del talud de corte, algunos pernos y lechada de mortero así como un escarpe de deslizamiento que ha sido cubierto por plástico; en dicho talud al parecer el día anterior se presentó un desprendimiento de bloques y material suelto, material acumulado en la parte baja en una zona o área libre. (Fotografías 3 y 4).

Se pudo evidenciar que no se han acatado las recomendaciones dadas en el Diagnóstico Técnico DI-6591 y DI-6918, en lo relacionado con implementar las obras de contención, necesarias para garantizar la estabilidad de la misma y evitar nuevos desprendimientos de bloques de roca y el volcamiento de nuevos individuos arbóreos.

**Fotografía 3** Vista del talud de corte al interior del predio de la Calle 91 No. 3 – 89 en el Sector Catastral El Refugio de la Localidad de Chapinero.

Adelantar las acciones necesarias dentro de su competencia, para establecer el responsable y/o responsables de implementar las obras para estabilización de la ladera en mención, mediante la implementación de obras de protección geotécnica, las cuales deberán contar con sistemas de drenaje para la evacuación de las aguas superficiales y sub-superficiales, con el fin de garantizar la estabilidad del mismo; lo anterior con el fin de garantizar la estabilidad de la misma y evitar que se presenten nuevos desprendimientos de bloques de roca y el volcamiento de nuevos individuos arbóreos.

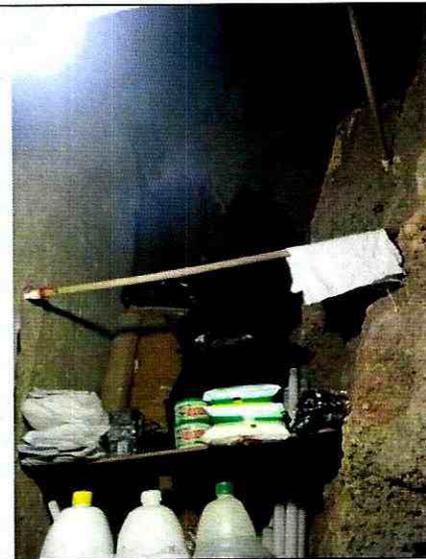
patología de daño estructural (como fisuras, grietas, hundimientos o asentamientos), sin embargo se evidencian hacia el costado sur en el sótano y primeros niveles, filtraciones de agua y humedades.

**Fotografía 4.** Vista al interior del sótano del predio de la Calle 91 No. 3 – 89 en el Sector Catastral El Refugio de la Localidad de Chapinero.
