ALCALDÍA MAYOR DE BOGOTÁ D.C. AMBIENTE Instituto Distrital de Gestión de Riesgos y Cambio Climático	<h1>DIAGNÓSTICO TÉCNICO</h1>	Código:	GAR- FT - 03
		Versión:	04
		Fecha de Revisión:	20/04/2018

DIAGNÓSTICO TÉCNICO – DI-11722
SUBDIRECCIÓN DE ANÁLISIS DE RIESGOS Y EFECTOS DE CAMBIO CLIMÁTICO
GRUPO ASISTENCIA TÉCNICA
RADICADO IDIGER 2018ER6782
RADICADO IDIGER 2018ER7116
RADICADO IDIGER 2018ER8209

5. ESCENARIO DE RIESGO : Construcciones – Actividad de la construcción

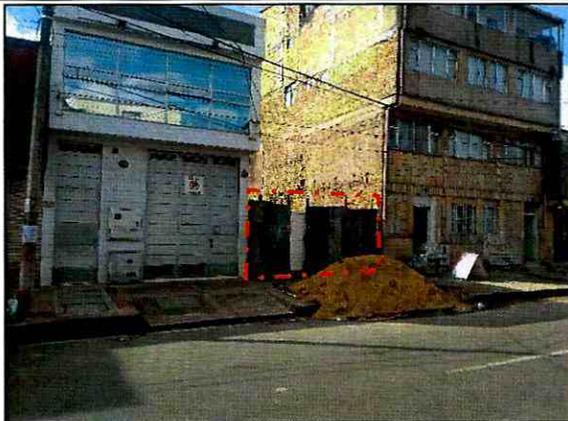
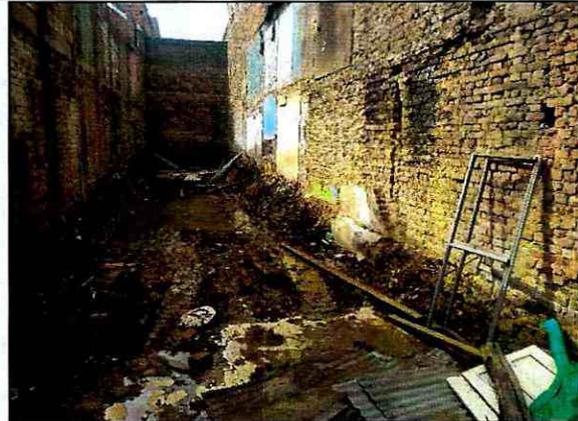
En el predio de la **Carrera 54 No. 73-50**, se tiene proyecto un proyecto de construcción, en el que se adelantó a la fecha la demolición y limpieza del lote y en el que no se aprecia al momento de la visita ninguna valla de curaduría.

Fotos 1 y 2. Vista del predio de la Carrera 54 No. 73-50, donde se adelanta el proyecto de construcción.

- A la Alcaldía Local de Barrios Unidos, de acuerdo a su respectiva competencia adelantar el control urbanístico del proyecto que se adelanta en el predio de la Carrera 54 No. 73-50, en el Sector Catastral Doce de Octubre de la Localidad de Barrios Unidos, de acuerdo a lo estipulado en el Artículo 63 del Decreto 1469 de 2010.

- A la Alcaldía Local de Barrios Unidos, adelantar las acciones necesarias dentro de su competencia, para garantizar que se cumpla lo establecido en la Licencia de Construcción en cuanto a los procedimientos constructivos, las especificaciones técnicas y recomendaciones allí consignadas, por parte del responsable y/o responsables del proyecto que se adelanta en el predio de la Carrera 54 No. 73-50, en el Sector Catastral Doce de Octubre de la Localidad de Barrios Unidos.

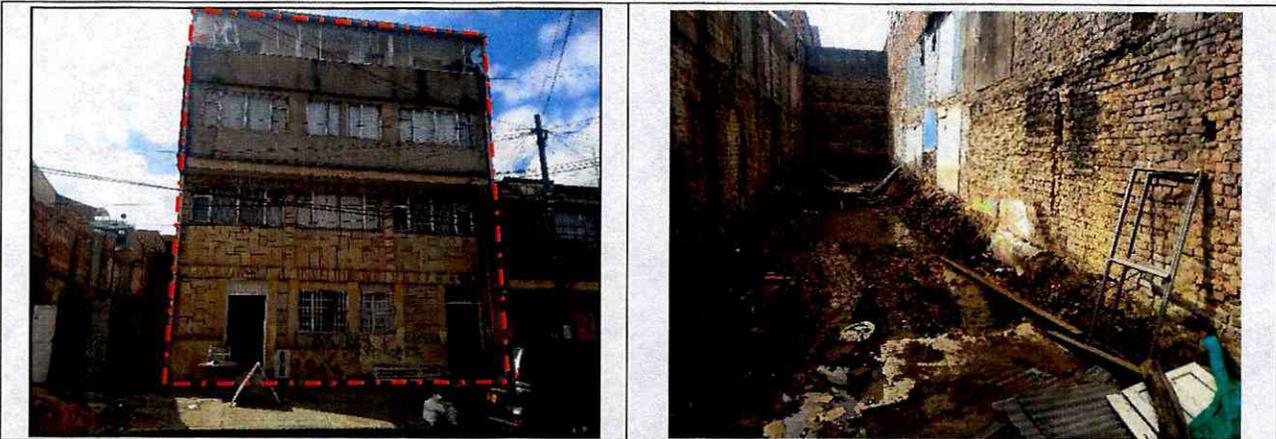
Se realiza la verificación al predio de la **Carrera 54 No. 73-40 / 44**, en el que se emplaza una construcción de cuatro niveles en mampostería parcialmente confinada, con placa de entepiso en concreto reforzado, la cual en el primer nivel cuenta con un local comercial y los nivel dos, tres y cuarto, cuentan con uso residencial, de acuerdo con las personas que atienden la visita e informan que no cuentan con autorización para permitir el ingreso y poder adelantar la inspección visual al interior, razón por la que se adelanta la inspección visual desde el exterior no se aprecian daños en la misma.

Fotos 3 y 4. Vista de la edificación emplazada en el predio de la Carrera 54 No. 73-40/44, desde el exterior a todos sus costados visibles sin identificar daños.

- Con base en la inspección visual realizada desde el exterior a la vivienda emplazada en el predio de la Carrera 54 No. 73-40 / 44, en el Sector Catastral Doce de Octubre de la Localidad de Barrios Unidos; desde todos sus costados visibles no se evidenciaron daños; sin embargo, al no ser posible la verificación al interior de la misma no es posible concluir sobre la estabilidad y habitabilidad de esta.

- A los responsables del predio de la Carrera 54 No. 73-40/44, en el Sector Catastral Doce de Octubre de la Localidad de Barrios Unidos, en el caso de que requieran conocer el estado real de la edificación allí emplazada y el detonante de las afectaciones que pudiere presentar, realizar un estudio detallado de ingeniería en el que se analice de manera integral el conjunto suelo estructura y la vulnerabilidad estructural de la misma; estos estudios deberán arrojar la metodología pertinente de intervención que permita mitigar y/o retornar a las condiciones óptimas estructurales para su comportamiento frente a cargas normales (habituales) de servicio y cargas dinámicas, todo esto garantizando que se cumplan los requerimientos establecidos en la normatividad vigente, para lo cual se deben tramitar los permisos y licencias respectivos.

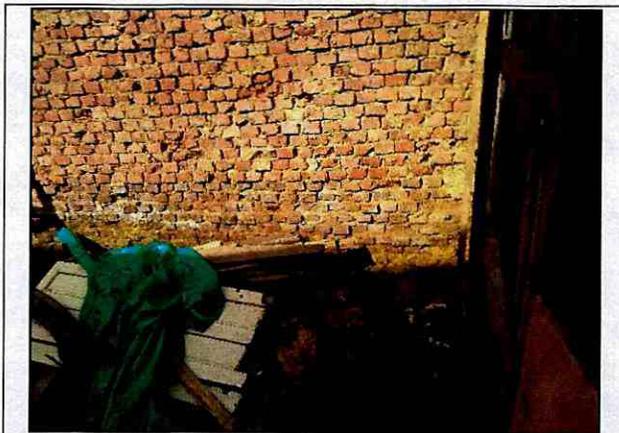
Foto 5. Vista de la edificación emplazada en el predio de la Carrera 54 No. 73-40/44, desde el exterior a todos sus costados visibles sin identificar daños.
