**DIAGNÓSTICO TÉCNICO – DI -11730**  
**SUBDIRECCIÓN DE ANÁLISIS DE RIESGOS Y EFECTOS DE CAMBIO CLIMÁTICO**  
**GRUPO ASISTENCIA TÉCNICA**  
**RADICADO IDIGER 2018ER4929**

| <b>DIRECCIÓN:</b> | Carrera 49 B N° 58 G – 05 Sur | <b>COORDENADAS</b> | X1: 91654.60 | |

## DIAGNÓSTICO TÉCNICO

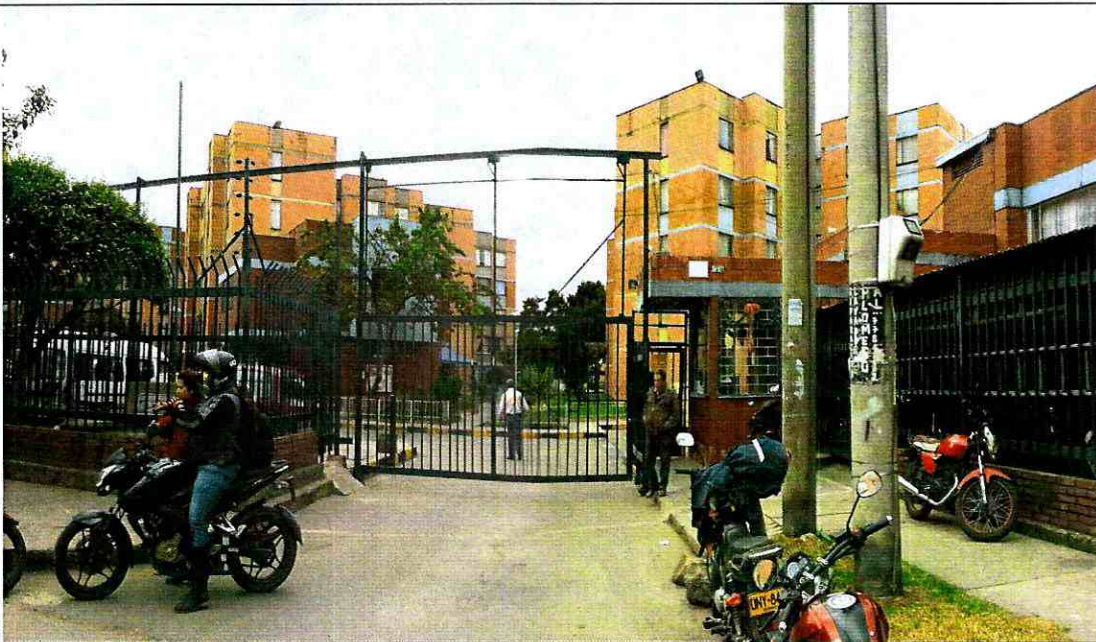
Foto 1: Vista de la conformación de la facha de la Urbanización Atlanta II Segundo Sector, de la Localidad de Ciudad Bolívar.

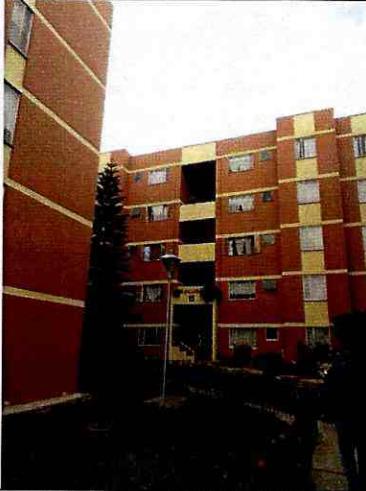
Foto 2: Vista de la torres 15 de la Urbanización Atlanta II Segundo Sector, de la Localidad de Ciudad Bolívar.

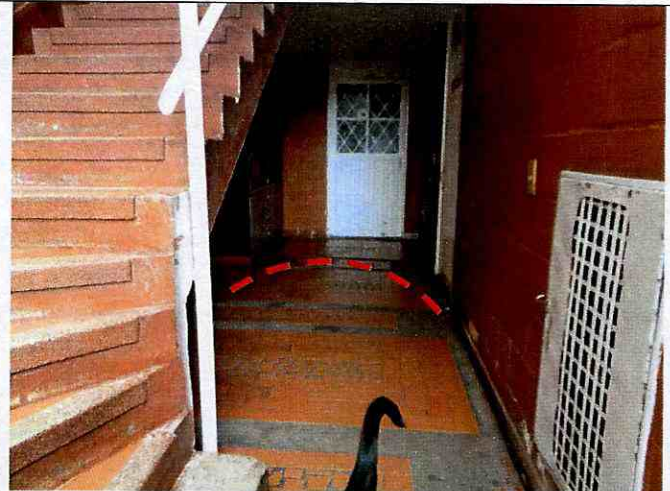
Dentro de la conversación mantenida con la Señora Olga Lucia Lozano, quien es la Administradora de la Urbanización, manifiesta que no tenía conocimiento de la solicitud, que sin embargo, hace referencia a un levantamiento del enchape de recubrimiento del piso de acceso de la torre 15 y que según le ha manifestado la comunidad es por los individuos arbóreos colindantes a la misma y menciona que es algo que ha persistido durante más de 10 años. Por lo anterior, se realiza verificación sobre la torre, donde observa un levantamiento leve del enchape de recubrimiento de la placa de piso en mención, mas no presenta fractura o riesgo sobre la comunidad que accede a la misma. Igualmente, se ratifica que no existen daños sobre la estructura como lo manifiesta el RO-67890.

Deficiencias Constructivas

Foto 3: Vista del levantamiento del recubrimiento de enchape de la placa de piso del acceso a la torres 15

- La estabilidad estructural y funcionalidad de la torre 15 de la Urbanización Atlanta II Segundo Sector, emplazado en el predio de la Carrera 49B N° 58G - 05 Sur, no se encuentran comprometidas en la actualidad por el daño evidenciado.

- Al responsable y/o responsables de la Urbanización Atlanta II Segundo Sector, emplazado en el predio de la Carrera 49B N° 58G - 05 Sur, en caso de conocer las causas por las cuales se presentan los daños evidenciados y evaluar el comportamiento actual de la edificación, realizar un estudio de vulnerabilidad estructural e interacción suelo estructura, que determinen las acciones a realizar para garantizar la estabilidad estructural y funcionalidad durante la vida útil del inmueble.
