**DIAGNÓSTICO TÉCNICO – DI-11744**  
**SUBDIRECCIÓN DE ANÁLISIS DE RIESGOS Y EFECTOS DE CAMBIO CLIMÁTICO**  
**GRUPO ASISTENCIA TÉCNICA**  
**RADICADO IDIGER 2018ER7470**

<b>DIRECCIÓN:</b>	Carrera 7 No. 7 - 42 Sur	<b>COORDENADAS AREA INSPECCIONADA</b>		X1: 99198 Y1:98365	
<b>BARRIO/SECTOR CATASTRAL:</b>	San Javier.	<b>ÁREA DIRECTA AFECTADA:</b>		70 M2	
<b>UPZ:</b>	33 – Sosiego.	<b>POBLACIÓN ATENDIDA:</b>		60	
<b>LOCALIDAD:</b>	4 – San Cristóbal.	<b>FAMILIAS</b>	20	<b>ADULTOS</b>	40
<b>CHIP:</b>	AAA0255SBNX	<b>PREDIOS EVALUADOS</b>		<b>MENORES</b>	20
<b>AREA INSPECCIONADA</b>	400 M2	<b>DOCUMENTO REMISORIO</b>		CR – 30267

Riesgo por Construcciones - Funcionamiento

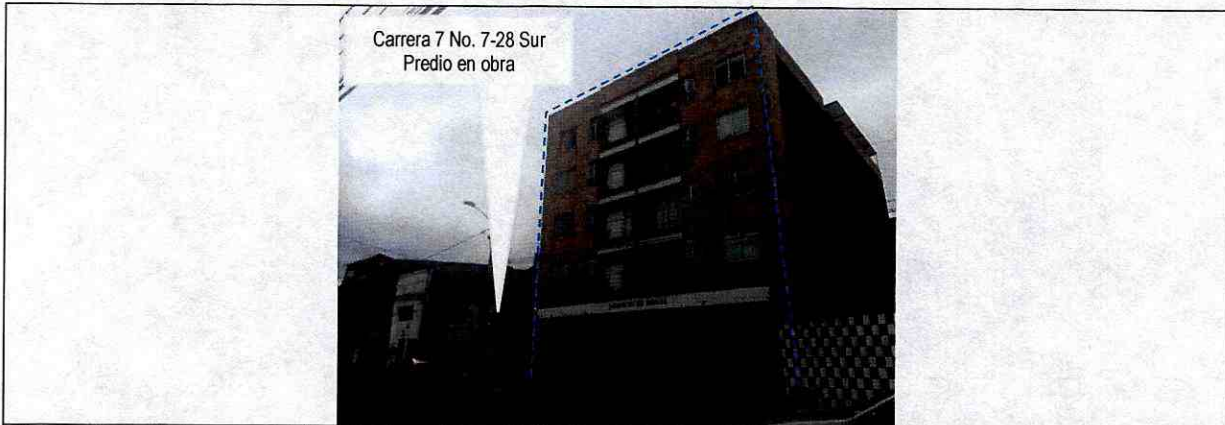
El Edificio corresponde a una (1) edificación de cinco (5) niveles en altura más terraza, de uso residencial construida posiblemente en pórticos, placas de entepiso de concreto reforzado y cubierta pesada en placa de concreto (Ver Fotografía 1).

**Fotografía 1.** Vista general del predio de la Carrera 7 No. 7 – 42 Sur en el Sector Catastral San Javier en la Localidad de San Cristóbal.

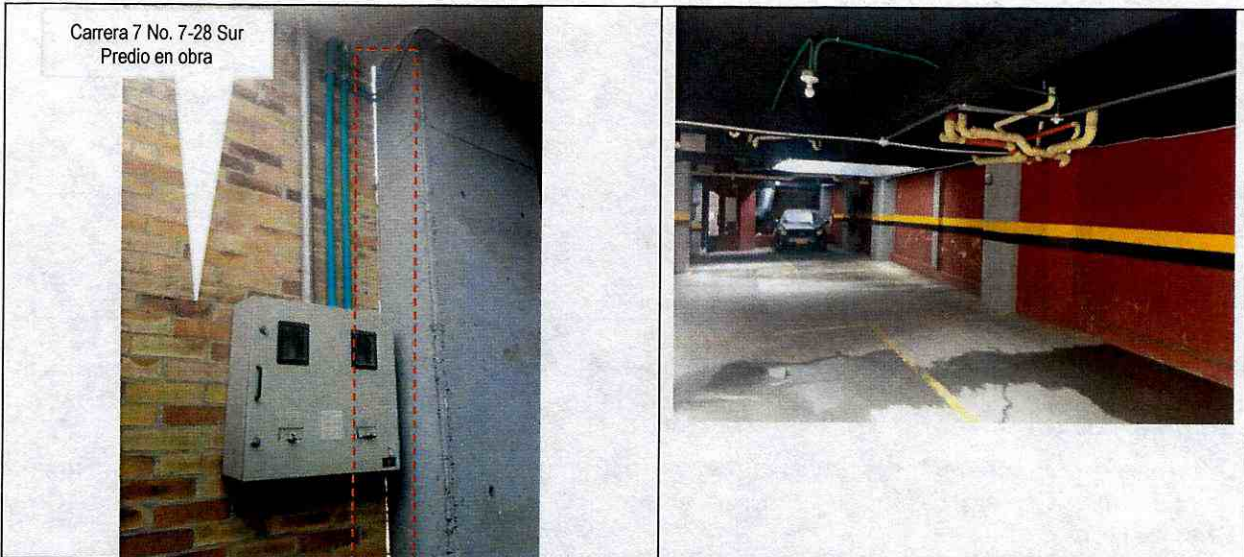
En el recorrido efectuado en el primer nivel del Edificio El Rosal, donde se encuentran los parqueaderos, se evidencian zonas con humedades y filtraciones de agua, en los muros perimetrales del costado norte en el sector que colinda con las excavaciones que se adelantan en la actualidad en el predio de la Carrera 7 No. 7 – 28. Igualmente se evidencia una separación entre muros de abertura 1.5 cm hacia el mismo costado de la edificación (Ver Fotografía 2 y 3). Se hizo inspección visual al interior de los apartamentos donde fue permitido el ingreso, 205 y 402, donde se evidenciaron daños relacionados con humedades en las habitaciones del costado norte de la edificación. En general no se identifican patologías tales como grietas, hundimientos o asentamientos al interior del edificio El Rosal.

**Fotografía 2 y Fotografía 3.** Vista al interior del predio de la Carrera 7 No. 7 – 42 Sur en el Sector Catastral San Javier en la Localidad de San Cristóbal.

- A los responsables del Edificio El Rosal, ubicado en la Carrera 7 No. 7 – 42 Sur en el Sector Catastral San Javier de la Localidad San Cristóbal, hacer un seguimiento y monitoreo de las lesiones identificadas al interior del predio, con el propósito de desarrollar intervenciones oportunas que impidan la manifestación de situaciones que generen condiciones de riesgo para sus habitantes.
- A la Alcaldía Local de San Cristóbal:

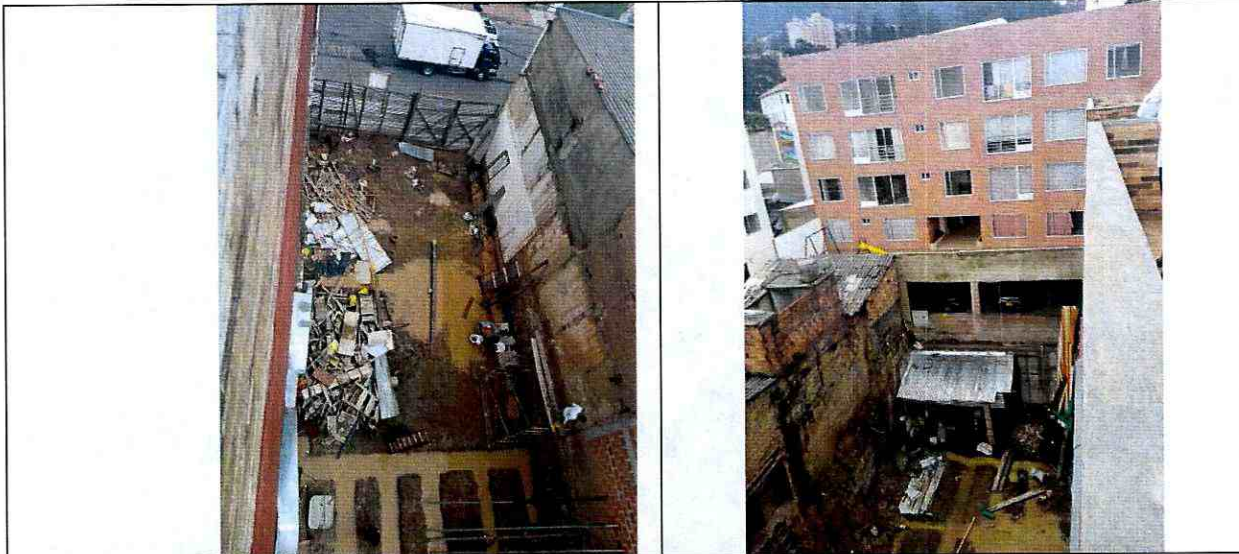
Al costado norte del predio de la referencia, en el predio con dirección Carrera 7 No. 7 – 28 Sur, se adelanta un proyecto de demolición y obra nueva de un edificio residencial de 4 niveles en altura, por parte de la Constructora Trébolis; actualmente se encuentra en la excavación del terreno para la cimentación. En la visita realizada al sector en Abril de 2017 se identificó que se habían finalizado las labores de demolición de la estructura que se emplazaba en dicho predio (Ver Fotografías 4 y 5). No se evidencian al momento de la visita sistemas para el manejo y control del agua, por lo cual es posible que se esté filtrando en el terreno que puede generar daños en predios aledaños.

Fotografía 4 y 5. Vista general del predio de la Carrera 7 No. 7 – 28 Sur en el Sector Catastral San Javier en la Localidad de San Cristóbal. Predio en obra - Constructora Inmobiliaria Trébolis.

- Es posible que las filtraciones que se evidencian en los muros perimetrales de la zona norte de los parqueaderos en el Edificio el Rosal, ubicado en la Carrera 7 No. 7 – 42 Sur provengan de la acumulación de agua evidenciada en las excavaciones hechas al parecer para la cimentación de la futura edificación en el predio aledaño, donde se adelanta una obra de construcción y obra nueva en el predio con dirección Carrera 7 No. 7 – 28 Sur en el Sector Catastral San Javier de la Localidad San Cristóbal.

- A los responsables del proyecto de construcción que se adelanta en el predio de la Carrera 7 No. 7 – 28 Sur en el Sector Catastral San Javier de la Localidad San Cristóbal por parte de la constructora Trébolis:

Adelantar las acciones de monitoreo necesarias sobre las edificaciones e infraestructura adyacentes a los proyectos, con el fin de advertir cambios significativos en las condiciones de estabilidad de las mismas.
