DIAGNÓSTICO TÉCNICO DI - 11748
SUBDIRECCIÓN DE ANÁLISIS DE RIESGOS Y EFECTOS DE CAMBIO CLIMÁTICO
COORDINACIÓN DE ASISTENCIA TÉCNICA
RAD IDIGER 2018ER7056

ATENDIÓ:	Jairo Mauricio Diaz Salazar			SOLICITANTE: Comunidad
CAT:	4	MOVIL:	Contratada	
FECHA:	Abril 24 de 2018	HORA:	15:30

DIRECCIÓN:	Costado oriental del predio de la Transversal 7 B No. 68 B – 04 Sur	COORDENADAS AREA VERIFICADA	X1:95980.7 Y1:92309.5		
SECTOR CATASTRAL:	Santa Martha	ÁREA DIRECTA AFECTADA:	60 m ²		
UPZ:	57 – Gran Yomasa	POBLACIÓN ATENDIDA:	2		
LOCALIDAD:	05 – Usme	FAMILIAS	1	ADULTOS	2
CHIP:	Sin Información	PREDIOS EVALUADOS	1		
AREA VERIFICADA	60 m ²	DOCUMENTO REMISORIO	CR-30285

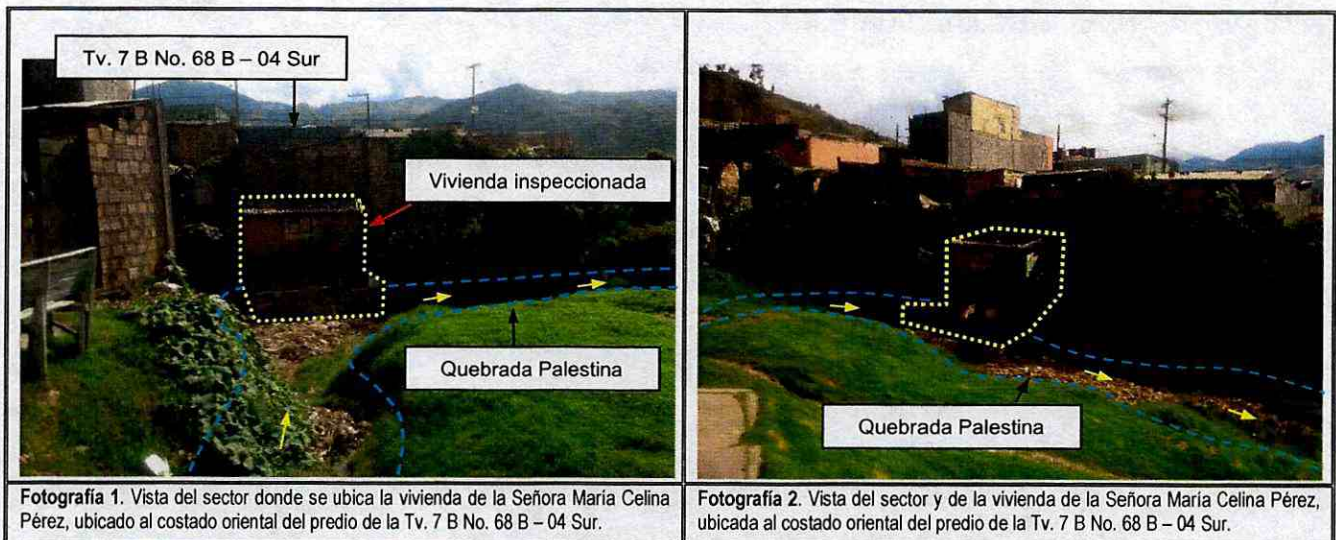
El inmueble emplazado al costado oriental del predio de la Transversal 7 B No. 68 B – 04 Sur, se localiza en una ladera con una pendiente cercana a los 15°, consolidada parcialmente urbanísticamente, con vías de acceso vehicular pavimentadas. Según lo observado, el inmueble se encuentra dentro del cauce de la quebrada denominada Palestina o Resaca, la cual al momento de la inspección técnica cuenta con un flujo de aguas relativamente bajo. El acceso al inmueble objeto de inspección se realiza mediante un sendero peatonal sin pavimentar (ver fotografías 1 y 2).

Fotografía 1. Vista del sector donde se ubica la vivienda de la Señora María Celina Pérez, ubicado al costado oriental del predio de la Tv. 7 B No. 68 B – 04 Sur.

Fotografía 2. Vista del sector y de la vivienda de la Señora María Celina Pérez, ubicada al costado oriental del predio de la Tv. 7 B No. 68 B – 04 Sur.

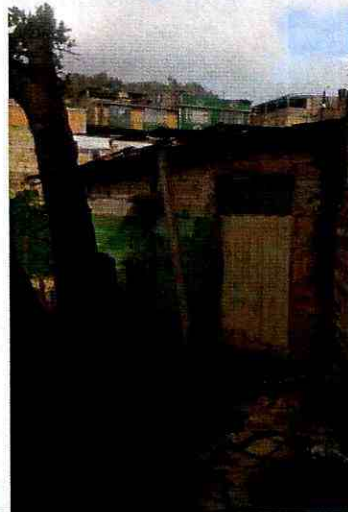
El inmueble en cuestión, corresponde a una edificación de dos niveles construida en mampostería parcialmente confinada, con placa de entrepiso en concreto reforzado y cubierta en tejas de fibrocemento apoyadas sobre correas de madera, la cual presenta deficiencias constructivas relacionadas con la carencia y/o continuidad de elementos de confinamiento tipo vigas y columnas (ver fotografías 1, 2 y 3). No se identifican daños estructurales sobre los elementos que conforman la edificación, sin embargo los cerramientos del primer nivel presentan deterioro y huellas de humedad. Hacia la zona oriental se ubican unos cerramientos en mampostería, los cuales se encuentran abandonados (ver fotografía 4). Se observa que los sedimentos y materiales de arrastre de la quebrada Palestina han ingresado a la zona donde se encuentran los cerramientos abandonados. La señora María Celina Pérez, manifiesta que en épocas de lluvias en la zona, las aguas y sedimentos de la quebrada Palestina alcanzan a ingresar a la zona del primer nivel donde se ubica el baño y la cocina.

Fotografía 3. Vista de la vivienda de la Señora María Celina Pérez, ubicada al costado oriental del predio de la Tv. 7 B No. 68 B – 04 Sur.

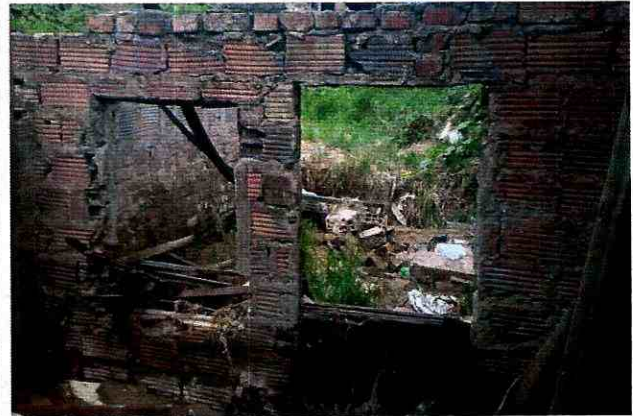
Fotografía 4. Cerramientos abandonados y ubicados al costado oriental de la vivienda inspeccionada.
