DIAGNÓSTICO TÉCNICO – DI No.11750
SUBDIRECCIÓN DE ANÁLISIS DE RIESGOS Y EFECTOS DE CAMBIO CLIMÁTICO
GRUPO ASISTENCIA TÉCNICA
RADICADO IDIGER No. 2018ER8044

DIRECCIÓN:	Carrera 13C No 40I-15 Sur	COORDENADAS AREA INSPECCIONADA	X1: -74.165723 Y1:4.568672 X2:-74.165742 Y2:4.569203
BARRIO/SECTOR CATASTRAL:	Granjas de San Pablo	ÁREA DIRECTA AFECTADA:	60 M ²
UPZ:	53. Marco Fidel Suarez	POBLACIÓN ATENDIDA:	10
LOCALIDAD:	18-Rafael Uribe Uribe	FAMILIAS 3	ADULTOS 8 MENORES 2
CHIP:	AAA0008SUXR	PREDIOS EVALUADOS	1
AREA INSPECCIONADA	100 M ²	DOCUMENTO REMISORIO	CR-30293

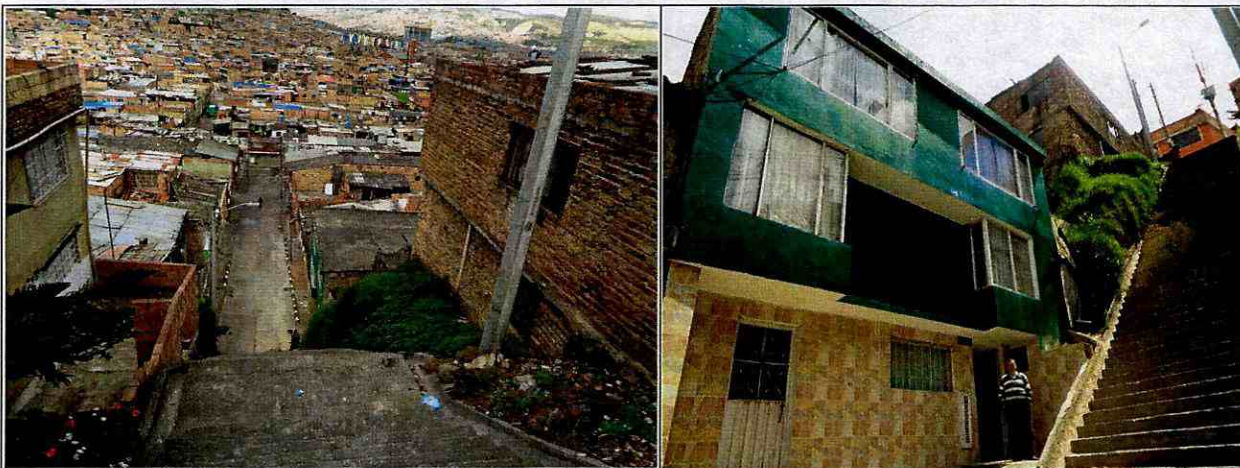
Dadas las condiciones topográficas, la vivienda han sido acomodadas al terreno en forma escalonada mediante taludes de corte y/o relleno, en su mayoría sin medidas de protección y/o contención, y sistemas para dar manejo de las aguas escorrentía superficial y subsuperficial (ver fotos 1 y 2).

Fotografías 1 y 2. Sector donde se localiza el predio de la Carrera 13C No 401-15 Sur, del Barrio Granjas de San Pablo de la Localidad de Rafael Uribe Uribe.

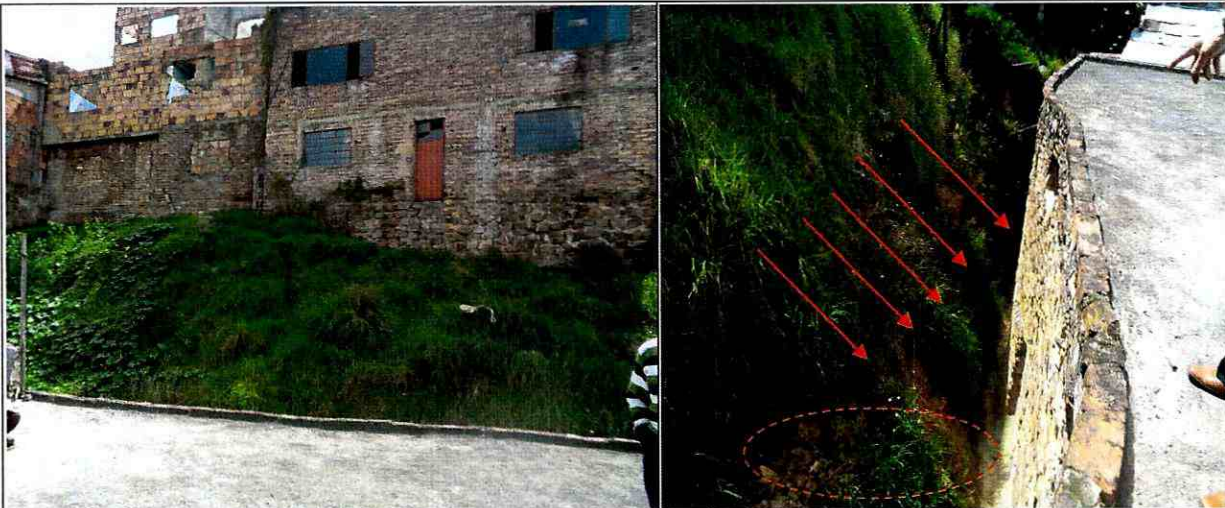
Hacia el costado oriental del predio en mención, se localiza un talud de corte y/o relleno, realizado para el emplazamiento de la vivienda del predio de la Transversal 73 H No 69-21 Sur, como para la adecuación del predio de la parte alta el cual no está urbanizado, en donde se observan desprendimientos menores de material de volumen cercano a los 0,5 m³ los cuales se depositan en la parte baja y se recuestan sobre el muro de cerramiento de la vivienda ver fotografías 3 y 4. El talud está caracterizado por una altura cercana a los 3,5m y una longitud de aproximadamente de 20m el cual carece de medidas de contención ni sistemas para dar manejo a las aguas de escorrentía superficial y subsuperficial.

Entre las posibles causas por las cuales se están presentando los desprendimientos menores y la humedades al interior del predio en la vivienda, se encuentra la carencia de sistemas para el manejo de las aguas de escorrentía superficial y subsuperficial, falta de medidas de contención de los taludes realizados para el emplazamiento de la vivienda sumado a la falta de mantenimiento de la vivienda.

Fotografías 3 y 4. Desprendimientos menores de material de volumen cercano a los 0,5 m³ los cuales se depositan en la parte baja y se recuestan sobre el muro de cerramiento de la vivienda.

- En caso de no existir restricciones al uso del suelo, al responsable del predio de la Carrera 13C No 40I-15 Sur, del Barrio Granjas de San Pablo de la Localidad de Rafael Uribe Uribe, implementar medidas encaminadas a garantizar la estabilidad de los taludes de corte generados para el emplazamiento de la vivienda, mediante obras de protección

geotécnica, las cuales deberán contar con sistemas de drenaje para la evacuación de las aguas superficiales y sub-superficiales, con el fin de garantizar la estabilidad de los mismos; acciones que deberán desarrollarse con el apoyo de personal idóneo, garantizando que se cumplan los requerimientos establecidos en la normatividad vigente, para lo cual deberán tramitarse los permisos y licencias respectivas.

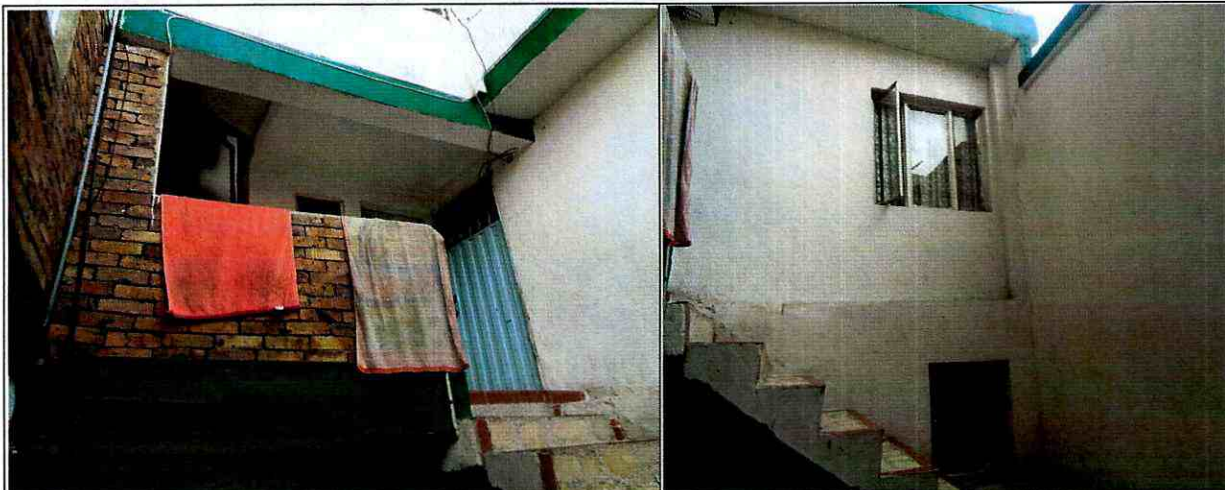
Se realizó verificación al predio de la Carrera 13C No 401-15 Sur, del Barrio Granjas de San Pablo de la Localidad de Rafael Uribe Uribe, donde se emplaza una vivienda de dos (2) niveles y terraza, construida en mampostería parcialmente confinada en donde se observan humedades en el muro de cerramiento del costado oriental del predio. Es de resaltar que la vivienda fue emplazada mediante taludes de corte y/o relleno.

Fotografía 5 y 6. Vista al interior del predio de la Carrera 13C No 40I-15 Sur, del Barrio Granjas de San Pablo de la Localidad de Rafael Uribe Uribe.
