DIAGNÓSTICO TÉCNICO – DI No. 11751
SUBDIRECCIÓN DE ANÁLISIS DE RIESGOS Y EFECTOS DE CAMBIO CLIMÁTICO
GRUPO ASISTENCIA TÉCNICA
EVENTO SIRE No. 4972175
RADICADO IDIGER No.2018ER8740 - SDQS 1209182018

Movimiento en masa / Desprendimiento de recubrimiento.

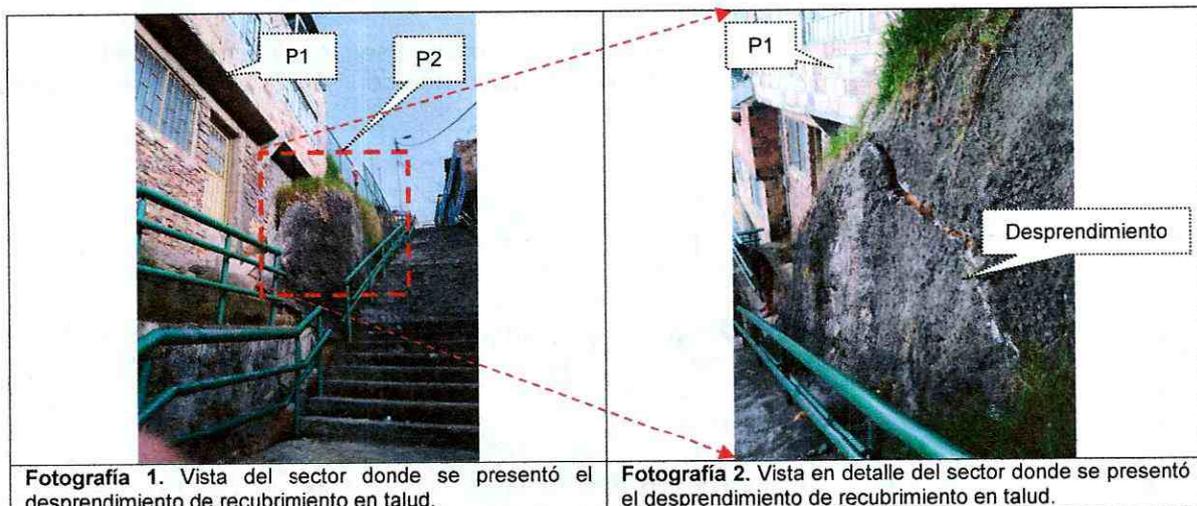
El sector cuenta con servicios públicos y con vías de acceso y equipamiento urbanístico básico. El relieve del terreno corresponde a una ladera de pendiente moderada (cerca a la 40° inclinación), sobre la cual se realizaron cortes de origen antrópico para el emplazamiento de las viviendas y vías del sector, dibujando una geometría de terrazas escalonadas (ver fotografía 1).

Frente al predio P1 y contiguo al predio P2, se localiza un talud de corte, con una altura variable entre 2 y 4 metros, el cual cuenta con un recubrimiento en concreto lanzado, reforzado con malla metálica, una fracción de este recubrimiento presenta un desprendimiento en una área de aproximadamente 6 metros cuadrados, que se dibuja en grieta de tracción en el concreto (ver fotografía 2).

Entre las posibles causas por la cuales se presentó el desprendimiento de una fracción del recubrimiento del talud, encuentra la carencia de medidas de manejo adecuadas de las aguas de escorrentía superficial y sub-superficial en la parte alta del talud (corona); situación anterior que no es posible precisar con base en la inspección visual realizada.

- Al responsable y/o responsables de la vivienda ubicada en el predio P1 de la Transversal 13 G Bis # 49-36, en el barrio Marco Fidel Suarez de la Localidad de Rafael Uribe Uribe, acatar la recomendación de restricción del acceso a la vivienda por la Transversal 13 G Bis de manera temporal y preventiva, hasta tanto se garanticen las condiciones de estabilidad del talud de corte afectado.
- A la Alcaldía Local de Rafael Uribe Uribe, garantizar la restricción temporal y preventiva del costado oriental del sendero peatonal (Escalera) frente al predio P1 de la Transversal 13 G Bis # 49-36, en el barrio Marco Fidel Suarez de la Localidad de Rafael Uribe Uribe, hasta tanto se garanticen las condiciones de estabilidad del talud de corte afectado.

- Al grupo de Estudios y Diseños de la Subdirección de Análisis de Riesgos y Efectos de Cambio Climático del IDIGER, realizar la viabilidad técnica y la gestión necesaria con el fin de que se realice la medida de reducción de riesgo en el sector evaluado en el presente documento.

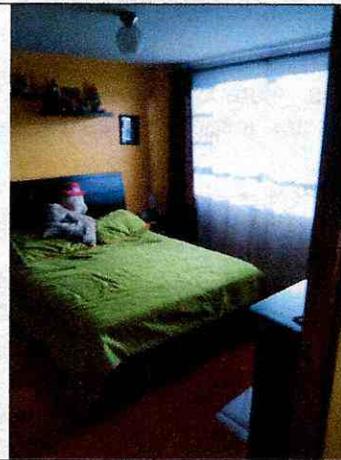
En la parte alta del talud de corte (corona), no se identifican obras de manejo de aguas de escorrentía superficial. La vivienda que se ubica en P1, no presentan daños en elementos estructurales y no estructurales, esta presenta en general un buen estado de conservación (ver fotografías 3 y 4), no obstante lo anterior, uno de los accesos de la vivienda se encuentra próximo al talud que presenta el desprendimiento (la vivienda tiene otros accesos diferentes al de la Transversal 13 G Bis). Adicionalmente no se observan daños importantes en el predio P2 (Parque), que estén asociados a la afectación del recubrimiento del talud.

Fotografía 4. Vista de espacio interior de la vivienda ubicada en P1, en zona de segundo nivel, contiguo al talud con desprendimiento de recubrimiento.
