DIAGNÓSTICO TÉCNICO DI - 11752
SUBDIRECCIÓN DE ANÁLISIS DE RIESGOS Y EFECTOS DE CAMBIO CLIMÁTICO
COORDINACIÓN DE ASISTENCIA TÉCNICA
RAD IDIGER 2018ER4216

DIRECCIÓN:	Calle 64 Sur entre la Carrera 1 Bis A y la Diagonal 63 Sur	COORDENADAS AREA VERIFICADA	X1:96133.6 Y1:93351.9 X2:96112.0 Y2:93302.9 X3:96068.3 Y3:93318.6 X4:96044.4 Y4:93350.5 X5:96061.7 Y5:93380.2
BARRIO:	Panorama	ÁREA DIRECTA AFECTADA:	400 m ²
UPZ:	56 – Danubio	POBLACIÓN ATENDIDA:	56
LOCALIDAD:	05 – Usme	FAMILIAS	14
CHIP:	AAA0197NJKC	ADULTOS	35
AREA VERIFICADA	4000 m ²	MENORES	21
		PREDIOS EVALUADOS	14
		DOCUMENTO REMISORIO	CR-30296

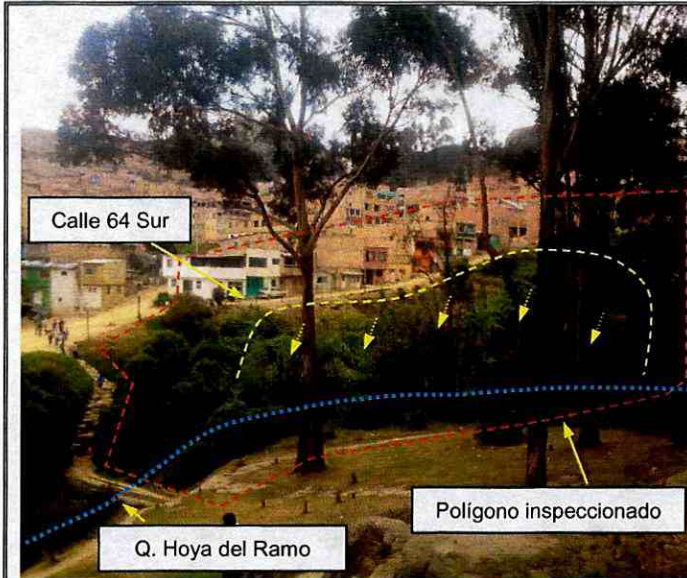
Entre la Calle 64 y el cauce de la quebrada la Hoya del Ramo, se observa un antiguo movimiento en masa, el cual fue identificado el 23 de Mayo de 2011 y es descrito en el Diagnóstico Técnico DI-5444. Al momento de la inspección visual no se observa que el mencionado movimiento en masa haya presentado un avance en relación con lo observado en Mayo de 2011 (*ver fotografías 1, 2 y 3*). No se observa obstrucción sobre el cauce de la quebrada la Hoya del Ramo por el material inestable. Sobre la Calle 64 entre la Carrera 1 Bis A y la Diagonal 63 Sur, la comunidad ha implementado zanjas recubiertas de mortero para conducir las aguas de escorrentía superficial y evitar que estas ingresen al interior de las viviendas (*ver fotografía 6*). Sobre el costado sur de la Calle 64 Sur se identifican algunos rellenos conformados por escombros. Se identifican dos puntos en donde se vierten aguas residuales de las viviendas del sector, uno de estos dentro del movimiento en masa identificado en el sector (*ver fotografías 3 y 4*). Los habitantes del sector manifiestan que no cuentan con sistema de alcantarillado oficial, por lo que las aguas residuales de las viviendas emplazadas sobre la Calle 64 entre la Carrera 1 Bis A y la Diagonal 63 Sur se realiza directamente sobre la margen derecha de la quebrada la Hoya del Ramo.

Fotografía 1. Vista del sector evaluado a la altura de la Calle 64 Sur entre la Carrera 1 Bis A y la Diagonal 63 Sur. Se observa el movimiento en masa identificado mediante el DI-5444.

A la Alcaldía Local Usme, desde sus respectivas competencias adelantar las acciones necesarias tendientes a garantizar la estabilidad de la ladera localizada entre la Calle 64 Sur y la quebrada La Hoya del Ramo y entre la Carrera 1 Bis A y la Diagonal 63 Sur, en el Barrio Panorama de la Localidad Usme, actividades que deben considerar igualmente sistemas para el manejo adecuado de las aguas de escorrentía superficial; lo anterior con el propósito de mejorar las condiciones físicas del sector y evitar daños adicionales sobre las vías, infraestructura pública y viviendas de la zona.

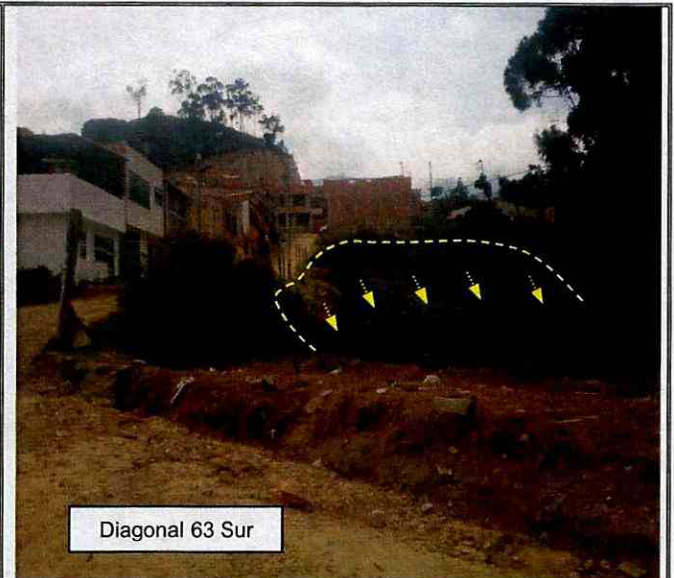
Fotografía 2. Vista del sector evaluado a la altura de la Calle 64 Sur entre la Carrera 1 Bis A y la Diagonal 63 Sur. Se observa el movimiento en masa identificado mediante el DI-5444.

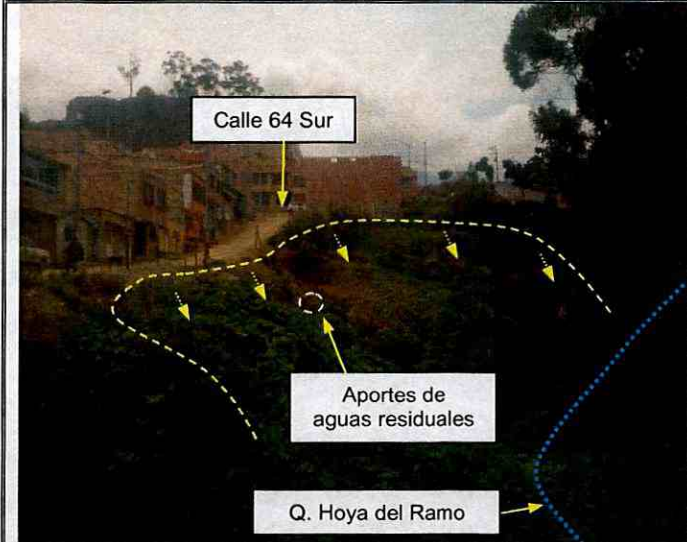
Fotografía 3. Vista del sector evaluado a la altura de la Calle 64 Sur entre la Carrera 1 Bis A y la Diagonal 63 Sur. Se observa el movimiento en masa identificado mediante el DI-5444 y uno de los puntos donde se vierten aguas residuales.

A la Empresa de Acueducto, Agua, Alcantarillado y Aseo de Bogotá – EAB, desde sus respectivas competencias adelantar las gestiones que conduzcan a la implementación de una red de alcantarillado adecuada para el manejo de las aguas residuales provenientes de las viviendas ubicadas en el sector de la Calle 64 Sur entre la Carrera 1 Bis A y la Diagonal 63 Sur, ya que estas se vierten mediante tuberías que la comunidad instaló directamente al cauce de la quebrada La Hoya del Ramo y a la zona inestable descrita en el presente informe.

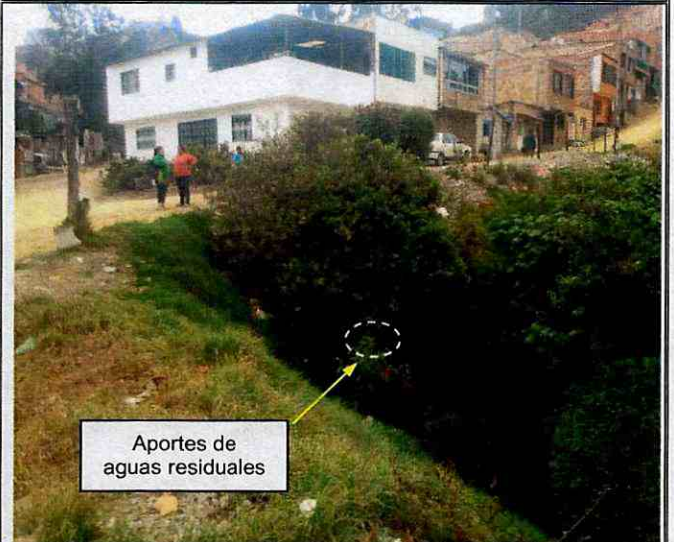
Fotografía 4. Vista del sector evaluado a la altura de la Calle 64 Sur entre la Carrera 1 Bis A y la Diagonal 63 Sur. Se observa uno de los puntos donde se vierten aguas residuales.

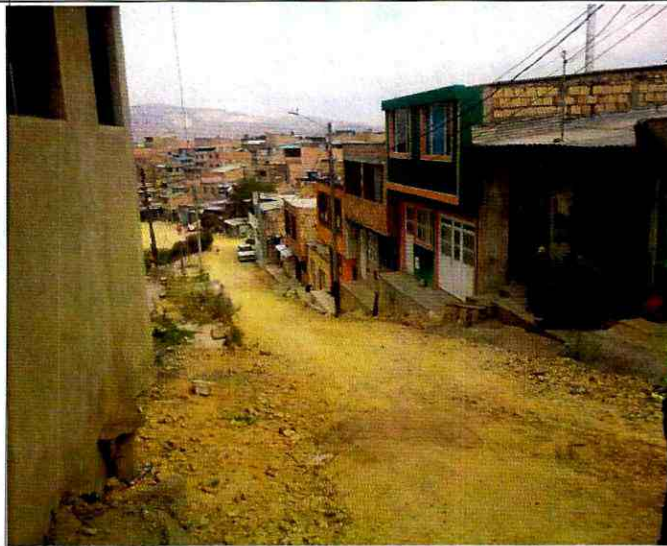
Fotografía 5. Calle 64 Sur entre la carrera 1 Bis A y la Diagonal 63 Sur. Se observa la vía sin pavimentar y las viviendas de la zona.

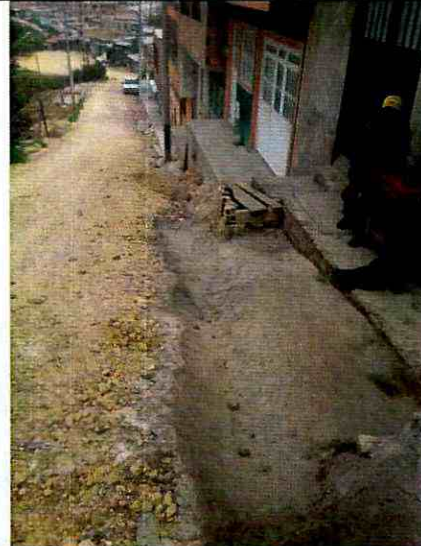
Fotografía 6. Zanjas con recubrimiento en mortero como medida para conducir aguas de escorrentía superficial con el propósito de evitar en ingreso a algunas viviendas del sector.
