ALCALDÍA MAYOR DE BOGOTÁ D.C. AMBIENTE <small>Instituto Distrital de Gestión de Riesgos y Cambio Climático</small>	<h1>DIAGNÓSTICO TÉCNICO</h1>	Código:	GAR- FT - 03
		Versión:	04
		Fecha de Revisión:	20/04/2018

DIAGNÓSTICO TÉCNICO - DI-11763
SUBDIRECCIÓN DE ANÁLISIS DE RIESGOS Y EFECTOS DE CAMBIO CLIMÁTICO
GRUPO ASISTENCIA TÉCNICA
RADICADO IDIGER 2018ER8431

DIRECCIÓN:	Calle 101 No. 5B-22 Este	COORDENADAS	X1: 106376.20
BARRIO/SECTOR CATASTRAL:	La Sureña	ÁREA INSPECCIONADA	Y1: 108377.97
UPZ:	89 - San isidro - Patios	ÁREA DIRECTA AFECTADA:	47 m ²
LOCALIDAD:	02 - Chapinero	POBLACIÓN ATENDIDA:	4
CHIP:	AAA0158OFUH	FAMILIAS	1
AREA INSPECCIONADA	148 m ²	ADULTOS	4
		MENORES	-
		PREDIOS EVALUADOS	1
		DOCUMENTO REMISORIO	CR-30313

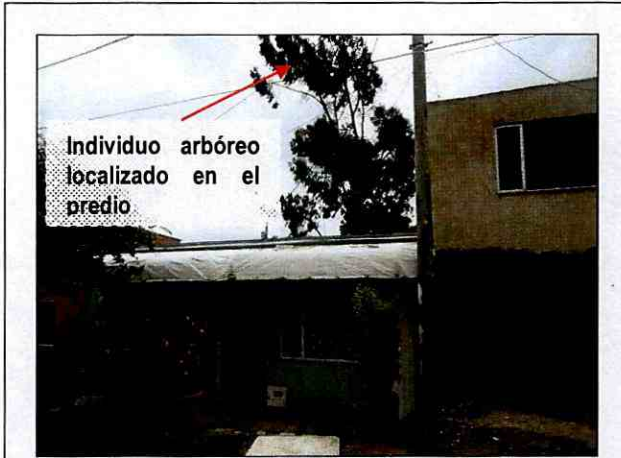
El predio de la Calle 101 No. 5B - 22 Este es de propiedad privada y en él se encuentra una vivienda de (1) piso, construida con un sistema estructural de muros de carga en mampostería de arcilla cocida parcialmente confinada y cubierta liviana en teja de fibrocemento soportada en elementos de madera (ver Fotografía 2).

Fotografía 2. Vista de exterior del predio de la Calle 101 No. 5B-22 Este.

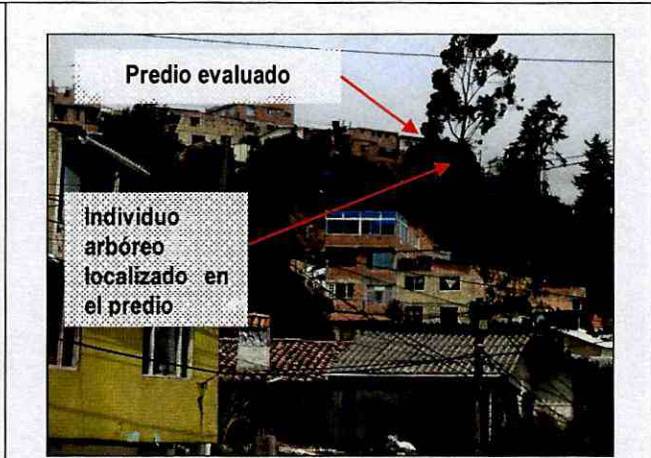
En este Sector la ladera tiene una pendiente muy alta y carece de medidas de protección, contención, obras de drenaje y sistemas de manejo de la escorrentía superficial, factores que pueden favorecer la eventual ocurrencia de un movimiento en masa local.

Fotografía 3. Ubicación del predio evaluado en la ladera natural.

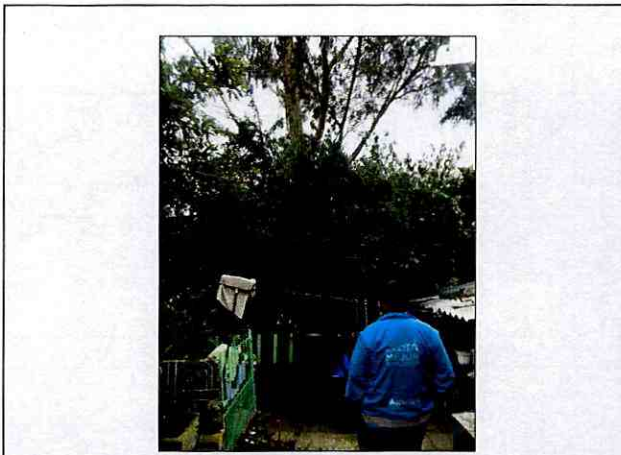
Al costado norte del predio hay un aislamiento posterior de aproximadamente seis (6) metros de longitud, que separa la vivienda del borde de la ladera (ver Fotografía 5). En esta zona se descargan las aguas lluvias recogidas por la cubierta de la vivienda y se localiza un individuo arbóreo de casi seis (6) metros de altura que no presenta pérdida de verticalidad, pero se evidencian desprendimientos de ramas (ver Fotografía 4).

Fotografía 4. Vista del individuo arbóreo localizado en el asilamiento posterior del predio.

- A la Secretaria Distrital de Ambiente, realizar una valoración del potencial de afectación sobre la infraestructura pública y privada, del individuo arbóreo ubicado en el costado nororiental del predio de la Calle 101 No. 5B-22 Este, Desarrollo La Sureña de la Localidad de Chapinero, adelantar las correspondientes actividades de mantenimiento y determinar todas las acciones requeridas para limitar o evitar los riesgos asociados.

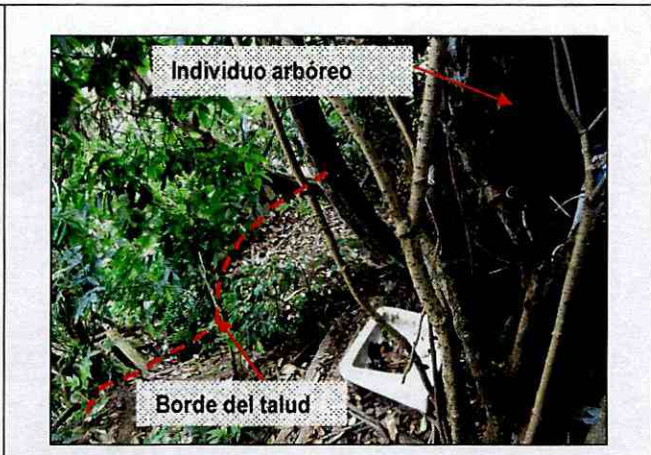
Fotografía 5. Localización del individuo arbóreo con relación al borde del talud.

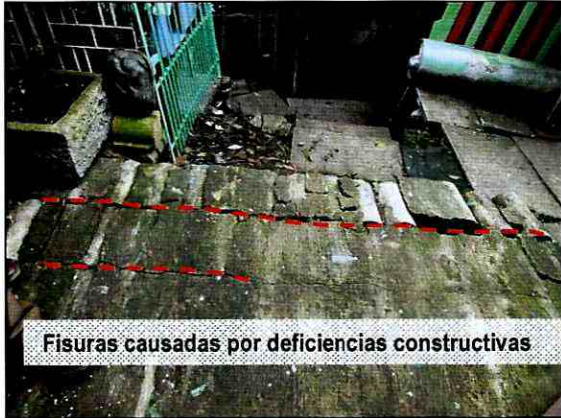
Durante la visita no se observaron grietas en el terreno, ni en los elementos estructurales y no estructurales de la vivienda, de manera que, la estructura conserva las condiciones descritas en los Documentos técnicos RO-9811 y RO-51072. Por otra parte, las fisuras observadas en el piso del aislamiento posterior corresponden a deficiencias constructivas (ver Fotografía 6).

Fisuras causadas por deficiencias constructivas

Fotografía 6. Piso del aislamiento posterior con algunas fisuras producto de deficiencias constructivas.
