DIAGNÓSTICO TÉCNICO – DI-11765
SUBDIRECCIÓN DE ANÁLISIS DE RIESGOS Y EFECTOS DE CAMBIO CLIMÁTICO
GRUPO ASISTENCIA TÉCNICA
RADICADO IDIGER 2018ER6521

DIRECCIÓN:	Calle 2 Bis No. 1A-19	COORDENADAS AREA INSPECCIONADA	X1:100293.47 Y1:98919.93		
BARRIO/SECTOR CATASTRAL:	Girardot	ÁREA DIRECTA AFECTADA:	10 M2		
UPZ:	96 - Lourdes	POBLACIÓN ATENDIDA:	10		
LOCALIDAD:	3 – Santa Fe	FAMILIAS	1	ADULTOS	8
CHIP:	AAA0033XFBR	PREDIOS EVALUADOS	1		
AREA INSPECCIONADA	180 M2	DOCUMENTO REMISORIO	CR-30314		
		MENORES	2

5. ESCENARIO DE RIESGO : Construcciones – Funcionamiento / Operación de edificaciones

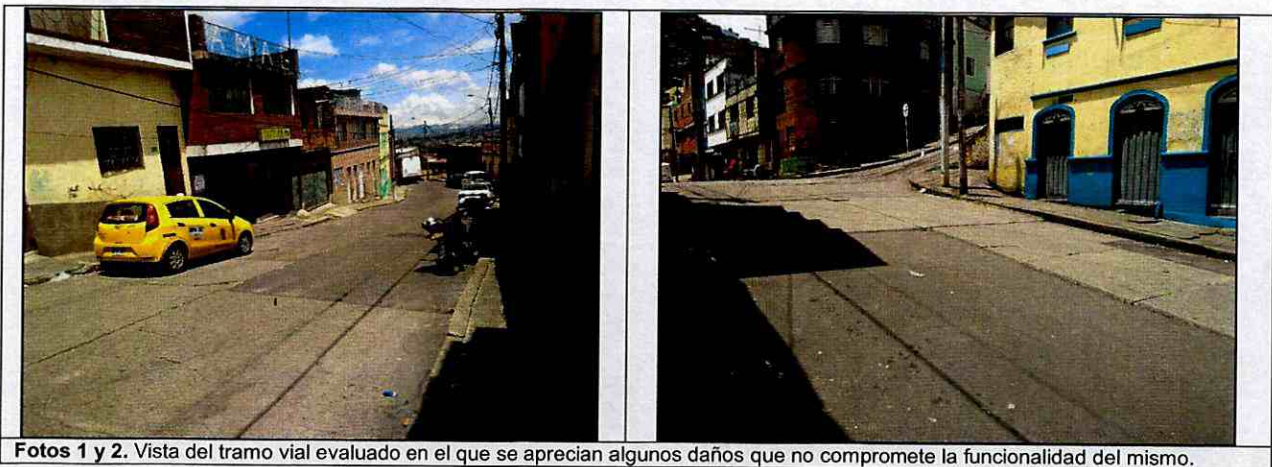
En el sector de la Calle 2 Bis entre Carrera 1A y Carrera 2, se observa un tramo vial en pavimento flexible y rígido, en la que se aprecian grietas longitudinales, grietas de borde, algunos hundimientos entre juntas de unión; se observan agrietamientos longitudinales, hundimientos y deformaciones en el mismo, daños que no comprometen en la actualidad la funcionalidad de los mismos (Fotos 1, 2, 3 y 4).

- Falta de mantenimiento en el tramo vial.
- Falta de mantenimiento en la vivienda.
- Filtraciones de aguas.
- Intervenciones para instalación de redes de servicios públicos.

Fotos 1 y 2. Vista del tramo vial evaluado en el que se aprecian algunos daños que no compromete la funcionalidad del mismo.

- A la Unidad Administrativa Especial de Mantenimiento y Rehabilitación Vial y a la Dirección Técnica de Mantenimiento del IDU, desde sus competencias, realizar el mantenimiento del tramo vial y del andén, localizados en el sector de la Calle 2 Bis entre Carrera 1A y Carrera 2, esto con el fin de garantizar las condiciones adecuadas para su uso.

- Al Instituto de Desarrollo Urbano – IDU, desde su respectiva competencia evaluar la capacidad de la estructura del pavimento, para absorber las cargas impuestas por el tránsito de vehículos que actualmente transitan por el sector Calle 2 Bis entre Carrera 1A y Carrera 2, de manera que no se transfieran esfuerzos adicionales al suelo de fundación de las viviendas adyacentes.

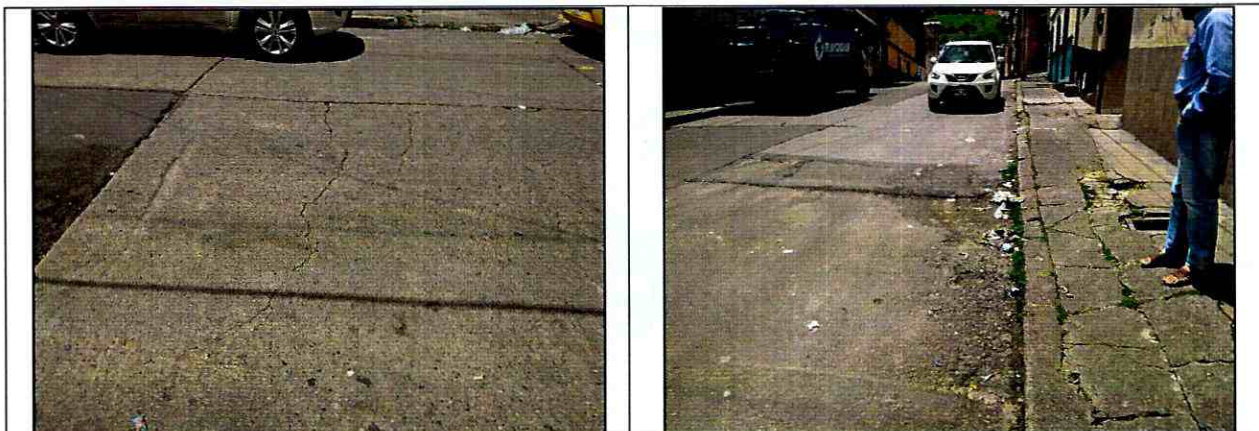
Fotos 3 y 4. Vista del tramo vial evaluado en el que se aprecian algunos daños que no compromete la funcionalidad del mismo.

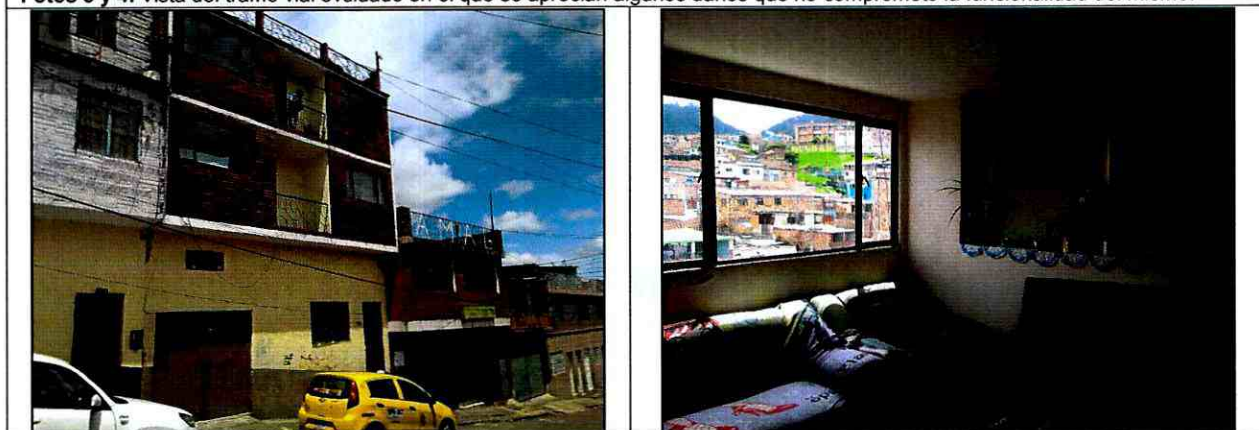
Se realiza verificación al predio **Calle 2 Bis No. 1A-19**, donde se emplaza una edificación de tres niveles y terraza, construida en mampostería parcialmente confinada, con placas de entepiso en concreto reforzado, se evidencia en algunos dinteles de las ventanas, humedades que generan daños en el recubrimiento en pintura y desprendimiento del mismo. Se observa en la placa de la terraza agrietamientos longitudinales en la misma. De acuerdo a lo manifestado por la persona que atiende la visita, cuando transitan vehículos pesados, se inducen vibraciones a la edificación, situación que no fue posible corroborar al momento de inspección visual, sin embargo no se descarta la misma se esté presentando (Fotos 5, 6, 7, 8, 9, 10, 11 y 12).

Fotos 5 y 6. Vista de la vivienda emplazada en el predio de la Calle 2 Bis No. 1A-19 y los daños que se presentan al interior de la misma.

- Al responsable y/o responsables del predio de la Calle 2 Bis No. 1A-19, Barrio Girardot de la Localidad de Santa Fe, implementar acciones para el mantenimiento y/o mejoramiento de la edificación, garantizando

que se cumplan los requerimientos establecidos la normatividad vigente, con el ánimo de garantizar durante la vida útil, las condiciones más adecuadas para su uso.

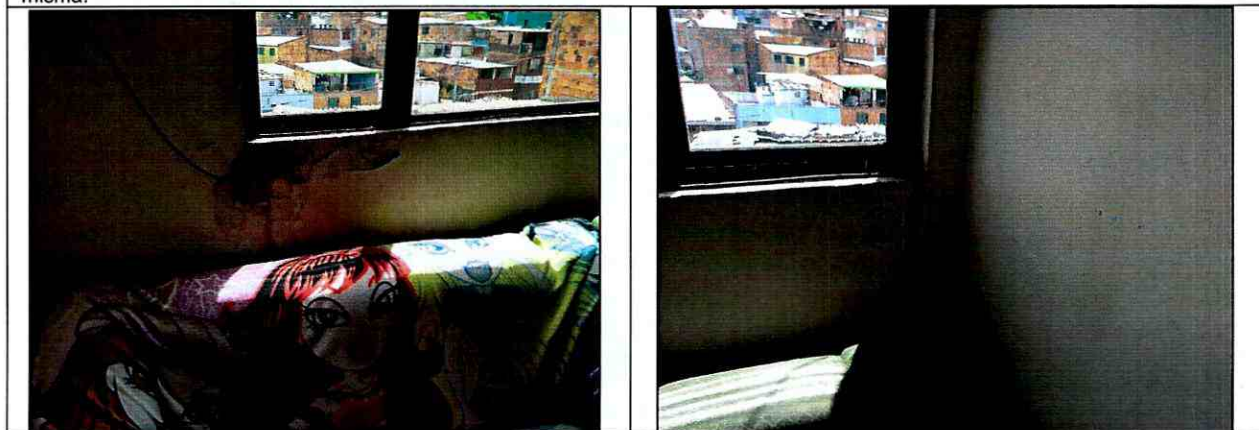
Fotos 7 y 8. Vista al interior del predio de la Calle 2 Bis No. 1A-19 y los daños que se presentan.

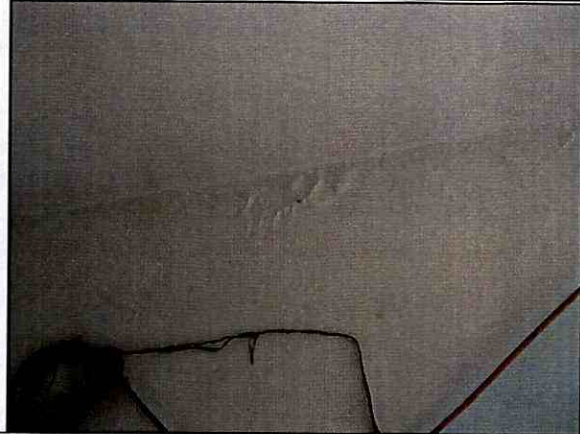
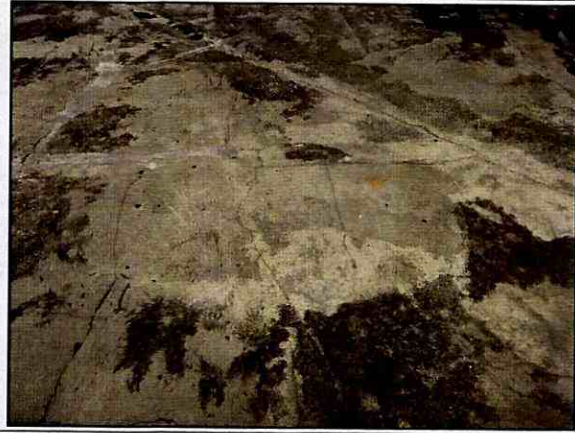
Fotos 9 y 10. Vista al interior del predio de la Calle 2 Bis No. 1A-19 y los daños que se presentan.

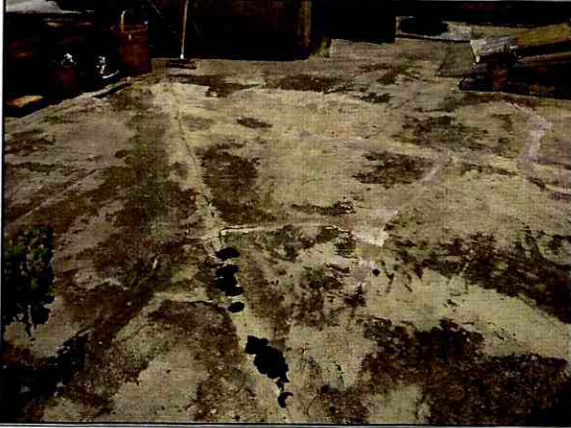
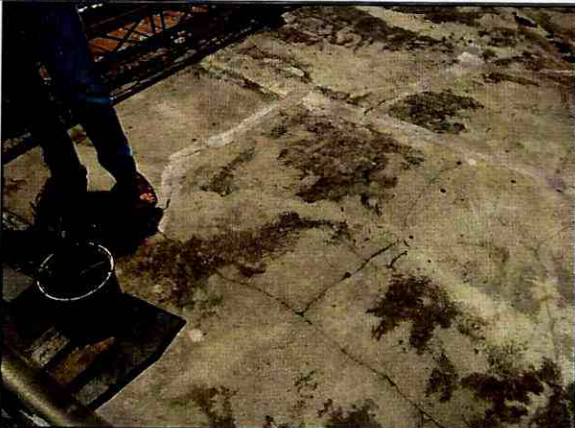
Fotos 11 y 12. Vista al interior del predio de la Calle 2 Bis No. 1A-19 y los daños que se presentan.
