DIAGNÓSTICO TÉCNICO – DI-11769
SUBDIRECCIÓN DE ANÁLISIS DE RIESGOS Y EFECTOS DE CAMBIO CLIMÁTICO
GRUPO ASISTENCIA TÉCNICA
RADICADO IDIGER 2018ER6534

ATENDIÓ: Johanna Catherine Fagua Tuberquia				SOLICITANTE:	
CAT:	06	MOVIL:	Contratada	Amanda Zapata Silva - Gerente General	
FECHA:	16 de Abril de 2018	HORA:	12:00 m	VIGENCIA: Temporal mientras no se modifique significativamente las condiciones físicas del sector

DIRECCIÓN:	Carrera 5 No 131-96	COORDENADAS	X1:105887.21		
BARRIO/SECTOR CATASTRAL:	Ginebra	ÁREA INSPECCIONADA	Y1:112737.42		
UPZ:	14 Usaquén	ÁREA DIRECTA AFECTADA:	70 M2		
LOCALIDAD:	1 Usaquén	POBLACIÓN ATENDIDA:	1		
CHIP:	AAA0185HTKL	FAMILIAS	0	ADULTOS	1
AREA INSPECCIONADA	100 M2	PREDIOS EVALUADOS	1		
		DOCUMENTO REMISORIO	CR-30319

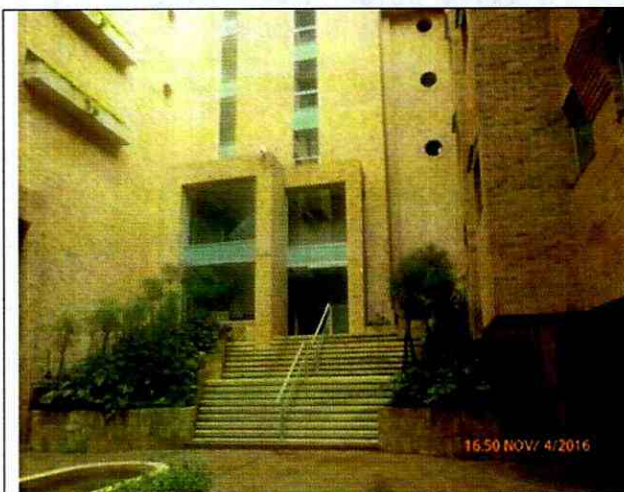
El predio de la Carrera 5 No 131-96, corresponde a un predio de gran extensión, donde se emplaza el conjunto residencial Balcones de Medina el cual corresponde a una estructura de 16 niveles donde se distribuyen 8 apartamentos, construido en sistema porticado con placa de entre piso en concreto reforzado. No se observan daños sobre la estructura. Hacia el

Foto 1. Conjunto residencial Balcones de Medina emplazado en el predio de la Carrera 5 No 131-96

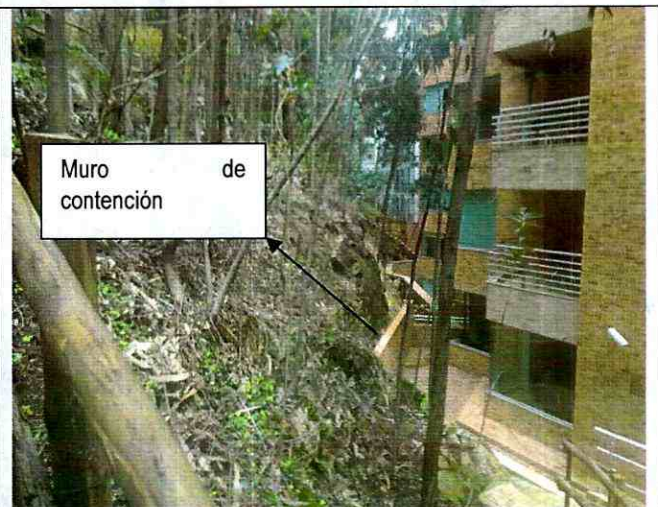
costado sur-oriental del conjunto residencial, se encuentra un muro de contención construido en concreto reforzado de altura cercana a los 2.5 metros de altura y una longitud de 50 metros y posterior a este se localiza una ladera natural de altura entre 600m a 1000m y una pendiente que oscila entre 50° y 80° (ver foto 2).

Foto 2. Vista del talud rocoso ubicado al costado sur-oriental del Conjunto Residencial Balcones de Medina.

- Al responsable y/o responsables del predio de la Carrera 5 No 131-96, en el Sector Catastral Ginebra de la Localidad de Usaquén, implementen las medidas de control para la caída y desprendimientos de bloques de la ladera evaluada.

- En caso de que se requiera realizar un estudio de estabilidad geotécnica de la ladera, con el fin de identificar las condiciones actuales de la misma y acatar las recomendaciones y acciones derivadas del mismo.

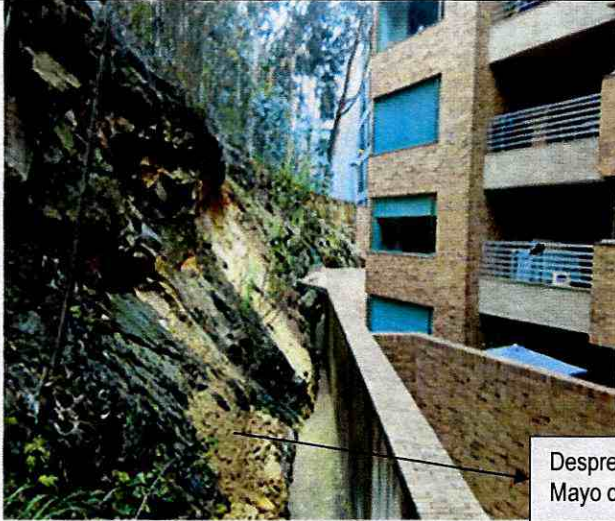
Dentro de los documentos mencionados, informa sobre el desprendimiento de fragmentos rocosos del talud de corte ubicado al costado posterior de la edificación, asociado posiblemente a factores detonantes como la lluvia, ya que los desprendimientos de material se han presentado en las épocas invernales de Noviembre de 2016 y Mayo de 2017.

Desprendimientos
Mayo de 2017

Foto 3 . Vista de los desprendimientos del talud rocoso ubicado al costado sur-oriental del Conjunto Residencial Balcones de Medina. DI-9861 (Nov - 2016)

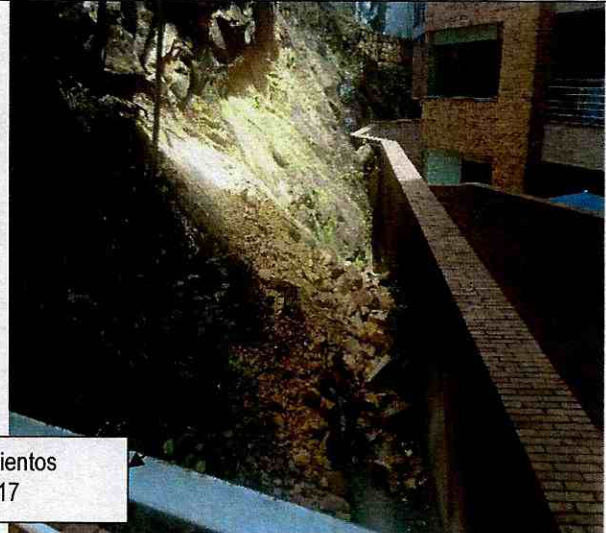
Foto 4 . Vista de los desprendimientos del talud rocoso ubicado al costado sur-oriental del Conjunto Residencial Balcones de Medina. (Mayo de 2016)

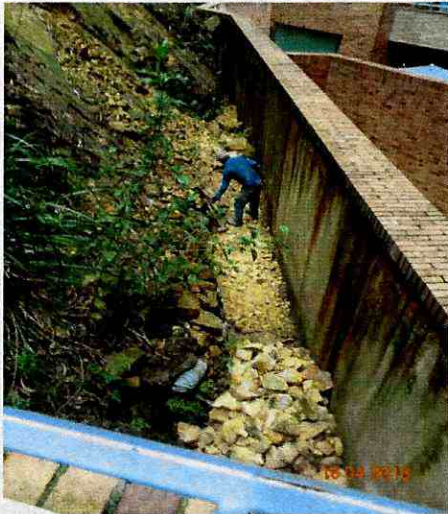
Según lo mencionado en los documentos ya emitidos por la entidad, a la fecha no se han presentado nuevos desprendimientos de material de la ladera. Se evidencia que se encuentran realizando el retiro controlado del material que se ha desprendido en años anteriores.

Foto 5: Acciones adelantadas, donde se evidencia el retiro del material desprendido

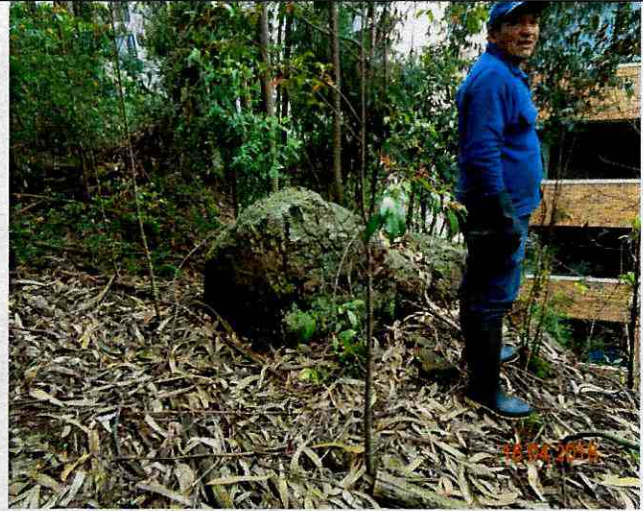
Por otro lado, dentro del radicado de la referencia, se hace mención a una “*pedra grande que se encuentra en el bosque*” se informa que no se evidencia que el fragmento rocoso de uno 2 m de diámetro no presenta en la actualidad desprendimiento que genere alguna condición de riesgo.

Foto 6: Vista del fragmento rocoso mencionado en e radicado
