DIAGNÓSTICO TÉCNICO DI - 11770
SUBDIRECCIÓN DE ANÁLISIS DE RIESGOS Y EFECTOS DE CAMBIO CLIMÁTICO
COORDINACIÓN DE ASISTENCIA TÉCNICA
RAD IDIGER 2018ER4521 – 2018ER7311 – EVENTO SIRE 4905478

DIRECCIÓN:	Carrera 7 No. 7 – 22/24 Sur	COORDENADAS AREA VERIFICADA	X1:99182.4 Y1:98368.5 X2:99204.5 Y2:98400.0 X3:99221.3 Y3:98388.6 X4:99227.6 Y4:98397.4 X5:99260.2 Y5:98373.7 X6:99218.7 Y6:98339.4
SECTOR CATASTRAL:	San Javier	ÁREA DIRECTA AFECTADA:	80 m ²
UPZ:	33 – Sociego	POBLACIÓN ATENDIDA:	18
LOCALIDAD:	04 – San Cristóbal	FAMILIAS	4
		ADULTOS	13
		MENORES	5
CHIP:	AAA0001ABUZ AAA0001ACCN AAA0195KXRU	PREDIOS EVALUADOS	9
AREA VERIFICADA	2490 m ²	DOCUMENTO REMISORIO	CR-30321

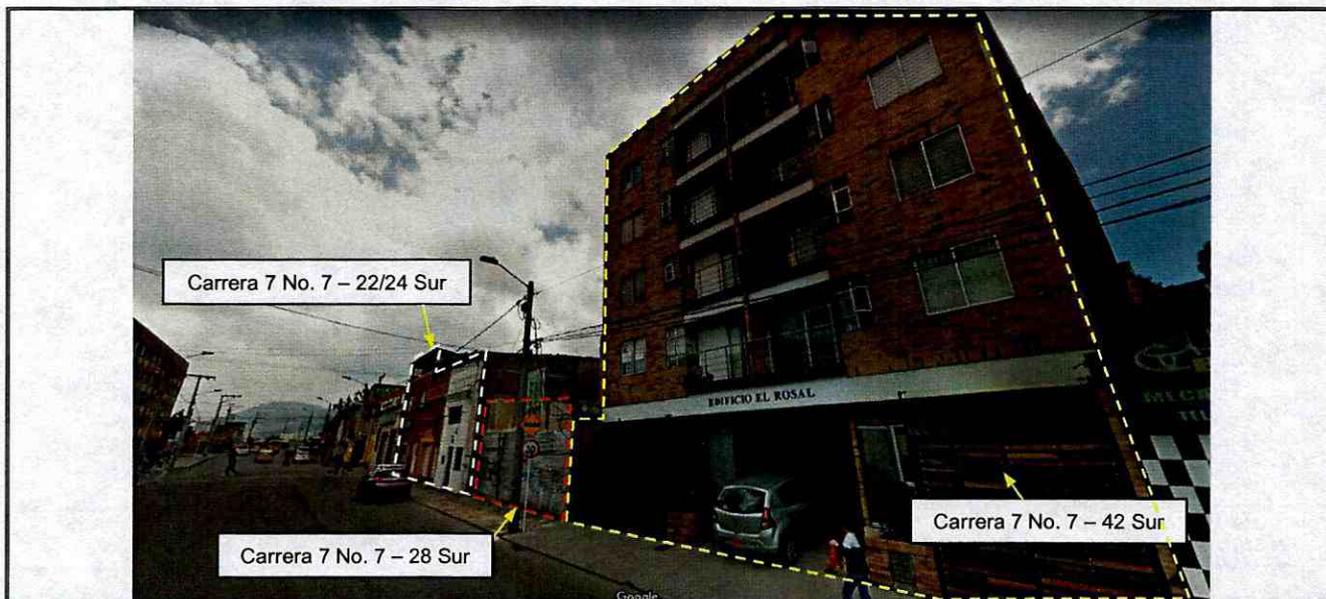
En el predio de la Carrera 7 No. 7 - 28 Sur se ubica un lote en el cual se desarrollará un proyecto de construcción de cuatro niveles (ver fotografía 1), según la valla informativa de Licencia de Construcción. Al momento de la inspección se han adelantado excavaciones superficiales algunas de estas colindantes con el costado suroccidental del predio de la Carrera 7 No. 7 - 22/24 Sur (ver fotografía 1). En los predios de la Carrera 6 No. 7 - 17 Sur y la Calle 7 Sur No. 6 - 27 (ver fotografías 2 y 3), se localizan dos edificaciones de cuatro niveles recientemente construidas bajo un sistema estructural de pórticos de concreto reforzado y placas

Fotografía 1. Vista de las edificaciones ubicadas en los predios de la Carrera 7 No. 7 - 22/24 Sur y la Carrera 7 No. 7 - 42 Sur. Entre dichos predios se localiza el predio de la Carrera 7 No. 7 - 28 Sur, donde se adelantará un proyecto de construcción de cuatro niveles.

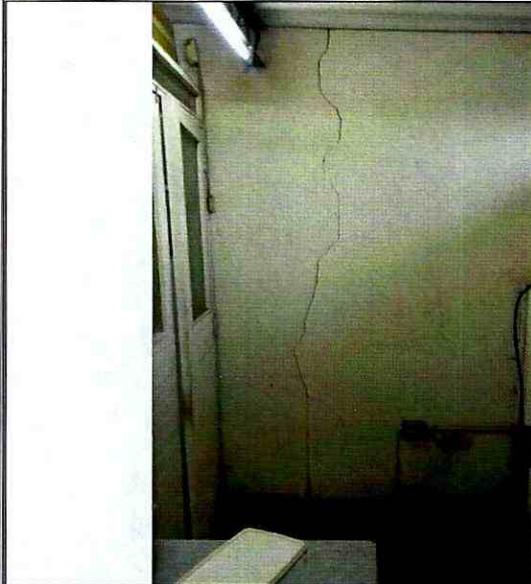
En el predio de la Carrera 7 No. 7 – 22/24 Sur (*ver fotografía 1*), se localiza una edificación de tres niveles de uso comercial y habitacional, con una edad de construcción cercana a los 50 años, bajo un sistema estructural de mampostería de carga sin confinar y mampostería confinada en algunos sectores, con cubierta en tejas de fibrocemento apoyadas sobre correas de madera. Hacia el costado frontal se ubican locales comerciales y hacia el costado posterior se ubica la zona de uso residencial, la cual no se encuentra en uso al momento de la inspección técnica. Sobre el cerramiento del costado suroccidental se identifican fisuras y grietas con aberturas hasta de 5 mm en longitudes de 2 m a 3 m aproximadamente, así como la pérdida de verticalidad de un tramo de 10 m aproximadamente generando una abertura en la parte baja de 2 cm y de 5 cm en la parte más alta del muro. En los pisos se observan aberturas longitudinales de 1 cm aproximadamente (*ver fotografías 4 a 10*).

Fotografía 4. Fisuras y grietas identificadas en muros del costado suroriental de la edificación localizada en el predio de la Carrera 7 No. 7 – 22/24 Sur.

La estabilidad y funcionalidad del costado suroccidental de la edificación localizada en el predio de la Carrera 7 No. 7 – 22/24 Sur, en el Sector Catastral San Javier de la Localidad San Cristóbal, se encuentra comprometida en la actualidad ante cargas normales de servicio por los daños identificados durante la inspección visual.

Al responsable y/o los responsables de la edificación localizada en el predio de la Carrera 7 No. 7 – 22/24 Sur, en el Sector Catastral San Javier de la Localidad San Cristóbal, mantener la recomendación dada por el IDIGER, de no dar uso al costado suroccidental, hasta que el responsable de los daños adelante las acciones que garanticen la estabilidad de los elementos de dicho costado.

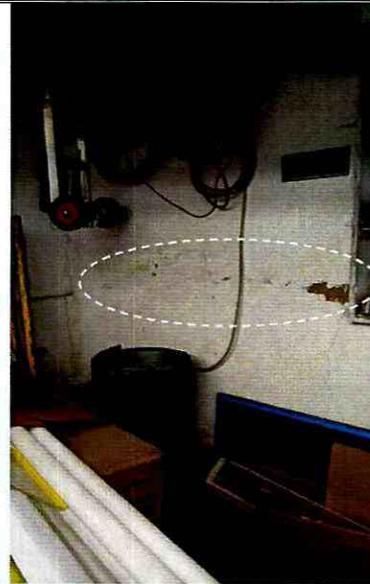
Fotografía 5. Fisuras y grietas identificadas en muros del costado suroriental de la edificación localizada en el predio de la Carrera 7 No. 7 – 22/24 Sur.

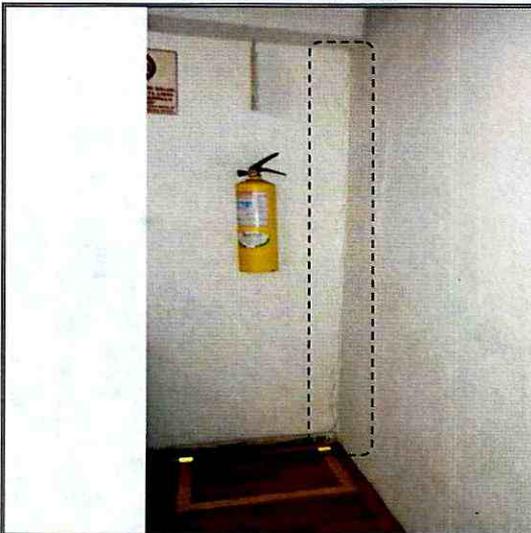
Fotografía 6. Fisuras y grietas identificadas en muros del costado suroriental de la edificación localizada en el predio de la Carrera 7 No. 7 – 22/24 Sur.

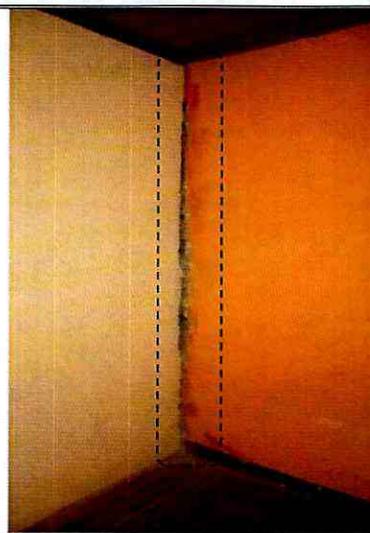
Fotografía 7. Separación entre muros del costado suroriental de la edificación localizada en el predio de la Carrera 7 No. 7 – 22/24 Sur.

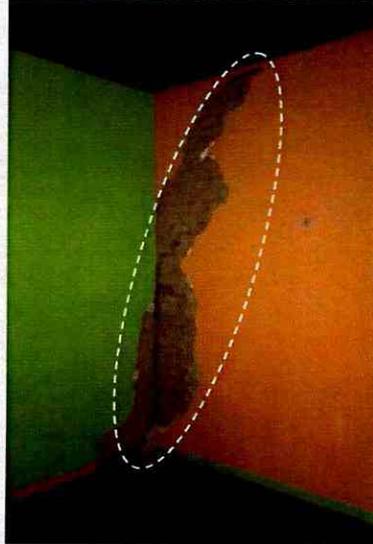
Fotografía 8. Fisuras y grietas identificadas en muros del costado suroriental de la edificación localizada en el predio de la Carrera 7 No. 7 – 22/24 Sur.

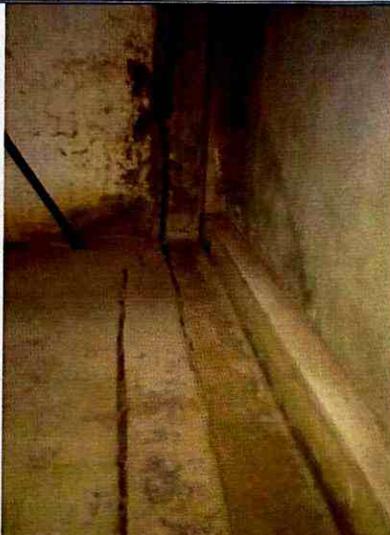
Fotografía 10. Aberturas en pisos del costado suroriental de la edificación localizada en el predio de la Carrera 7 No. 7 – 22/24 Sur. Se observa la pérdida de verticalidad.

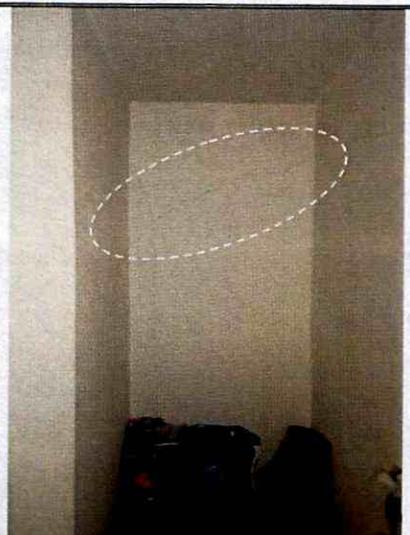
Se accede a los predios de la Carrera 6 No. 7 – 07 Sur y la Carrera 6 No. 7 – 47 Sur (*ver fotografía 2*), en los cuales se localizan edificaciones de dos y tres niveles respectivamente construidas en mampostería confinada con placas de entrepiso en concreto reforzado y cubierta en tejas de fibrocemento. Se identifican algunas fisuras leves, al parecer generadas durante la ejecución del proyecto que se adelantó en el predio de la Carrera 6 No. 7 – 17 Sur (*ver fotografía 11*).

Fotografía 11. Fisuras leves identificadas en los predios de la Carrera 6 No. 7 – 07 Sur y la Carrera 7 No. 7 – 47 Sur.

La estabilidad y habitabilidad de las edificaciones ubicadas en los predios de la Carrera 6 No. 7 – 07 Sur y la Carrera 6 No. 7 – 47 Sur, en el Sector Catastral San Javier de la Localidad San Cristóbal, no se encuentran comprometidas en la actualidad ante la presencia de leves fisuras en algunos muros; sin embargo, es posible que puedan presentar mayores daños ante la presencia de cargas dinámicas como por ejemplo un sismo, lo cual no es posible precisar con base en la inspección realizada.
