DIAGNÓSTICO TÉCNICO – DI No.11775
SUBDIRECCIÓN DE ANÁLISIS DE RIESGOS Y EFECTOS DE CAMBIO CLIMÁTICO
GRUPO ASISTENCIA TÉCNICA
RADICADO IDIGER 2018ER8028

DIRECCIÓN:	Avenida Calle 153 No 19-24 Interior 1	COORDENADAS AREA INSPECCIONADA	X:103708,30 Y:115575,23		
BARRIO/SECTOR CATASTRAL:	Estrella del Norte	ÁREA DIRECTA AFECTADA:	75M2		
UPZ:	12 – Toberían.	POBLACIÓN ATENDIDA:	3		
LOCALIDAD:	1- Usaquén	FAMILIAS	1	ADULTOS	3
CHIP:	AAA0115BTYN	PREDIOS EVALUADOS	1		
AREA INSPECCIONADA	300 M2	DOCUMENTO REMISORIO	CR-30337

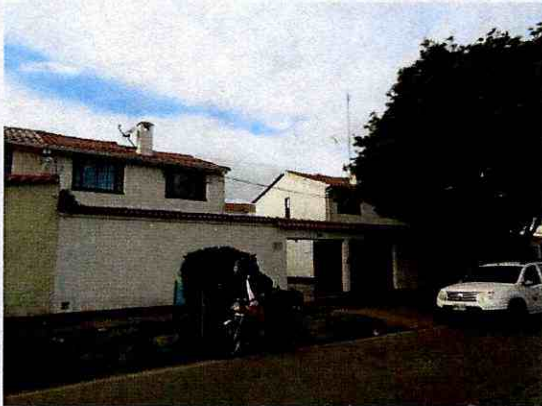
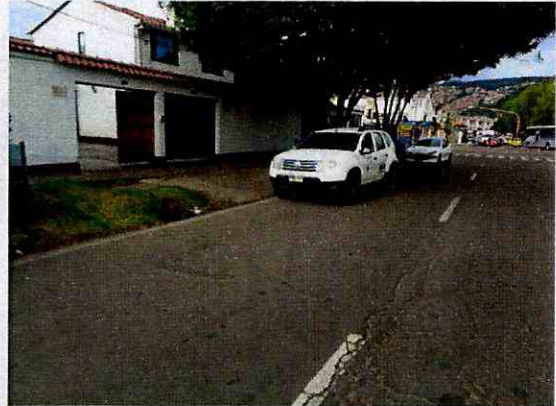
A interior del predio se localizan 4 casas de dos niveles denominadas interiores construidas hace más de 24 años y cuya conformación estructural está basada en mampostería parcialmente confinada (Ver Fotografías 1 y 2).

Fotografías 1 y 2. Predio de la Avenida Calle 153 No19-24 y la Avenida Calle 153

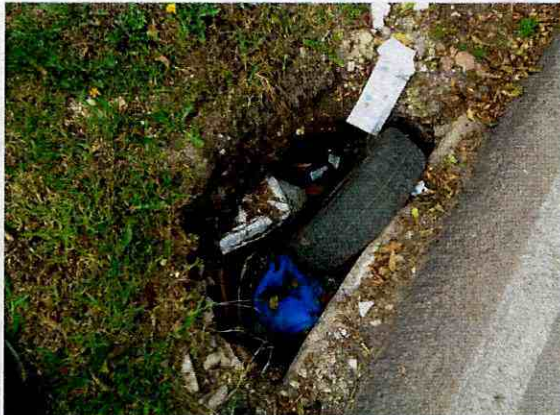
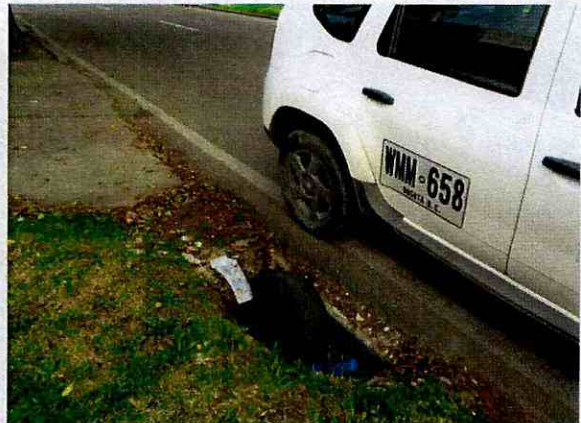
En la zona verde de sendero peatonal frente al predio y junto a la Avenida Calle 153, existe un orificio de área aproximada al medio metro cuadrado con una profundidad de 50cm (Aprox). Se evidencia que el orificio se prolonga por debajo de la vía sin certeza de donde finaliza (Ver Fotografías 3 y 4). De acuerdo con la información suministrada por la persona que atendió la visita, el orificio ha incrementado su área de forma progresiva desde hace un año aproximadamente.

El orificio que se presenta en la zona verde del andén y que se encuentra frente al predio evaluado, posiblemente se haya generado debido a un lavado de finos bajo la Avenida Calle 153, situación que con base en la inspección visual no es posible precisar

Fotografías 3 y 4. Orificio sobre la zona verde del andén frente al predio del Avenida Calle 153 No 19-24

- De aumentar el tamaño del orificio bajo la Avenida Calle 153, se podrían presentar daños severos sobre la vía.

- Se recomienda al Instituto de Desarrollo Urbano-IDU, coordinar el mantenimiento de la Avenida Calle 153, esto con el fin de garantizar el adecuado funcionamiento de la misma. Lo anterior basado en un estudio que permita identificar la extensión bajo dicha avenida del orificio que se presenta frente al predio de la Avenida Calle 153 No19-24, su incidencia en la estabilidad y funcionamiento de la vía, las causas de su existencia, así como las alternativas de reparación.

- A la Empresa de Acueducto de Bogotá, dentro de sus competencias realizar una verificación en el sector con el fin de descartar o identificar si la existencia del orificio localizado entre la Avenida Calle 53 y la zona verde frente al predio evaluado, se deba a una socavación a causa de algún daño en la infraestructura hidráulica del sector. En caso afirmativo dentro de sus competencias, adelantar las reparaciones pertinentes de manera coordinada con la reparación de la vía.

- A la Alcaldía Local de Usaquén, adelantar las acciones de reparación del orificio que se presenta en la zona verde del sendero peatonal frente al predio de la Avenida Calle 153 No 19-24, lo anterior con el fin de mantener las condiciones óptimas para su uso.

- A la Alcaldía Local de Usaquén, señalar el orificio que se presenta en la zona verde del sendero peatonal frente al predio de la Avenida Calle 153 No 19-24, con el fin de hacerlo visible tanto para los peatones como para los vehículos que circulan sobre la Avenida Calle 153 en sentido oriente occidente. Lo anterior mientras se adelantan las reparaciones que sean necesarias.

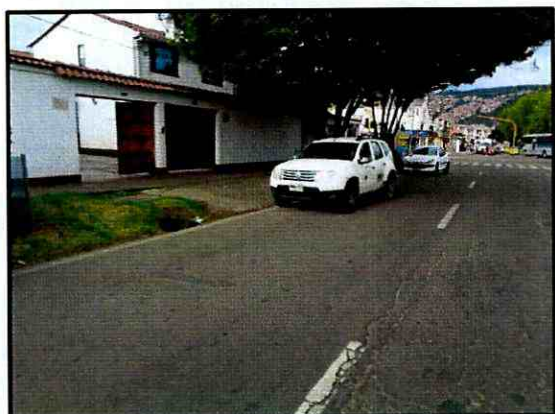
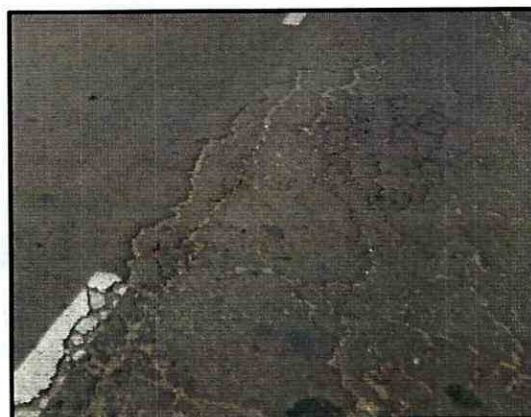
Fotografías 5 y 6. Rugosidades y fisuras en la Avenida Calle 153 frente al predio evaluado

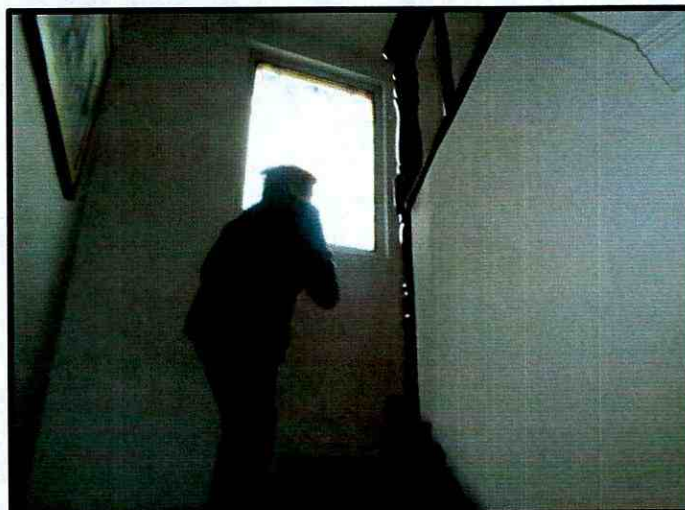
Al interior de la vivienda (interior 1) del predio, no se evidencian daños, sin embargo se perciben vibraciones al paso de tráfico pesado (Ver Fotografía 7). De acuerdo con la información suministrada por la propietaria del predio, estas vibraciones se han percibido desde hace 4 años aproximadamente.

Las vibraciones percibidas al interior del predio evaluado, posiblemente estén asociadas a la transmisión de vibraciones que ocurren al paso de los vehículos pesados sobre la Avenida Calle 153.

Fotografía 7. Interior 1 del predio de la Avenida Calle 153 No 19-24

- La estabilidad y funcionalidad de la vivienda emplazada en el Interior 1 del predio de la Calle 153 No 19-24, no se encuentran comprometidas en la actualidad por las vibraciones percibidas, ante la acción de cargas normales de servicio.
- La funcionalidad y transitabilidad de la Avenida Calle 153 frente a la vivienda evaluada, no se encuentran comprometidas en la actualidad por los daños evidenciados.
