<p>ALCALDÍA MAYOR DE BOGOTÁ D.C. AMBIENTE Instituto Distrital de Gestión de Riesgos y Cambio Climático</p>	<h2>DIAGNÓSTICO TÉCNICO</h2>	Código:	GAR-FT-03
		Versión:	03
		Código documental:	20/04/2018

**DIAGNÓSTICO TÉCNICO – DI No.11779**  
**SUBDIRECCIÓN DE ANÁLISIS DE RIESGOS Y EFECTOS DE CAMBIO CLIMÁTICO**  
**GRUPO ASISTENCIA TÉCNICA**  
**RADICADO IDIGER 2018ER4894**

<b>DIRECCIÓN:</b>	Carrera 11 B No 98-08	<b>COORDENADAS AREA INSPECCIONADA</b>	X:1000945,77 Y:112265,25
<b>BARRIO/SECTOR CATASTRAL:</b>	Chicó Norte II Sector	<b>ÁREA DIRECTA AFECTADA:</b>	16M2
<b>UPZ:</b>	97 – Chicó Lago	<b>POBLACIÓN ATENDIDA:</b>	10
<b>LOCALIDAD:</b>	2- Chapinero	<b>FAMILIAS</b> 0 <b>ADULTOS</b> 5	<b>MENORES</b> 5
<b>CHIP:</b>	AAA0216WZJH y Otros	<b>PREDIOS EVALUADOS</b>	1
<b>AREA INSPECCIONADA</b>	16M2	<b>DOCUMENTO REMISORIO</b>	CR-30342

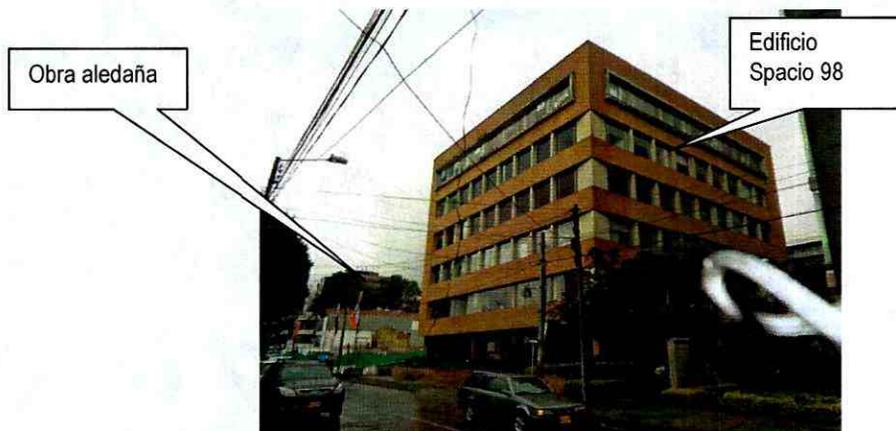
El edificio Spazio colinda hacia el costado norte con una obra aledaña que actualmente se encuentra en la fase de pilotaje. La obra se localiza en el predio de la Carrera 11B No 98-26/48 (Ver Fotografías 1 y 2).

**Fotografía 1.** Predio de la Carrera 11B No 98-08- Edificio Spacio 98

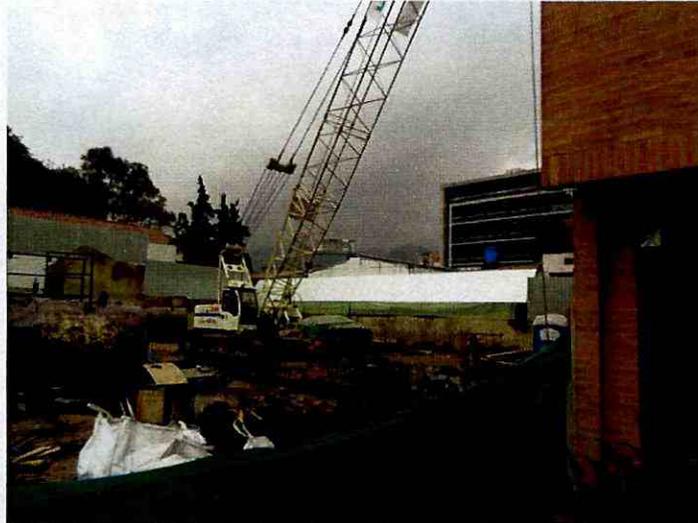
**Fotografía 2.** Obra aledaña en el predio de la Carrera 11B No98-36/48

- Al responsable de la construcción que se desarrolla en el predio Carrera 11B No 98-26/48 revisar si el hundimiento del terreno de la materia y del sendero peatonal frente al edificio Spazio 98, se haya generado como producto de los procesos constructivos que allí se adelantan.

- Al responsable del proyecto de construcción que se desarrolla en el predio Carrera 11B No 98-26/48, adelantar las acciones de monitoreo necesarias sobre las edificaciones e infraestructura adyacentes, con el fin de advertir cambios significativos en las condiciones de estabilidad de las mismas.

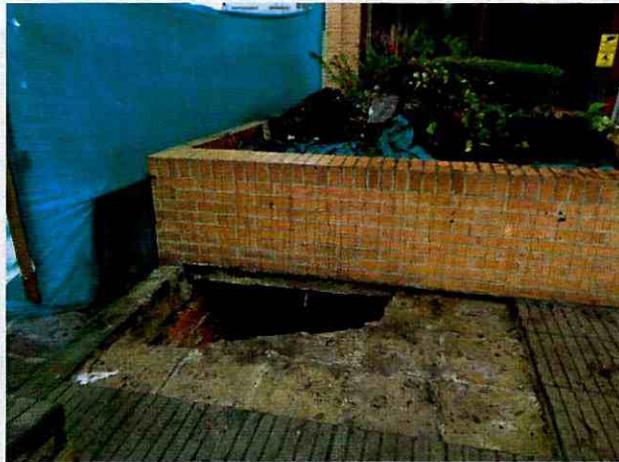
Se evidenció que el hundimiento del andén y del terreno bajo la materia del costado sur frente al edificio Spazio 98 observado en el mes de Enero de 2018 se encuentra reparado. En la visita de Abril de 2018 se evidencia un nuevo hundimiento de características similares y dimensiones similares al ocurrido en el mes de enero pero ahora en la materia del costado norte, junto a la obra aledaña (Ver Fotografía 3).

Desconfinamiento del suelo de soporte debido a las labores de pilote en la obra aledaña o por la ruptura de una tubería bajo la materia que no es posible visualizar. Lo anterior no es posible corroborarlo bajo la inspección visual realizada.

**Fotografía 3.** Hundimiento en el terreno de en la materia y sendero peatonal hacia el costado norte del edificio Spacio

- A los responsables del edificio Spazio 98, acatar la recomendación de restricción de uso del tránsito sobre la matera exterior (costado norte), hasta tanto se garantice la estabilidad del terreno en este sector.
- A la Alcaldía Local de Chapinero, garantizar la restricción de uso del sendero peatonal frente a la metera externa (costado norte) del edificio Spazio 98, hasta tanto se garantice la estabilidad del terreno y se habilite el paso seguro en este sector.
- A las responsables del edificio Spazio 98 con la ayuda de personal idóneo, adelantar las acciones de reparación del hundimiento verificando si existe una ruptura de tubería bajo la matera afectada.

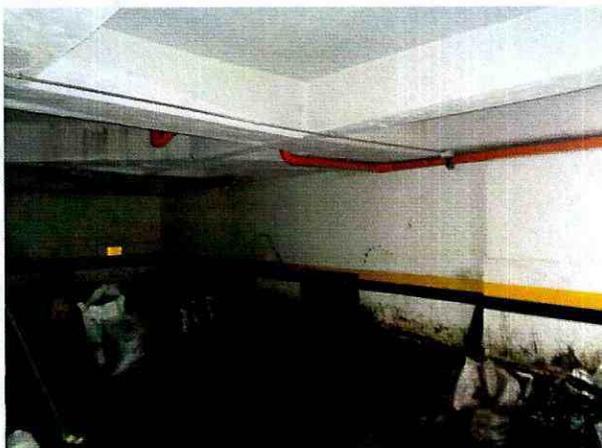
Se evidencia que el material desplazado traspasó una rejilla de muro de limpieza que tapa el muro pantalla de concreto del costado norte del segundo sótano, el cual se depositó sobre la placa de contrapiso (Ver Fotografía 4).

**Fotografía 4.** Rendija por donde sale el material proveniente de la materia

- Dado que no es posible visualizar los muros pantalla del sótano por los muros de limpieza que los tapan, se recomienda a los responsables del edificio Spazio 98 en caso de requerir conocer las condiciones de la actuales de dichos muros, adelantar un estudio de patología que identifique el nivel de daño que las pantallas presentan, si es que existen; estudio que deberá determinar el tipo de intervenciones a implementarse con el fin de reparar y llevar la estructura a los niveles de seguridad requeridos, garantizando que se cumplan los requerimientos establecidos en la Ley 400 de 1997 en el Decreto No. 926 del 19 de marzo de 2010, Reglamento Colombiano de Construcción Sismo Resistente NSR-10, de acuerdo con la normatividad vigente, para lo cual se deben tramitar los permisos y licencias respectivos.
