DIAGNÓSTICO TÉCNICO – DI No.11780
SUBDIRECCIÓN DE ANÁLISIS DE RIESGOS Y EFECTOS DE CAMBIO CLIMÁTICO
GRUPO ASISTENCIA TÉCNICA
RADICADO IDIGER 2018ER5273

DIRECCIÓN:	Calle 152B No 136A-38	COORDENADAS AREA INSPECCIONADA	X:96828,04 Y:118079.91
BARRIO/SECTOR CATASTRAL:	Sabana de Tibabuyes	ÁREA DIRECTA AFECTADA:	145 M2
UPZ:	7 – Tibabuyes	POBLACIÓN ATENDIDA:	18
LOCALIDAD:	11- SUBA	FAMILIAS	6
CHIP:	AAA0135RTSY	ADULTOS	12
AREA INSPECCIONADA	145M2	PREDIOS EVALUADOS	1
		DOCUMENTO REMISORIO	CR-30343

5. ESCENARIO DE RIESGO : Construcciones – Funcionamiento / Operación de edificaciones

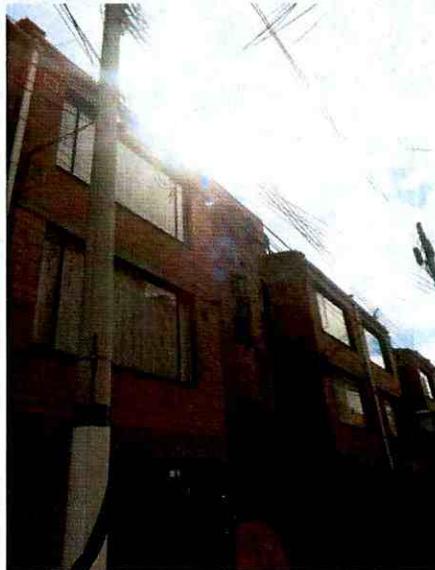
El predio de la Calle 152 B no 136A-38 corresponde a una edificación de tres niveles construida hace 28 años donde se localizan 2 apartamentos por piso. La conformación de la edificación está basada en mampostería parcialmente confinada con placas de entrepiso prefabricadas en concreto (Ver Fotografía 1).

Fotografías 1. Edificio emplazado en el predio de la Calle 152B No 136A-38.

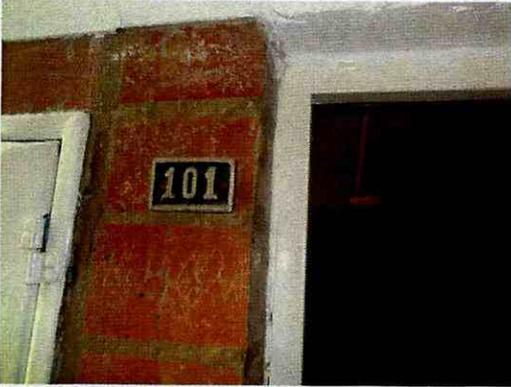
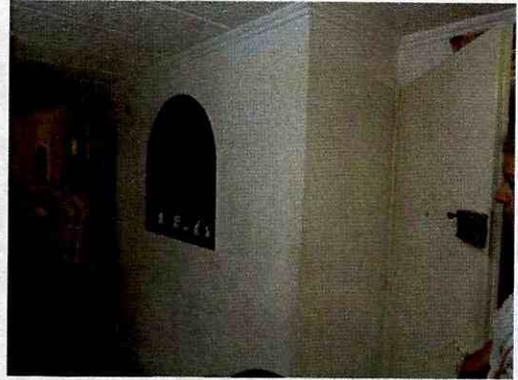
Fotografías 2 y 3. Inspección al apartamento 101 del predio de la Calle 152B No 136A-38

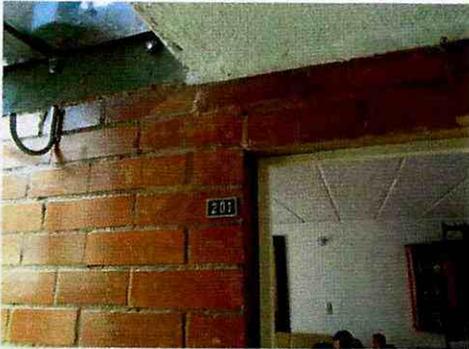
humedades en los cielorrasos y fisuras en muros divisorios con aberturas aproximadas al milímetro (Ver fotografías 2-7).

Fotografías 4 y 5. Fisuras en muros divisorios en el apartamento 201 del edificio de la Calle 152B No 136A-38

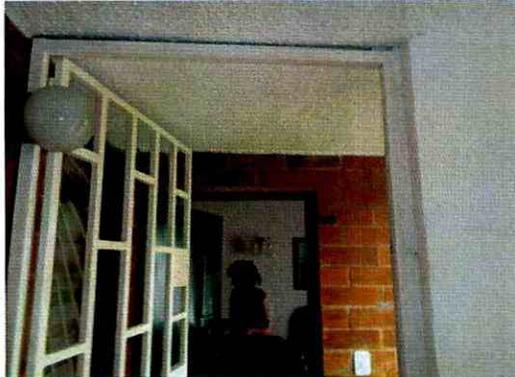
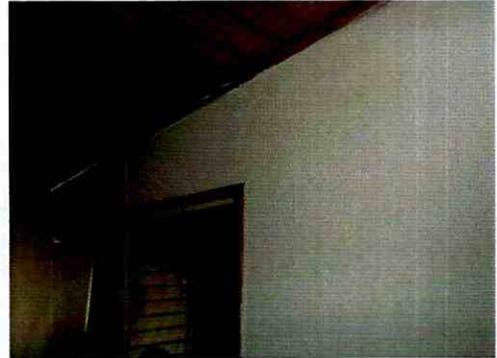
Fotografías 6 y 7. Fisuras en muros divisorios en el apartamento 302 del edificio de la Calle 152B No 136A-38.

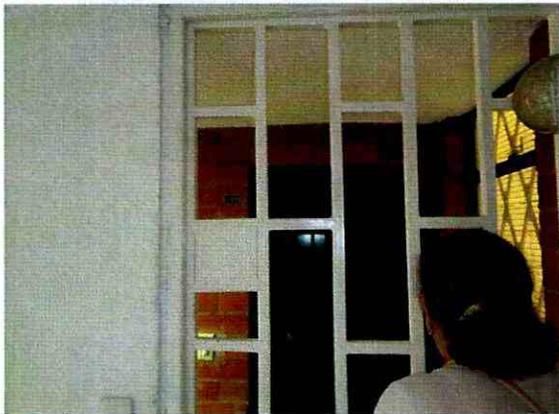
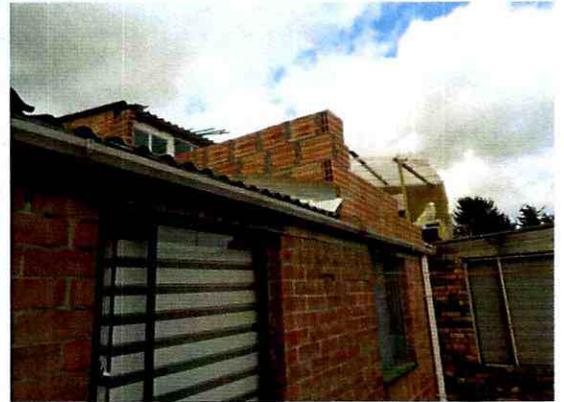
Al apartamento 301 en donde se adelanta la construcción no fue posible ingresar sin embargo desde el apartamento 201 se puede evidenciar parte de dicha construcción (Ver Fotografías 8 y 9)

Fotografías 8 y 9. Obra que se adelanta en el apartamento 301 del predio de la Calle 152B No 136A-38.

- Si las nuevas cargas que se adicionan a la edificación evaluada debido a la construcción que se adelanta en el apartamento 301, sobrepasan los factores de seguridad del diseño estructural, podrían presentarse daños en la estructura de dicha edificación

- A la Alcaldía Local de Suba, verificar que se haya cumplido lo establecido en la Licencia de Construcción en cuanto a los procedimientos constructivos, las especificaciones técnicas y recomendaciones allí consignadas, por parte del responsable y/o responsables de la obra emplazada en el apartamento 301 del predio de la Calle 152B No 136 A-38
- Al responsable y/o responsables de la obra del apartamento 301 del predio de la Calle 152B No 136A-38 tener en cuenta, que de acuerdo a lo estipulado en el Artículo 32 del Decreto 172 de 2014, es responsabilidad de quien ejecuta obras, el realizar el respectivo análisis de riesgos y tomar las medidas de prevención y mitigación, artículo que es citado a continuación:
