DIAGNÓSTICO TÉCNICO – DI-11782
SUBDIRECCIÓN DE ANÁLISIS DE RIESGOS Y EFECTOS DE CAMBIO CLIMÁTICO
GRUPO ASISTENCIA TÉCNICA
RADICADO IDIGER 2018ER9487

DIRECCIÓN:	Carrera 25 No. 49-90 y otros	COORDENADAS AREA INSPECCIONADA	X1:100271.10 Y1:104709.71 X2:100320.18 Y2:104701.51 X3:100316.47 Y3:104684.04 X4:100296.63 Y4:104687.48 X5:100290.41 Y5:104652.33 X6:100261.05 Y6:104657.09		
BARRIO/SECTOR CATASTRAL:	Alfonso López	ÁREA DIRECTA AFECTADA:	150 M2		
UPZ:	100 - Galerías	POBLACIÓN ATENDIDA:			
LOCALIDAD:	13 - Teusaquillo	FAMILIAS	ADULTOS	MENORES	
CHIP:	AAA0085FMOE	PREDIOS EVALUADOS			
AREA INSPECCIONADA	1500 M2	DOCUMENTO REMISORIO	CR-30347

5. ESCENARIO DE RIESGO : Construcciones – Actividad de la construcción

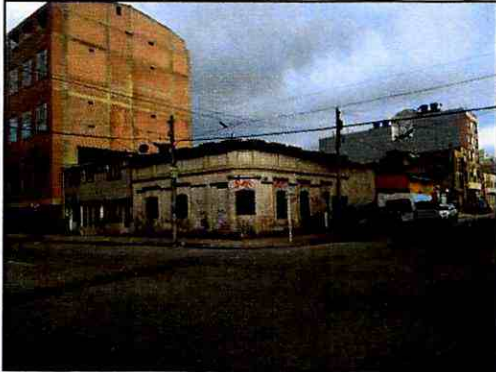
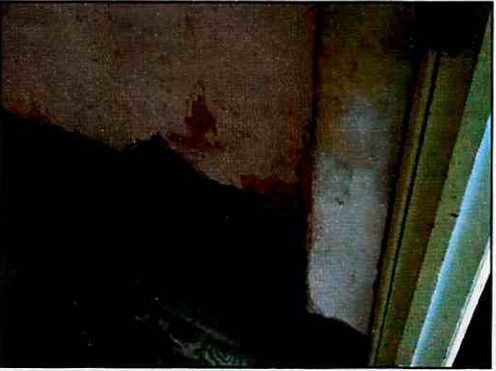
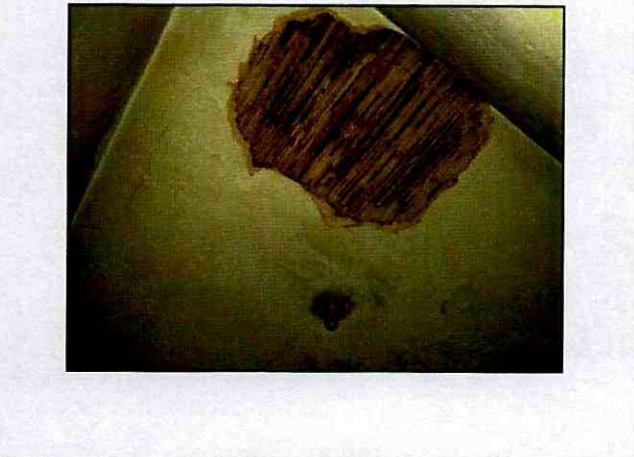
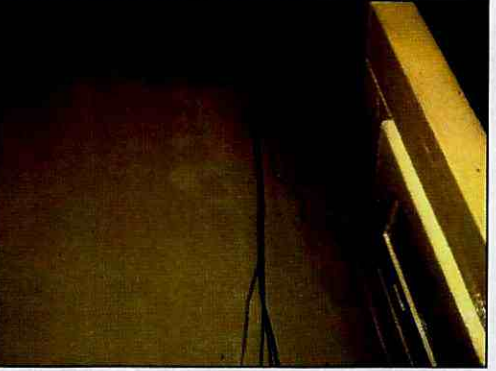
<p style="text-align: center;">1. Carrera 25 No. 49-90</p> <p>En el predio se emplaza una vivienda de un nivel a doble altura con un sistema estructural de muros de carga sin refuerzo y cubierta liviana oculta tras un cielo raso de mortero vaciado en esterilla de guadua.</p> <p>Al momento de la inspección se observan agrietamientos en los muros de cerramientos y divisorios, de tendencia vertical y diagonal con longitudes que oscilan entre 0.50 y 2 metros, desprendimientos del mortero de pañete, presencia de humedades, y desprendimientos del mortero del cielo raso en algunos sectores de la vivienda, así como daños en el piso en madera.</p> <p>Afectaciones que según la persona que atiende la visita se relacionan con la edificación que se construyó recientemente en el predio de la Calle 50 No. 24-31.</p>

- A la Alcaldía Local de Teusaquillo, desde sus respectivas competencias, dado que posiblemente los daños evidenciados en las viviendas aledañas al predio de la Carrera 50 No. 24-31, se encuentran relacionados con las actividades de construcción que se adelantan en el mismo, adelantar acciones correspondientes con los responsables, para que se realicen las labores que garanticen la estabilidad de los elementos que presentan daños. Lo anterior en caso de determinarse que efectivamente la construcción del edificio actuó como detonante de los daños en la edificación evaluada.

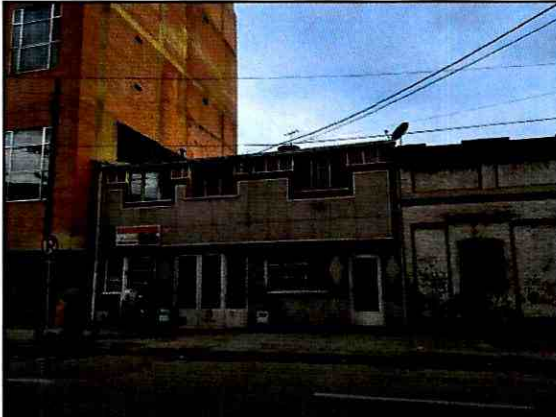
En el predio se emplaza una edificación de dos niveles, en un sistema estructural en muros de carga y placa de entrepiso en concreto reforzado. Resaltando que no fue posible ingresar a la misma, razón por la que se adelantó la inspección visual desde el exterior sin identificar daños.

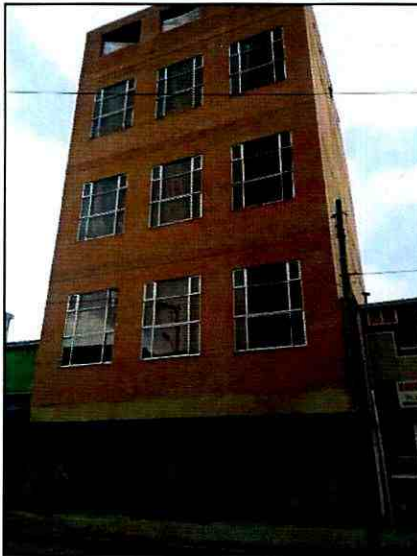
En el predio se emplaza una edificación de construcción reciente, de cinco niveles de los cuales el segundo, tercer y cuarto nivel son a doble altura, en un sistema estructural de pórticos en concreto, con placa de entrepiso en concreto reforzado. Al momento se encuentra sellada; quien realiza el acompañamiento de la visita informa que en la misma se continúan las actividades de construcción, situación que no es posible corroborar al momento de la visita técnica.

- A la Alcaldía Local de Teusaquillo, de acuerdo a su respectiva competencia adelantar el control urbanístico del proyecto que se adelanta en el predio de la Calle 50 No. 24-31 y la Carrera 25 No. 49-48, de acuerdo a lo estipulado en el Artículo 63 del Decreto 1469 de 2010.

- A la Alcaldía Local de Teusaquillo, adelantar las acciones necesarias dentro de su competencia, para garantizar que se cumpla lo establecido en la Licencia de Construcción en cuanto a los procedimientos constructivos, las especificaciones técnicas y recomendaciones allí consignadas, por parte del responsable y/o responsables de los proyectos que se adelantan en el predio de la Calle 50 No. 24-31 y la Carrera 25 No. 49-48, en el Sector Catastral Alfonso López de la Localidad de Teusaquillo.

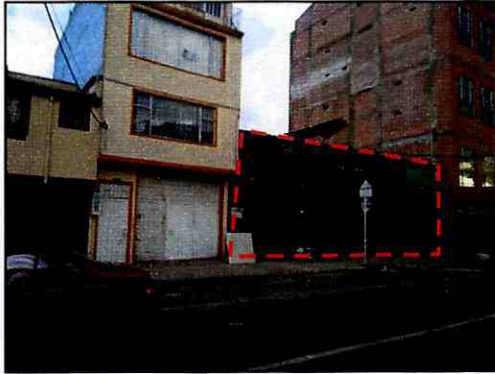
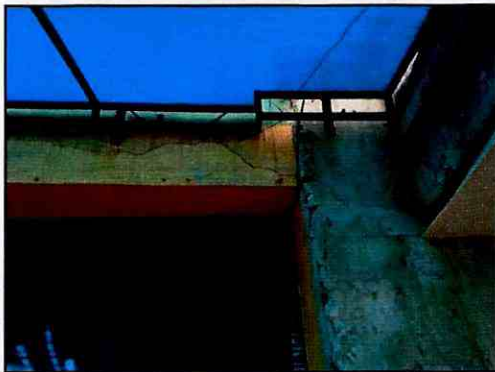
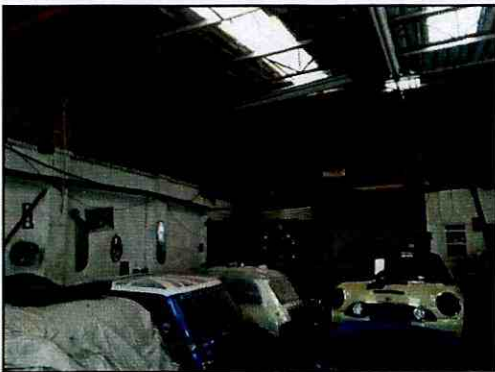
Se identifican algunas fisuras en los muros de fachada, resaltando que al interior de la misma no se observa ningún tipo de daño.

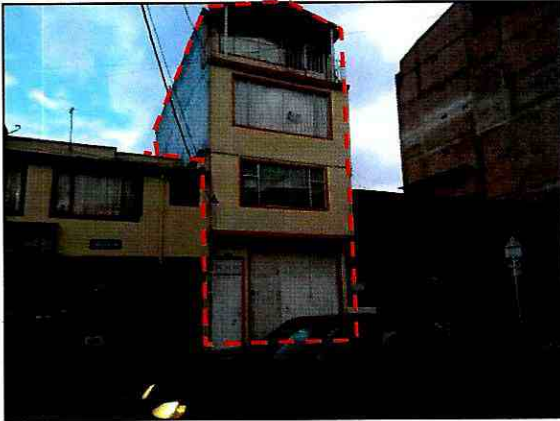
En el predio se emplaza una edificación de cuatro niveles, de los cuales el primer nivel se encuentra construido a doble altura, en un sistema estructural en pórticos de concreto con placa de entrepiso en concreto reforzado, a la que no fue posible ingresar, razón por la que se realizó la inspección desde el exterior en busca de daños, sin evidenciar los mismos.

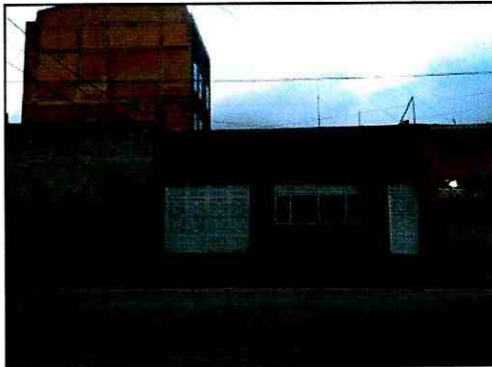
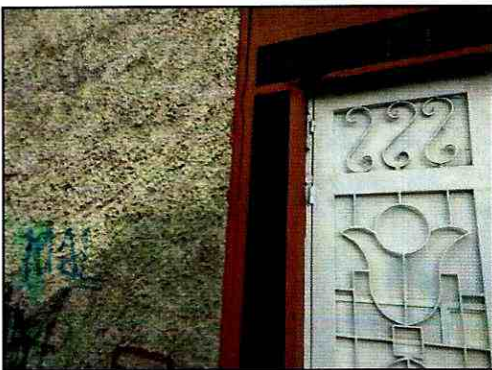
En el predio se emplaza una edificación de un nivel a doble altura, en un sistema estructural de muros de carga, a la cual no permitieron el ingreso e informaron que al interior de la misma no se presentan daños. De acuerdo con lo observado únicamente se presenta una fisura de tendencia vertical al costado norte de la misma, la cual alcanza una longitud cercana a los 2 metros y una abertura de aproximadamente 3 milímetros.

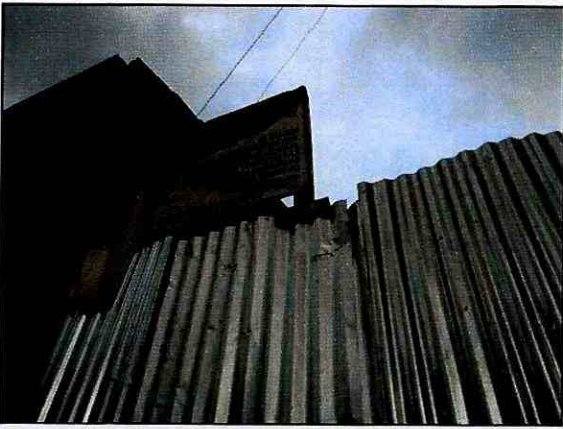
<p style="text-align: center;">8. Carrera 25 No. 49-48</p> <p>En el predio se tiene contemplado un proyecto urbanístico, el cual de acuerdo a lo descrito en la valla de curaduría consiste en una edificación de uso multifamiliar de cinco niveles y semisótano, la cual no fue posible inspeccionar, debido a que nadie atendió el llamado</p>

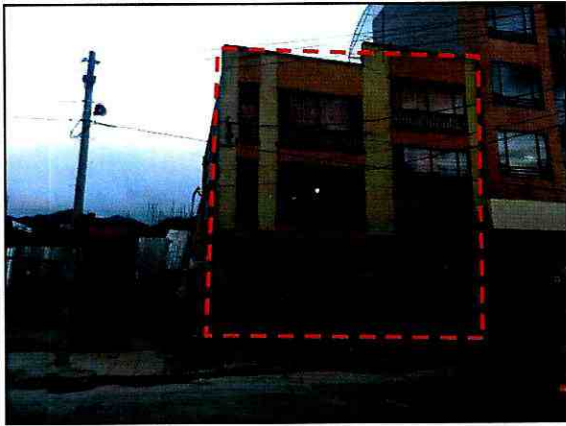
En el predio se emplaza una edificación de tres niveles, el cual cuenta al costado sur con una bodega a doble altura, en un sistema estructural de pórticos en concreto con placas de entripiso en concreto reforzado. Resaltando que no fue posible ingresar a la misma, razón por la que se adelantó la inspección visual desde el exterior sin identificar en la misma daños.
