DIAGNÓSTICO TÉCNICO – DI-11785
SUBDIRECCIÓN DE ANÁLISIS DE RIESGOS Y EFECTOS DE CAMBIO CLIMÁTICO
GRUPO ASISTENCIA TÉCNICA
EVENTO SIRE 4931780
RADICADOS IDIGER 2018ER8103 – 2018ER8927

5. ESCENARIO DE RIESGO : Movimiento en masa

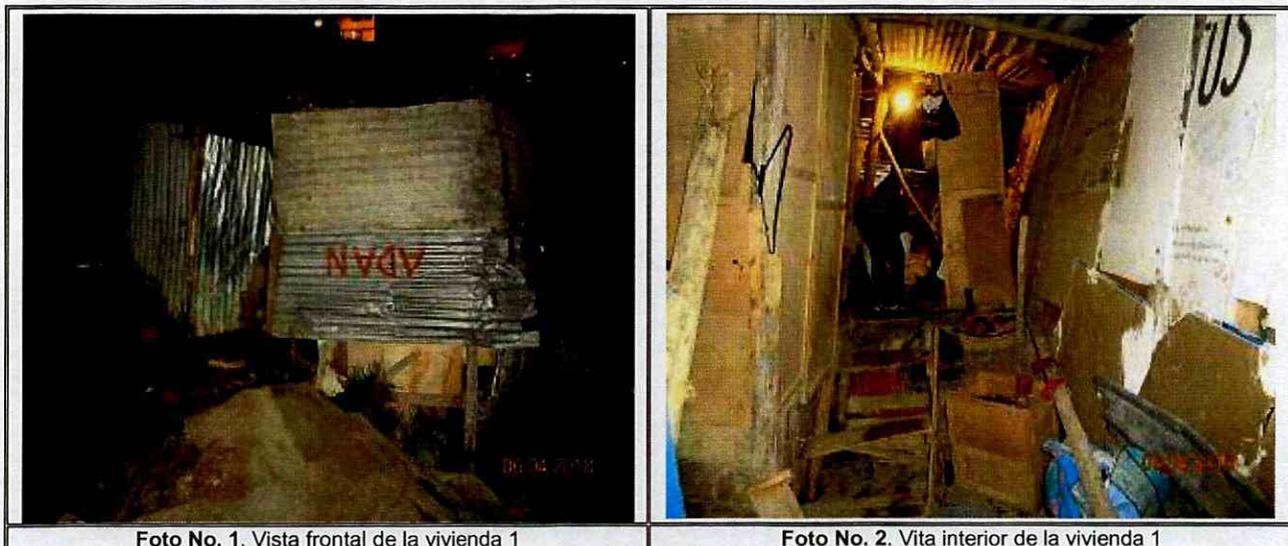
En la inspección visual realizada a la Vivienda 1, se identifica una vivienda de un (01) nivel construida en material de recuperación, sobre el terreno natural y con cubierta tipo liviana.

Los elementos que conforman la vivienda presentan pérdida de verticalidad y riesgo de colapso de los muros sobre la vivienda ubicada en la parte baja.

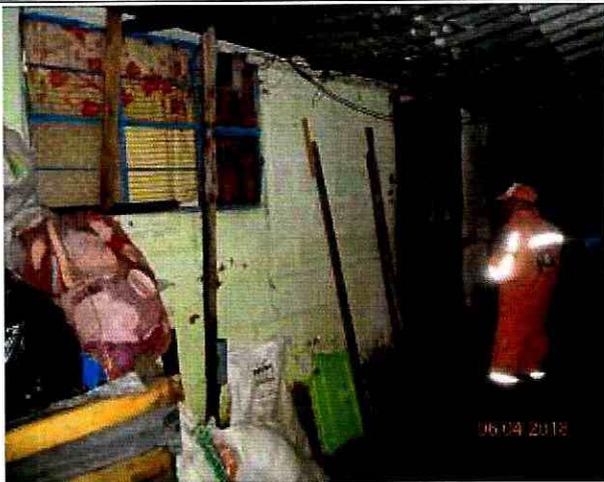
Foto No. 3. Vista frontal vivienda 2

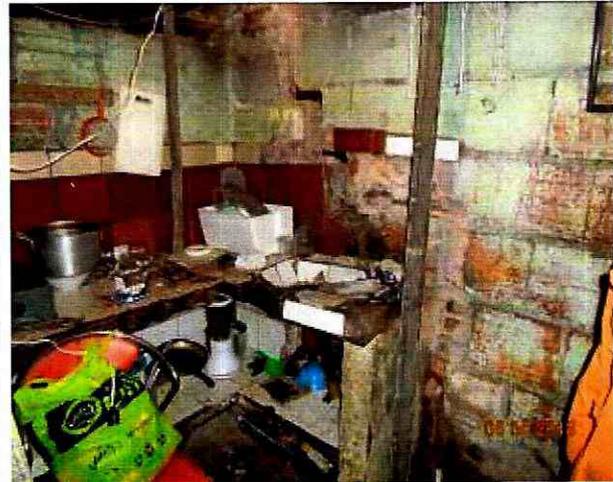
La Vivienda 2, corresponde a una vivienda de dos (02) niveles, construida posiblemente bajo un sistema estructural en muros de carga en mampostería y cubierta liviana en tejas de zinc soportada por entramado en madera. Para el emplazamiento de la misma se realizó un talud de corte sobre la parte posterior de aproximadamente 1.5 metros de altura por 5 metros de longitud, donde no se identificaron medidas de protección y/o contención así como tampoco medidas para el manejo de las aguas de escorrentía superficial. En la inspección visual realizada se identifica el colapso del muro de cerramiento perimetral de la parte posterior de la vivienda; de igual manera se identifican humedades y grietas de tendencia escalonada de los muros perimetrales sobre el costado sur, con aberturas de aproximadamente 2.0 centímetros y longitud de 1.5 metros aproximadamente.

Foto No. 4. Grietas en muros perimetrales vivienda 2

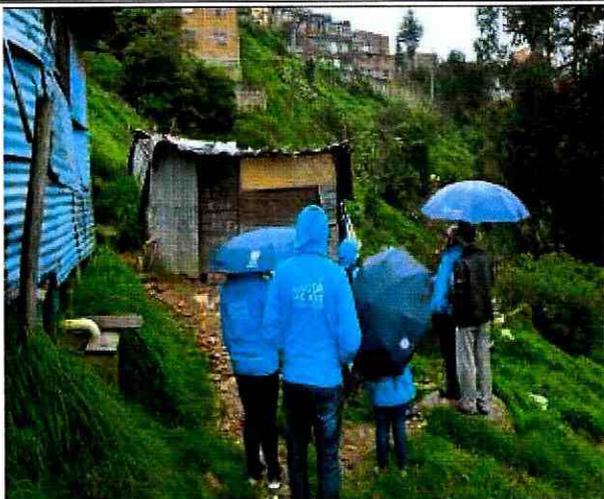
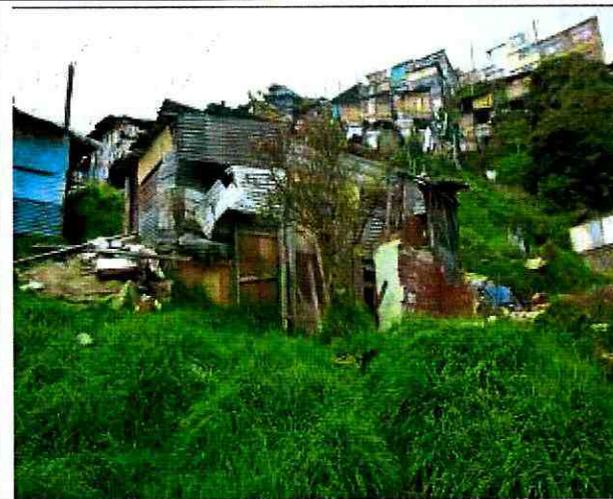
En atención a los radicados de la referencia realizados por la Alcaldía Local de Santa Fe y por la comunidad, se realiza visita de seguimiento al predio el día 23 de mayo de 2018, identificando que las viviendas 1 y 2 se encuentran deshabitadas y fueron desmotadas las estructuras que las conformaban.

Foto No. 5 y 6. Condición actual de las viviendas 1 y 2 a 23 de Mayo de 2018
