DIAGNÓSTICO TÉCNICO – DI -11786
SUBDIRECCIÓN DE ANÁLISIS DE RIESGOS Y EFECTOS DE CAMBIO CLIMÁTICO
GRUPO ASISTENCIA TÉCNICA
RADICADO IDIGER 2018ER5687

El día 16 de Abril de 2018, en atención al radicado de la referencia, personal del IDIGER, realizó visita al sector donde se ubica el predio de la Calle 121 N° 45 A- 20 en la Localidad de Suba, encontrando una edificación denominada GOOD ART P.H de 5 niveles 1 sótano para uso de parqueo vehicular, con edad de construcción cercana a los 5 años.

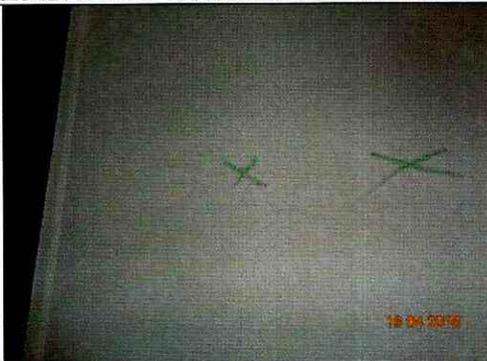
La verificación se hace en compañía de la Señora Martha Leticia Londoño, quien es la administradora del edificio, realizando un recorrido por los apartamentos 501, 502, 503, 201, y 202 donde se evidencian fisuras en el revestimiento de los muros perimetrales de los apartamentos de tendencia escalonada con aberturas no mayores al milímetro y longitudes que oscilan entre el 10 cm y el metro. Posteriormente, se hace una verificación al sótano donde se observan zonas con filtración de agua, generando humedades sobre la placa de piso con color ocre posiblemente asociado a oxidación del acero de refuerzo con el que fue construida.

Asentamientos diferenciales
Filtraciones de Agua

Foto 2: Fisuras evidenciadas al interior de los apartamentos

- Al responsable y/o responsables de los apartamentos 201, 202, 501, 502 y 503 que se ubica al interior del predio de la Calle 121 N° 45 A - 20 de la Localidad de Suba, realizar adecuadas medidas de mantenimiento, mejoramiento, lo anterior con el fin de garantizar durante su vida útil, las condiciones adecuadas para su uso. Acciones que se deben adelantar con personal idóneo, tramitando los permisos respectivos y teniendo en cuenta la normatividad vigente.

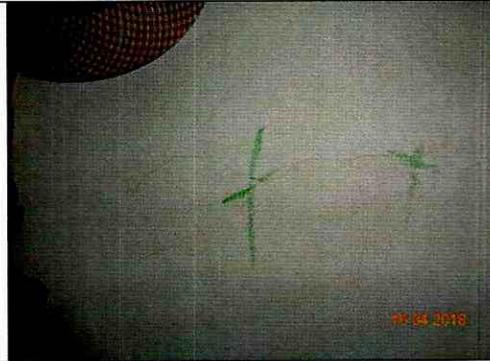
Foto 3: Fisuras evidenciadas al interior de los apartamentos

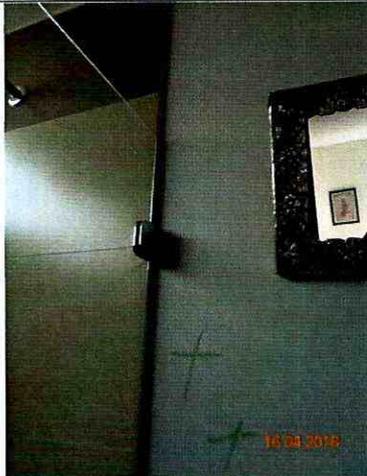
Foto 4: Fisuras evidenciadas al interior de los apartamentos

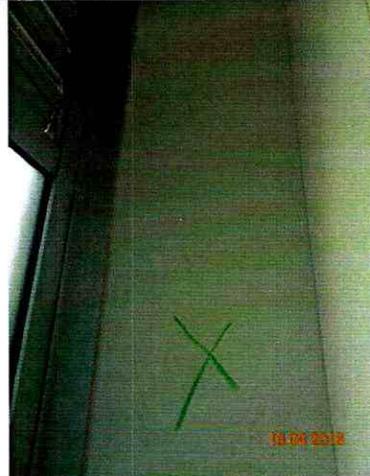
Foto 5: Fisuras evidenciadas al interior de los apartamentos
