SECRETARIA DE OBRAS PUBLICAS BOGOTA., D. E.

ESTUDIO GEOLOGICO Y GEOTECNICO ENTRE CALLES 154 Y 157
Y BARRIO SORATAMA NORTE DE BOGOTA

INGEVEL Y CIA. LTDA.

1.990

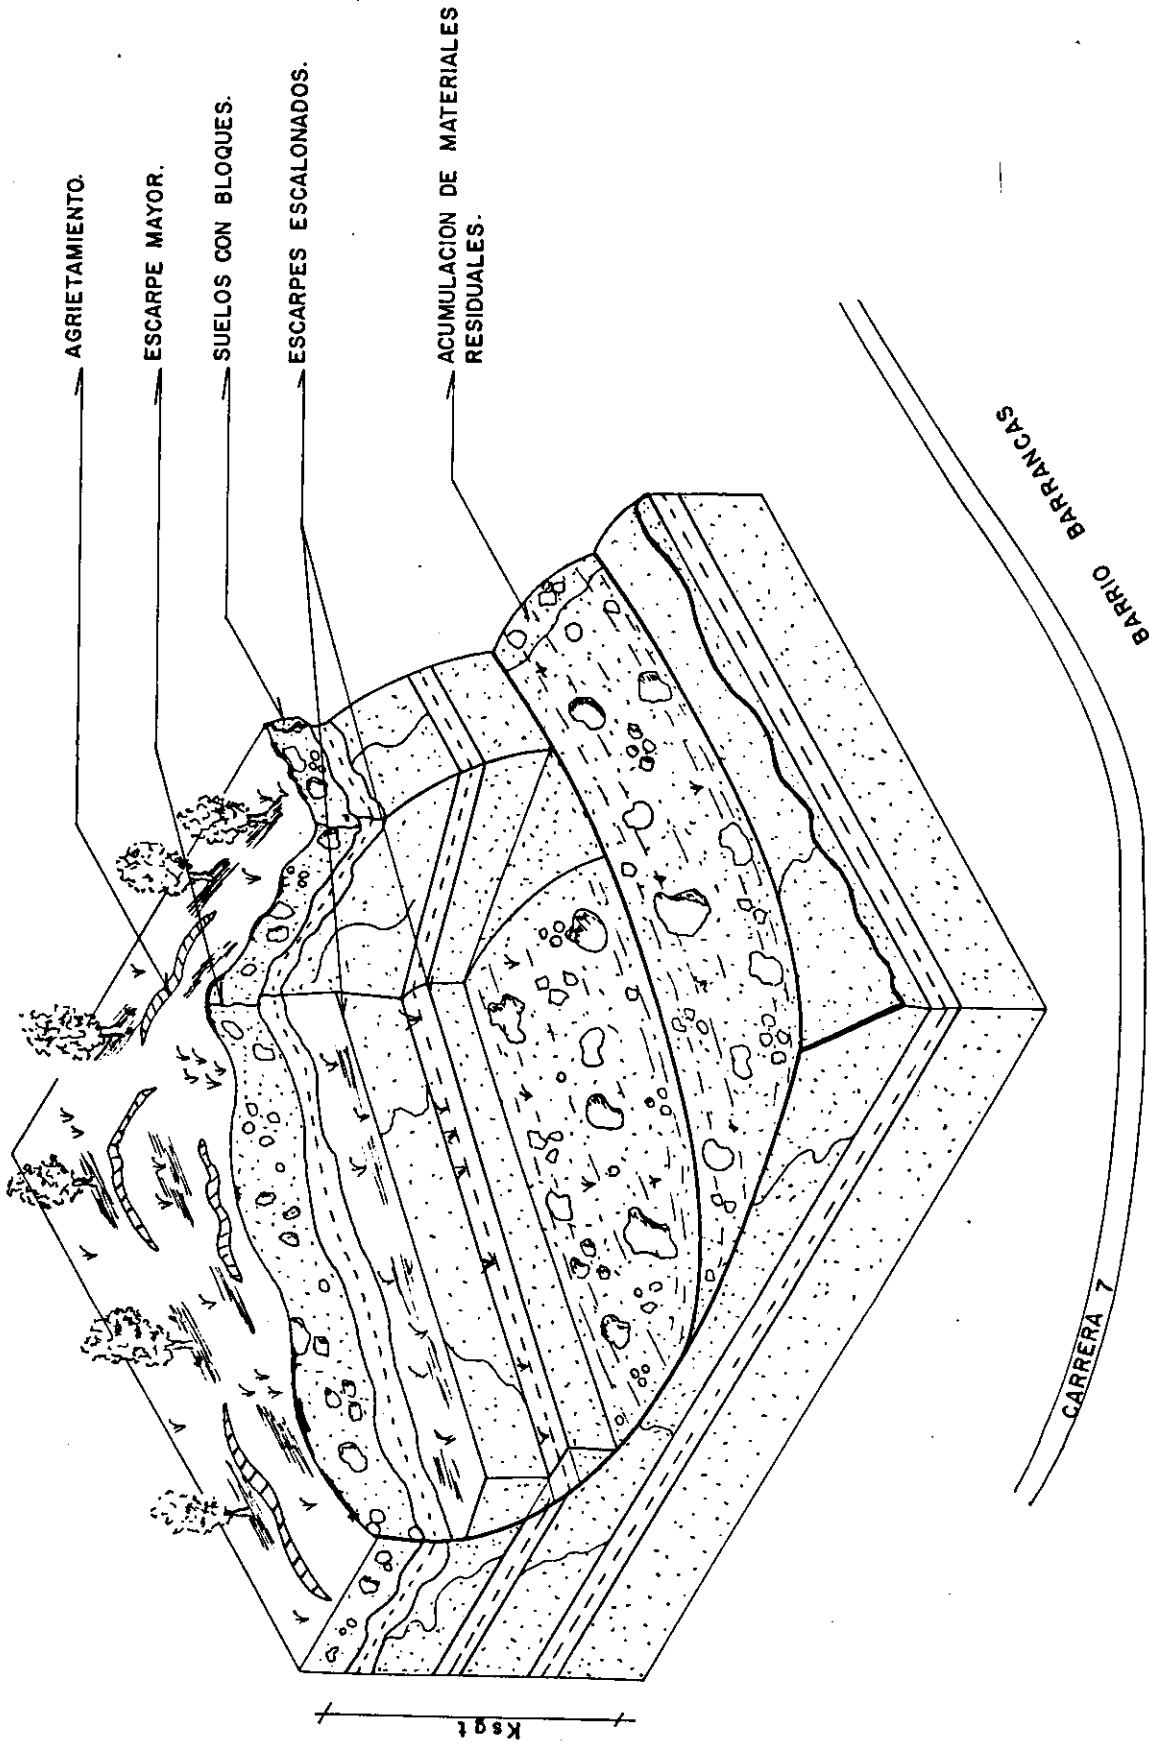
Como secuela de la explotación antitécnica de las canteras han quedado taludes con pendientes altas, verticales y cóncavas que favorecen el desprendimiento de bloques y cantos (Fotografías Nos. 21 y 22 y Diagrama No. 1) El fenómeno tiene varios agentes

Diagrama No. 1.
 Deslizamiento de tipo rotacional circular que ocurre en el Sector I, como consecuencia de la
 Explotación Antitécnica de las canteras de Zonas Aledañas.

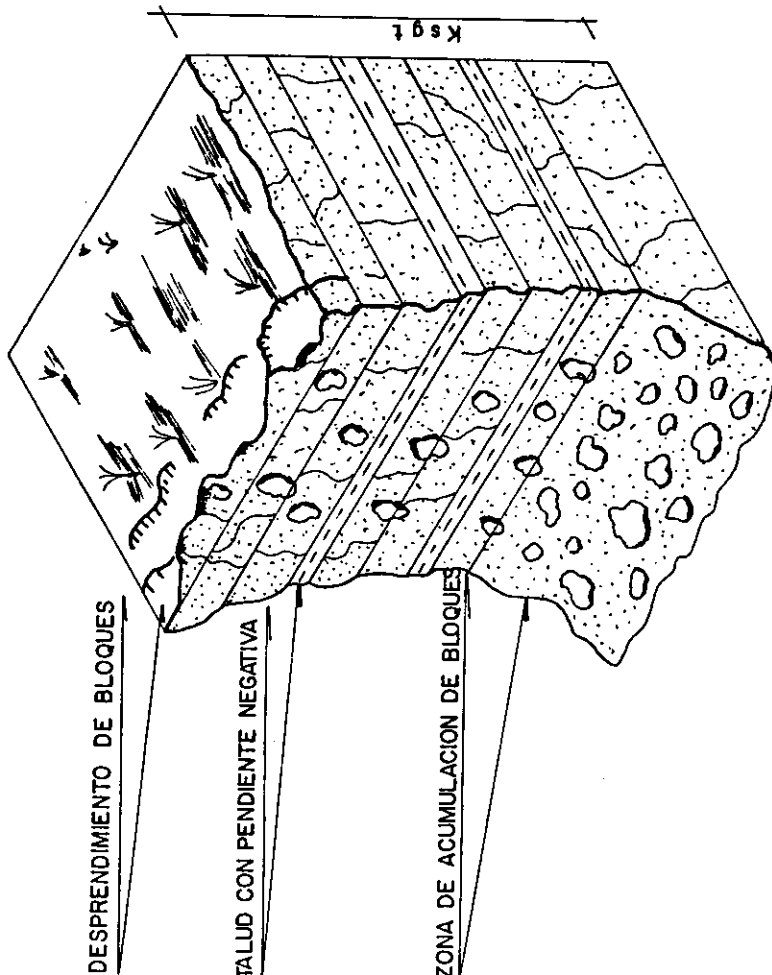
Barrio Soratama.

detonantes: Gravedad, saturación de la roca con agua, fracturamiento y meteorización. La caída de bloques es notoria en el sector II, Barrio Soratama (Ver plano Geológico 2/2), producida por la infiltración de las aguas superficiales a través de grietas y fisuras que saturan el macizo rocoso y permiten el desprendimiento por gravedad. En el sector I (Canteras El Cedro, Olano y Cerro Ibiza) el fenomeno es causado por la excavación de la pata del talud originando la inestabilidad y el consecuente desprendimiento por gravedad (ver Fotografía No. 23).

Caida de Bloques a la altura de la cota
2.820 m.s.n.m

- 2- Construir gaviones o en su defecto colocar bloques en el área de la perforación (P₂) para que sirvan de barrera a los potenciales desprendimientos que puedan originarse, ya que esta es una zona habilitable para urbanizar.

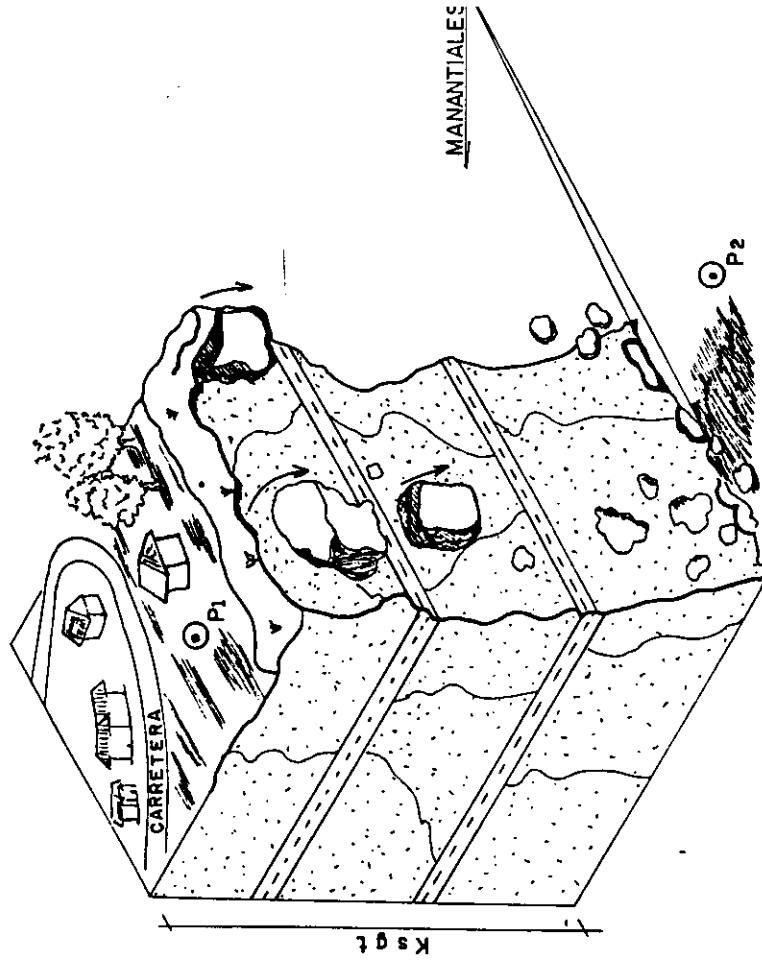
Barrio Soratama.

Caida de Bloques a la altura de la cota
2.840 m.s.n.m. (P1 y P2 , sitios
de perforación)

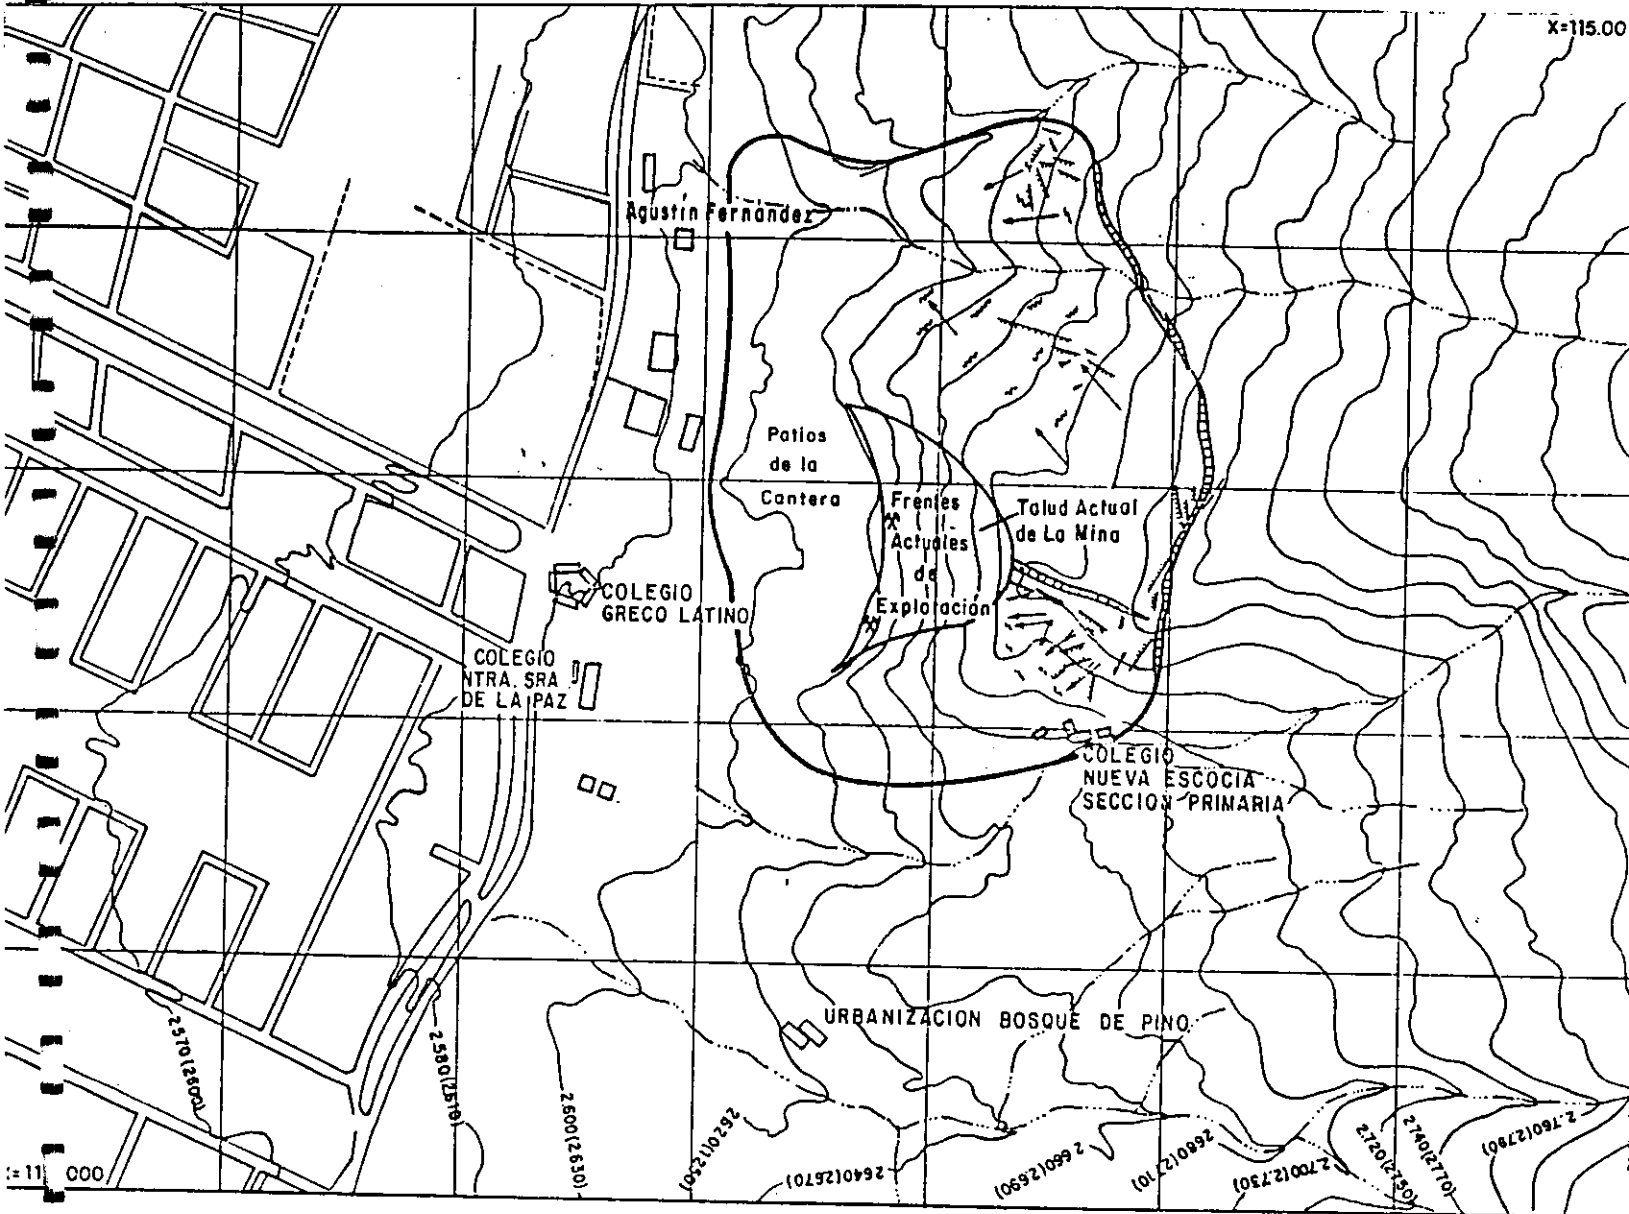
Figura No. 16 Zona inestable Sector I.

Grieta de corona que presenta salto variable entre 0.20 y 13.5m.
-

Grietas originadas por el movimiento de la masa.
-

las de un cuerpo agrietado en toda su longitud, con grietas tanto longitudinales como transversales y que manifiesta una notoria susceptibilidad al movimiento, el cual es responsable de la pérdida de las características mecánicas de la masa por el remoldeo

Dadas las características anteriores de esta masa en movimiento y a que su deterioro puede generar un proceso retrogresivo que a la postre iría a extenderse más allá de la actual cresta, se recomienda:

6- Se sugieren igualmente algunos drenes sub-horizontales hacia el frente de los cuales permitirían descargar la masa superior fruto de eventuales aguaceros. Estos drenes deberán ser dos (2) por banca y de una profundidad de por lo menos dos (2) metros.

7- Adicionalmente se recomienda una empradización acompañada de las especies nativas tales como paja amarga y helecho marranero.

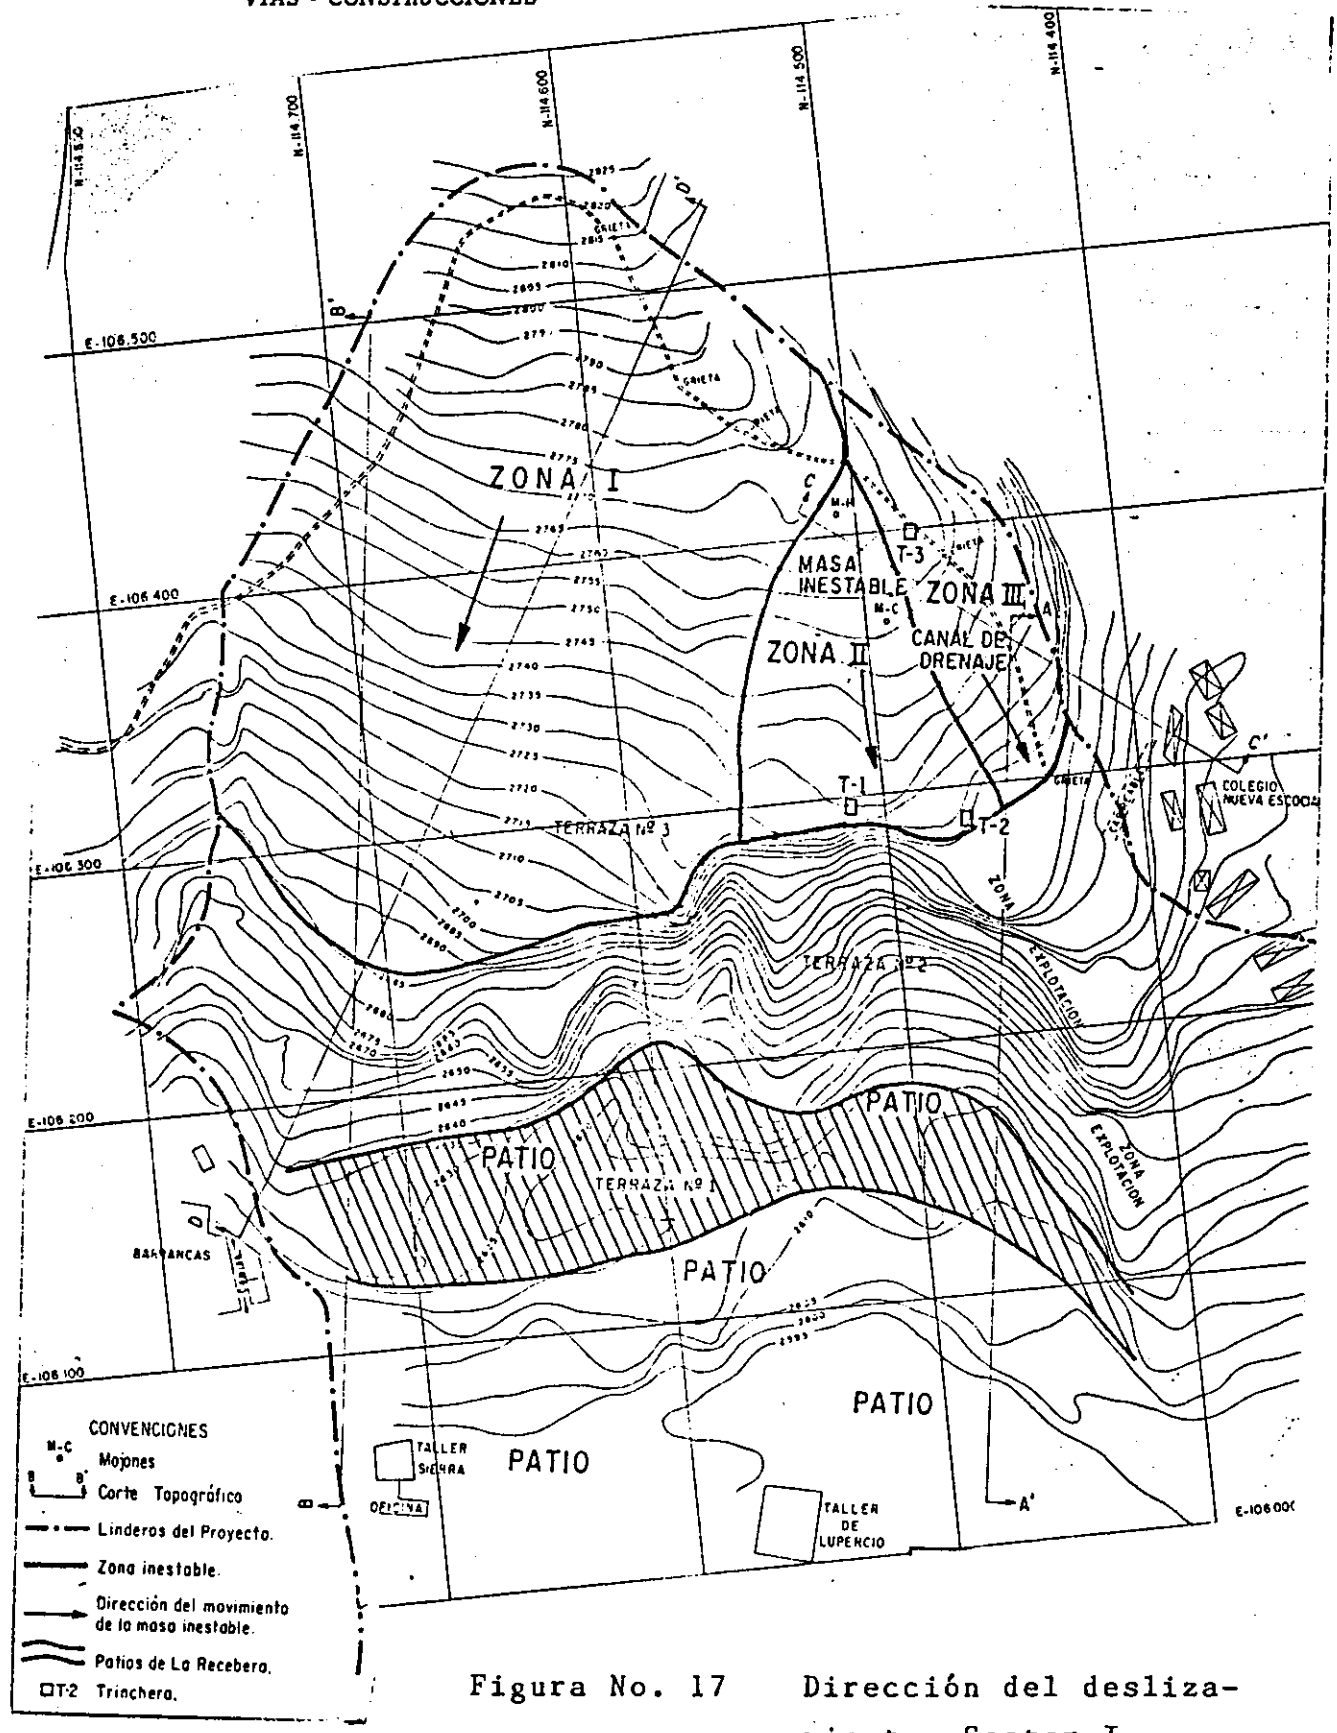
Figura No. 17 Dirección del deslizamiento Sector I.

En el Sector I (Olano, El Cedro, Cerro Ibiza) presenta grietas de tracción generadas por la explotación de materiales en dirección N-E a NW-SE hasta N-S, sobre los depósitos recientes.
