REHABILITACION MORFOLOGICA Y ECOLOGICA DE ALGUNAS AREAS DE
USO EXTRACTIVO AL NOR-ORIENTE DE BOGOTA
BARRIO HORIZONTE NORTE

Bogotá, enero de 1990

Ingenieros Forestales Consultores y Asociados

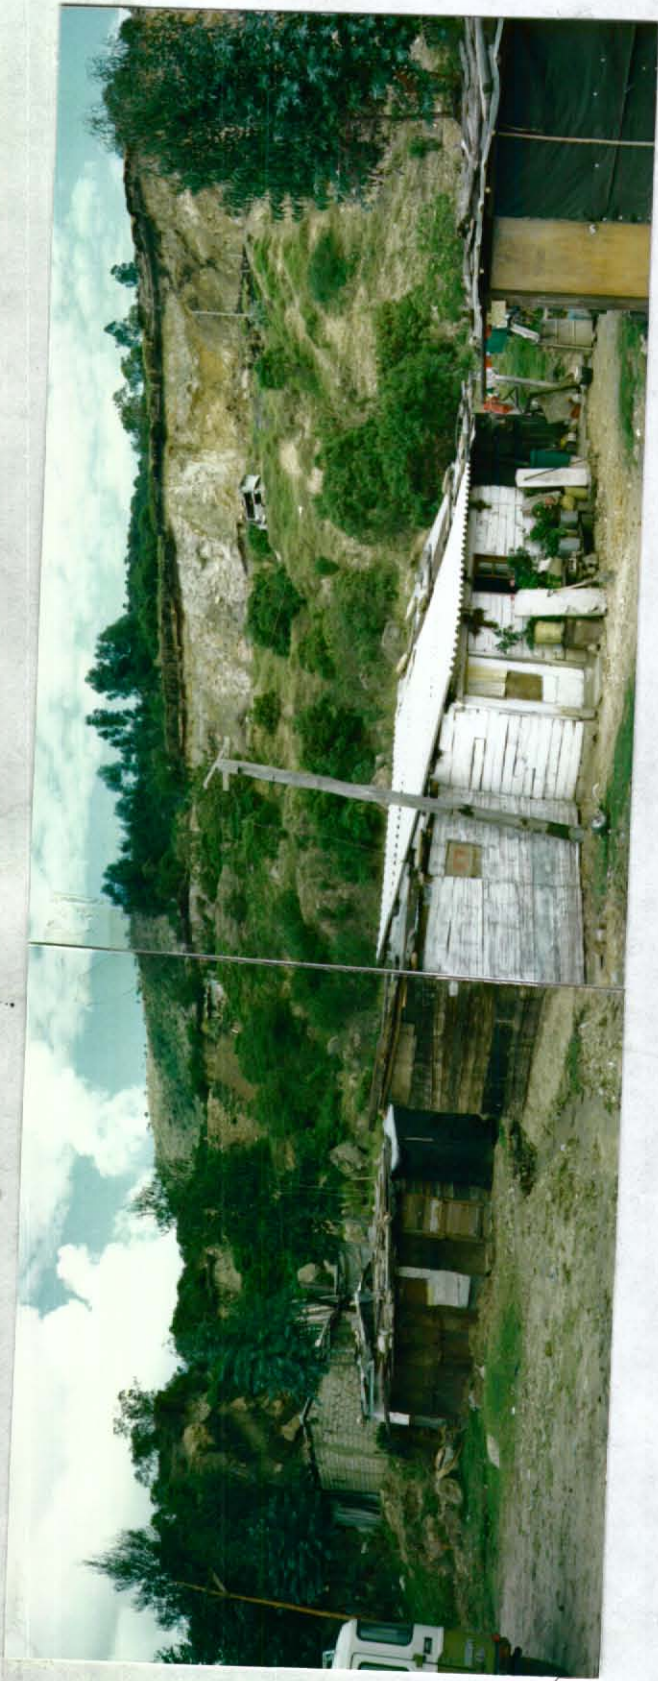
Cuatro de las típicas viviendas, de personas, que hace varios años se dedican a la extracción de materiales para construcción, en la parte baja de la zona de estudio. Están localizadas al Noroccidente del área, cerca al coluvión (observense los bloques erráticos a la izquierda); arriba se aprecia el Talud 3.

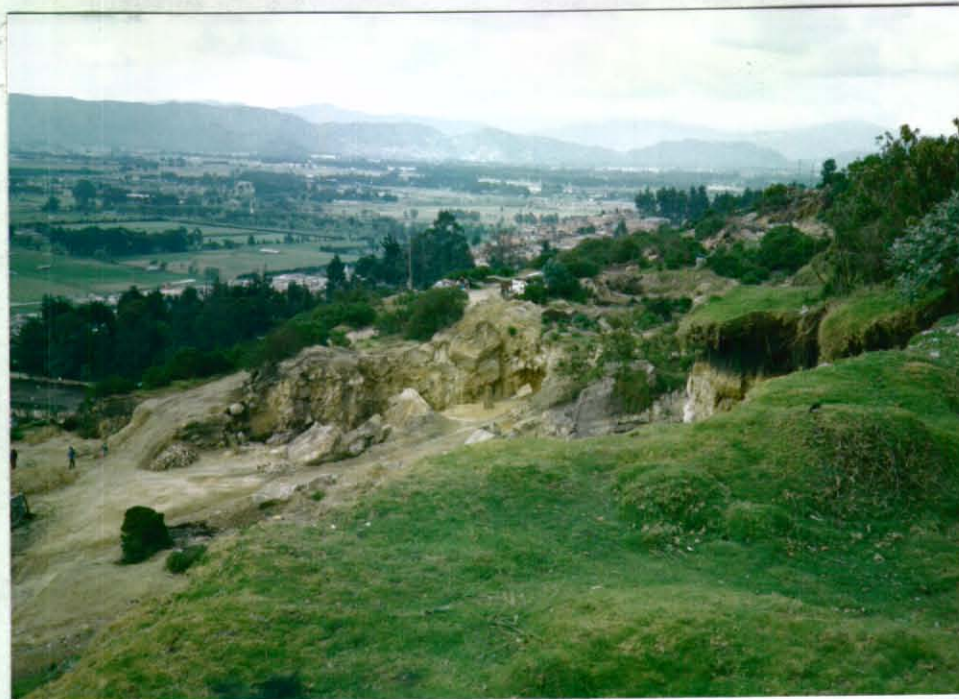
Observese el desplome de la parte superior del talud 3 que afecta una de las principales vías de acceso a la zona.

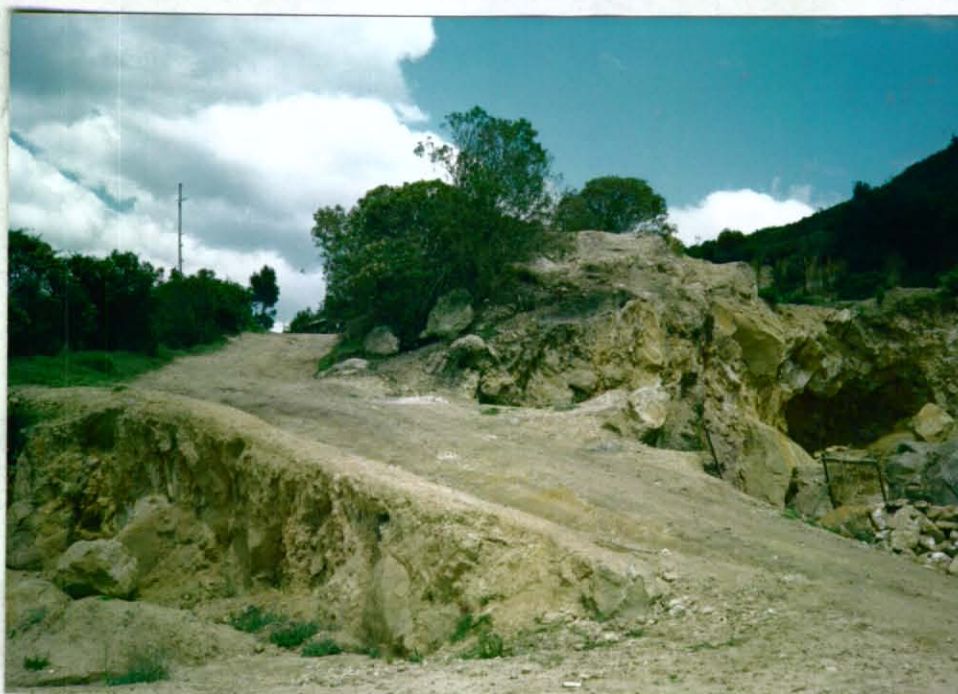
Detalle de las excavaciones, que pueden generar fenómenos de subsidencia, en la zona central del área.

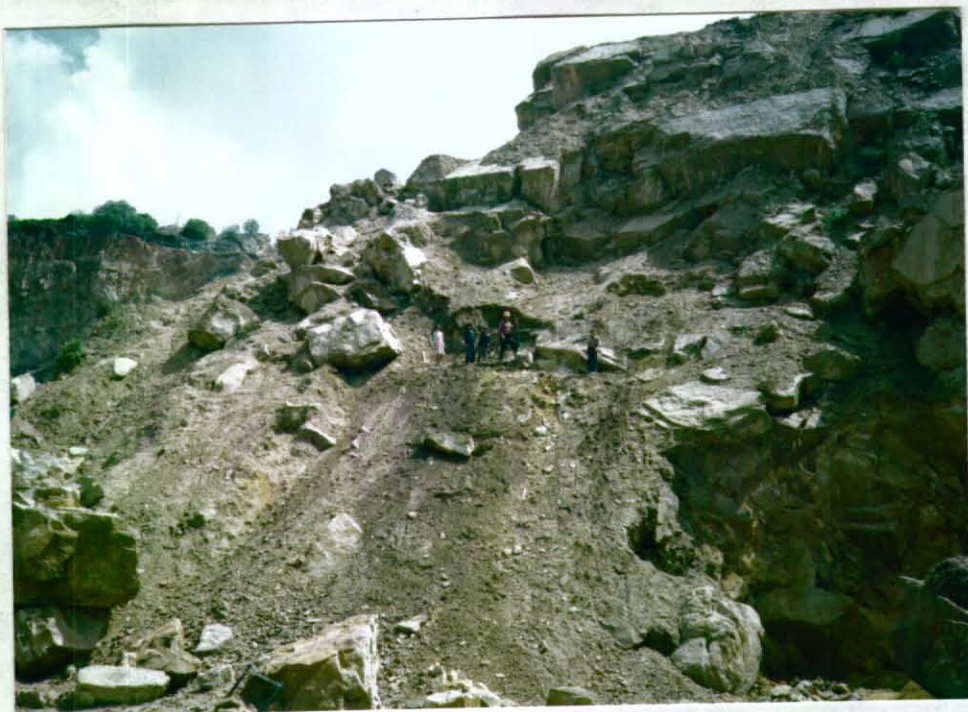
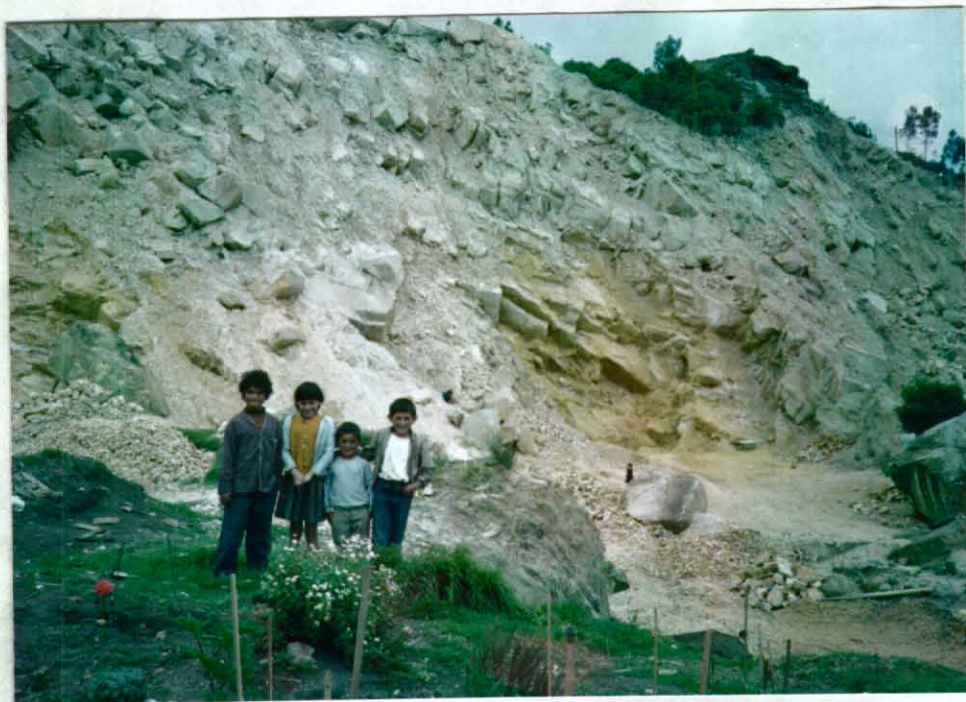
El método de explotación es manual, lo que causa el desprendimiento de grandes bloques con peligro para las personas y viviendas. Los niños en su mayoría ayudan a la explotación y regularmente juegan en los taludes.

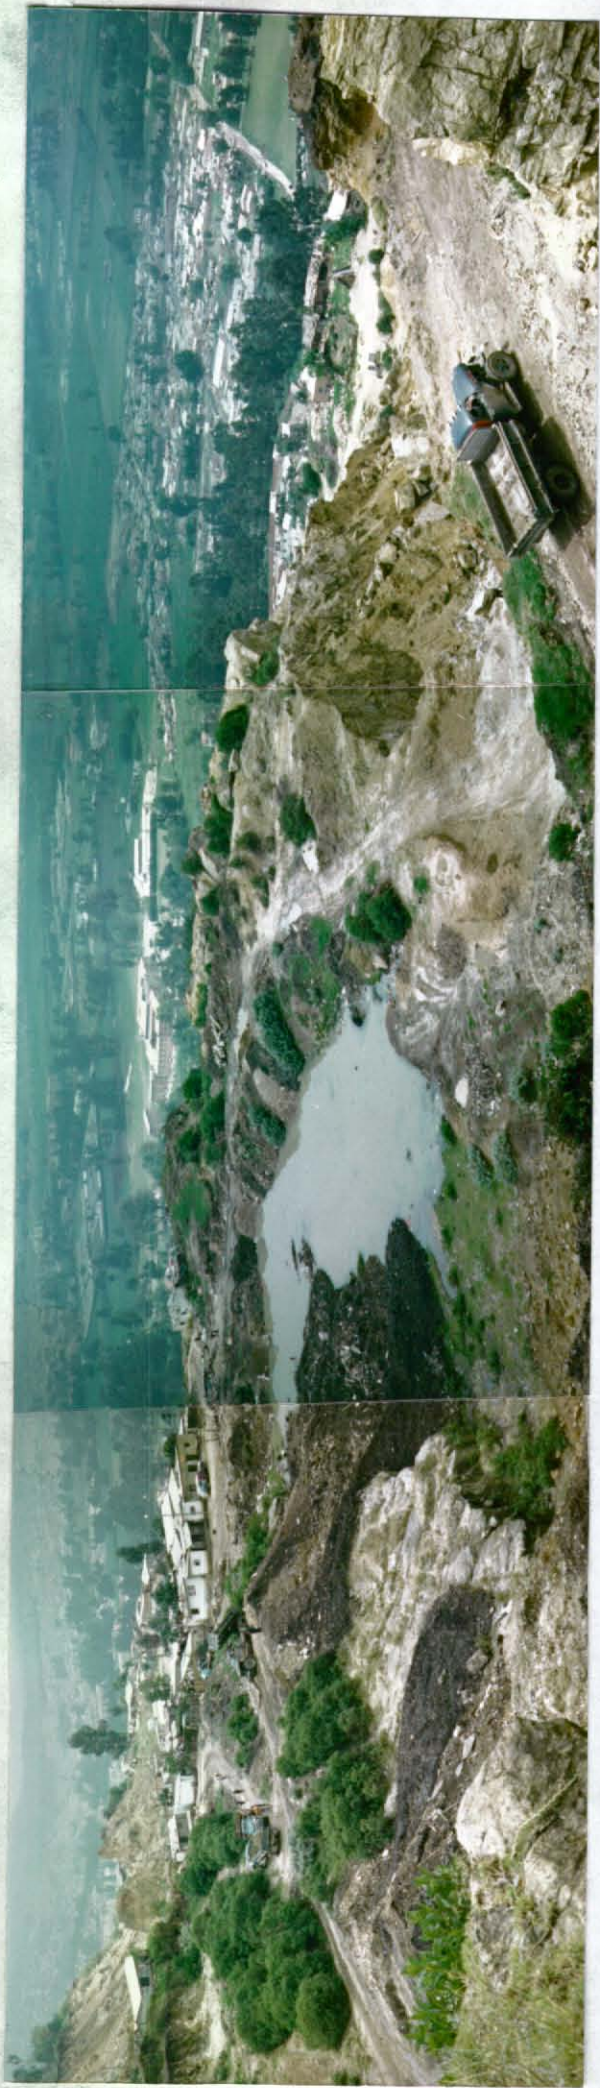
Panóramica tomada de arriba hacia abajo, en donde se aprecia el proceso de desecado de la laguna, rellanándola con basuras y desperdicios de construcción. La laguna estaba situada en la parte superior del Talud No.1. Al fondo se aprecia la ciudad, lo que induce a pensar que paisajísticamente esta cicatriz es visible desde cualquier punto de la Sabana de Bogotá.

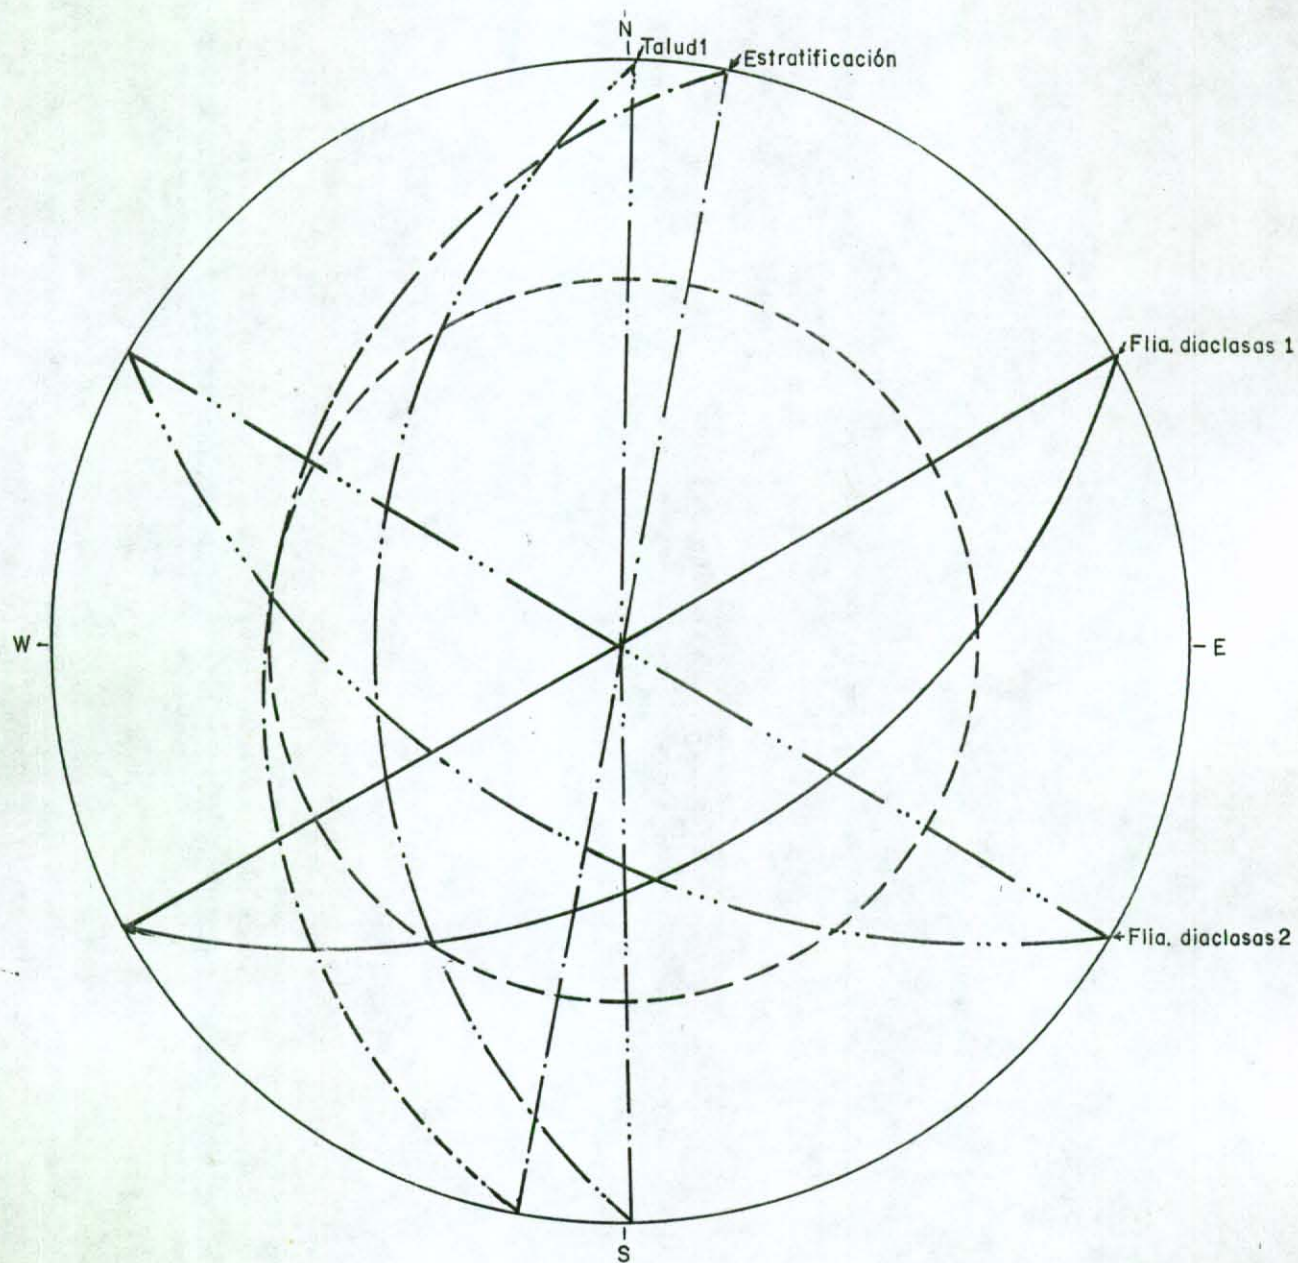
FIG. 7

El talud 1 corresponde al principal frente de explotación, en él las malas prácticas de extracción han generado una erosión retrogresiva, caída de bloques, agrietamientos en la parte superior y fracturas irregulares debido al uso de explosivos convirtiéndose en un peligro potencial tanto para las personas que laboran en él, como para las construcciones ubicadas en su frente. Mediante la representación estereográfica del talud y las tres discontinuidades principales, se concluye que es susceptible a presentar fallas de tipo planar, por cuña y volcamiento lo que justifica su inclusión dentro de una zona inestable crítica. (Veáse Análisis estereográfico del Talud 1 - Figura No.7).

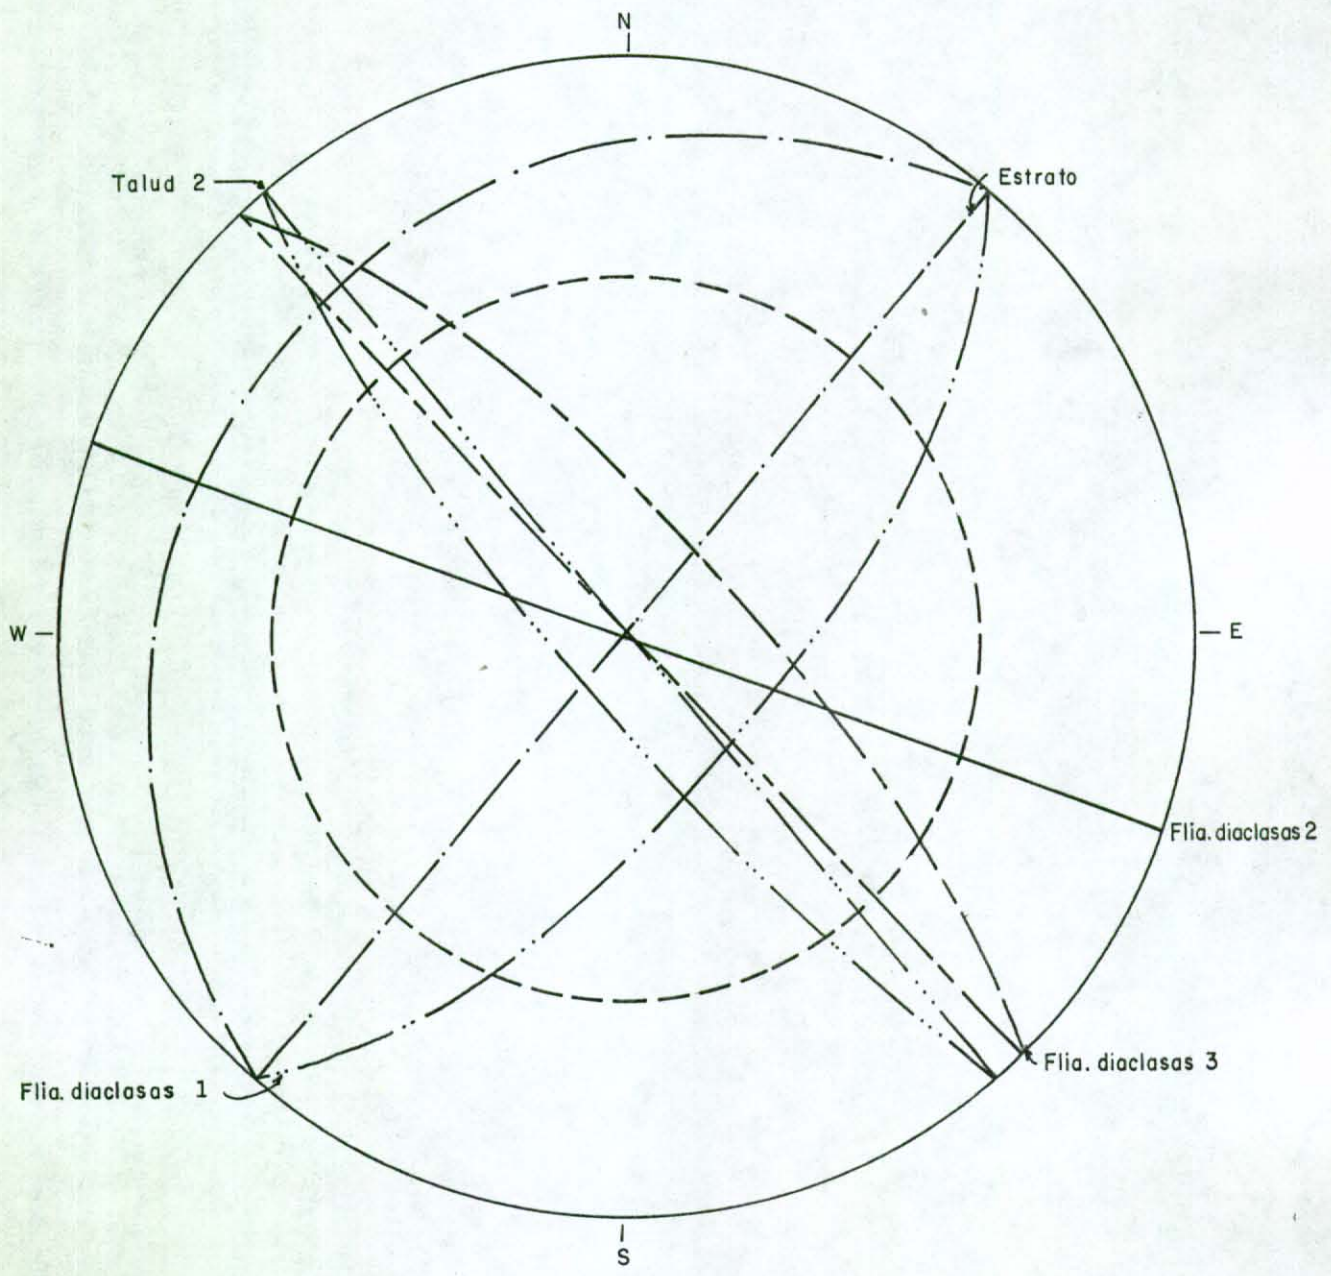
Las labores de explotación en el talud 2 son menores que en el resto del área. Presenta agrietamientos en la parte superior, fracturas irregulares por el uso de explosivos y caídas ocasionales de bloques.

Según el análisis estereográfico del talud y las tres discontinuidades principales, este talud no presenta fallas por cuña o volcamiento, pero sí fallas de tipo planar intenso que la incluyen dentro de la zona inestable crítica (Vease Figura No.8).

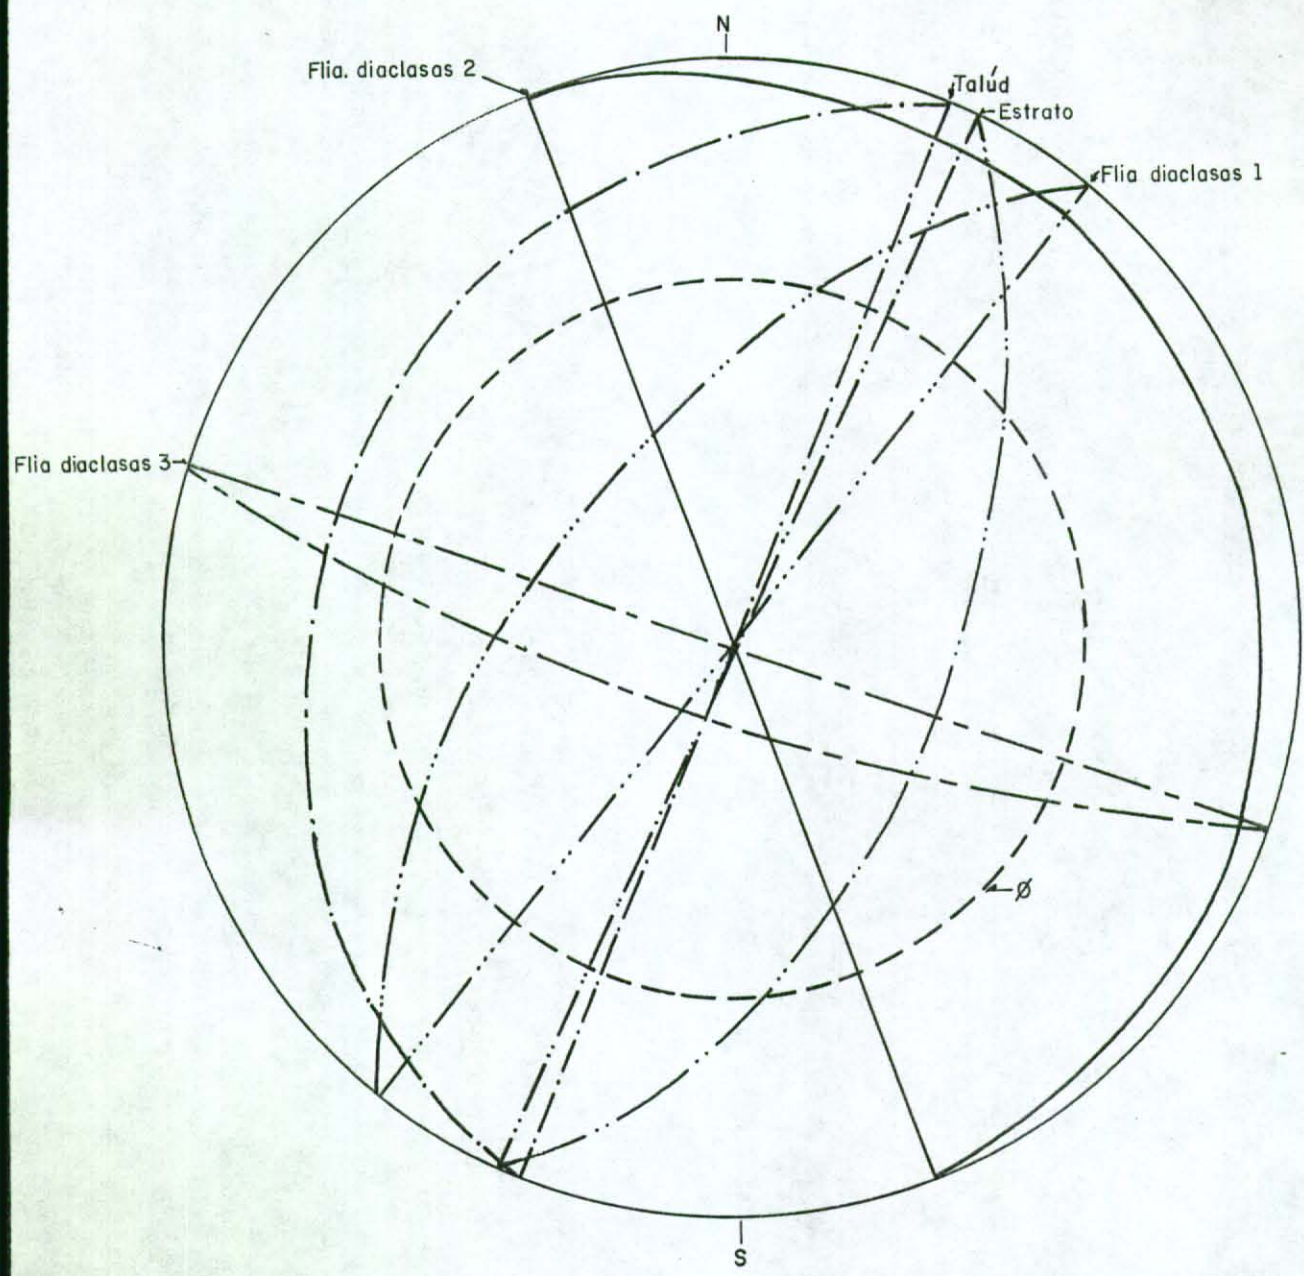
Este talud fue explotado hasta hace poco tiempo y su inestabilidad se manifiesta por caídas esporádicas de bloques y agrietamientos en su parte superior, también se observan fracturas por el uso de explosivos.

Se clasifica este talud como una zona inestable crítica porque el análisis estereográfico muestra su susceptibilidad a fallar de forma planar o por cuña, sin embargo, en el campo se estableció que es relativamente estable (Véase Figura No.9).

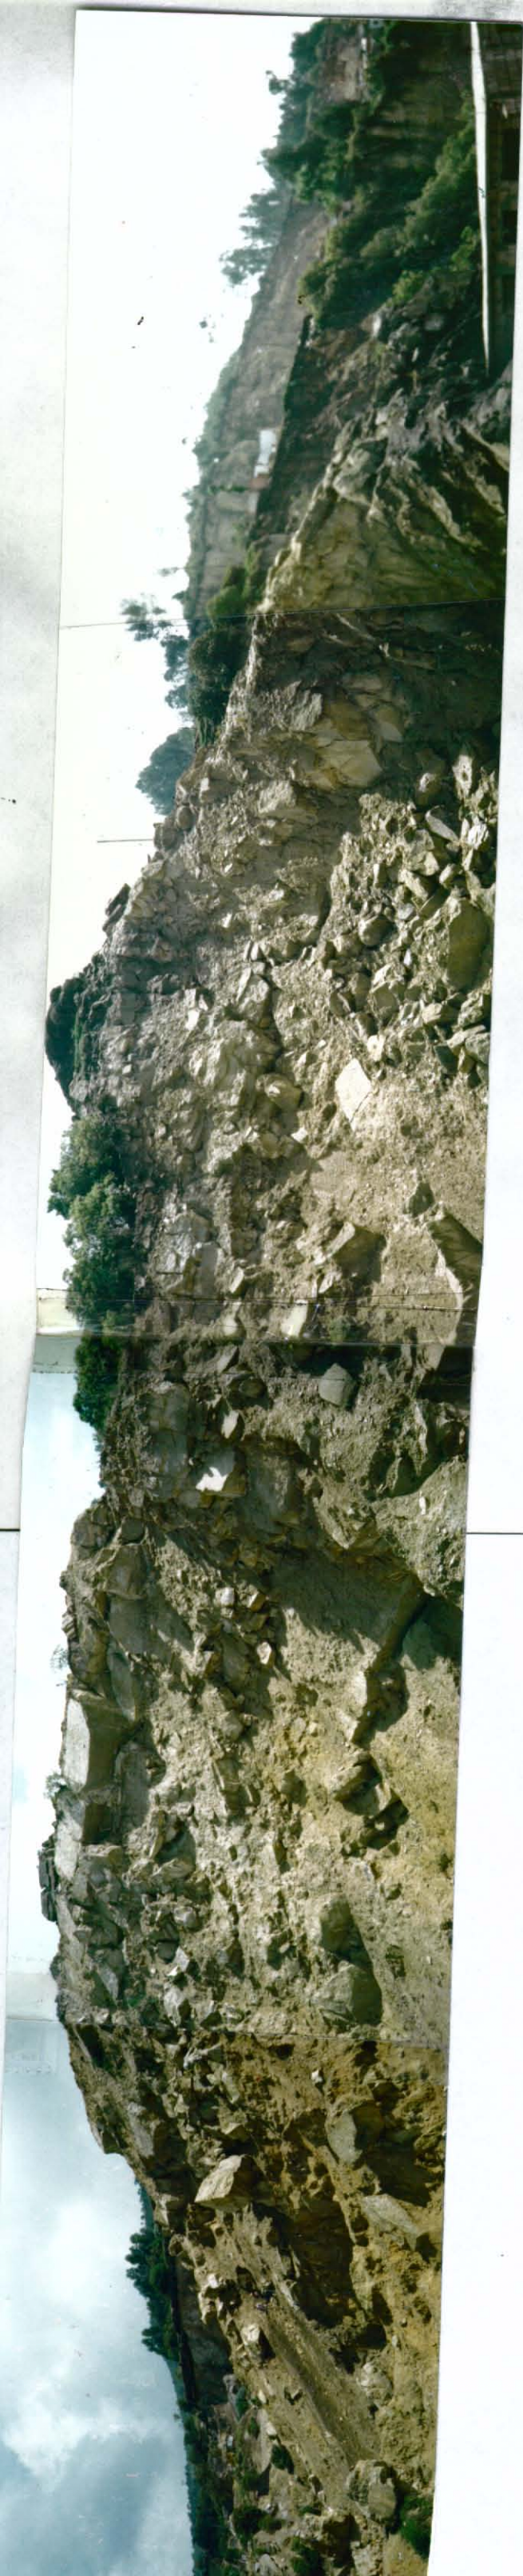
Panorámica del Talud No.1, frente principal de explotación actual. Se observa el aspecto caótico que se le ha imprimido con el método de extracción y los planos de estratificación que evidencian la susceptibilidad a la falla plana y por cuña.
