UPES

**ZONIFICACIÓN DE AMENAZAS Y RIESGOS POR REMOCIÓN EN MASA,
EVALUACIÓN DE ALTERNATIVAS DE MITIGACIÓN Y DISEÑOS
DETALLADOS DE LAS OBRAS RECOMENDADAS PARA ESTABILIZAR EL
ANTIGUO ESCARPE DE EXPLOTACION FRENTE AL BARRIO SORATAMA,
LOCALIDAD DE USAQUEN**

INFORME FINAL
(Original)

Santafé de Bogotá, D.C., Abril de 1999

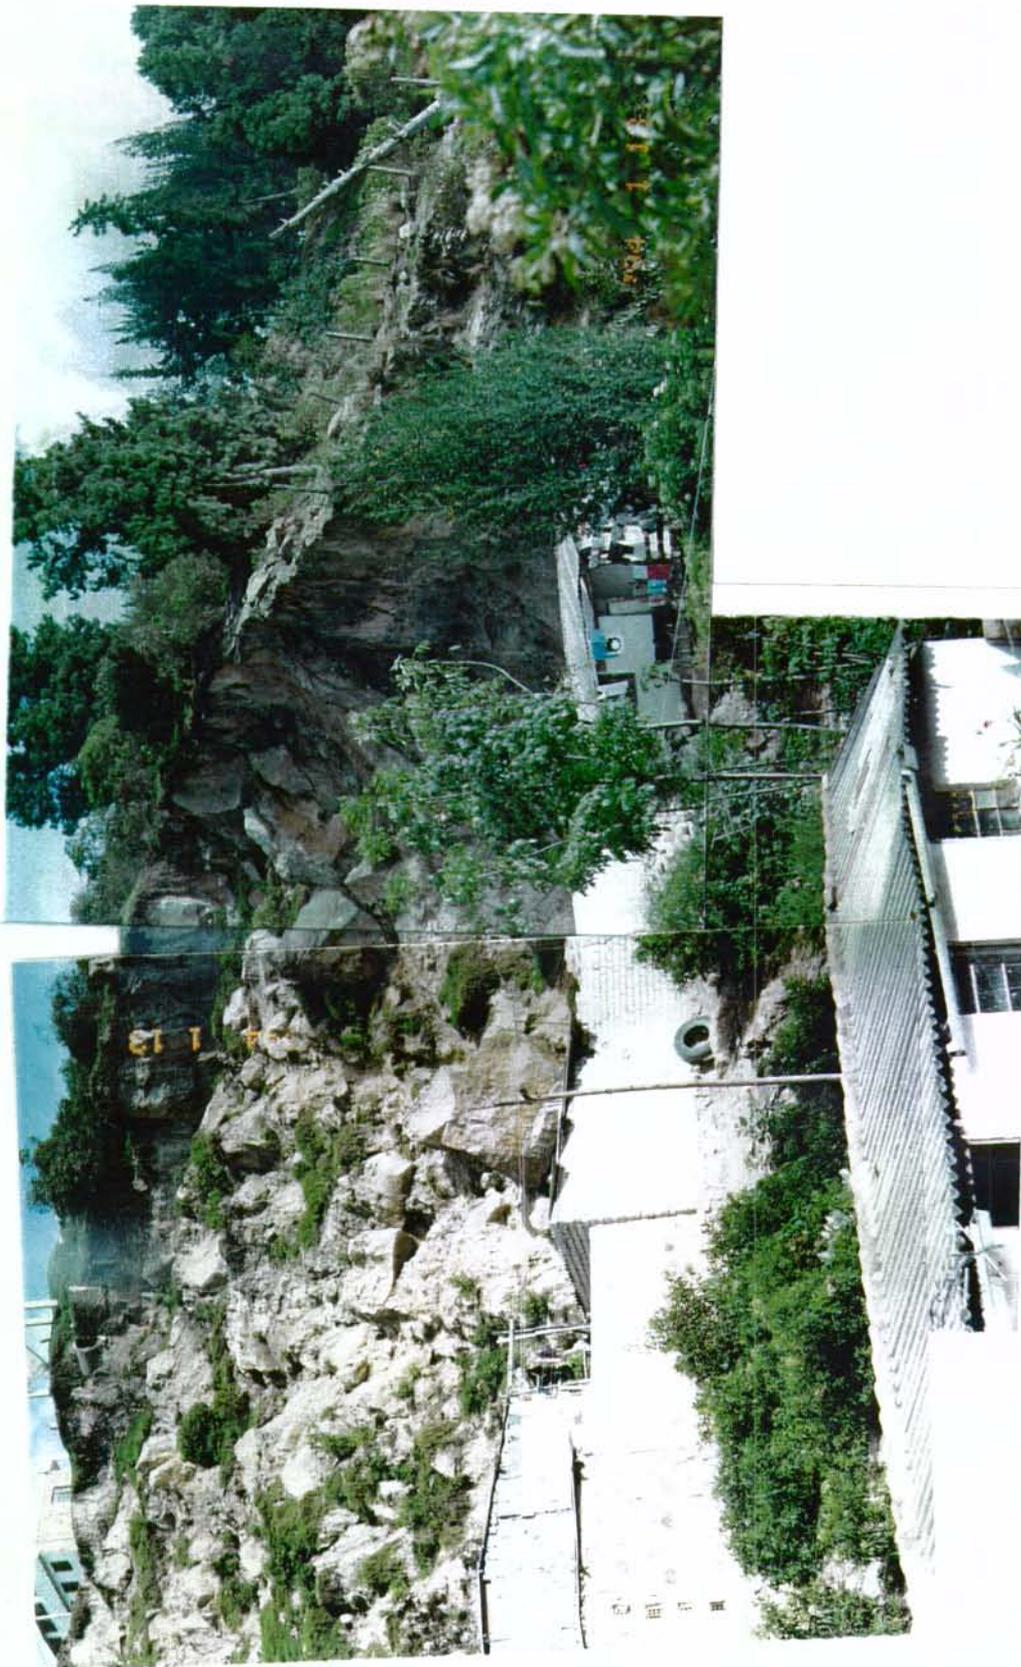
Foto 1.1. (13 de enero 1994) Barrio Soratama, Cra 7ª con calle 166B. Zona inestable en la parte sur del área del estudio. Concepto Técnico No. 25 De UPES: - Deslizamientos activos y potenciales en coluviones, rocas, talus, flujos de tierra y reptación de suelos - Geologo Alberto Rincón, Ing. Civil Agustín Calderón Navarro.

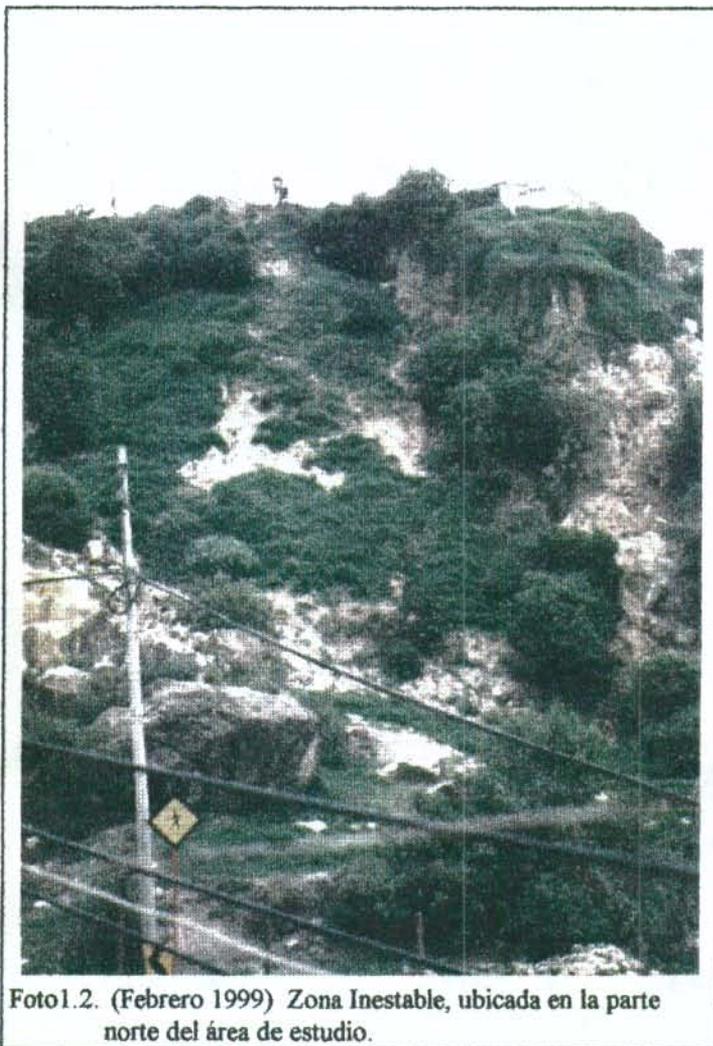
Actualmente, presenta grietas de tracción abiertas hasta 10 cm de ancho, y con un escarpe de 1 m. La superficie de falla tiene una inclinación de 52° en la parte superior del talud, observándose fácilmente en el apique 1 por el cambio de la coloración de los materiales ubicados por debajo y por encima de la misma. Es un deslizamiento activo, caracterizado por movimiento muy lento; y no amenaza ninguna vivienda, pero puede obstruir la vía principal de acceso al barrio, derribar los postes de luz y, en un caso fortuito, causar la muerte a personas,

Foto 1.2. (Febrero 1999) Zona Inestable, ubicada en la parte norte del área de estudio.

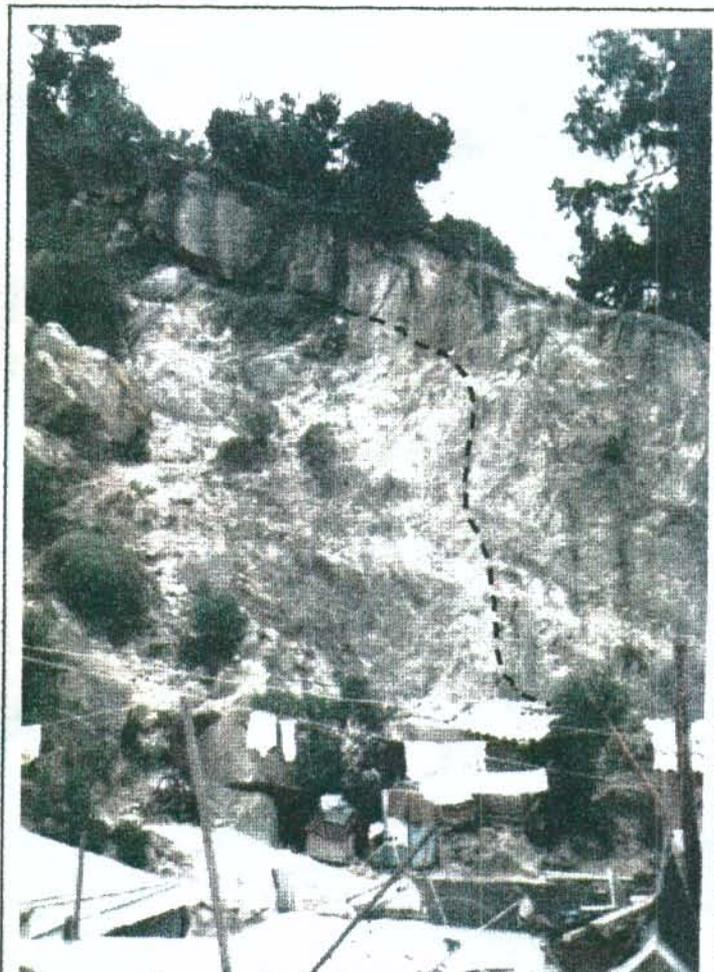
Foto 1.3. Costado sur del deslizamiento activo; la línea punteada separa el material in-situ (Areniscas friables con delgados intercalones de arcillolita) del material colapsado (depósito coluvial)

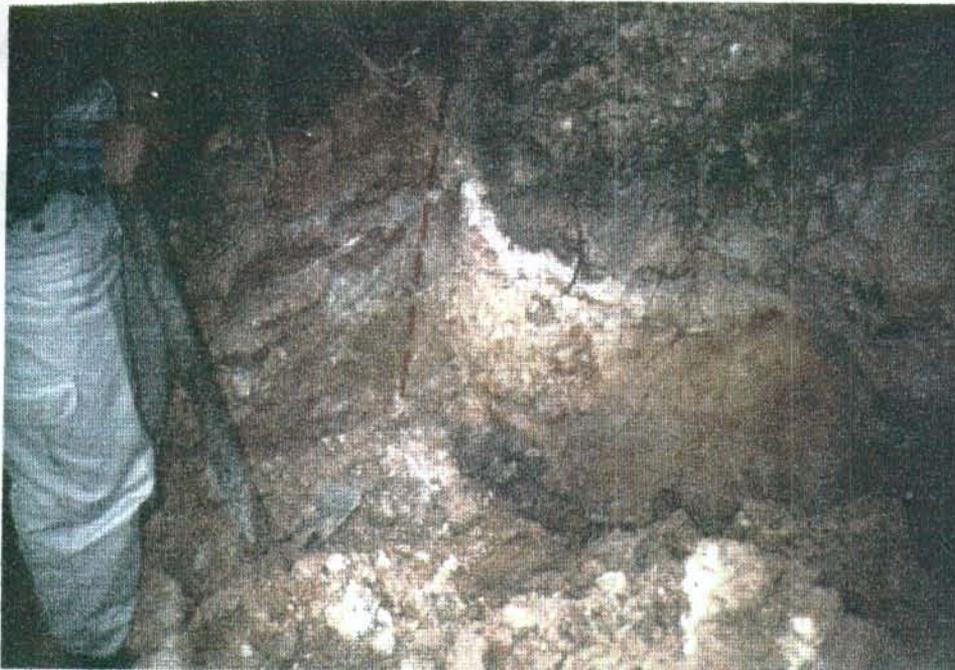
En consecuencia, el 13 de Marzo se realizó una trinchera en el costado Norte de la zona Sur, donde se localizó la línea geoeléctrica correspondiente al SEV 2. En esta excavación se encontró un nivel de arenisca a 0.8 m de profundidad, el cual fue seguido por una distancia aproximada de 4m paralela a la cara del talud. También se identificó la zona de cizallamiento que pone en contacto el estrato de arenisca con un nivel de arcillolita que aflora en la parte superior del talud rocoso inmediatamente al Norte de la zona Sur (ver foto 2.1)

Foto 2.1 Zona de cizallamiento, descubierta en la trinchera, en el costado Norte de la zona Sur

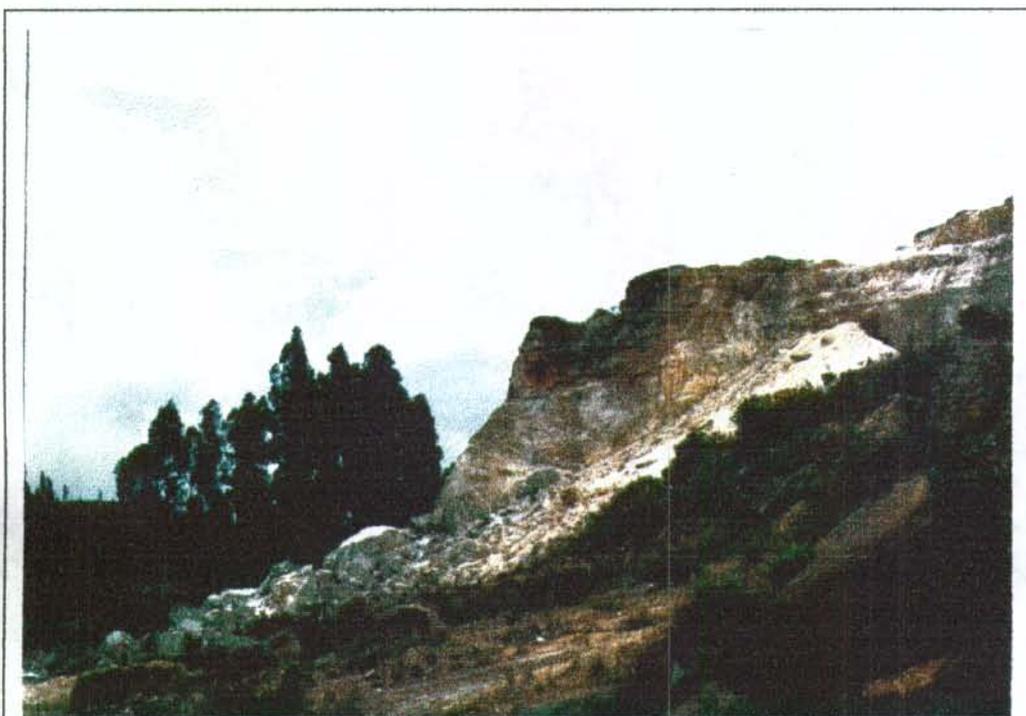
Foto. 3.1 Relieve estructural donde se evidencia la caída de rocas al norte del barrio Soratama. La pendiente estructural da lugar a deslizamientos de tipo traslacional.

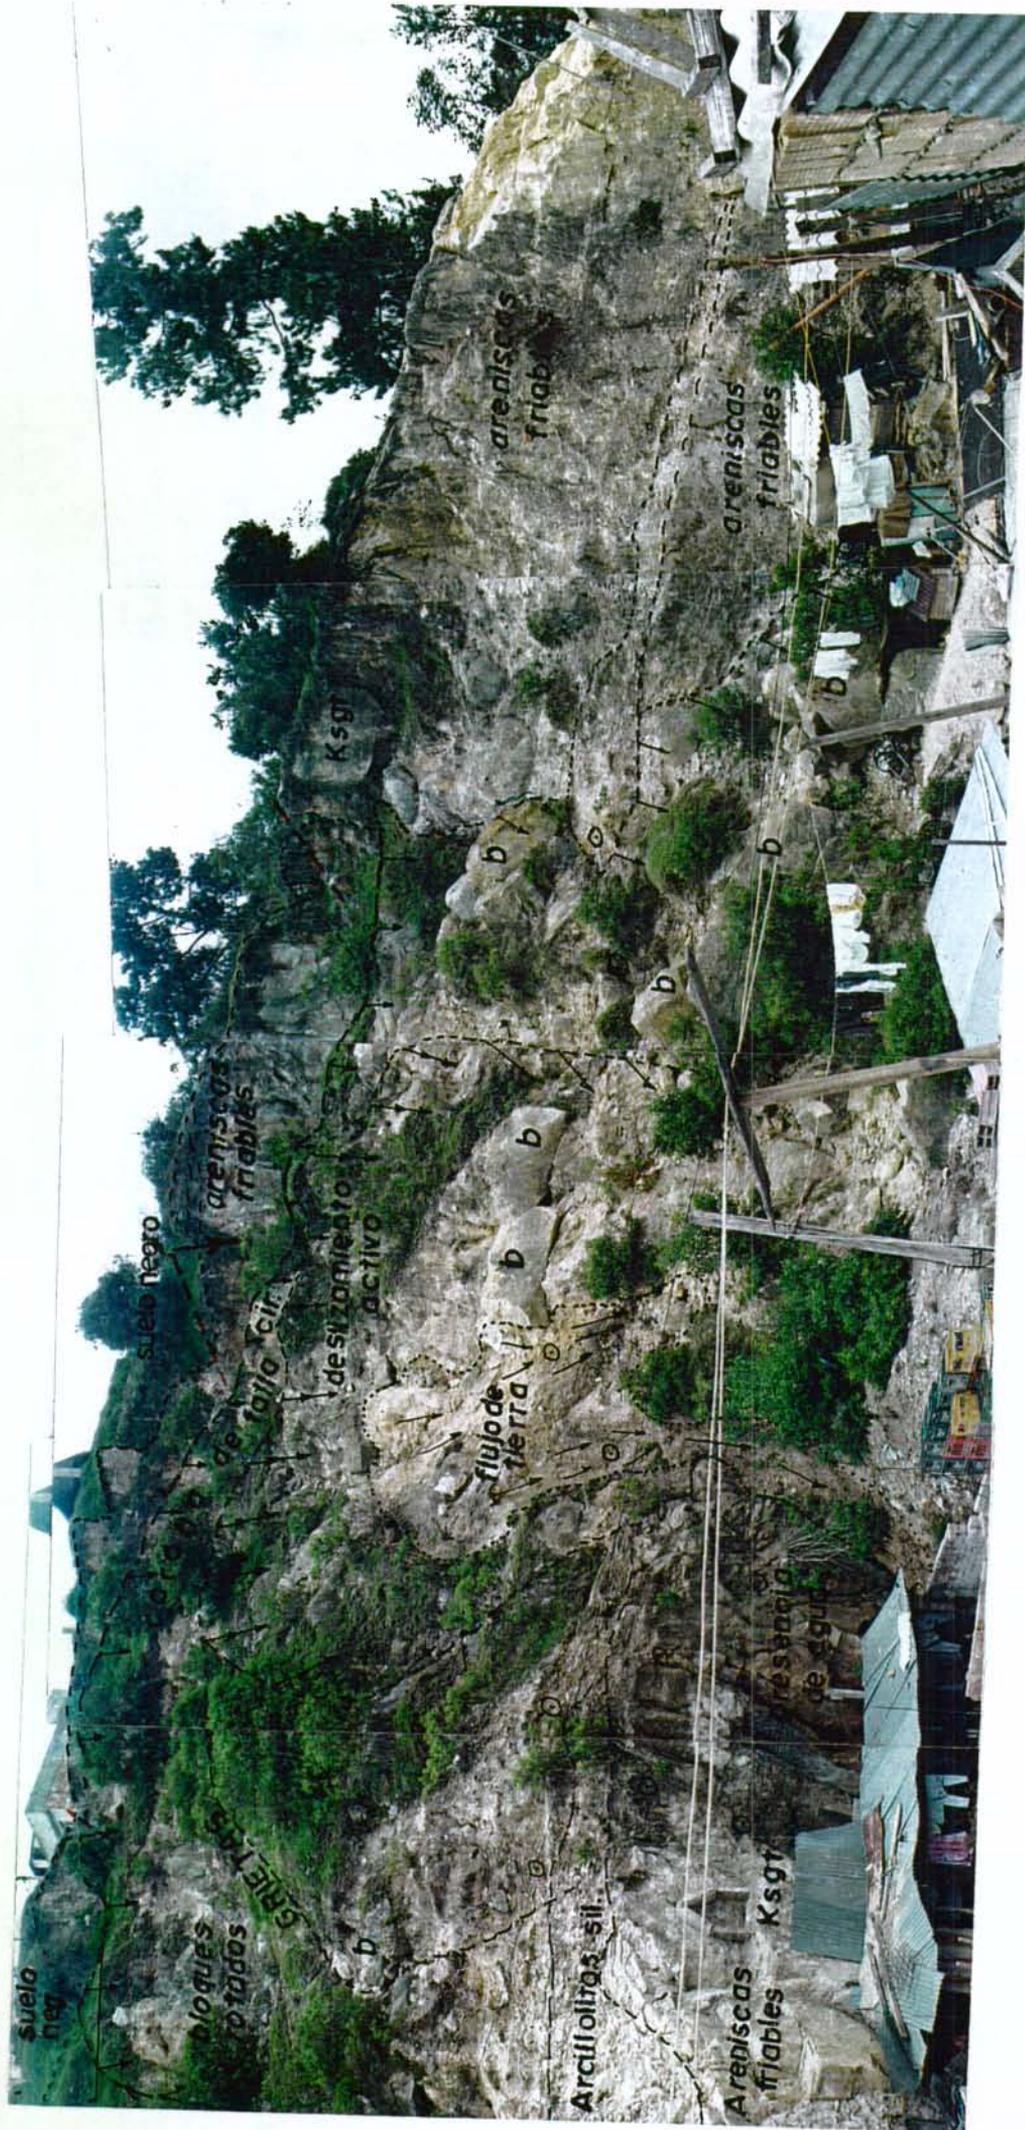
Foto 3.2. Con líneas rojas se indican las zonas de cizallamiento en el macizo rocoso. Los puntos negros © indican la presencia de agua; con la letra b. se indican bloques de arenisca friable hasta de 3 m de diámetro. La doble flecha indica la dirección del movimiento en la parte central del deslizamiento (activo).

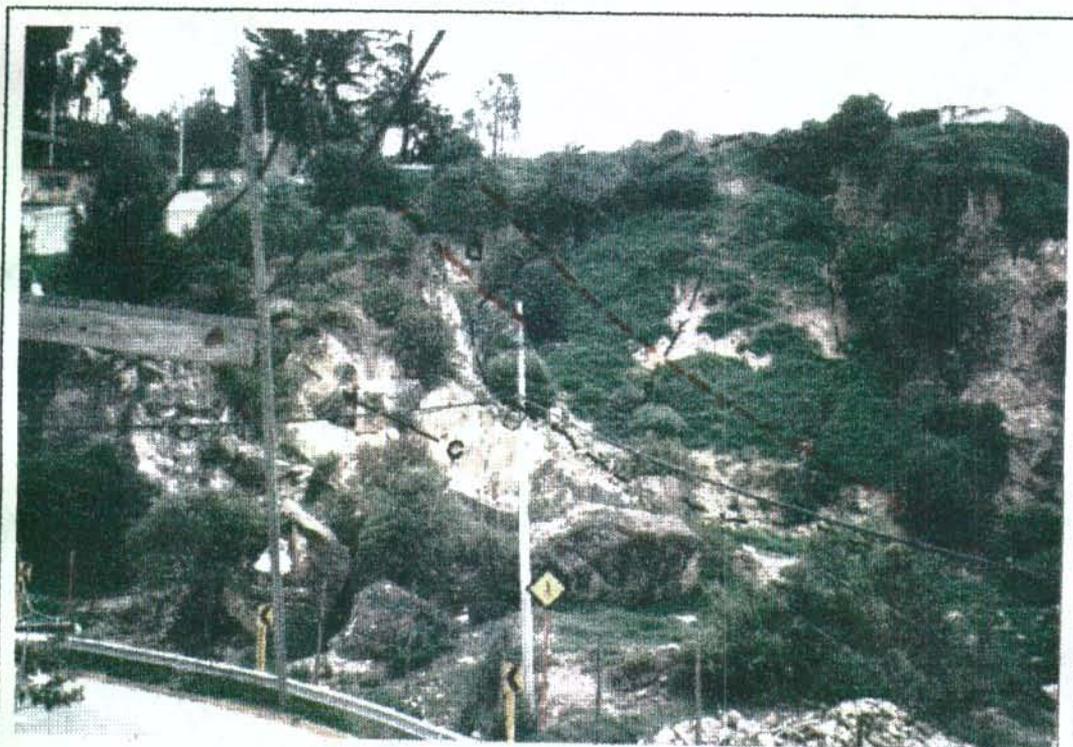
Foto 3.3. Panorámica del relleno de escombros en el costado Norte de la zona de estudio. Con la letra C se indican 3 bloques de arenisca producto de una falla en cuña del macizo rocoso; los planos de discontinuidades son: N85E/84SE y N60W/80NE

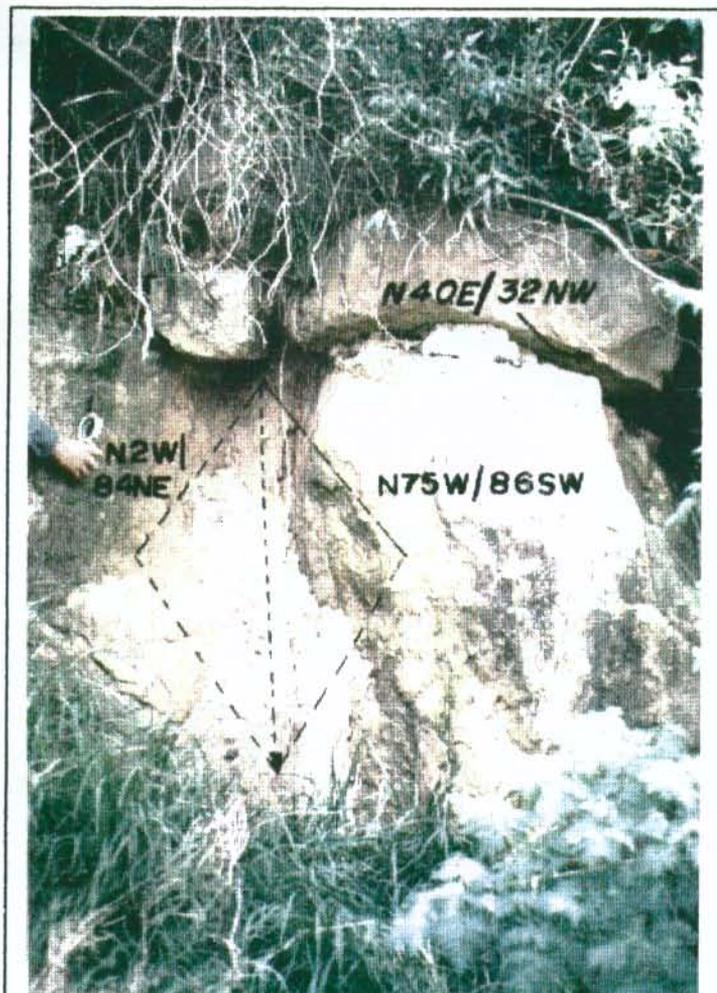
En general, en todos los taludes existe una probabilidad de falla en cuña (Foto 3.7).

Foto 3.7. Las discontinuidades indicadas en la foto representan una cuña típica de macizo rocoso (punto b de la foto 3.3)

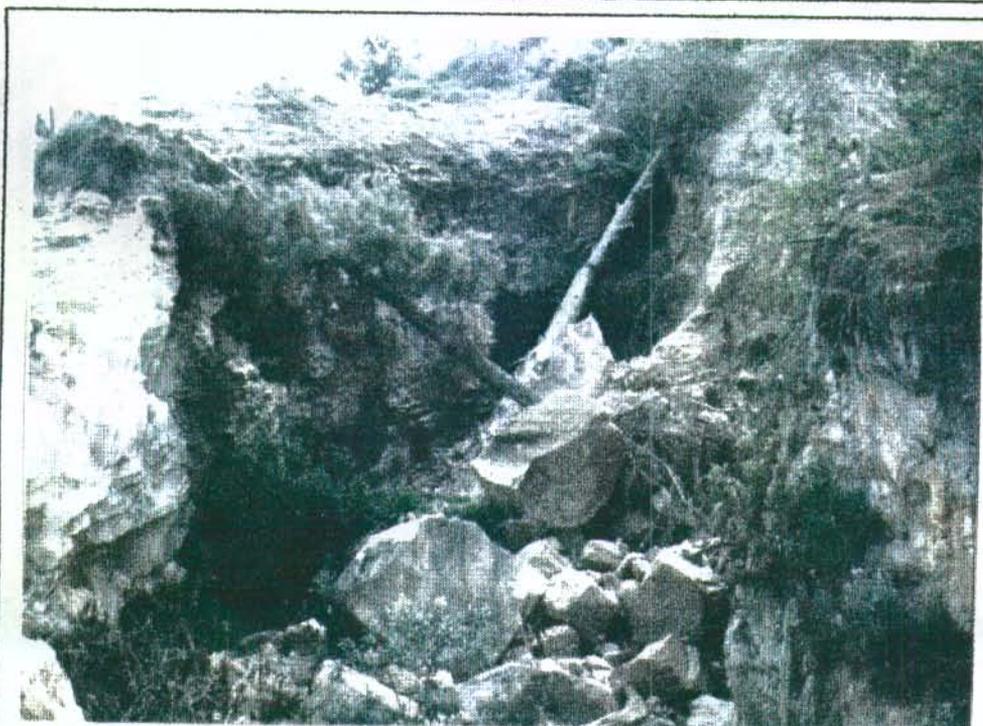
Foto 3.9 Cárcava en la zona limítrofe con la cantera Servitá. Ancho 12m, profundidad 7m (sector I-D-2-C₅)

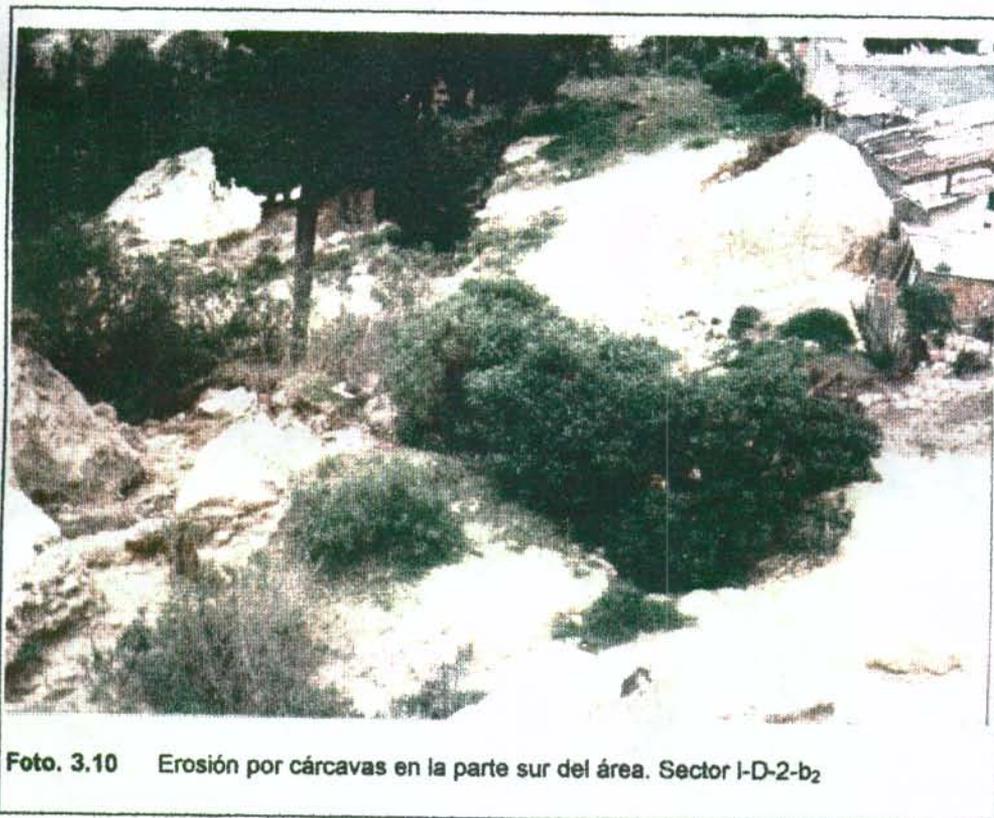
Foto. 3.10 Erosión por cárcavas en la parte sur del área. Sector I-D-2-b₂

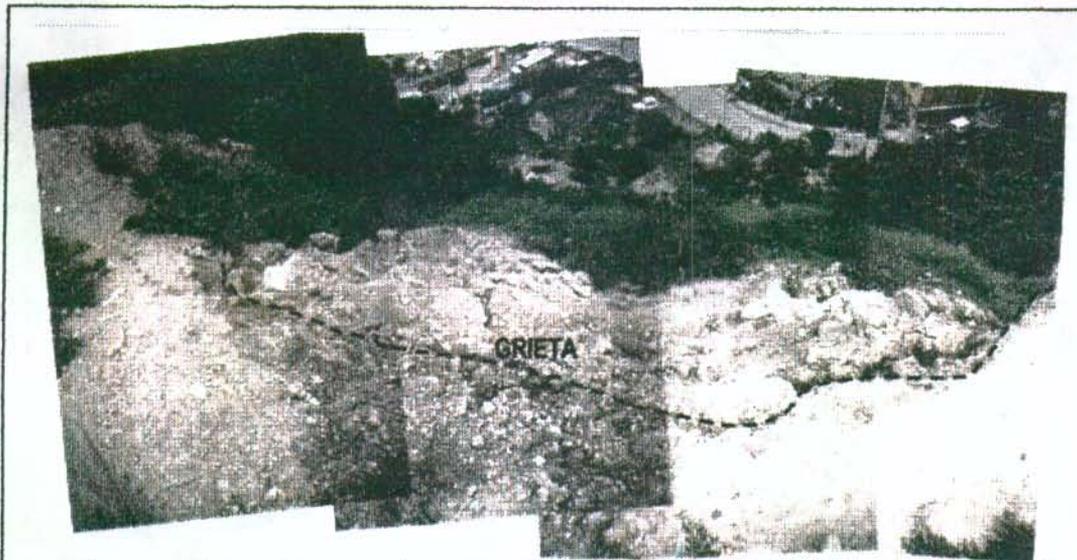
Foto 3.11a Grieta de coronación del posible deslizamiento en la zona norte sector I-A-5_r-b₁ (vista frontal)

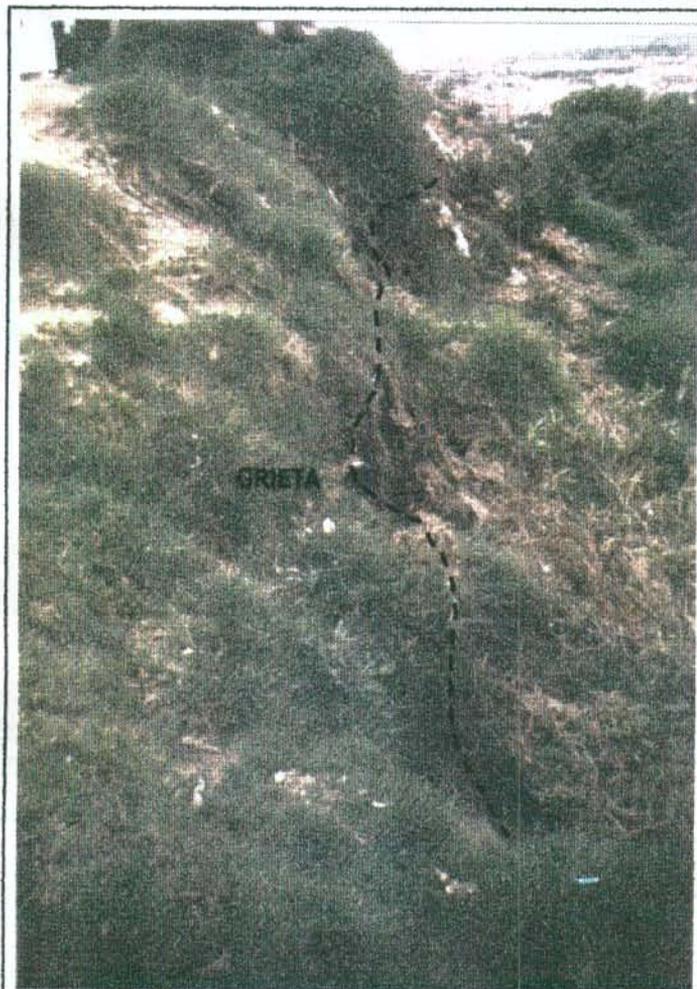
Foto 3.11b Grietas de coronación del posible deslizamiento en la zona norte sector I-A-5_r-b₁ (vista lateral)

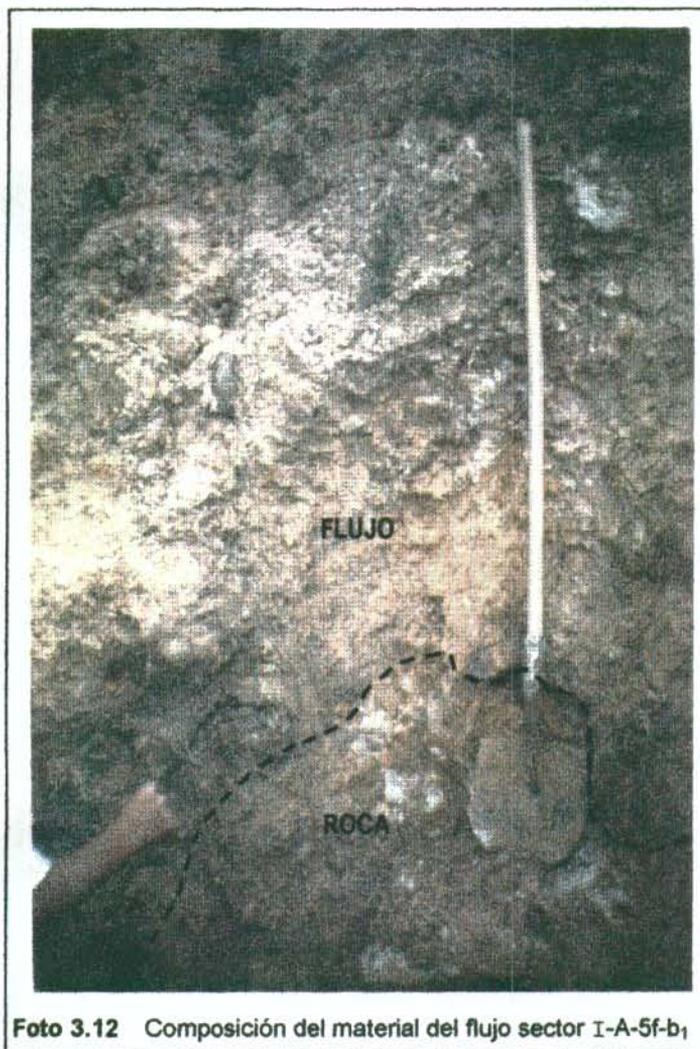
Foto 3.12 Composición del material del flujo sector I-A-5f-b1

La masa de lodo fluye sobre el basamento rocoso; y su material proviene de la parte superior del talud y se desplaza al sector por las aguas de escorrentía. Durante el lapso de tiempo de ejecución del estudio - que transcurrió durante los meses de enero a marzo - el flujo fue constante y de tipo pulsante. Este se reactivaba en la medida en que el material alcanzaba una saturación suficiente y para causar su desplazamiento.

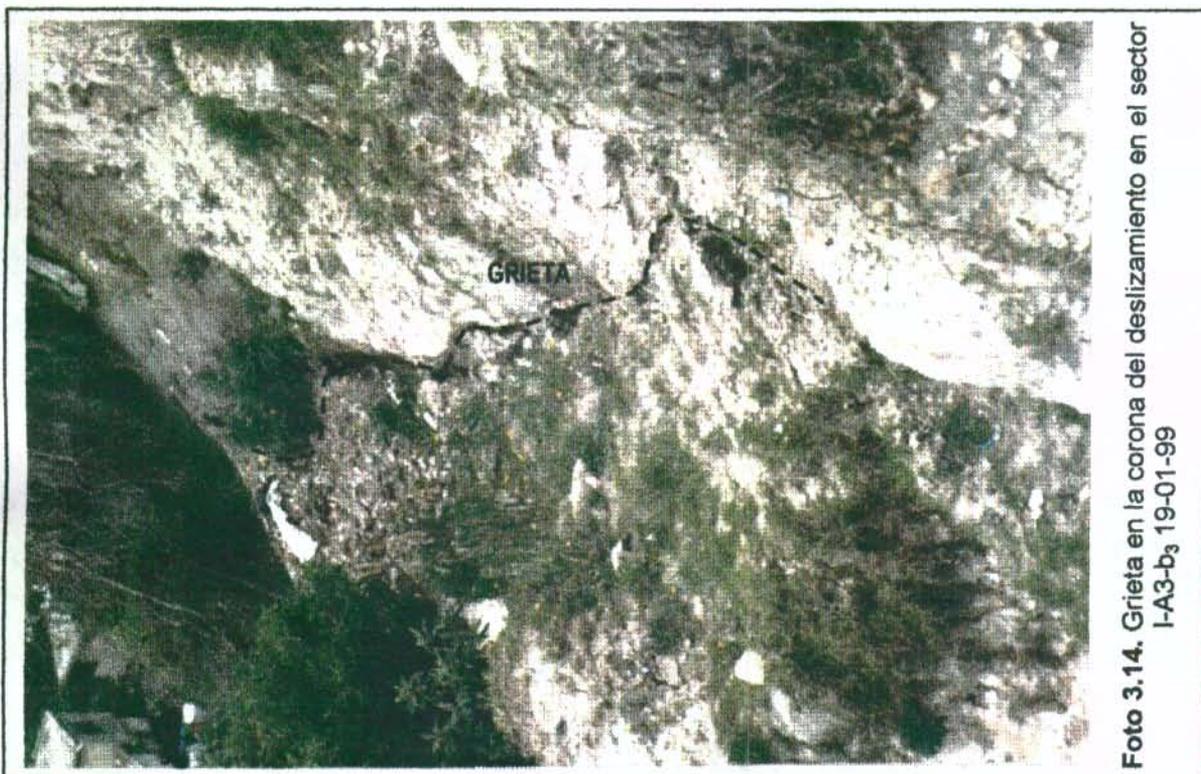
En los sectores I-A-3-b₂ y I-A-3-b₁, actualmente se observan unas grietas de coronación abiertas y continuas, que indican la existencia de movimientos gravitacionales en dirección hacia el espacio abierto (ver fotos 3.13, 3.14).

Foto 3.14. Grieta en la corona del deslizamiento en el sector I-A3-b3, 19-01-99

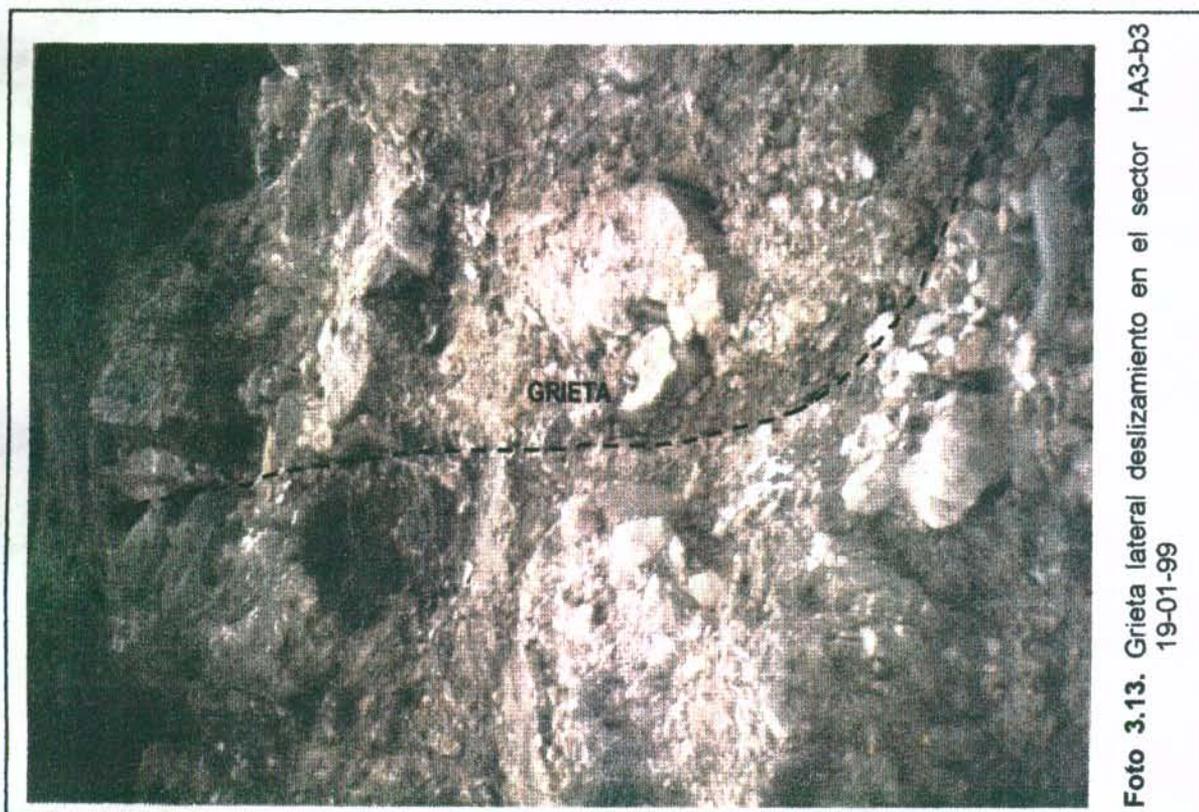
Foto 3.13. Grieta lateral deslizamiento en el sector I-A3-b3, 19-01-99

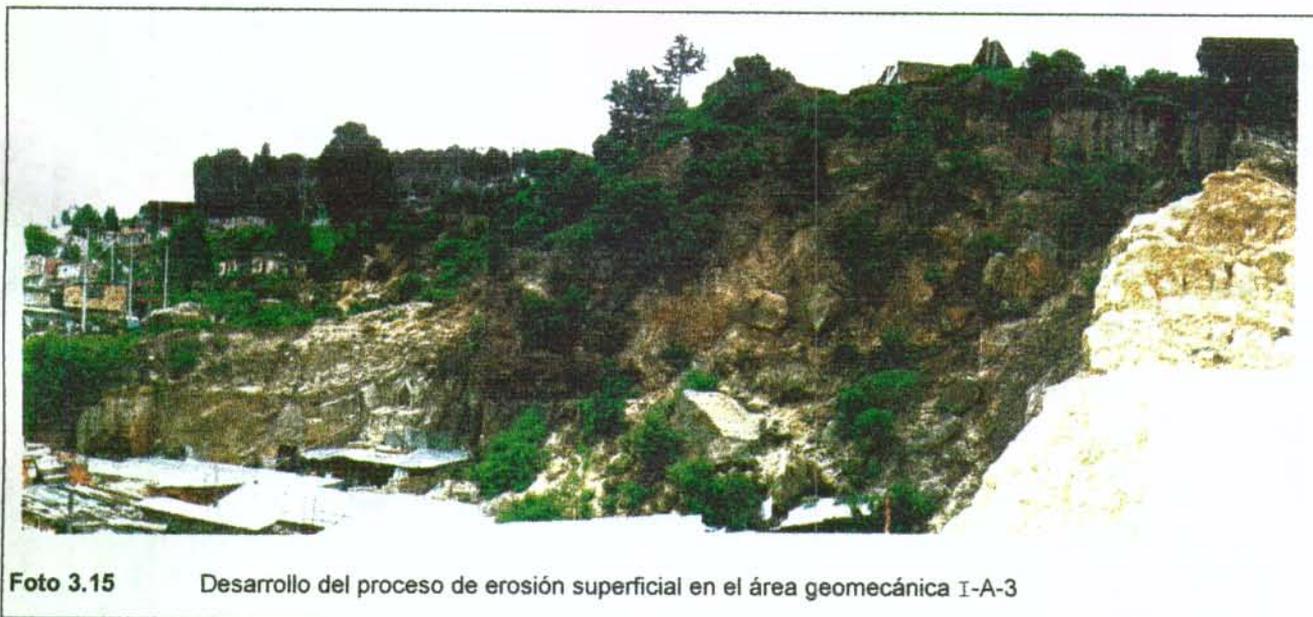
Foto 3.15 Desarrollo del proceso de erosión superficial en el área geomecánica I-A-3
