ALCALDÍA MAYOR DE SANTAFÉ DE BOGOTÁ D.C.
SECRETARÍA DE GOBIERNO
FONDO DE DESARROLLO LOCAL DE USAQUÉN

EVALUACIÓN Y ZONIFICACIÓN DE RIESGOS DEL BARRIO ARAUQUITA LOCALIDAD DE USAQUÉN

**TOMO 1
INFORME PRINCIPAL**

SANTAFÉ DE BOGOTÁ D.C, JUNIO DE 1999

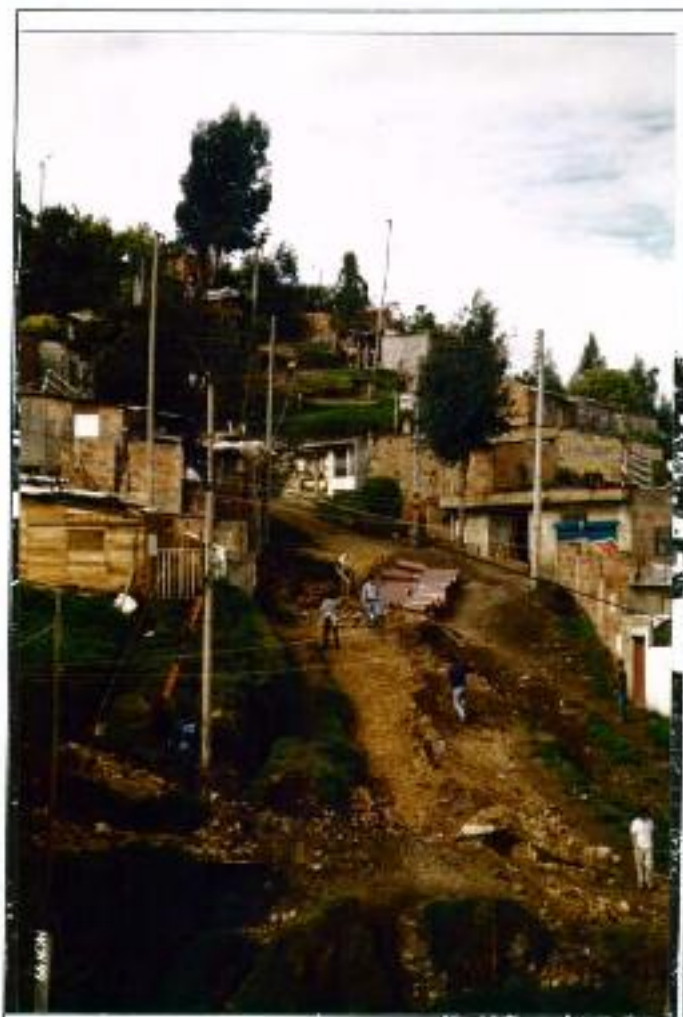
Foto 2. Muestra el estado de las vías "vehiculares" en el barrio Arauquita.

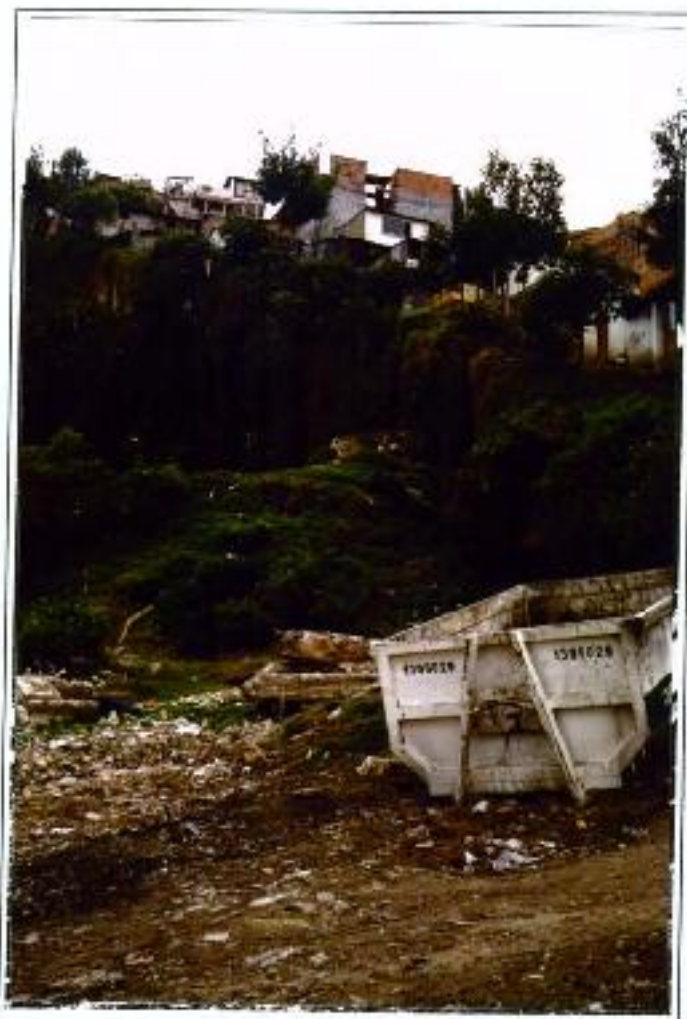
con material competente (areniscas que no presentan a primera vista procesos de inestabilidad), se está deteriorando debido al tránsito y ocupación de personas y, sobre todo, por la acción de aguas servidas y aguas lluvias que son retenidas por los muros de las casas e infiltradas en el suelo. La caída de personas al abismo representa, en sí mismo, un gran peligro.

Foto 3. Detalle de las casas construidas al borde de un talud negativo (tapado por la vegetación).

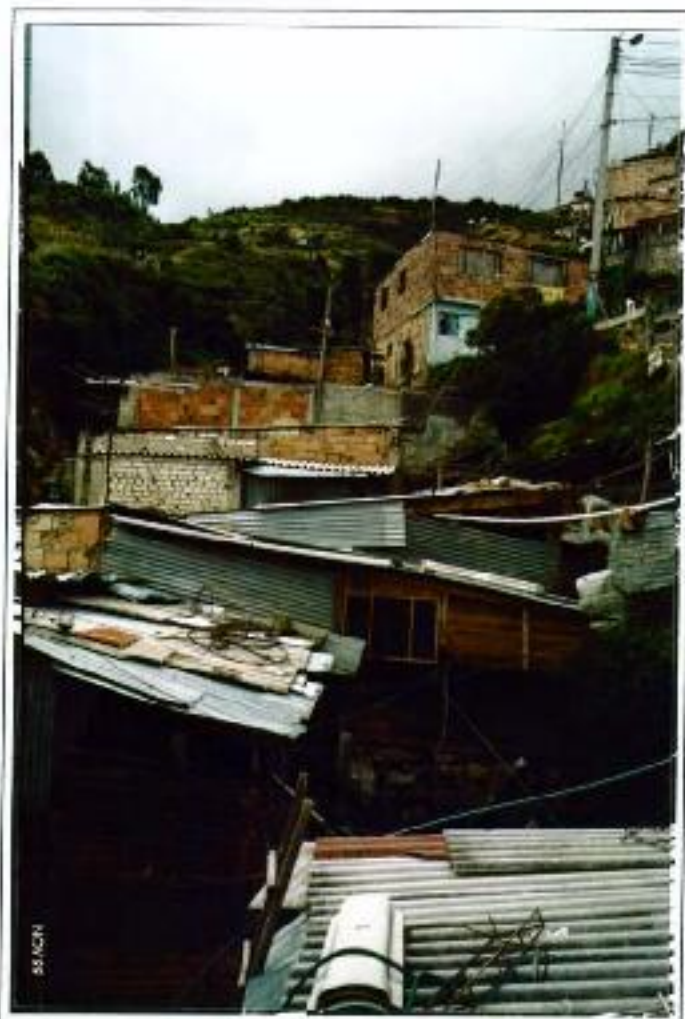
Foto 4. Muestra los diferentes tipos de vivienda existentes en la zona de estudio. Obsérvese los diferentes tipos de materiales y calidad de construcción existentes.

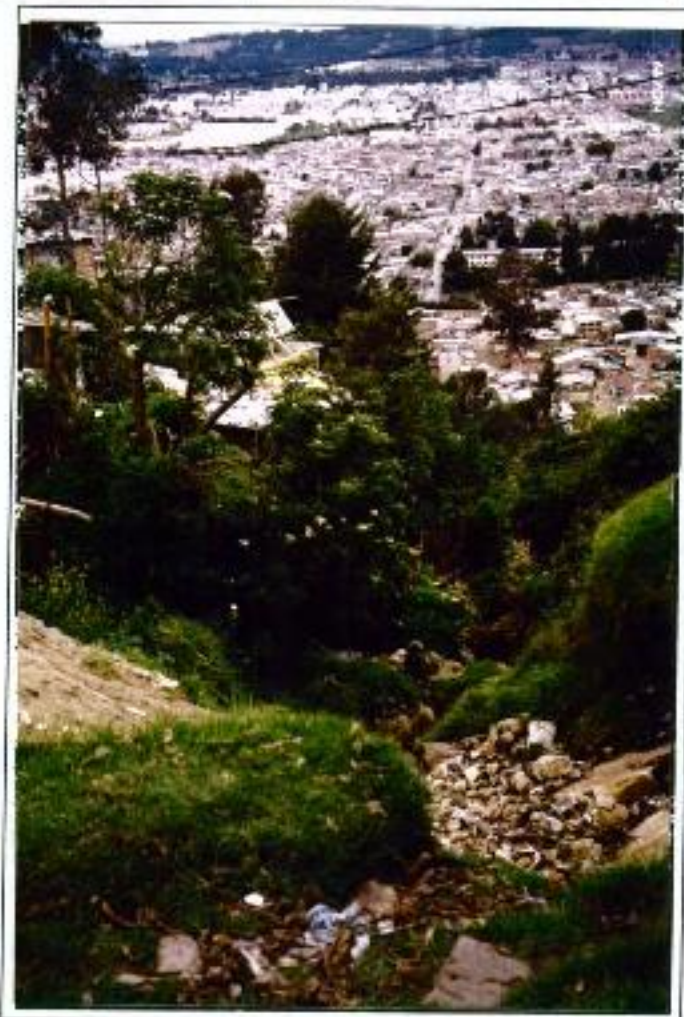
- Las basuras arrojadas indiscriminadamente, sobre todo en la cantera (donde también se depositan escombros de todo tipo), en la zona de ronda y en la quebrada, producen una considerable contaminación ambiental. Buena parte del barrio vierte las aguas usadas sobre la cañada y en la ladera formada por la cantera agudizando su deterioro y desestabilización.

Foto 6. Depósito de basuras en la ronda de la quebrada Arauquita.

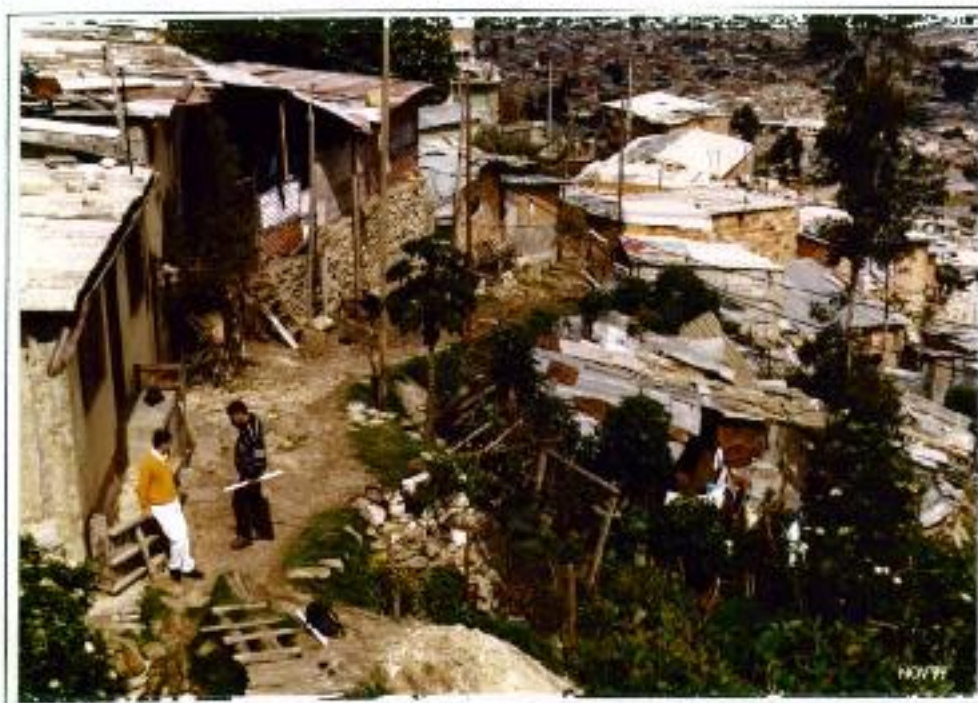
Algunas viviendas localizadas en el costado norte, junto a la quebrada y al barranco, están comprometidas por causa de fenómenos de remoción en masa (parecen estar cimentadas sobre un relleno de origen antrópico, saturado en algunos lugares por efecto de las aguas servidas). A primera vista, el reasentamiento de este grupo de casas parece imprescindible pues se encuentra además en la zona reservada a la ronda de la quebrada. A este mismo grupo de casas, corresponden algunas localizadas junto a la quebrada que sirve de desagüe natural de aguas lluvias y negras, y que están expuestas a sufrir inundación en caso de lluvias torrenciales. Los terrenos tienden a degradarse aún más con el tiempo a causa de deslizamientos o inundaciones. El represamiento de la quebrada por taponamiento (causado por un deslizamiento de terreno o basuras) podría causar avenida con consecuencias graves en los asentamientos situados en la parte baja de la ladera.

Foto 7. En el costado derecho de la foto se observa casas construidas sobre el relleno antrópico y en la ronda de la quebrada.

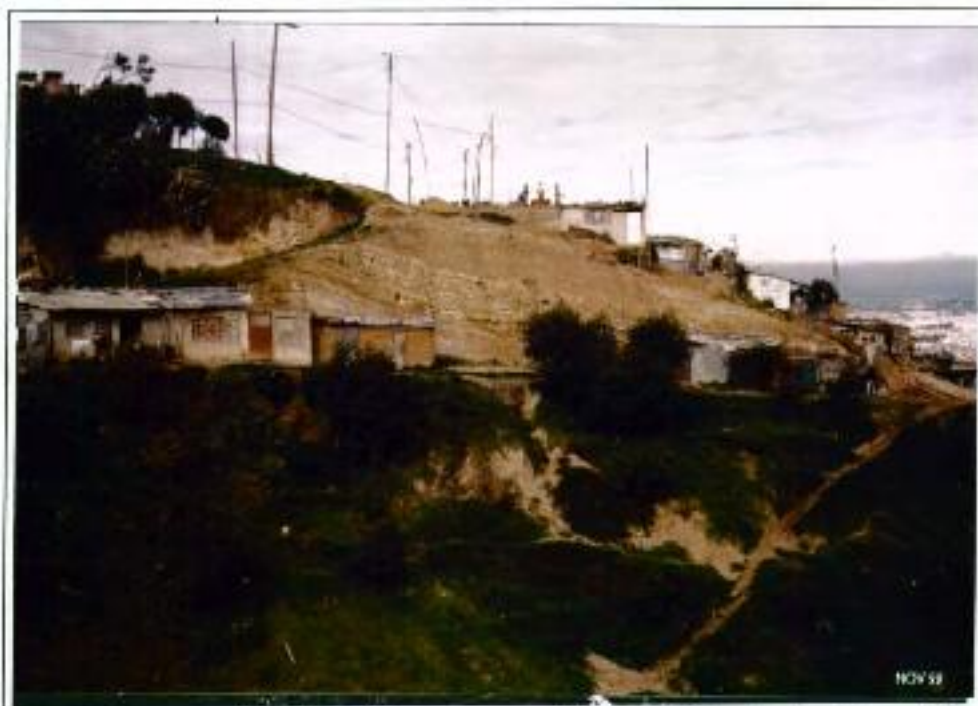
Foto 8. Vista general de los afloramientos de los niveles de limolitas silíceas en la parte alta del barrio Arauquita. Obsérvese la erosión laminar en las laderas y las cicatrices de movimientos en la capa de suelo que la suprayace.

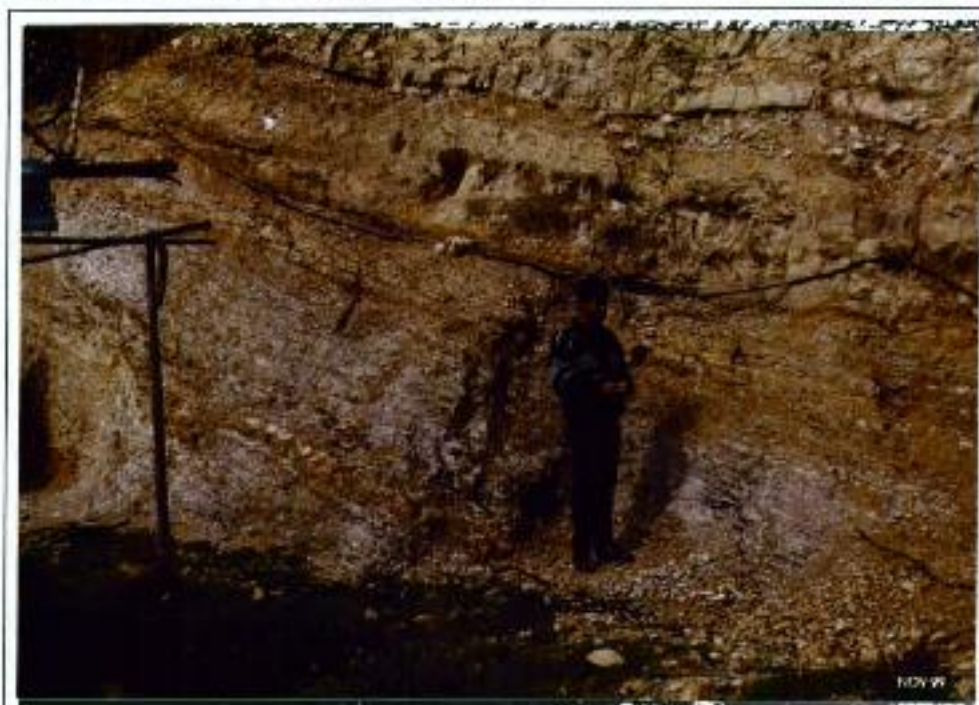
Foto 9. Sucesión de limolitas silíceas intercaladas con capas de areniscas. Las limolitas presentan alta meteorización y se fracturan fácilmente

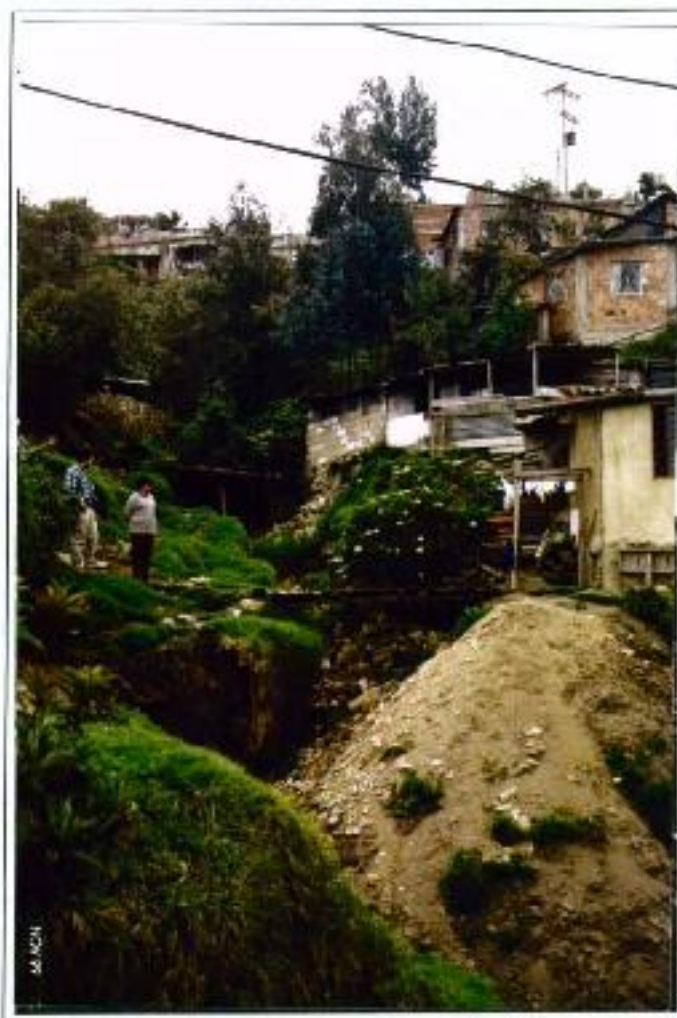
Foto 10. Obsérvese la naturaleza heterogénea del relleno antrópico en el barrio. El impacto que ocasiona no se limita a la estabilidad sino al aporte de sedimentos a los drenajes naturales de la zona.

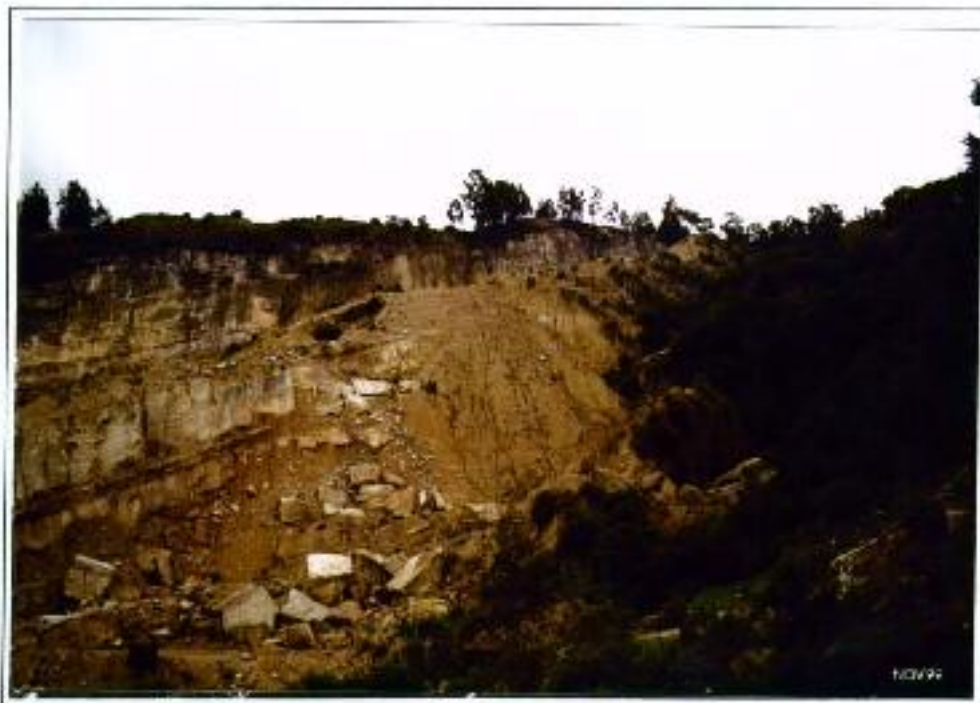
Foto 11. Escombrera en la cantera de la zona de estudio. Nótese la exposición los materiales a la acción de los agentes atmosféricos y la formación de pequeños surcos. Igualmente pueden presentarse caída de bloques que pueden afectar la quebrada.

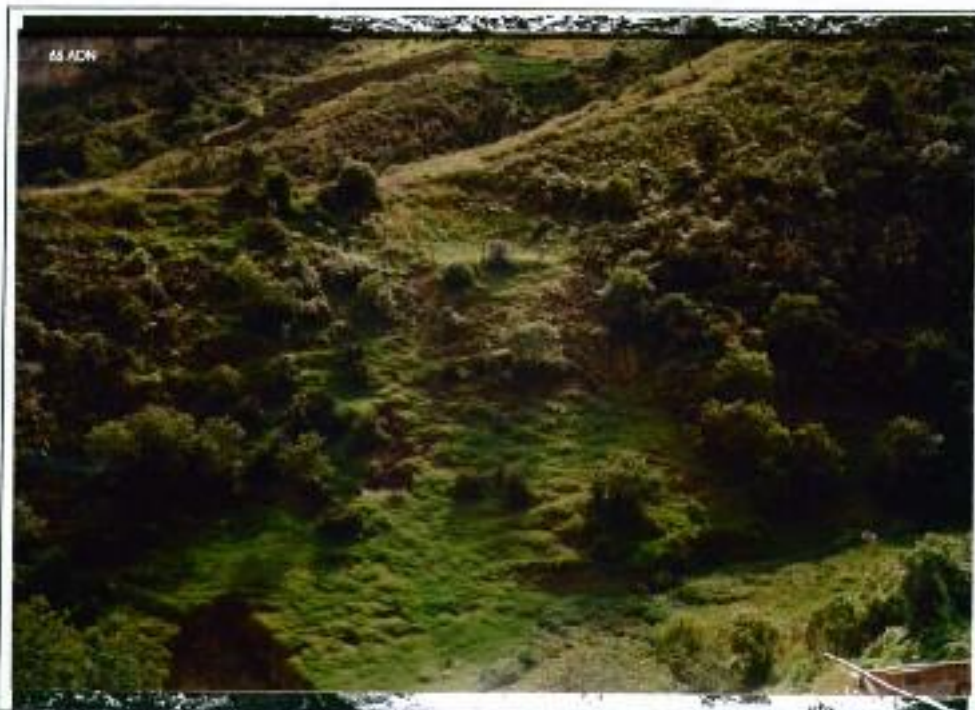
Foto 12. Zonas inestables manifiestas en el sector norte del área de estudio. Su origen se debe al mal uso del suelo. Obsérvese los desgarres en el suelo.

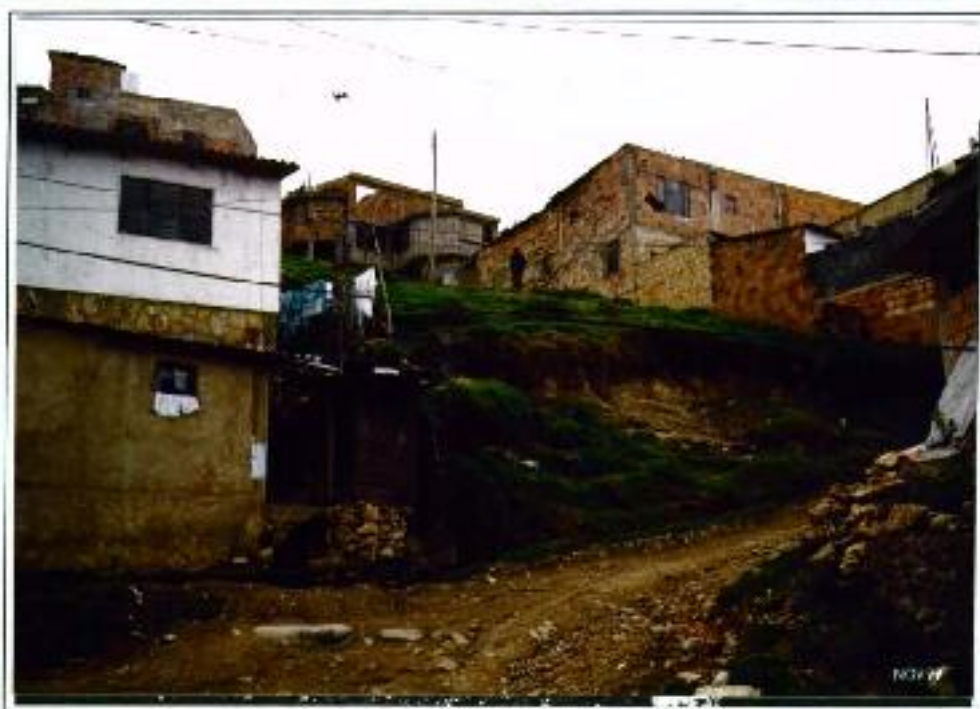
Este fenómeno es superficial pero afecta una zona amplia, lo cual constituye una restricción para el asentamiento de viviendas y obras de infraestructura en general, por que los daños que puede ocasionar son importantes. Es de resaltar que la velocidad del movimiento depende no solo de las condiciones climáticas y del ángulo de inclinación de la pendiente, sino también del tipo y espesor del suelo y la roca involucrada. En el caso del sector del Barrio Arauquita las areniscas y limolitas constituyen unas superficies planares sobre las cuales se presenta el movimiento del suelo.

Foto 13. Zona de inestabilidad manifiesta dentro del barrio Santa Cecilia. Obsérvese en primer plano el afloramiento de limolitas y arcillolitas, y las cicatrices del movimiento en el suelo que yace sobre la unidad de roca consolidada.

La manera de controlar este fenómeno, aunque en el caso de las zonas urbanizadas es de difícil consecución, consiste en evitar los procesos de degradación de las laderas más susceptibles, con un adecuado manejo de las aguas y la protección de la cobertura vegetal.

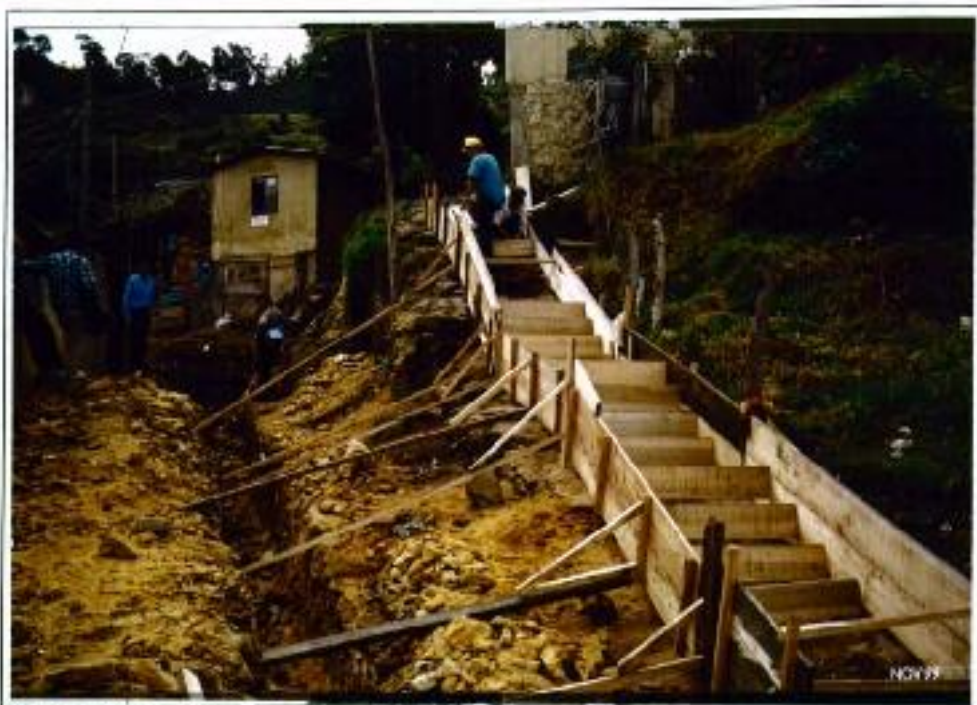
Foto 15. Obras que actualmente se están ejecutando en el barrio: el acueducto y las vías peatonales (escaleras).
