ALCALDIA MAYOR DE SANTAFE DE BOGOTA D.C.  
OFICINA PARA LA PREVENCION DE EMERGENCIAS, OPES

DESARROLLO Y PUESTA EN MARCHA  
DE ACCIONES PARA MITIGACION  
DE RIESGOS EN LA LOCALIDAD  
DE USAQUEN

INFORME CONSOLIDADO

Santafé de Bogotá, D.C., Marzo de 1995

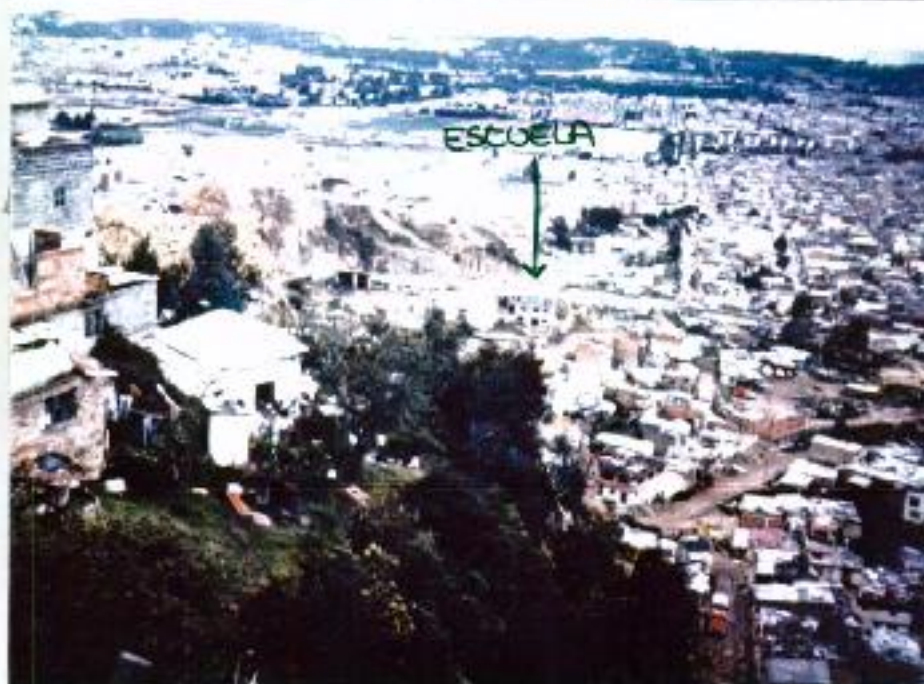
**FOTOGRAFIA 2:**

Las viviendas se construyen en el borde de escarpes rocosos diaclasados, los cuales pueden fallar sin previo aviso. (barrio Arauquita)

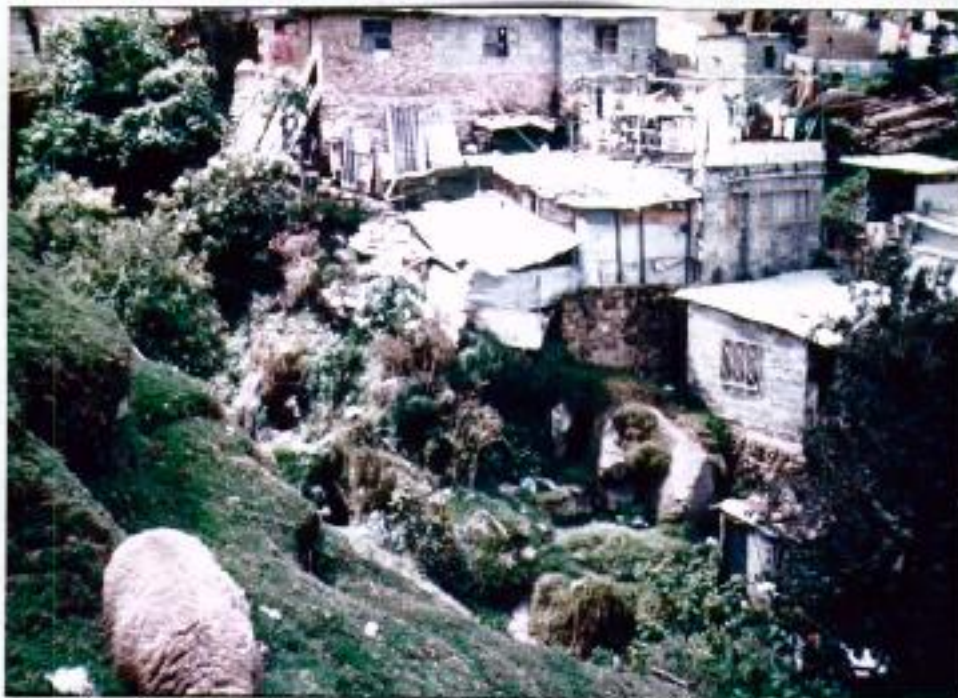
**FOTOGRAFIA 3:**

Las viviendas invaden las rondas de las quebradas y se hacen vulnerables a las avalanchas en época invernal.

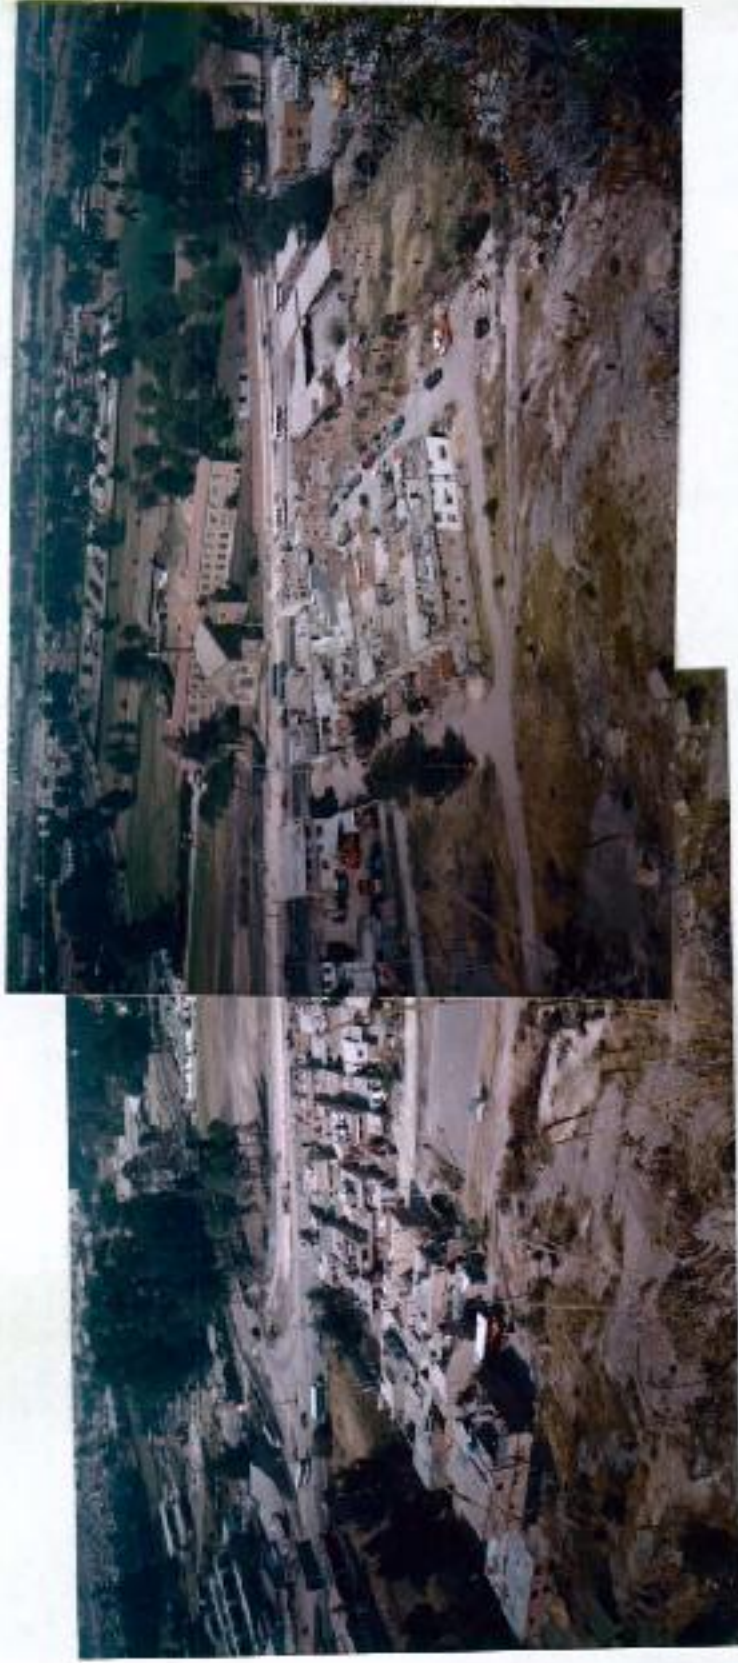
**FOTOGRAFIA 23:**

Fotografía tomada desde la parte alta del escarpe hacia el barrio La Cita, notese la pequeña distancia entre la pata del escarpe y las primeras casas del barrio.

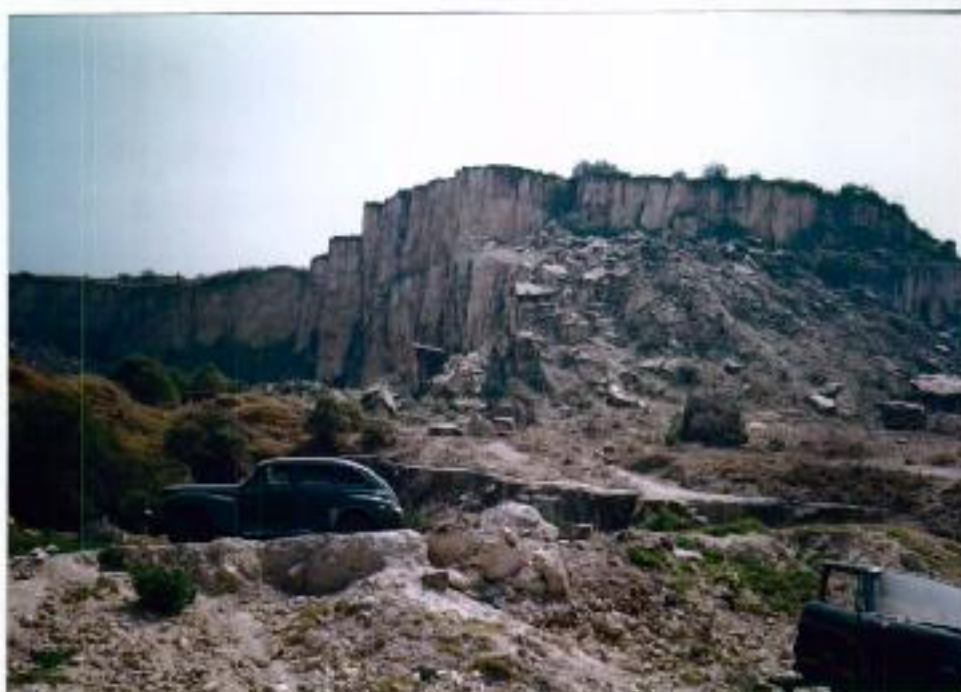
**FOTOGRAFIA 27:**

Vista de la parte norte del escape del barrio La Cita, obsérvese el tamaño de los fragmentos desprendidos en comparación con el carro.

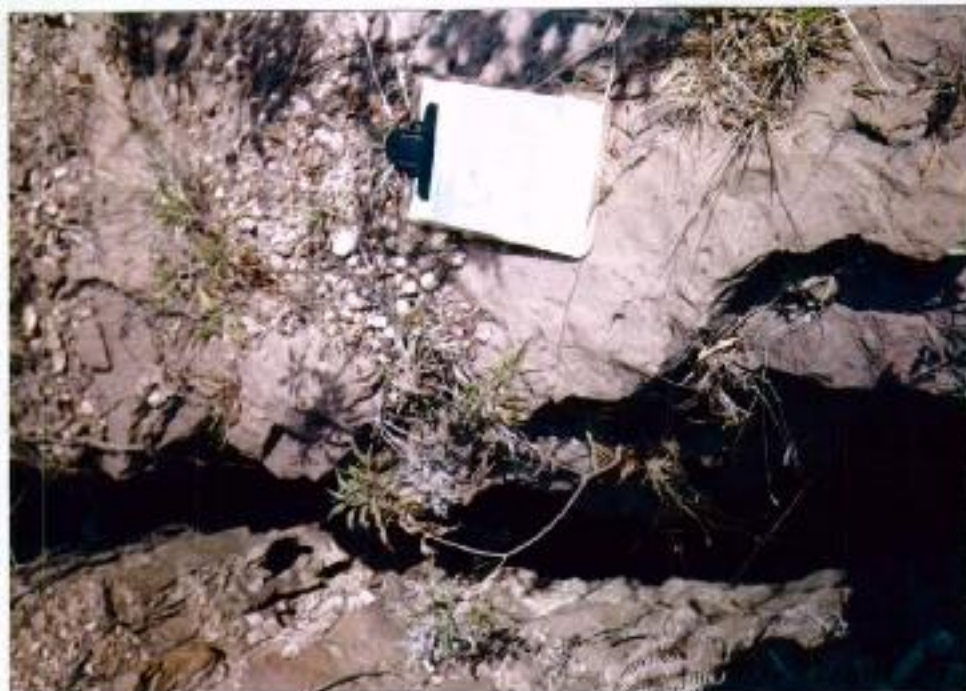
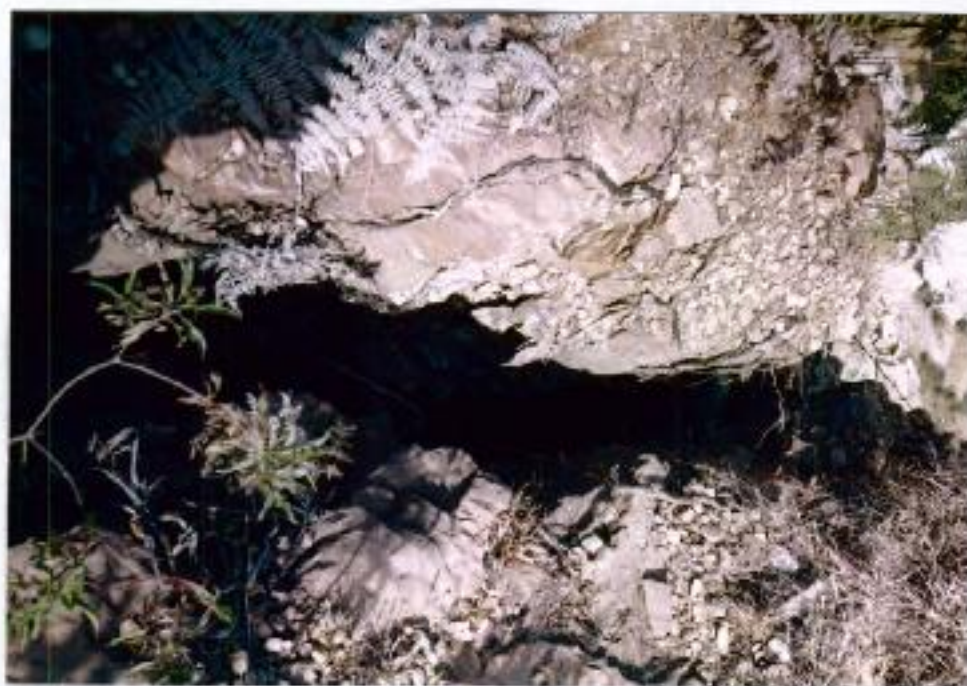
**FOTOGRAFIAS 28 - 29:**

Fotografías de una de las fracturas que se encuentran en la parte superior del escarpe, a unos 0.5 m. de la cara del mismo. representa el proceso activo de volcamiento en el talud del barrio La Cita.

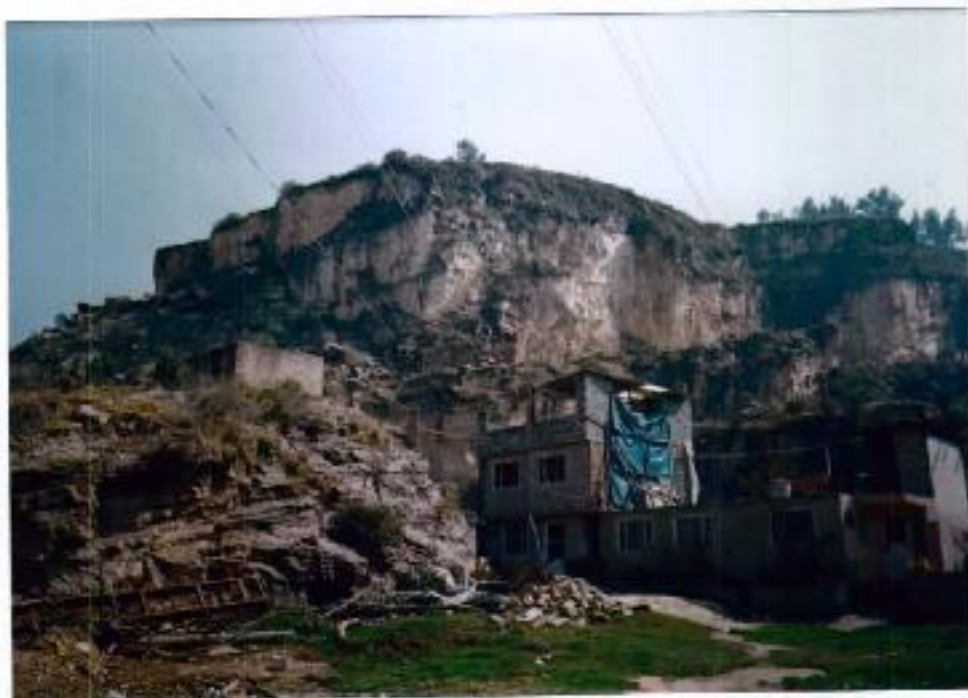
**FOTOGRAFIA 30:**

Vista anterior de la vivienda a reubicar, por hallarse en la pata del escarpe del barrio La Cita.

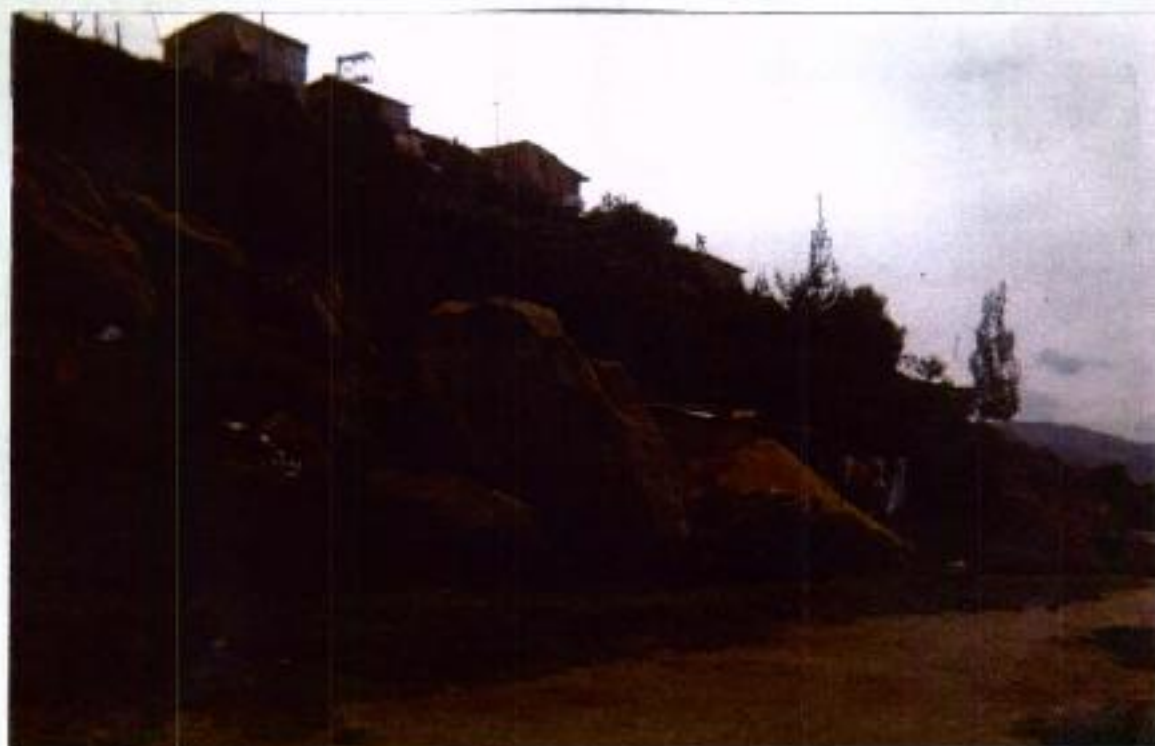
**FOTOGRAFIA 35:**

Barrio El Mirador, carrera 22. Al fondo se observa el escarpe rocoso que por estar fracturado presenta un riesgo alto para las viviendas localizadas en la parte baja.

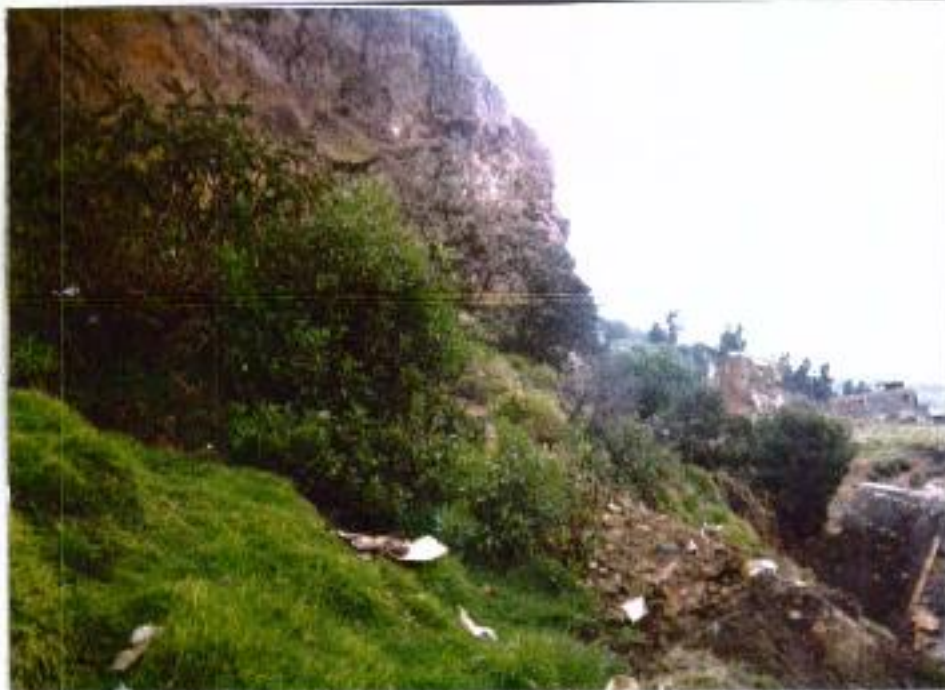
**FOTOGRAFIA 36:**

En la actualidad se construye un muro en concreto ciclópeo, con el cual se controlará la caída de bloques y se conformará el talud en la mañana 15.

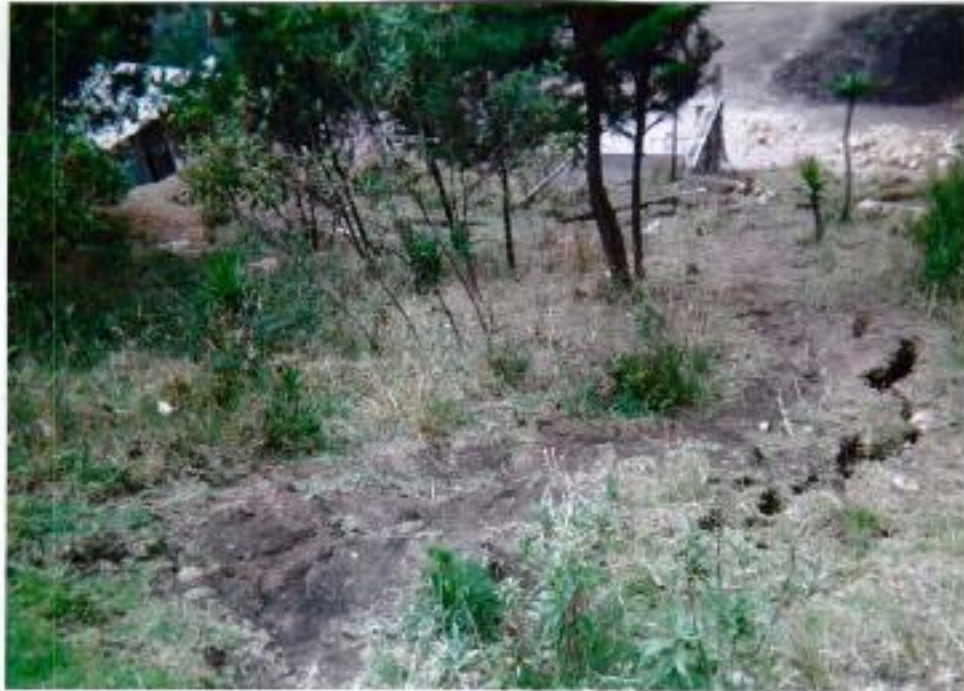
**FOTOGRAFIA 48:**

Detalle del deslizamiento de la calle 176A No 25-15. En el costado derecho de la fotografía se aprecian las grietas que es necesario sellar.

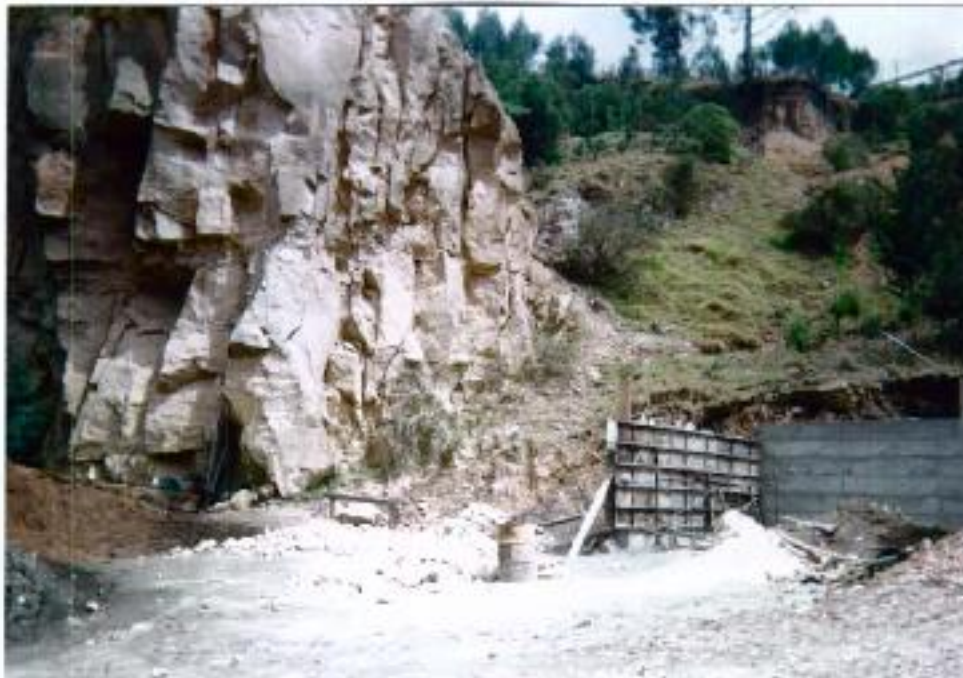
**FOTOGRAFIA 49:**

Localización de la trinchera drenante que servirá para evacuar aguas superficiales.

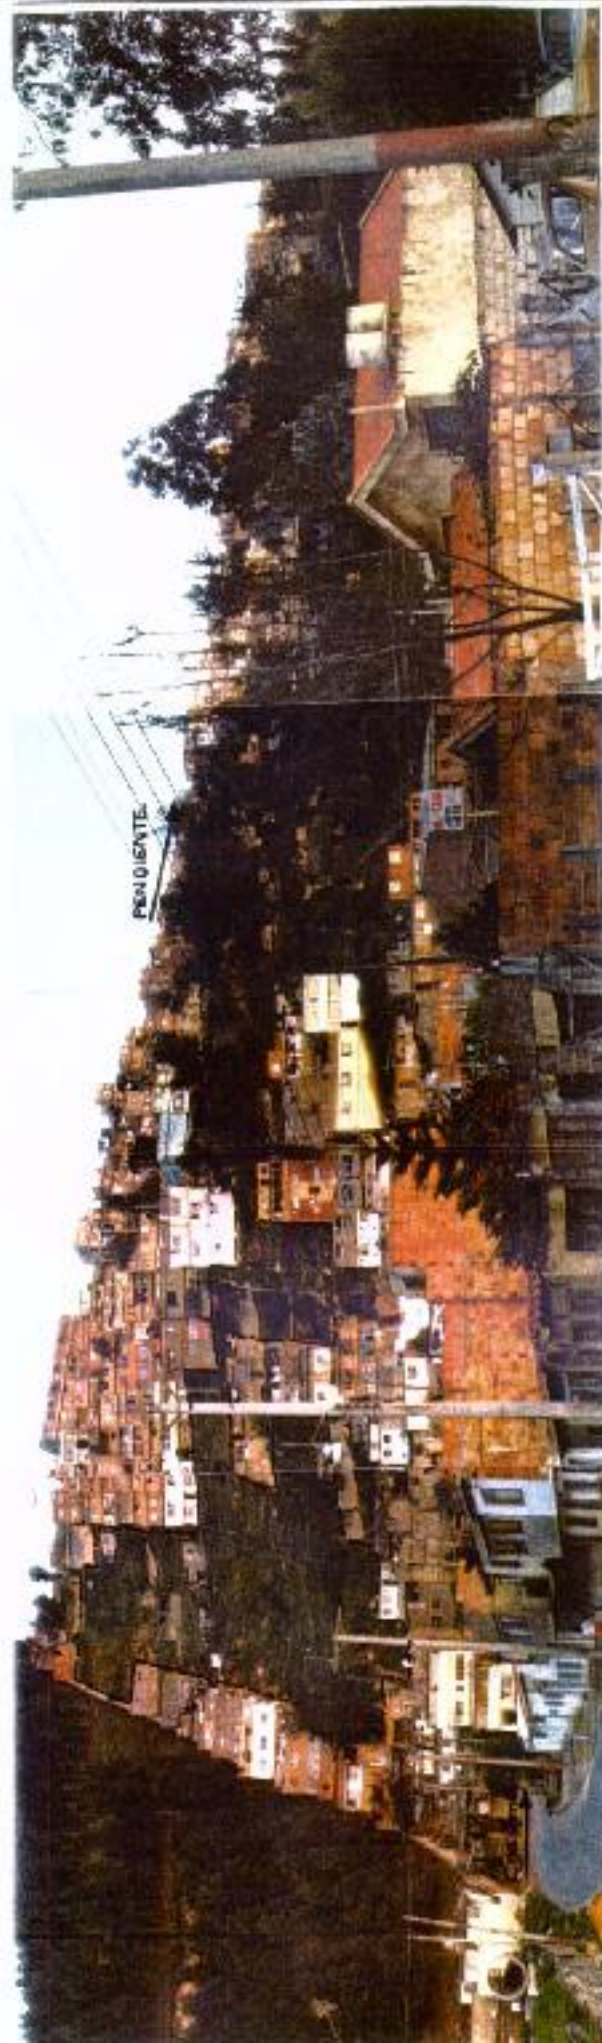
**FOTOGRAFIA 50:**

Vista del costado norte del barrio Buenavista, en donde la pendiente Oriente-Occidente es bastante alta, disminuyendo hacia el sur. Este sector presenta alto riesgo.

Las áreas en donde aún no se ha construido, se recomienda utilizar sistemas de implantación de especies nativas.

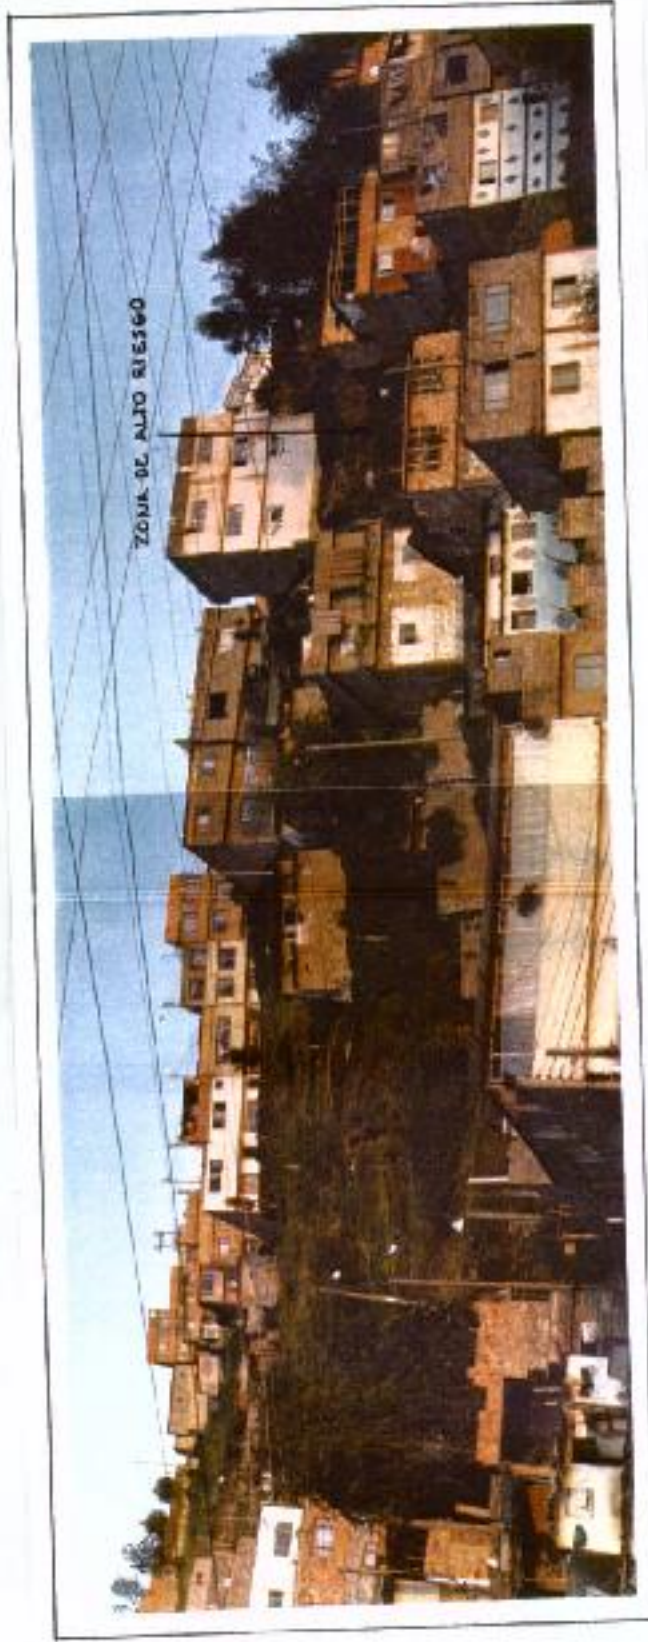
**FOTOGRAFIA 51:**

En algunos sitios se hace muy difícil la construcción de nuevas viviendas debido al alto riesgo y la pendiente, tal es el caso que se ilustra en la fotografía, en donde efectuar algún tipo de excavación implicaría problemas en la cimentación de la estructura superior.

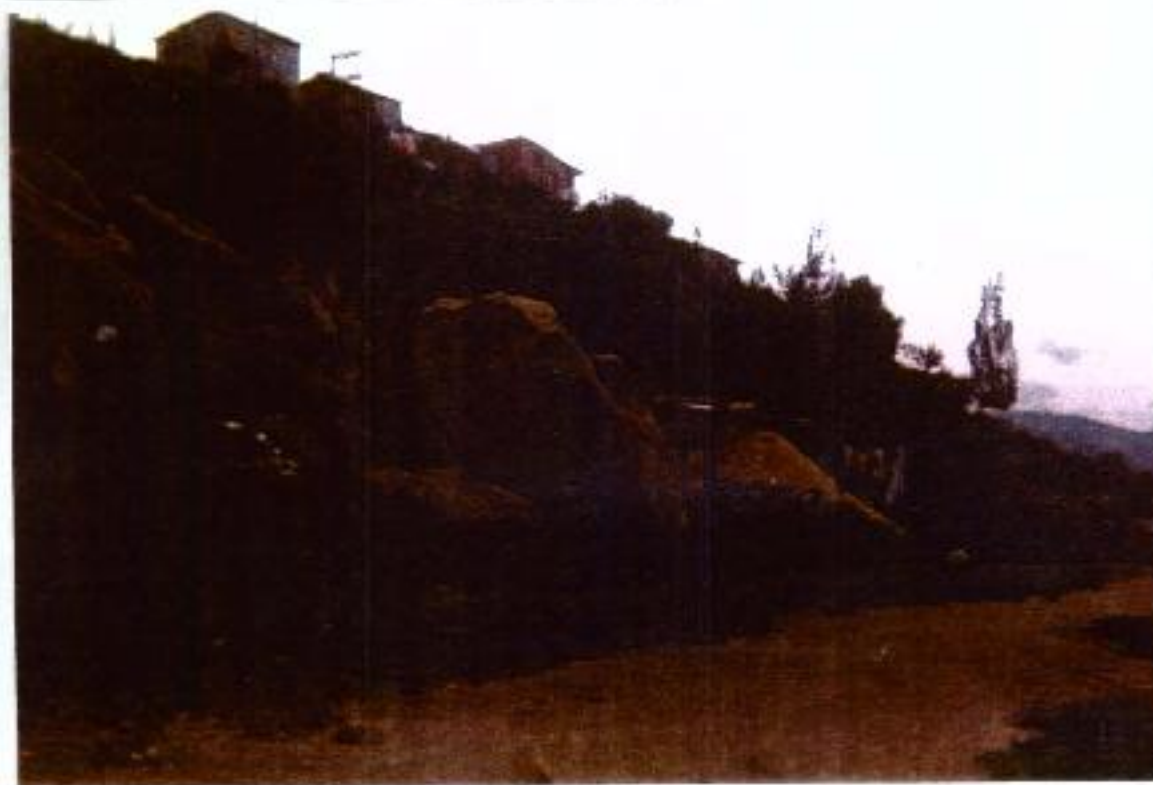
**FOTOGRAFIA 35:**

Barrio El Mirador, carrera 22. Al fondo se observa el escarpe rocoso que por estar fracturado presenta un riesgo alto para las viviendas localizadas en la parte baja.

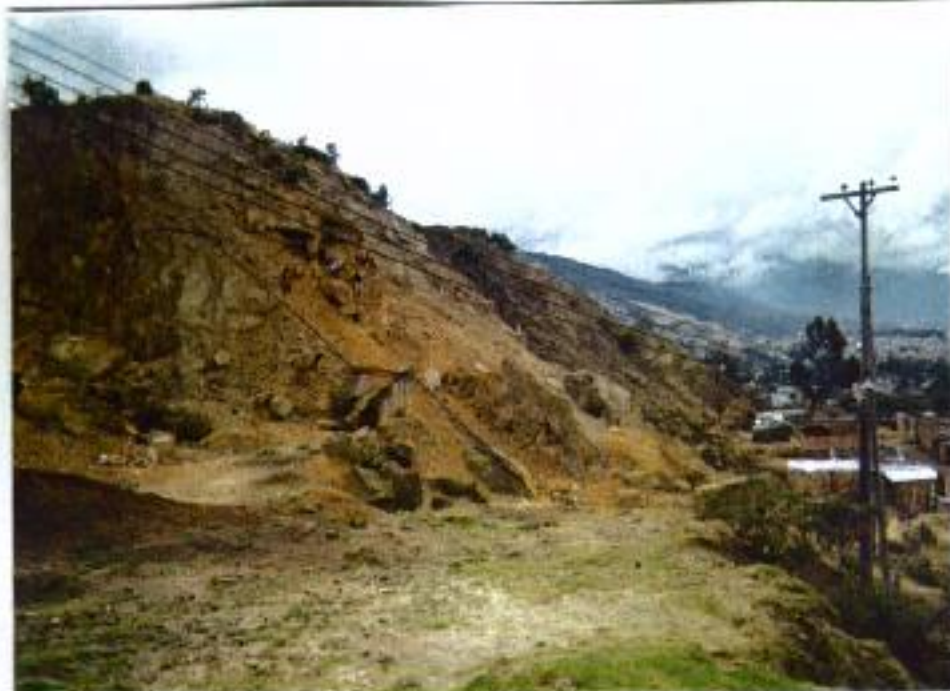
**FOTOGRAFIA 37:**

Vista desde la carrera 23 entre calles 184 y 185 (dirección aproximada por cuanto no existe nomenclatura), donde se hay un escarpe muy cernano a las viviendas del barrio El Mirador.

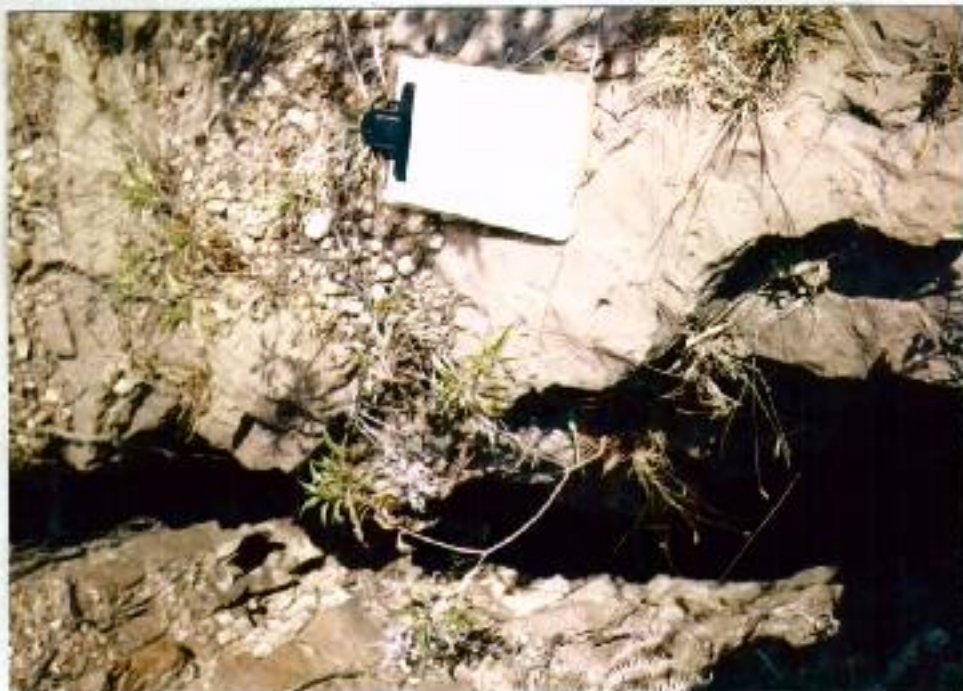
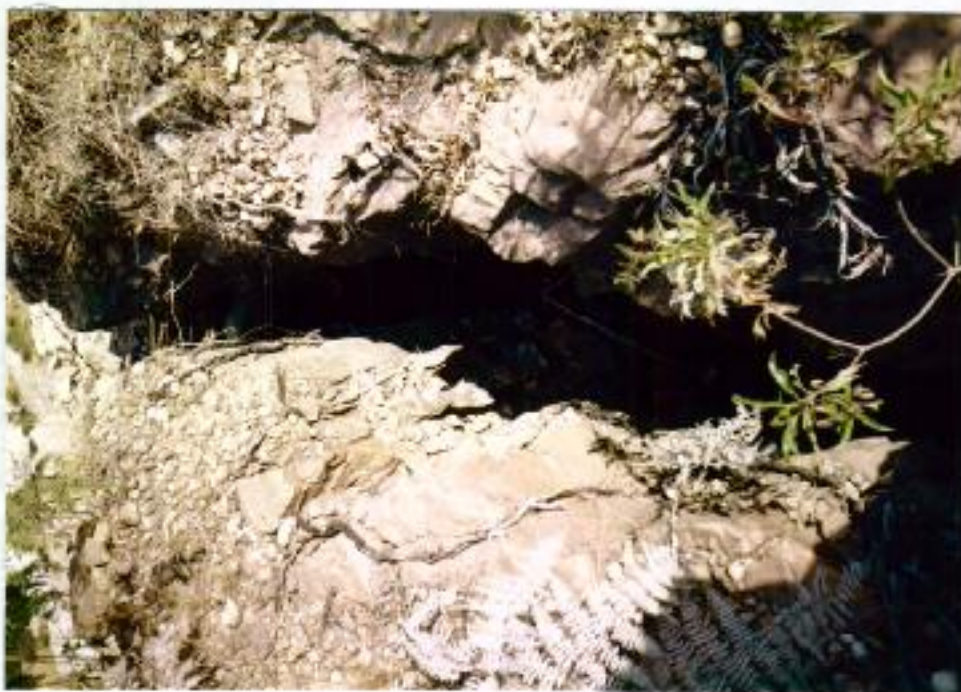
**FOTOGRAFIAS 28 - 29:**

Fotografías de una de las fracturas que se encuentran en la parte superior del escarpe, a unos 0.5 m. de la cara del mismo. representa el proceso activo de volcamiento en el talud del barrio La Cita.

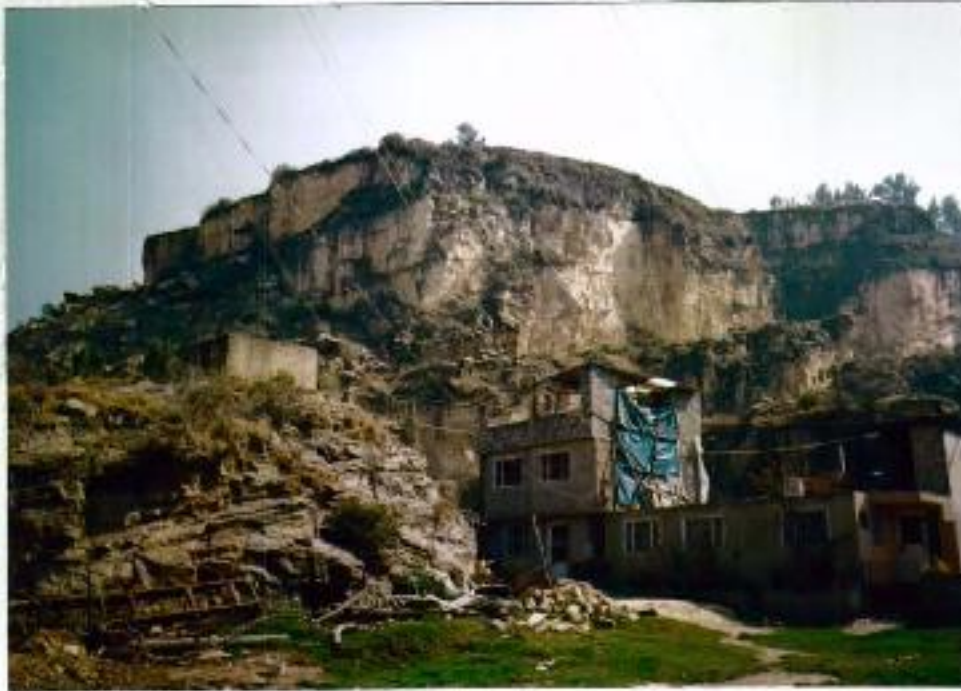
**FOTOGRAFIA 30:**

La casa que se observa en las Fotografías 30 y 31, ubicada en la pata del escarpe del barrio la Cita se encuentra en grave riesgo por caída de bloques.

Vista anterior de la vivienda a reubicar, por hallarse en la pata del escarpe del barrio La Cita.

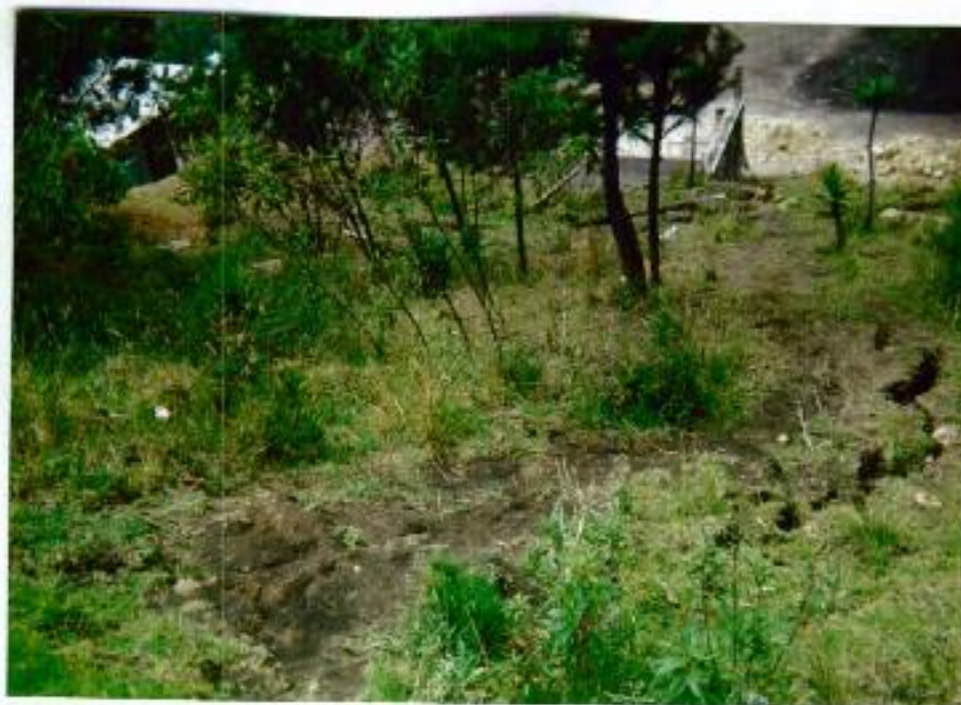
**FOTOGRAFIA 45:**

Detalle del deslizamiento de la calle 176A No 25-15. En el costado derecho de la fotografía se aprecian las grietas que es necesario sellar.

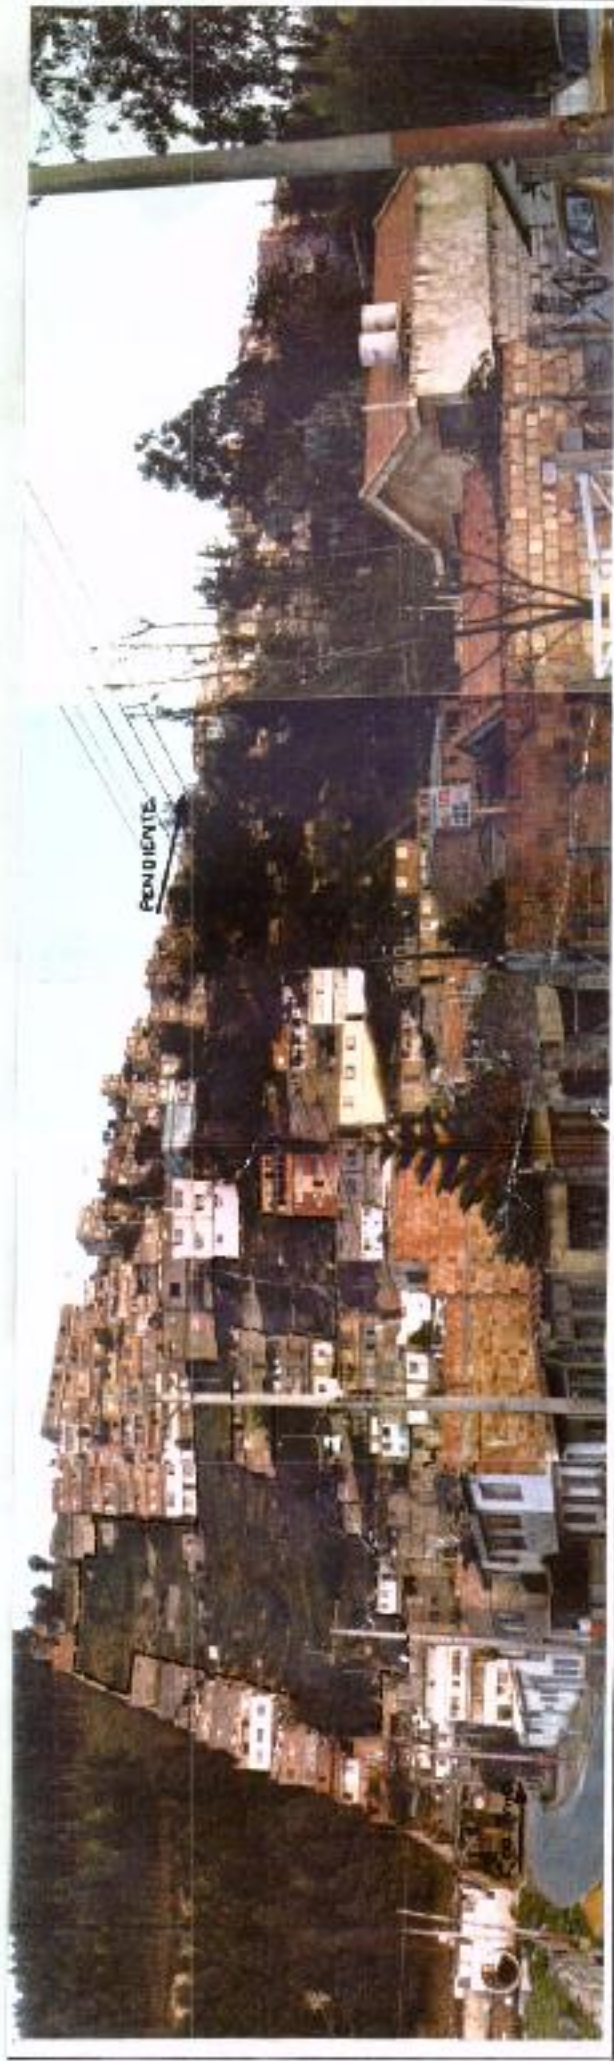
**FOTOGRAFIA 47:**

Vista del costado norte del barrio Buenavista, en donde la pendiente Oriente-Occidente es bastante alta, disminuyendo hacia el sur. Este sector presenta alto riesgo. Las áreas en donde aún no se ha construido, se recomienda utilizar sistemas de implantación de especies nativas.
