INESTABILIDAD DE TALUD EN EL BARRIO BUENAVISTA

ESTUDIO GEOTECNICO

INFORME No. 035 - 95 - ES

Santafé de Bogotá, Enero 19 de 1995

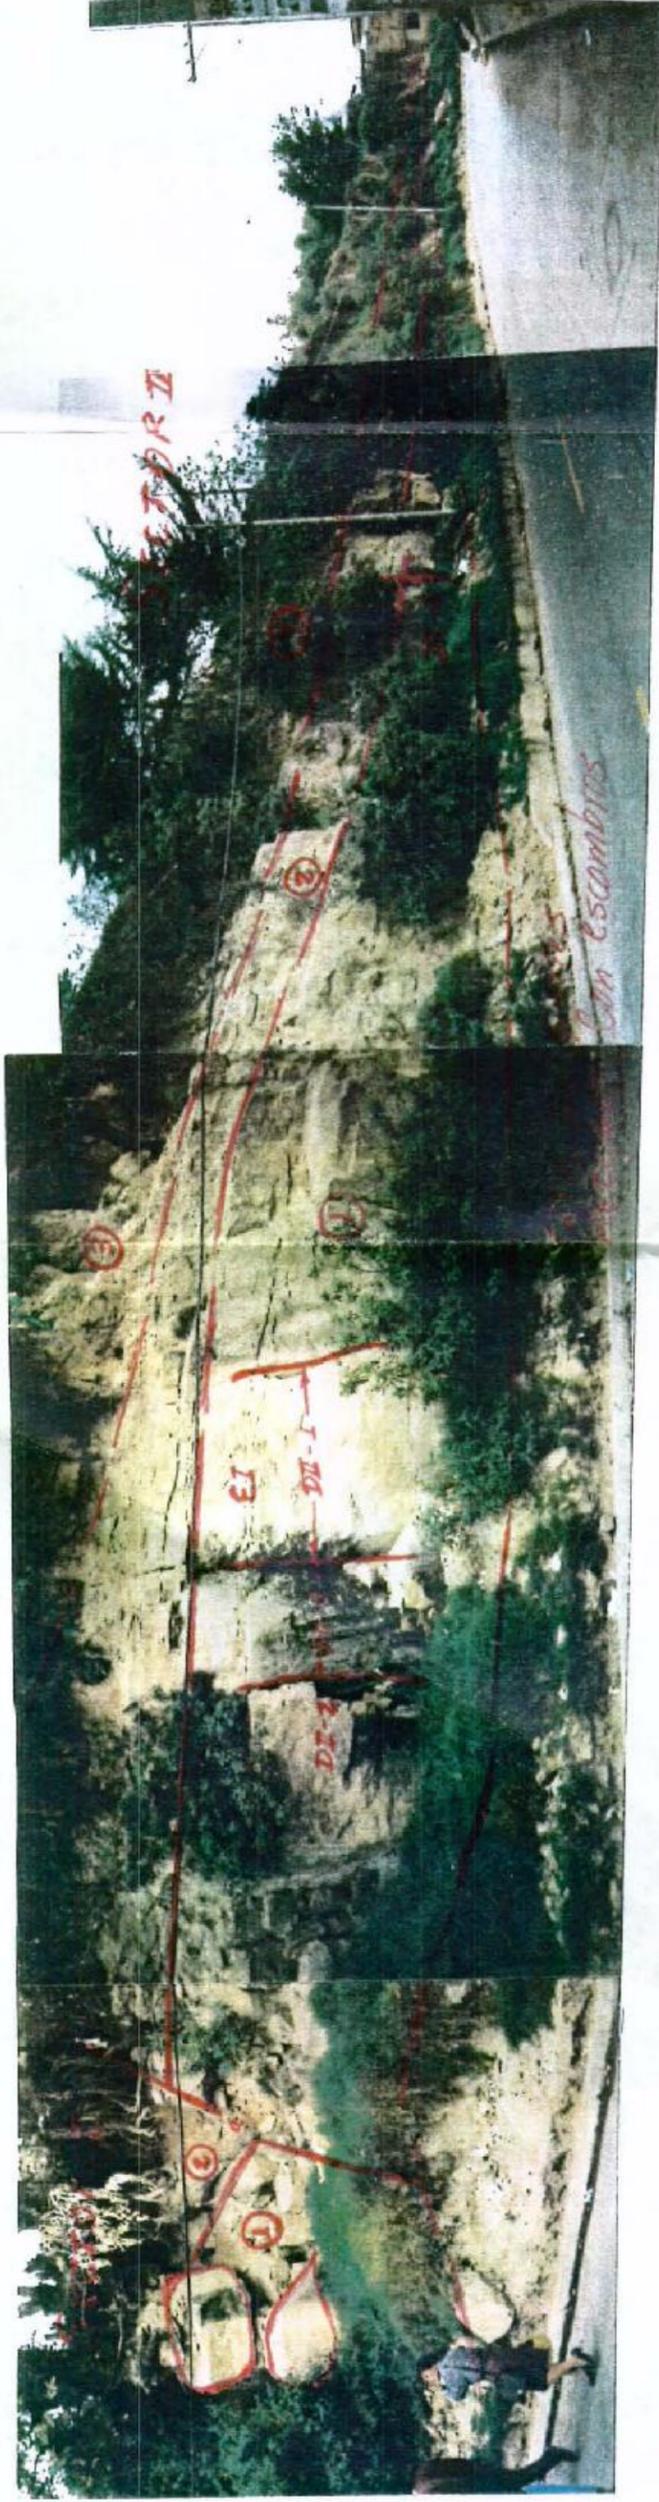
C.I.C CONSULTORES DE INGENIERIA Y CIMENTACIONES LTDA	
Proyecto:	Inestabilidad Barrio Buena Vista
Contiene:	REGISTRO FOTOGRAFICO
Fecha:	Enero/94
Escala:	Sin Escala
Fotografía No	1

En el talud afloran rocas del Grupo Guadalupe, Formación Arenisca de Labor (Ksgl). Se presentan tres paquetes de roca como se muestra en el plano del Anexo 2 y en la foto 1 del Anexo 5 y se describen de base tope así:

En el talud se diferenciaron dos sectores con características estructurales diferentes. (Ver plano Anexo 2 y foto 1 Anexo 5).

En general en el talud se presenta un fenómeno de remoción en masa, clasificado como desprendimiento de detritos y consistente en el desprendimiento de bloques de arenisca de hasta 2m de diámetro (Ver foto 6) y desprendimiento de fragmentos de hasta 0.5 m de diámetro, los cuales se acumulan en la parte baja del talud (Ver foto 1).

DESCRIPCION: Vista General del Talud. Se observan los 3 paquetes de roca , planos de estratificación y diaclasas Sector I y Sector II.

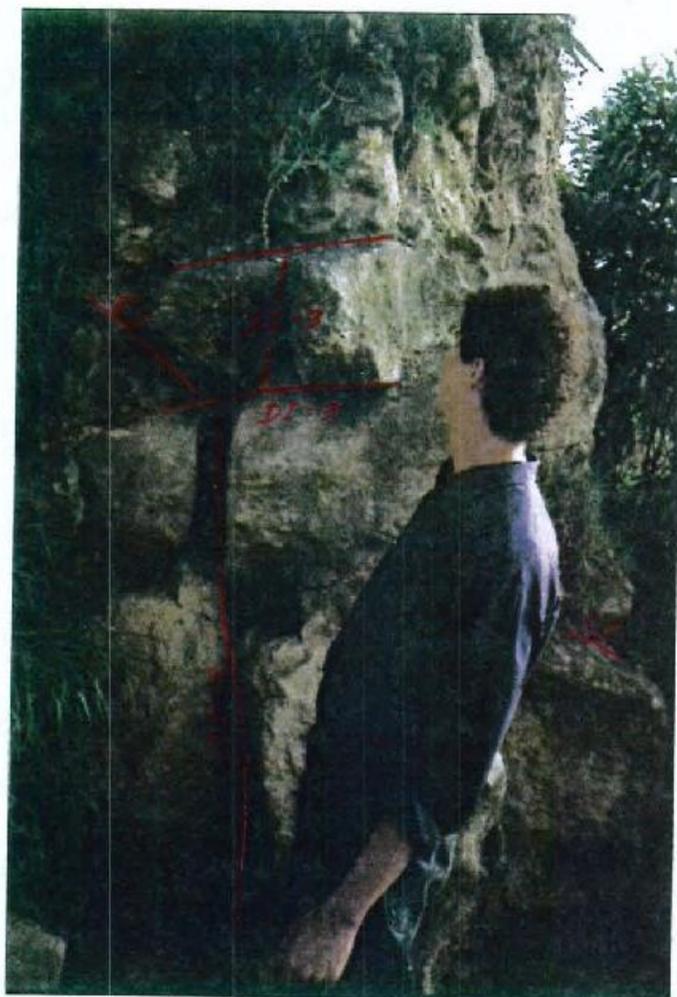
C.I.C CONSULTORES DE INGENIERIA Y CIMENTACIONES LTDA		
Proyecto: Inestabilidad Barrio Buena Vista		
Contiene: REGISTRO FOTOGRAFICO		
Fecha: Enero/94	Escala: Sin Escala	Fotografia No 2

Estructuralmente se encuentran en posición E1 N0° - 5°W/ 30° - 50° W (Ver foto 2).

Se presentan 3 sistemas de diaclasas así (ver foto 2):

DESCRIPCION: Extremo Oriental del sitio, se aprecian
Planos de estratificación E1, Diaclasas DI-1
y Diaclasas DI-2

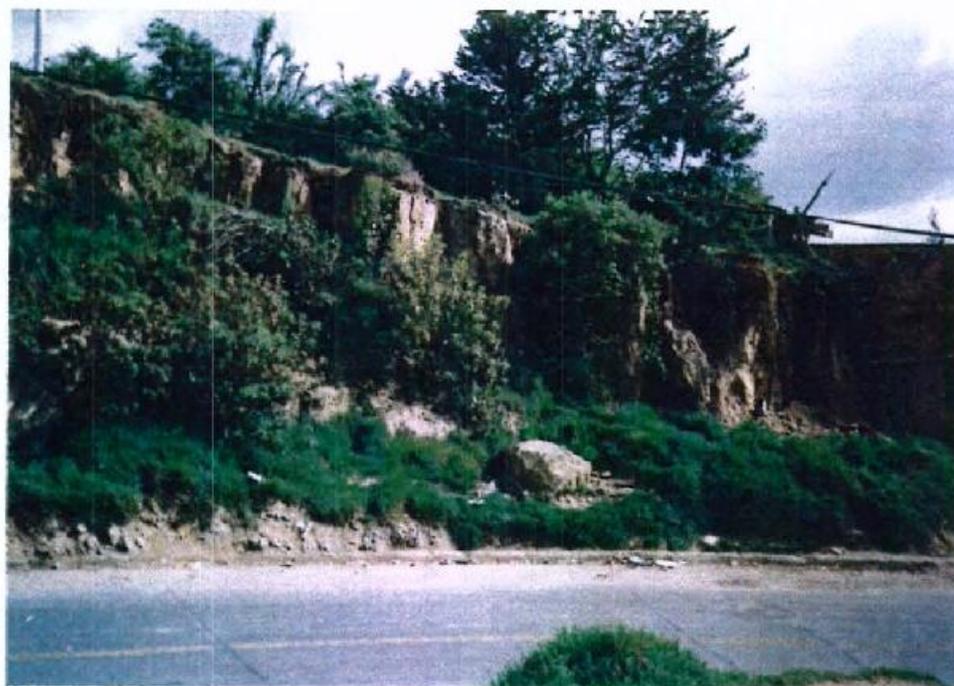
C.I.C CONSULTORES DE INGENIERIA Y CIMENTACIONES LTDA		
Proyecto: Inestabilidad Barrio Buena Vista		
Contiene: REGISTRO FOTOGRAFICO		
Fecha: Enero/94	Escala: Sin Escala	Fotografía No 3

Estructuralmente la roca se encuentra en posición EII : N S / 22 W (Ver foto3).

Se presentan dos sistemas de diaclasas así (Ver foto 3):

DESCRIPCION: Extremo Occidental del Talud, afloran los niveles 2 y 3, se aprecian planos de estratificación EII , diaclasa DII-4 y diaclasa DII-2.

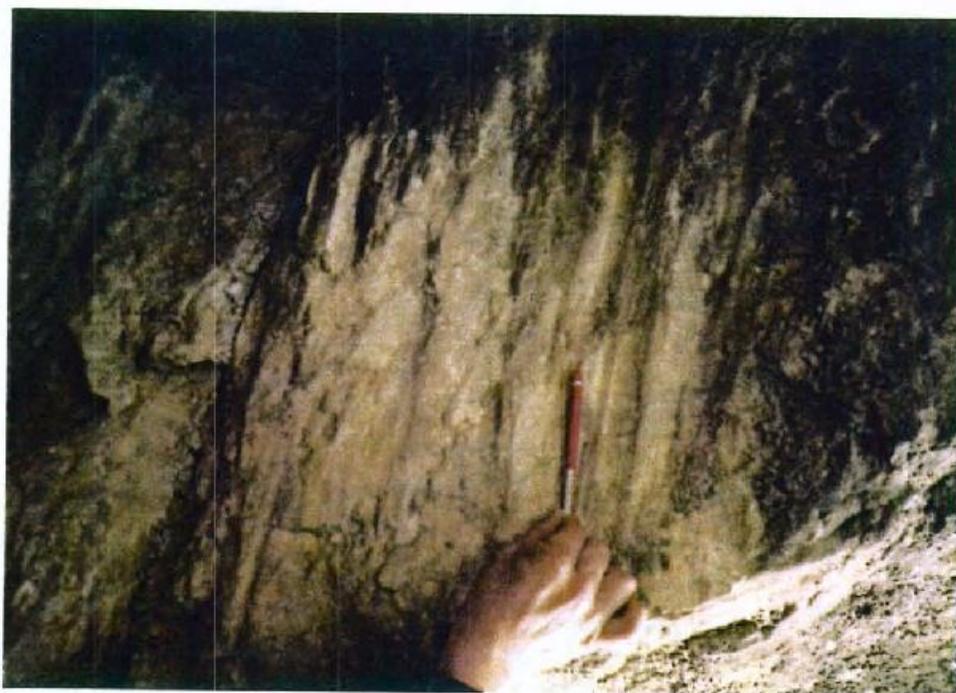
DII1 N 20° E / 80° - 90° W. Continua, abierta 0.5 - 5.0 cm, en partes hasta 10 cm, es partes rellena por limo - arenoso, en algunos planos se pueden observar superficies de fricción (Ver foto 4) separadas 0.5 - 2.0 m.

DESCRIPCION: Superficie de friccion en diaclasa DII-1

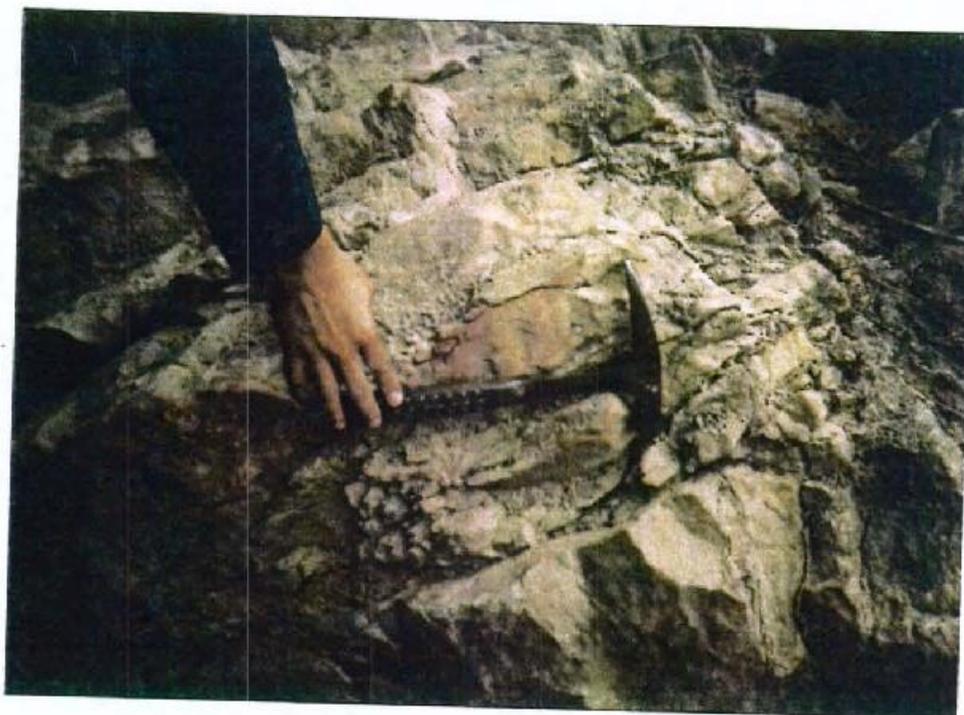
C.I.C CONSULTORES DE INGENIERIA Y CIMENTACIONES LTDA		
Proyecto: Inestabilidad Barrio Buena Vista		
Contiene: REGISTRO FOTOGRAFICO		
Fecha: Enero/94	Escala: Sin Escala	Fotografia No 5

DII2 N 70° W / 80° - 90° W. Continua, cerrada y en partes abierta hasta 3.0 cm, en partes con relleno areno limoso, separadas 0.5 - 1.0 m. En el límite de los dos sectores se encuentran con separación de 1.0 - 5.0 cm (Ver foto 5) presentándose la roca muy fracturada a triturada.

DESCRIPCION: Roca muy fracturada en el limite entre el sector I y el Sector II

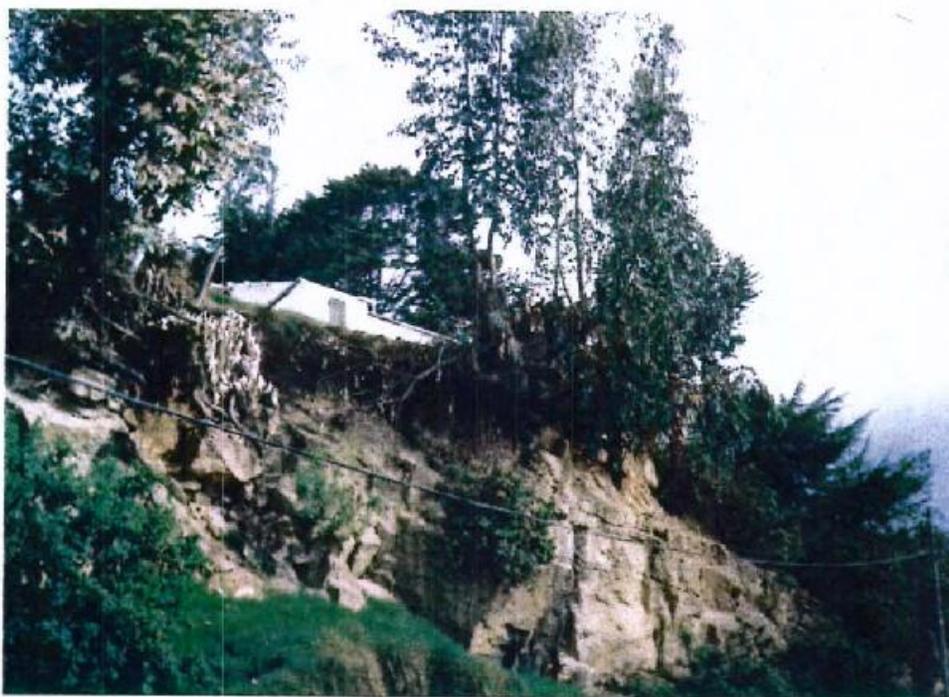
C.I.C CONSULTORES DE INGENIERIA Y CIMENTACIONES LTDA		
Proyecto: Inestabilidad Barrio Buena Vista		
Contiene: REGISTRO FOTOGRAFICO		
Fecha: Enero/94	Escala: Sin Escala	Fotografia No 6

DESCRIPCION: Division entre el sector I y el
Sector II

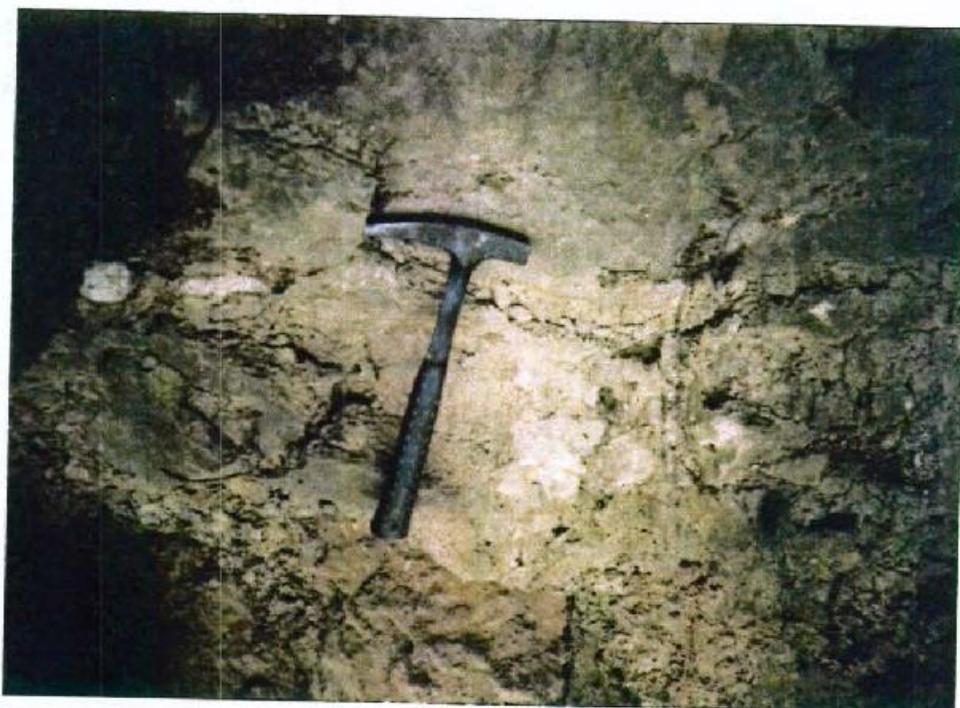
C.I.C CONSULTORES DE INGENIERIA Y CIMENTACIONES LTDA		
Proyecto: Inestabilidad Barrio Buena Vista		
Contiene: REGISTRO FOTOGRAFICO		
Fecha: Enero/94	Escala: Sin Escala	Fotografia No. 7

En el sector II los bloques son formados por los sistemas de diaclasas y los planos de estratificación. Se desprenden por superficies paralelas a los planos de estratificación, principalmente por las intercalaciones de arcillolita. (Ver foto 7).

DESCRIPCION: Niveles arcillosos mas frecuentes en el nivel litologico 2.

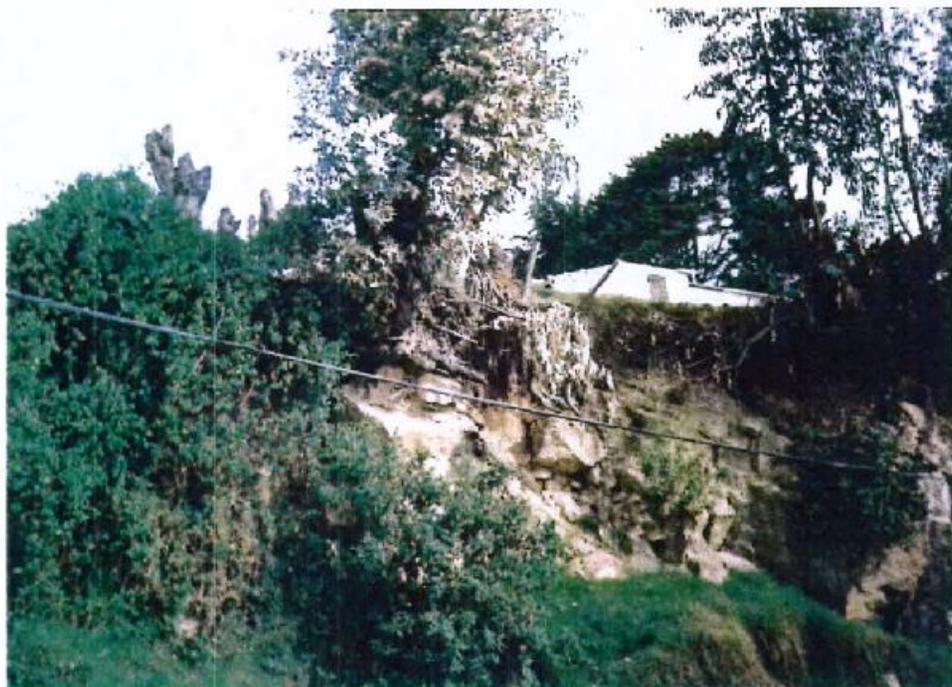
C.I.C CONSULTORES DE INGENIERIA Y CIMENTACIONES LTDA		
Proyecto: Inestabilidad Barrio Buena Vista		
Contiene: REGISTRO FOTOGRAFICO		
Fecha: Enero/94	Escala: Sin Escala	Fotografia No 8

DESCRIPCION: Panorama General del sector, Bloques desprendidos.

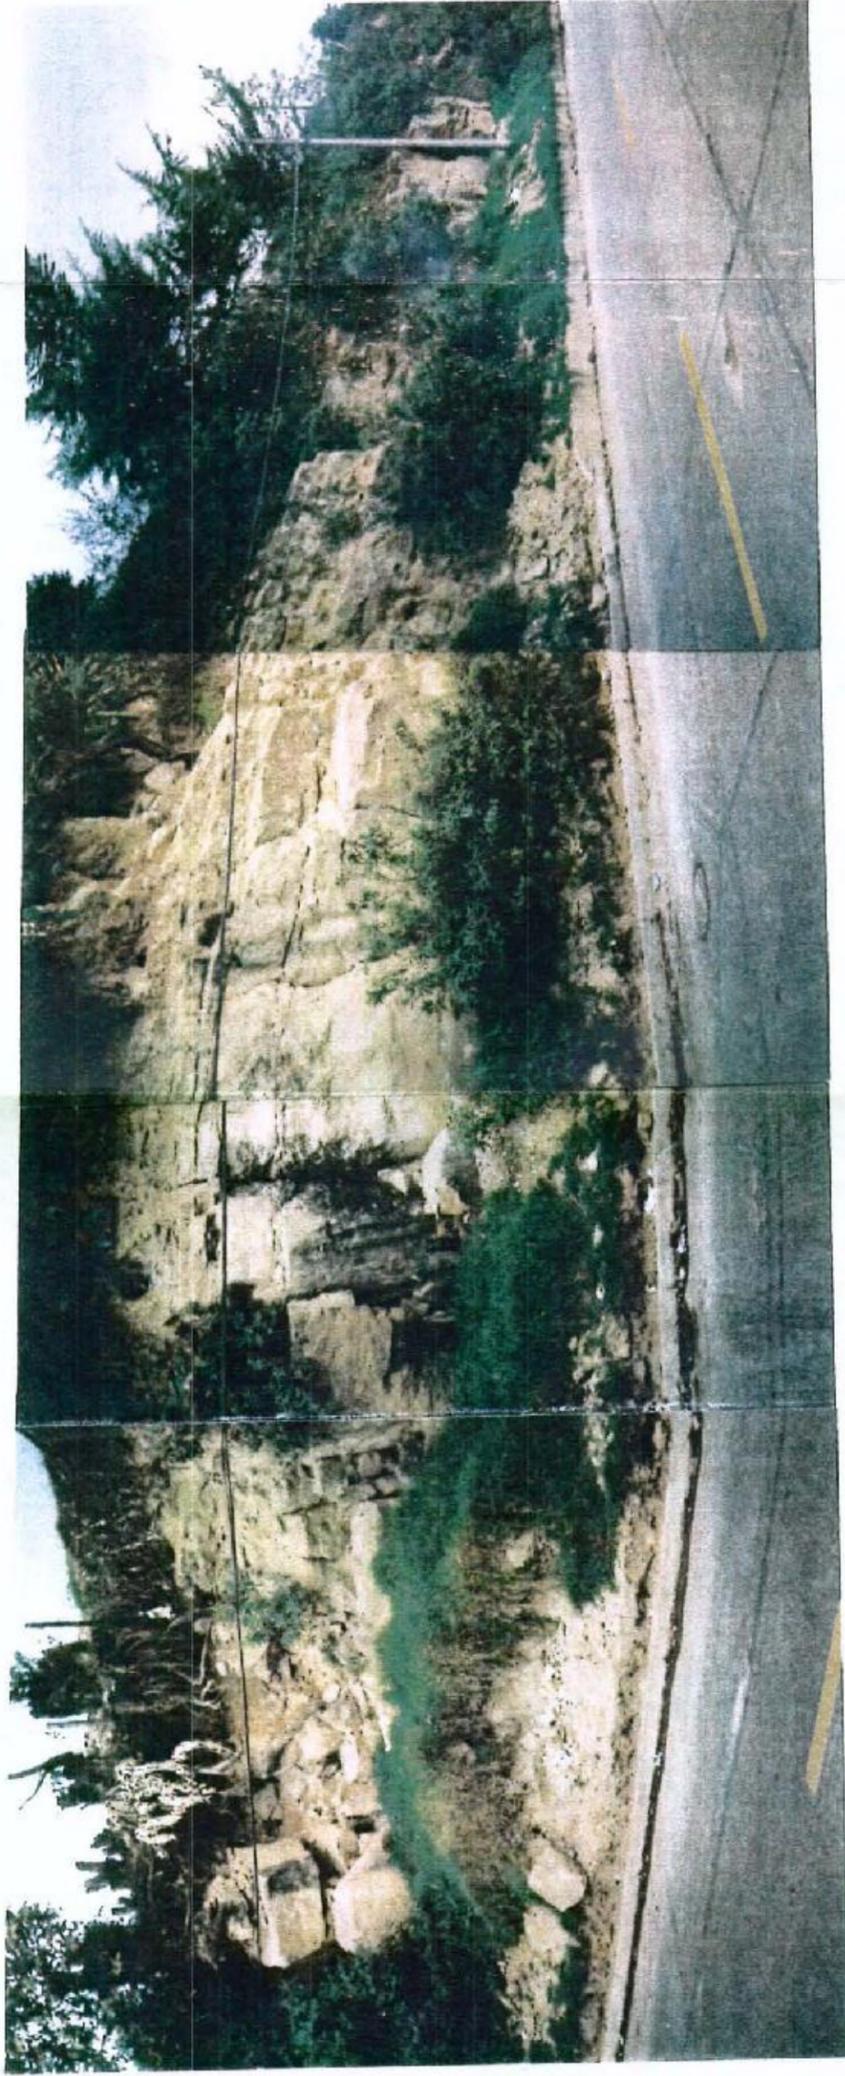
DESCRIPCION: Panorama general del talud

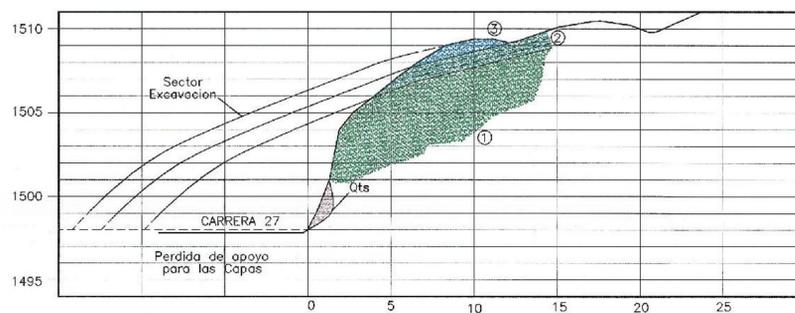
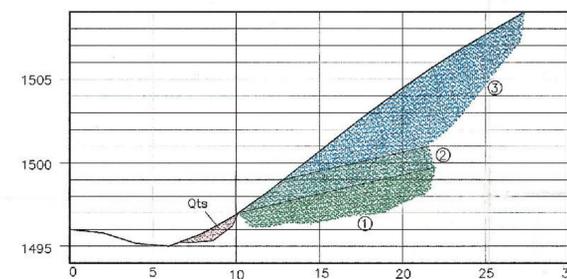
La desestabilización de los bloques es causada por la excavación para la conformación de la vía, debido a que esta le quita apoyo a las diferentes capas en la parte baja de la pendiente estructural (Ver perfiles B - B y C - C).
