SECRETARIA DE OBRAS PUBLICAS BOGOTA., D. E.

ESTUDIO GEOLOGICO Y GEOTECNICO ENTRE CALLES 154 Y 157
Y BARRIO SORATAMA NORTE DE BOGOTA

INGEVEL Y CIA. LTDA.

1.990

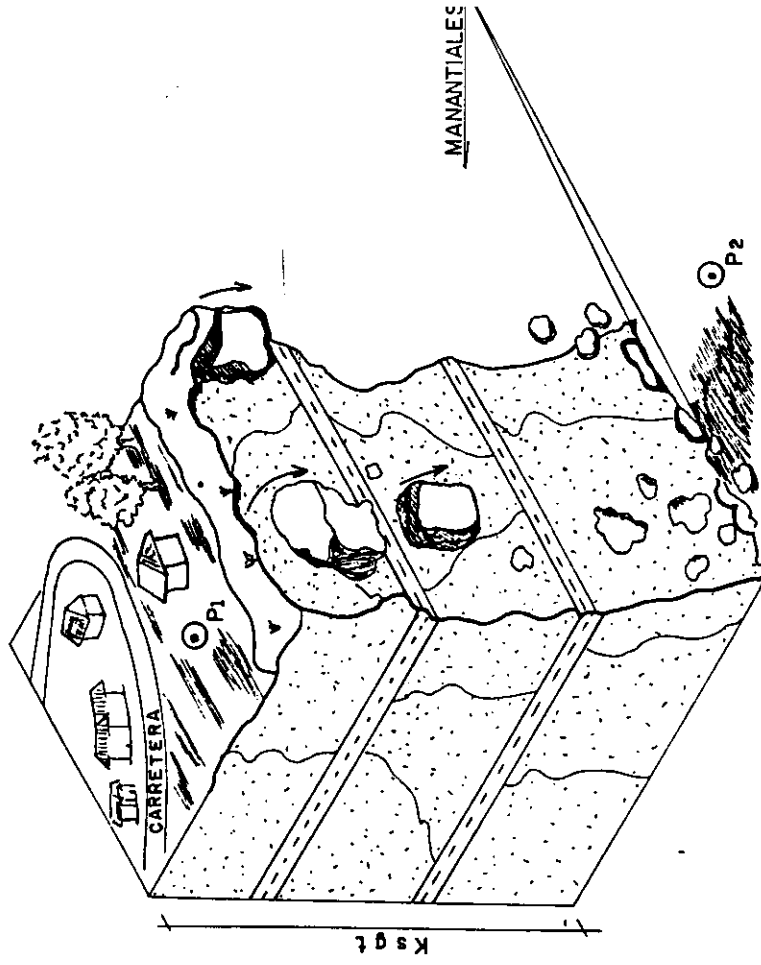
Barrio Soratama.

Caida de Bloques a la altura de la cota
2.840 m.s.n.m. (P1 y P2 , sitios
de perforación)

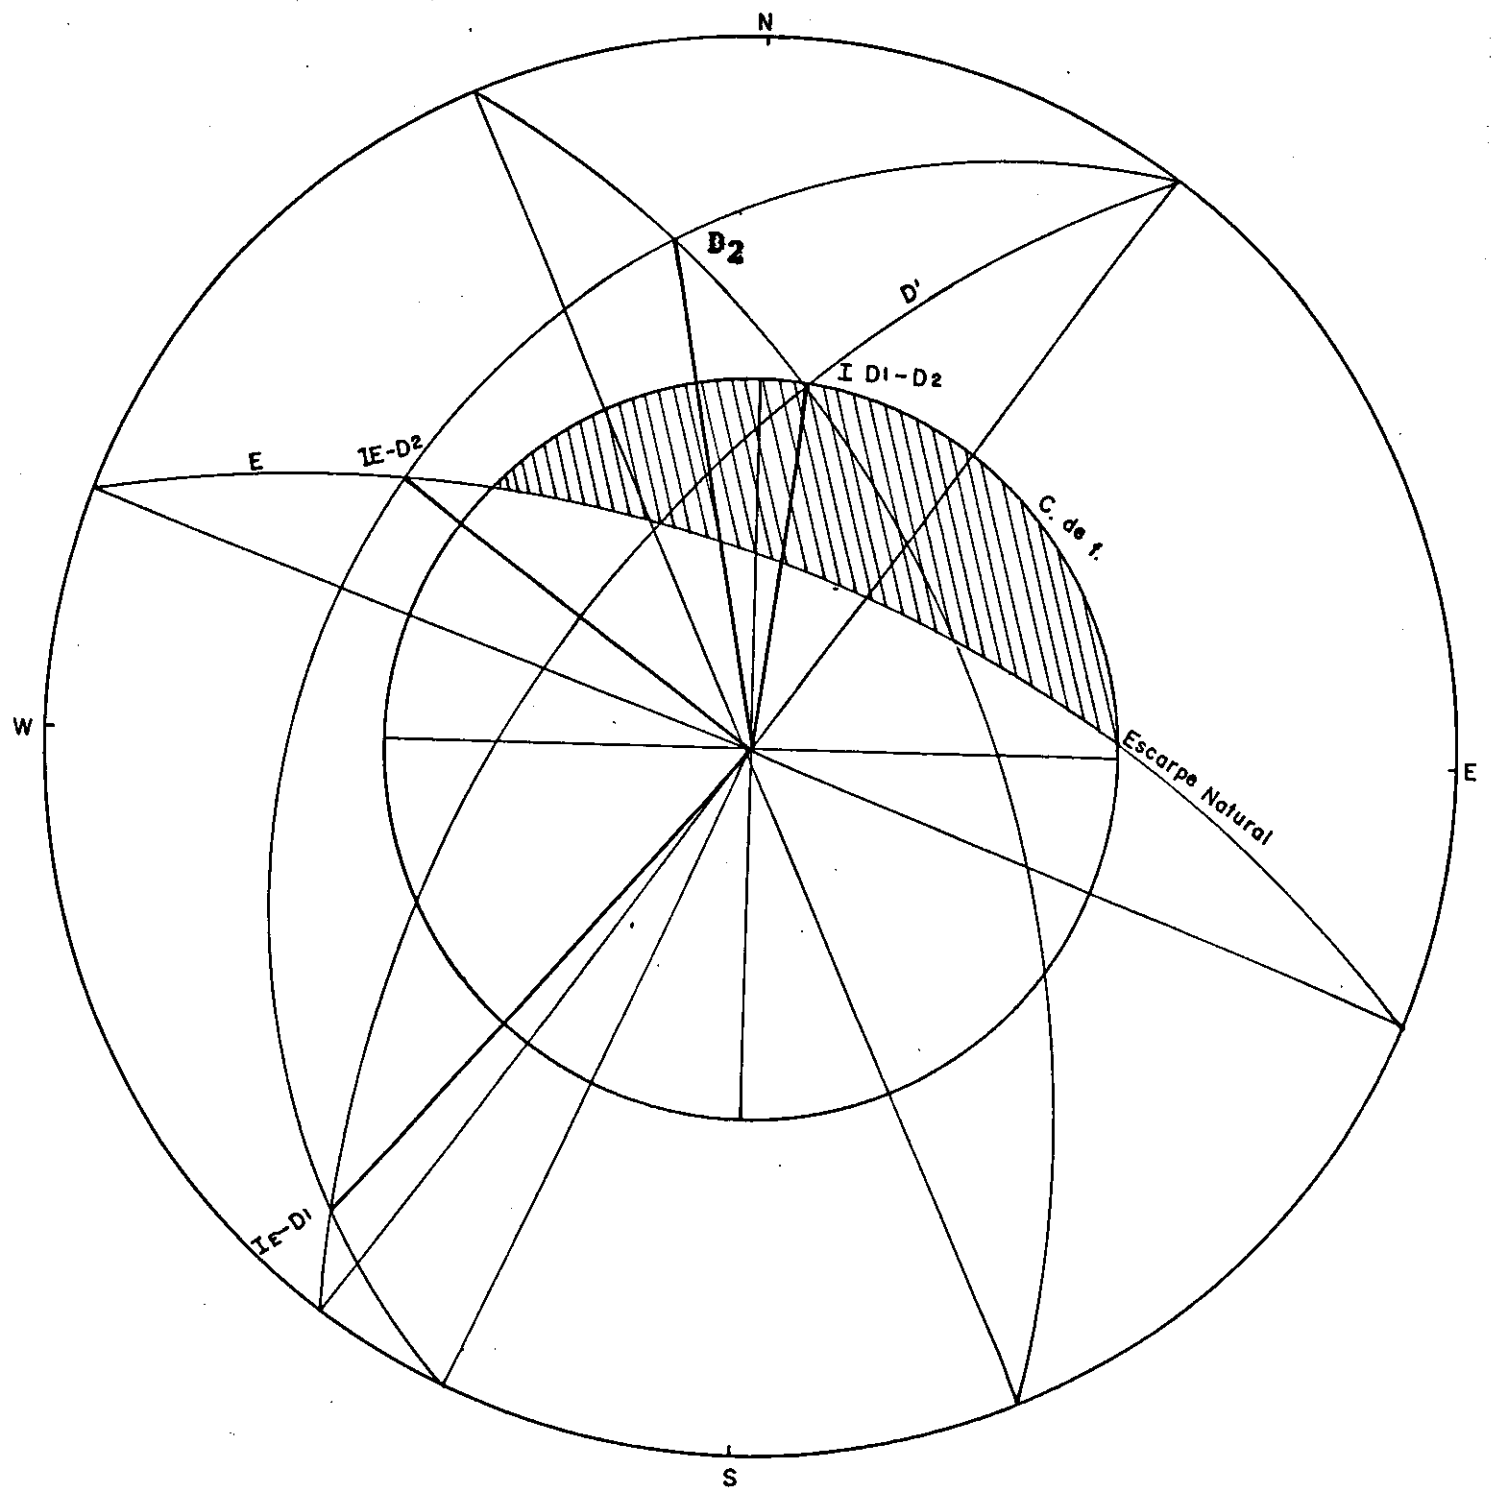
Deslizamiento en la dirección de $I D_1 - D_2 = N-S / 38^\circ$

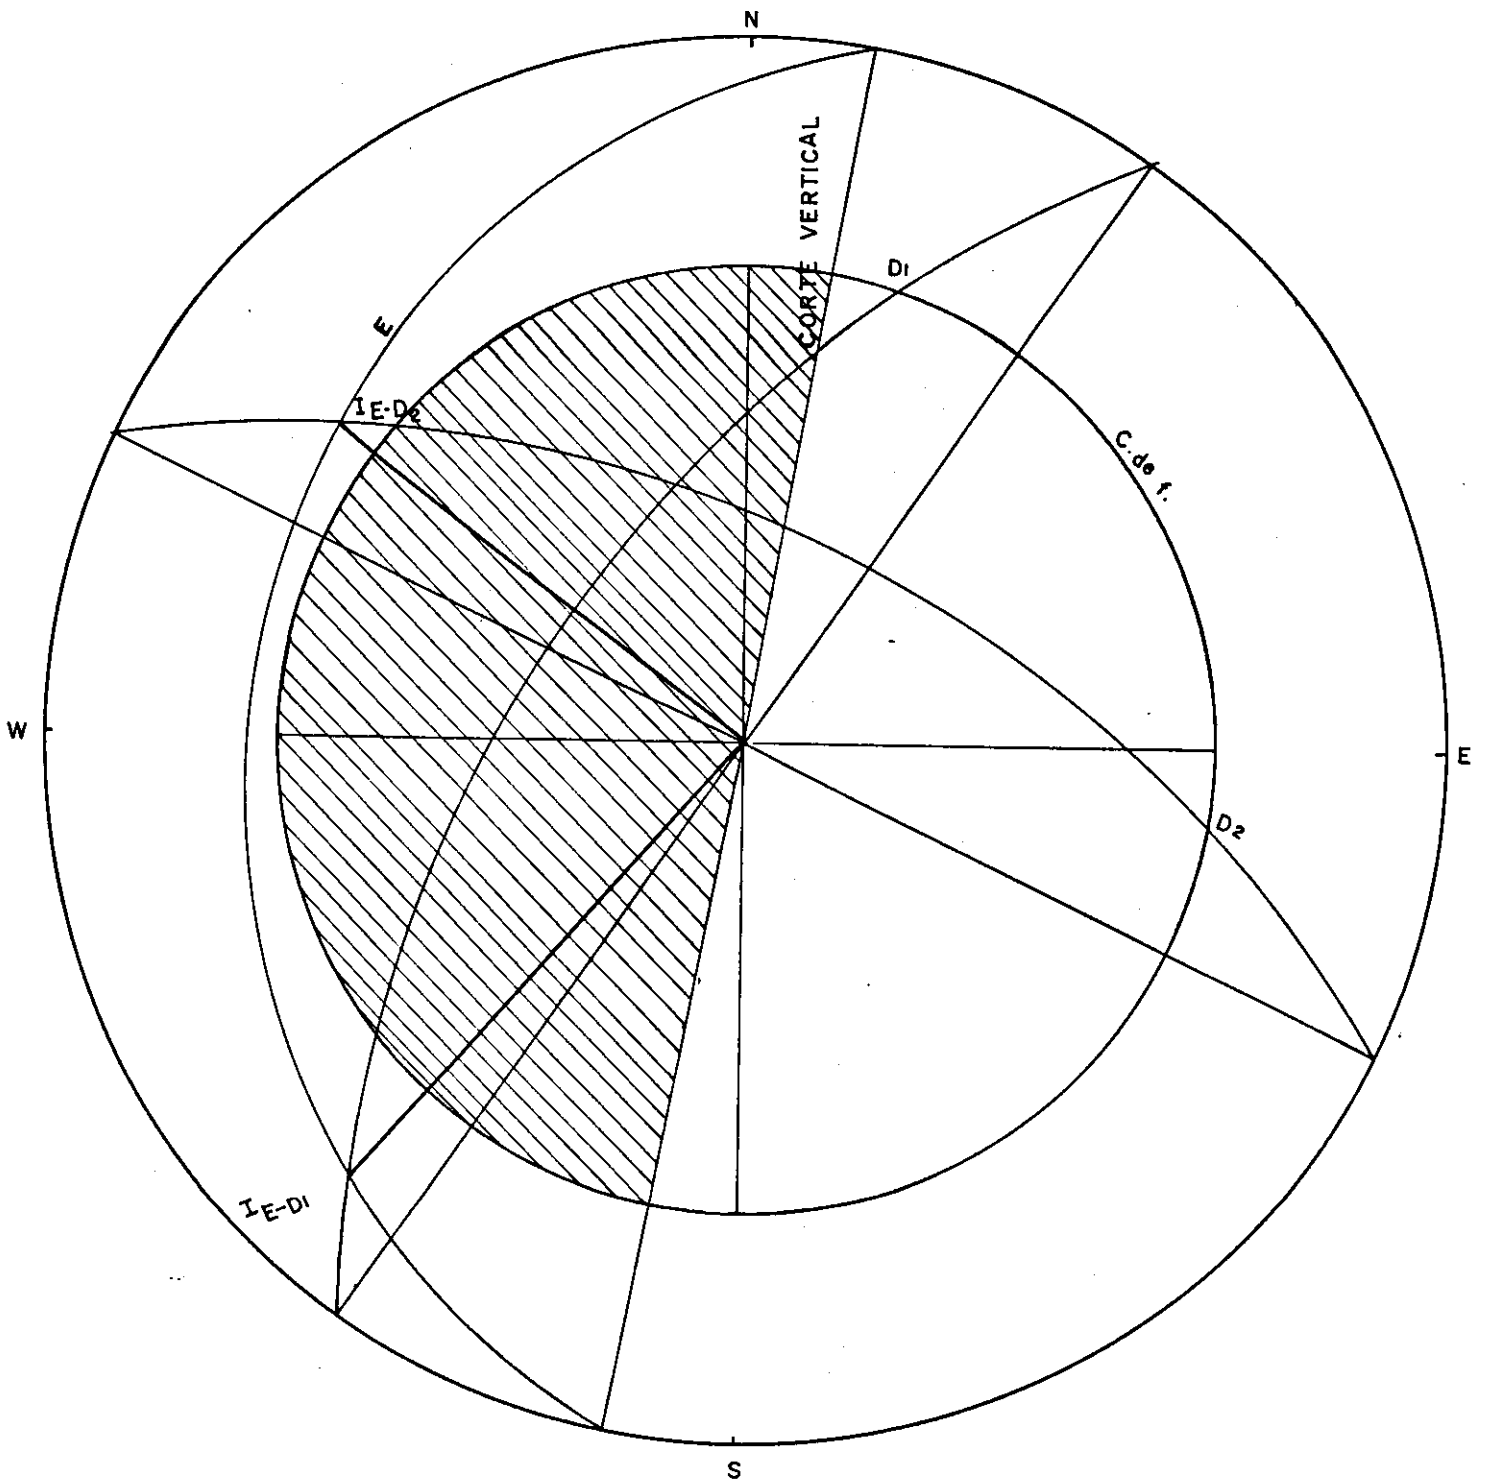
No se presentan deslizamientos de bloques solo caída por gravedad.

I E - D₁ : N 65 W / 18°
