**ESTUDIOS HIDROLOGICOS E HIDRAULICOS PARA LA EVACUACION
DE LAS AGUAS LLUVIAS DE LOS BARRIOS EL CODITO Y
EL MIRADOR.**

**"PLAN INTEGRAL DE RIEGOS Y RECUPERACION AMBIENTAL EN
ZONAS DE ALTO RIESGO DE LA LOCALIDAD DE USAQUEN"**

INFORME FINAL

Santafé de Bogotá D.C., Junio 13 de 1.996

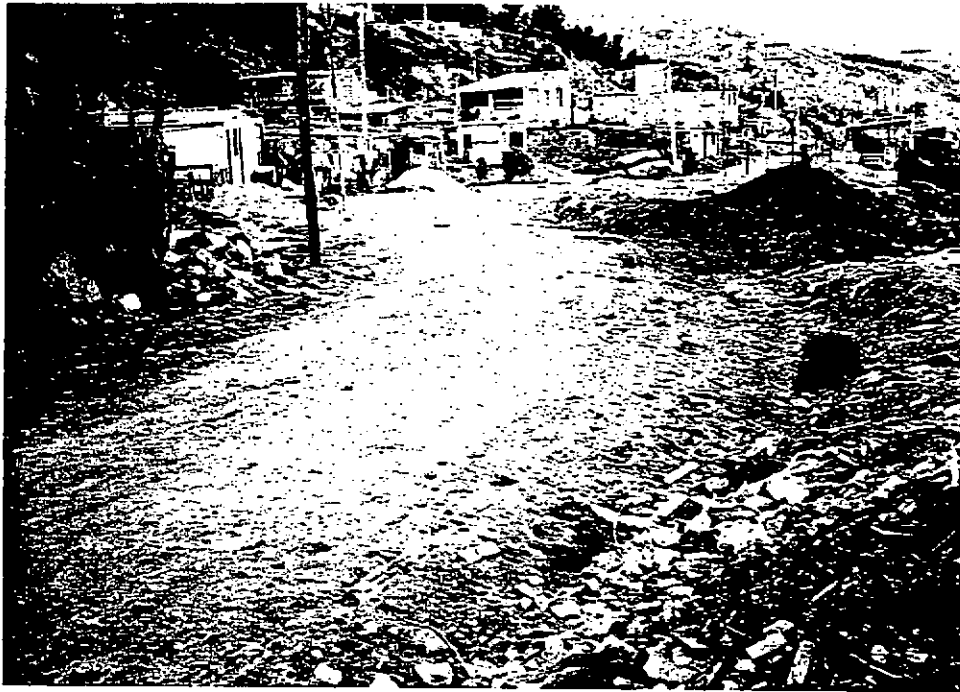
Foto 1. Segundo corredor barrio El Mirador. No hay una canalización bien definida y el agua drena por cualquier sitio.

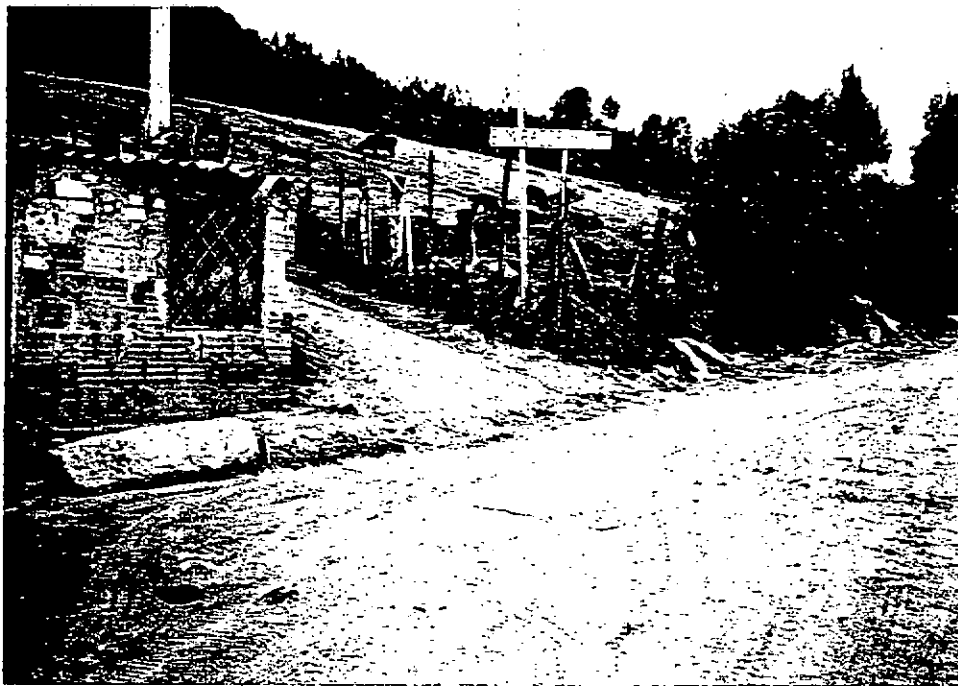
Foto 2. Antigua vía al Guavio. La vía no posee cuneta, lo que complementado con el alto tráfico de volquetas produce un rápido deterioro de la misma.

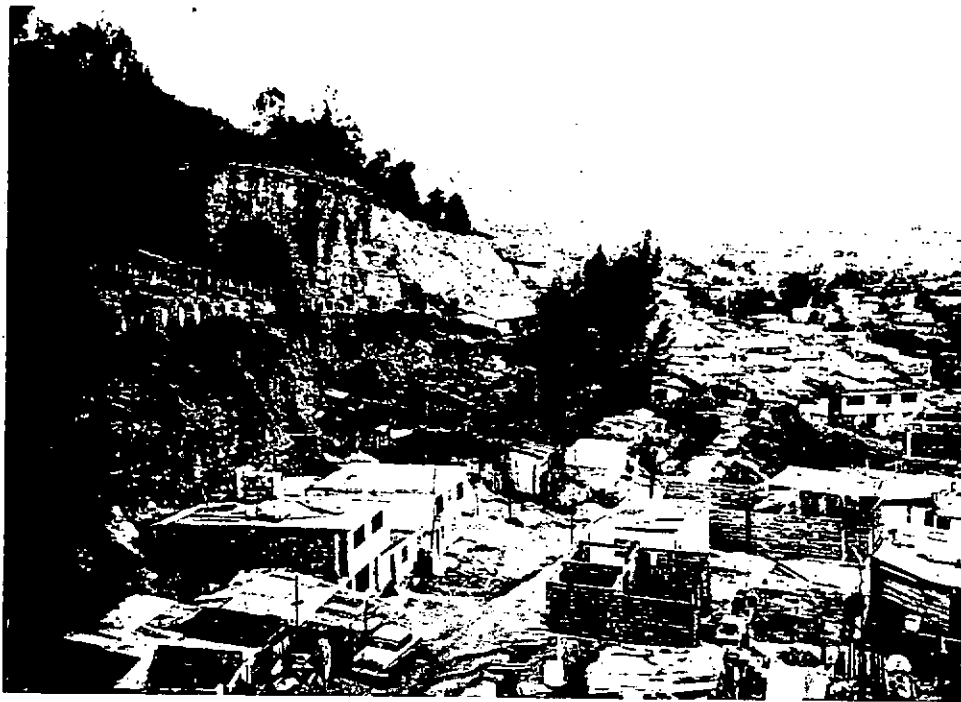
Foto 4. Parte mas alta de los barrios El Mirador y Codito.

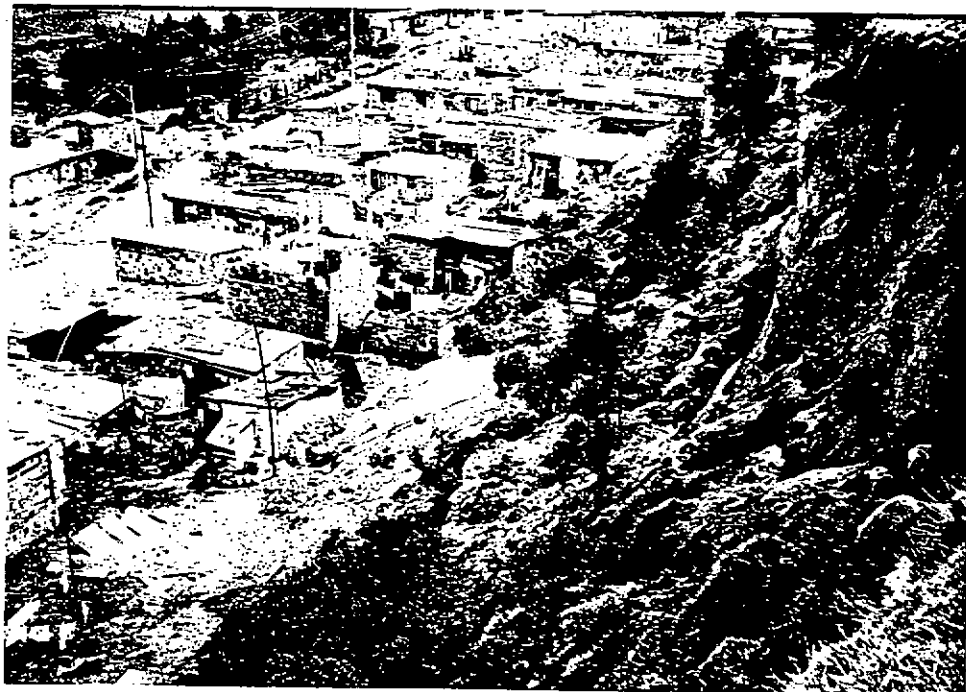
Foto 5. Zona de riesgo segundo corredor barrio El Mirador.

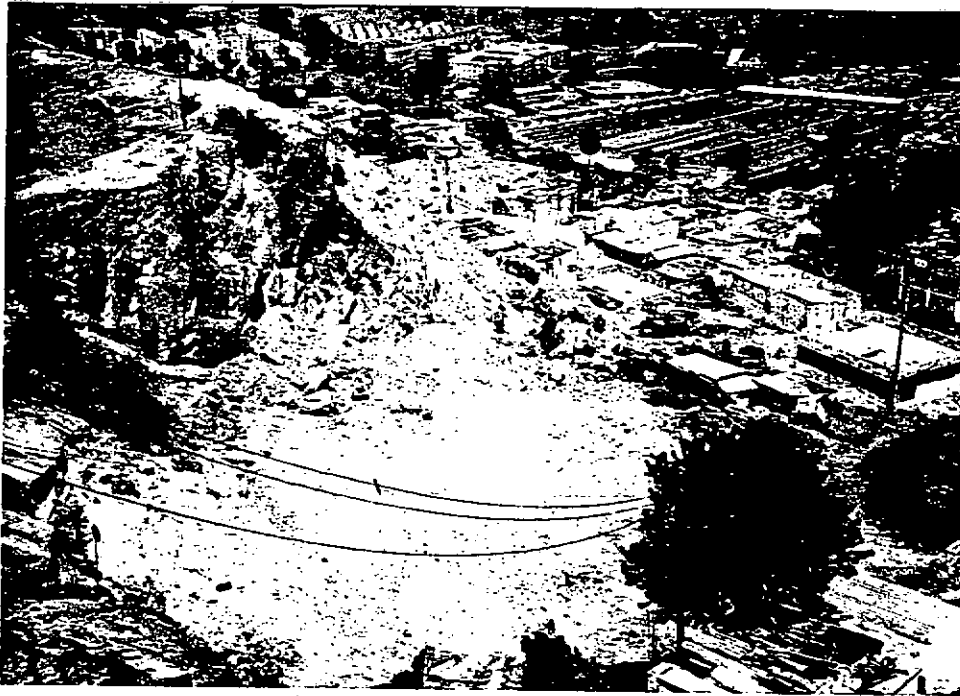
Foto 6. Talud del sector de la laguna. La roca esta completamente fracturada lo que junto con la escorrentía de la aguas lluvias por dichos taludes, ocasionan el desprendimiento de rocas de gran tamaño que ponen en riesgo a los habitantes de la pata del talud.

- Es recomendable construir estructuras de contención en piedra, en la base de los taludes con el fin de aislar la zona de riesgo y de paso detener las piedras o detritos que eventualmente se desprendan del talud.
- Es necesario desarrollar un plan educativo para garantizar la limpieza y mantenimiento adecuado de los canales, así como una campaña de reforestación y recuperación vegetal de las zonas de taludes y poder prevenir desastres futuros relativos a erosión y estabilidad.
- **ES IMPORTANTE RESALTAR QUE, EL SISTEMA DE RECOLECCION DE LLUVIAS FUE DISEÑADO DE MANERA INTEGRAL, PARA FUNCIONAN COMO UN TODO, Y DE NINGUNA MANERA SE PUEDE GARANTIZAR SU FUNCIONAMIENTO SI NO ES CONSTRUIDO EN SU TOTALIDAD.**

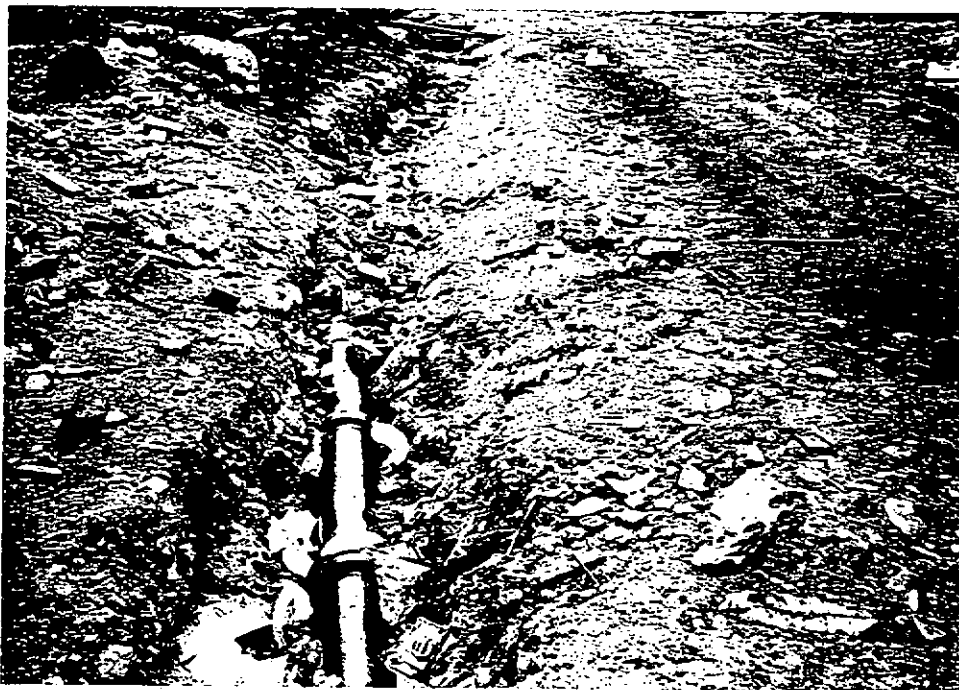
El sector alto el canal fue construido encima de la línea de conducción de aguas negras, lo cual ha ocasionado que esta se halle al descubierto y presente una alta vulnerabilidad a la rotura.

Foto 7. Canal primer corredor barrio El Mirador. La tubería de alcantarillado de aguas negras está localizada en el eje del canal

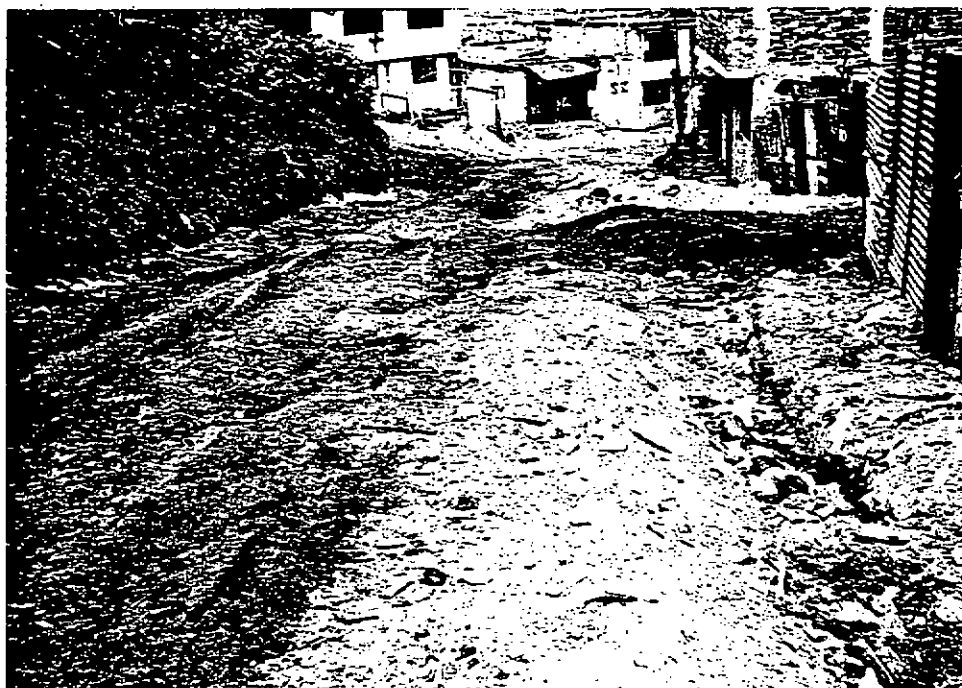
Foto 8. Primer corredor barrio El Mirador. La falta de encauzamiento de las aguas lluvias obligo a los vecinos a rellenar el canal ya que el agua inunda sus casas.

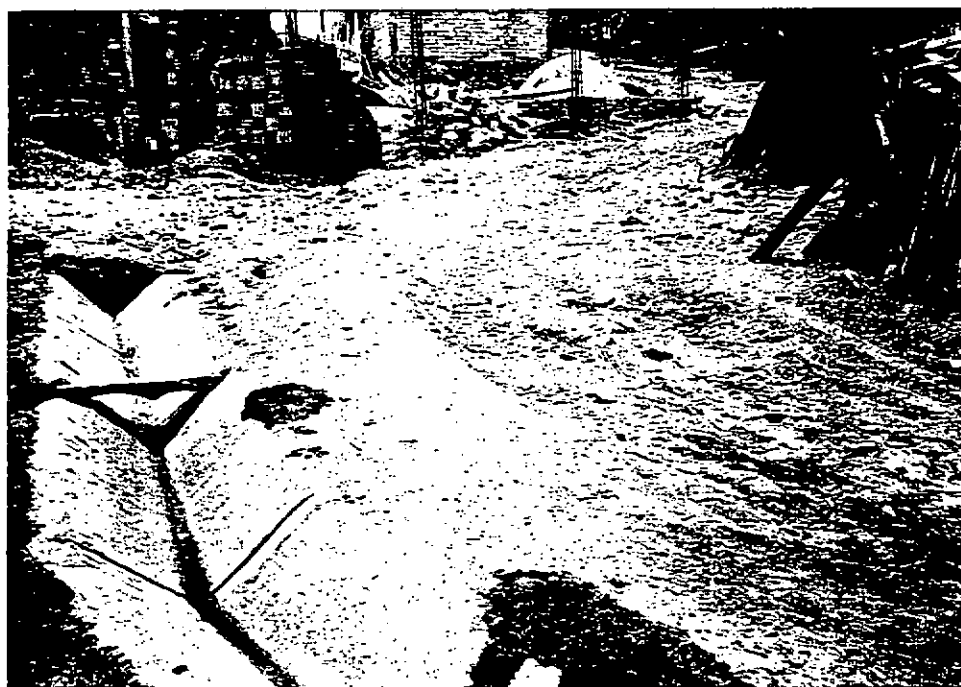
Foto 9. Tramo inicial de canal barrio El Codito sobre la carrera 23.

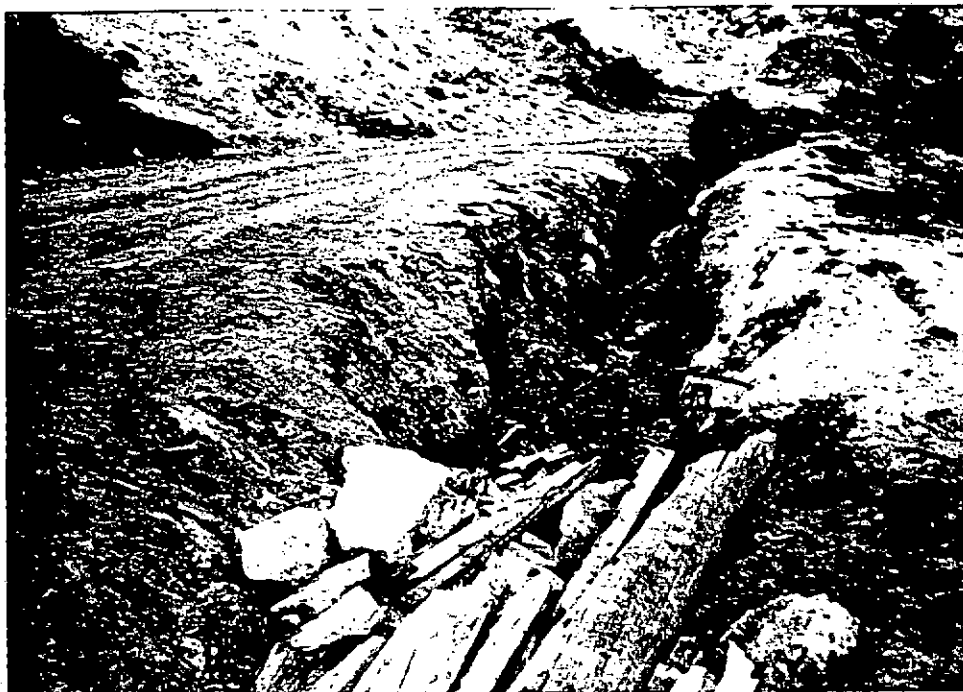
Foto 10. Canal en tierra existente tercer corredor barrio El Mirador (Cra 24.)

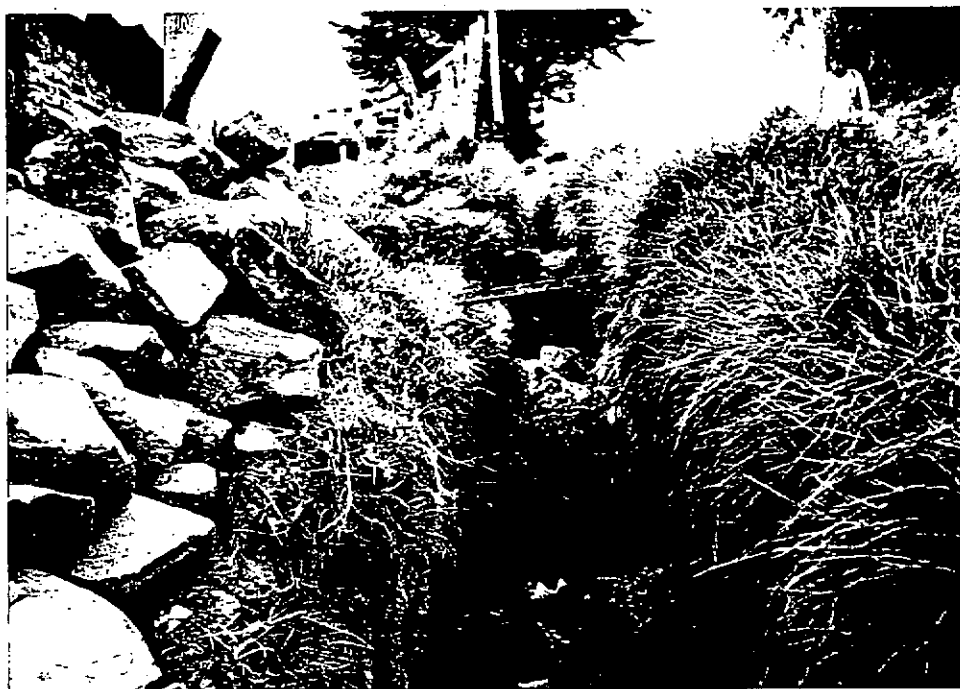
Foto 11. Canal en tierra existente tercer corredor barrio El Mirador (Cra 24.)

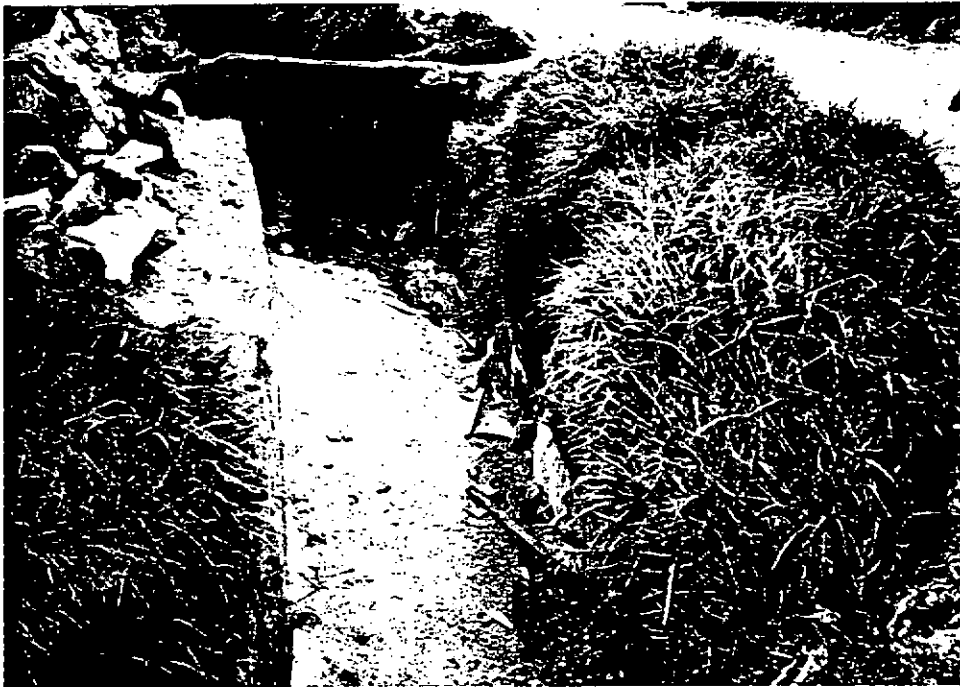
Foto 12. Tramo inicial de canal en concreto en el barrio Horizonte (calle 184 bis), El concreto esta completamente deteriorado.

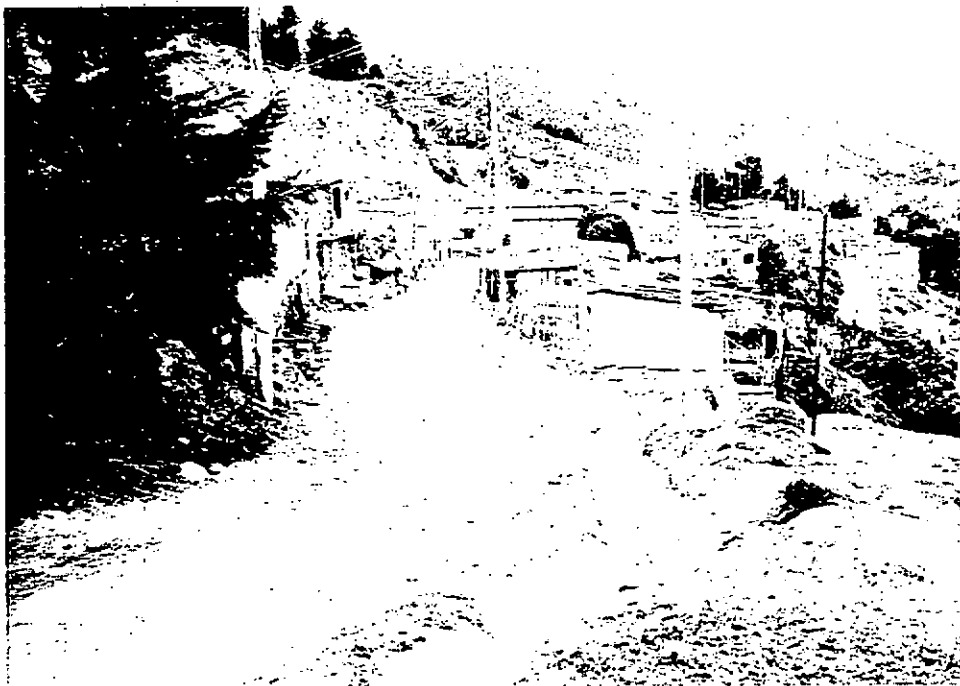
Foto 13. Tramo sobre la carrera 23 entre la 183 A y 184 sector alto del Codito. Este tramo presenta buenas condiciones estructurales, aunque su capacidad hidráulica es deficiente.

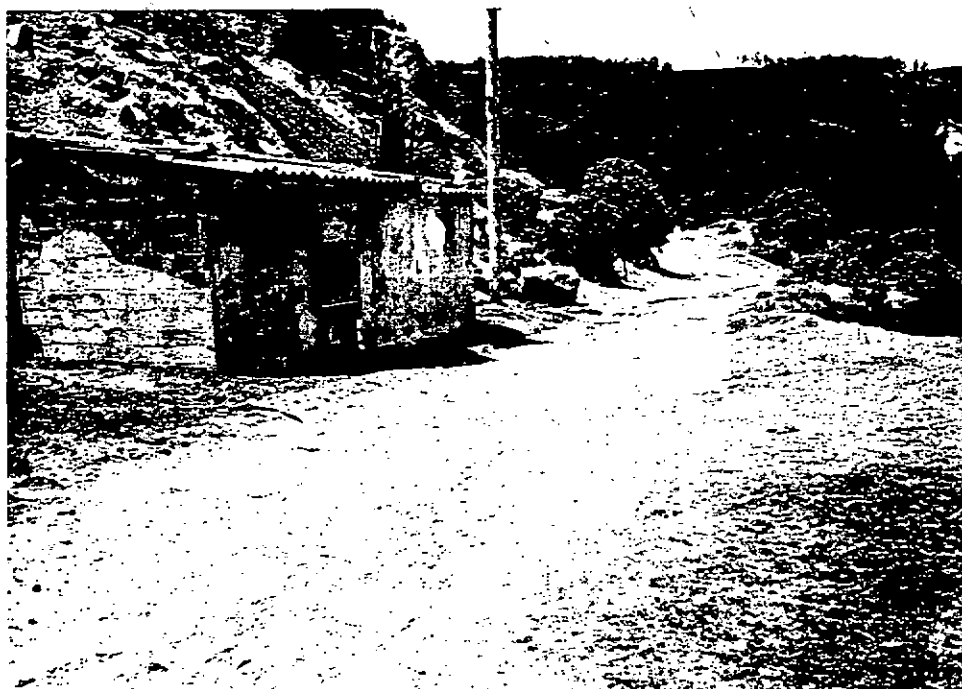
Foto 14. Carrera 23 en la parte mas alta del Codito. Es necesario Canalizar aguas para desviarlas, ya que es parte del problema de la parte baja, debido a que acrecenta la cantidad de agua a drenar, escurre entre las viviendas y arrastra materiales de los taludes contiguos a la carrera 24.

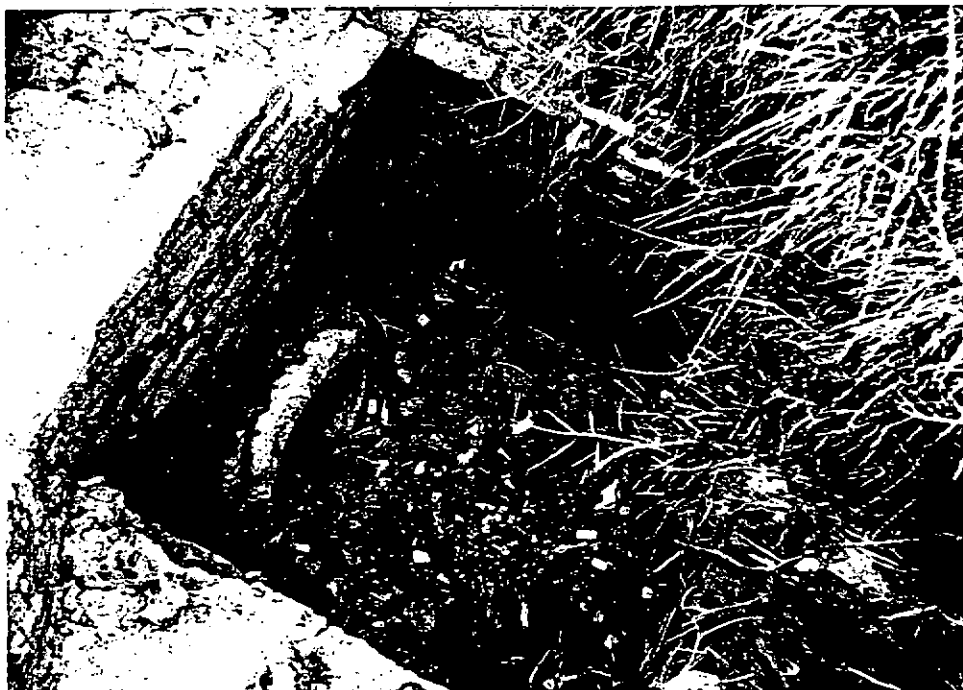
Foto 16. Caja existente carrera 24 con calle 180 B. Posee una salida en tubería de 24" la cual es insuficiente, lo que ocasiona que el agua se rebose y el agua fluya por la vía.

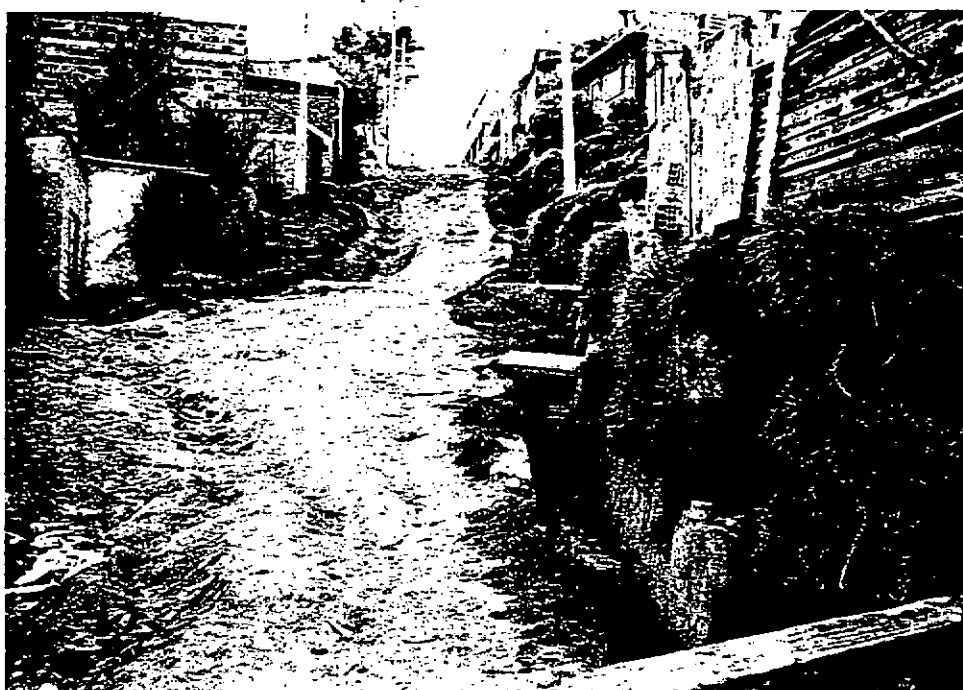
Foto 17. Canal de la carrera 24, el cual llega al punto descrito en la foto 16. Observe los surcos en la vía debidos al mal drenaje del sector.

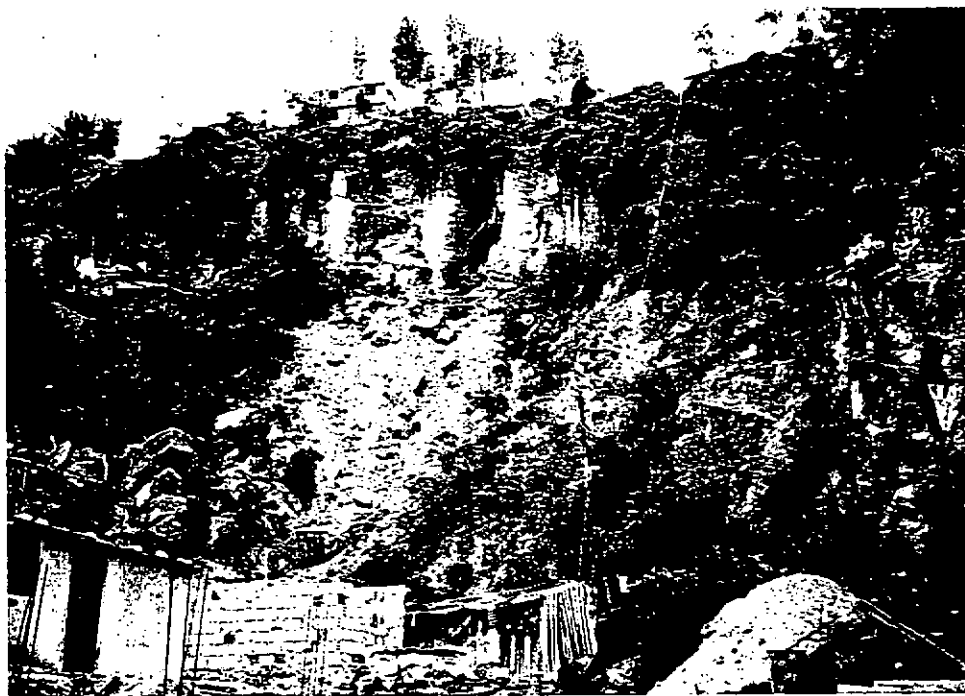
Foto 18. Talud contiguo a la carrera 24. Por este escurren las aguas de un tramo de la carrera 23 y confluyen en el punto de la foto 16. Nótese el cause ya formado sobre el talud y la presencia de grandes rocas desprendidas.

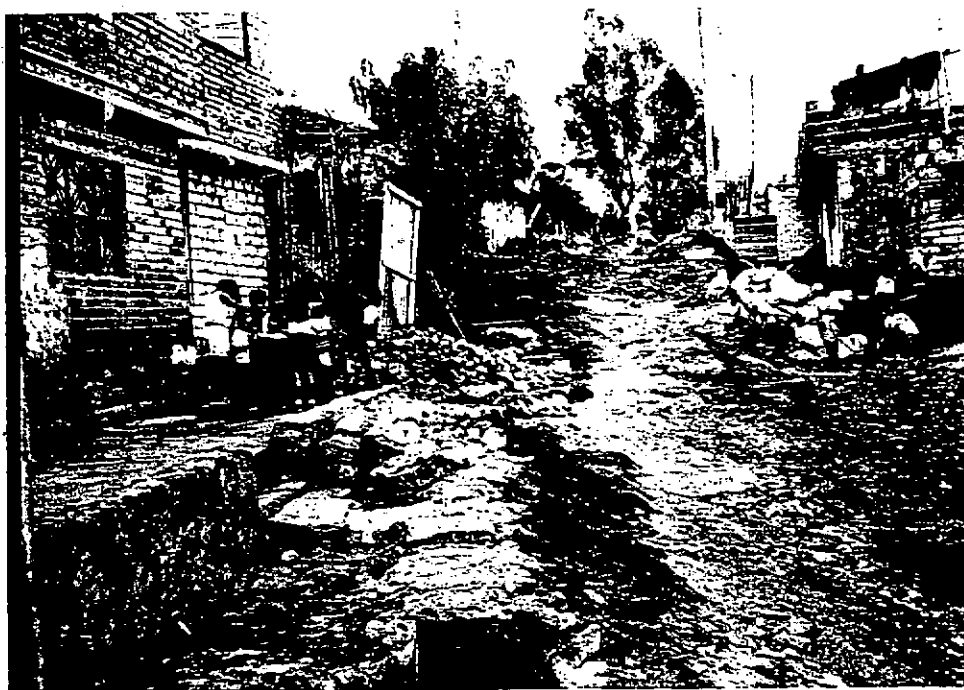
Foto 19. Tramo sobre la carrera 24 al sur de la calle 180 B. Confluye al punto de la foto 16. Existe un tramo de canal en piedra.

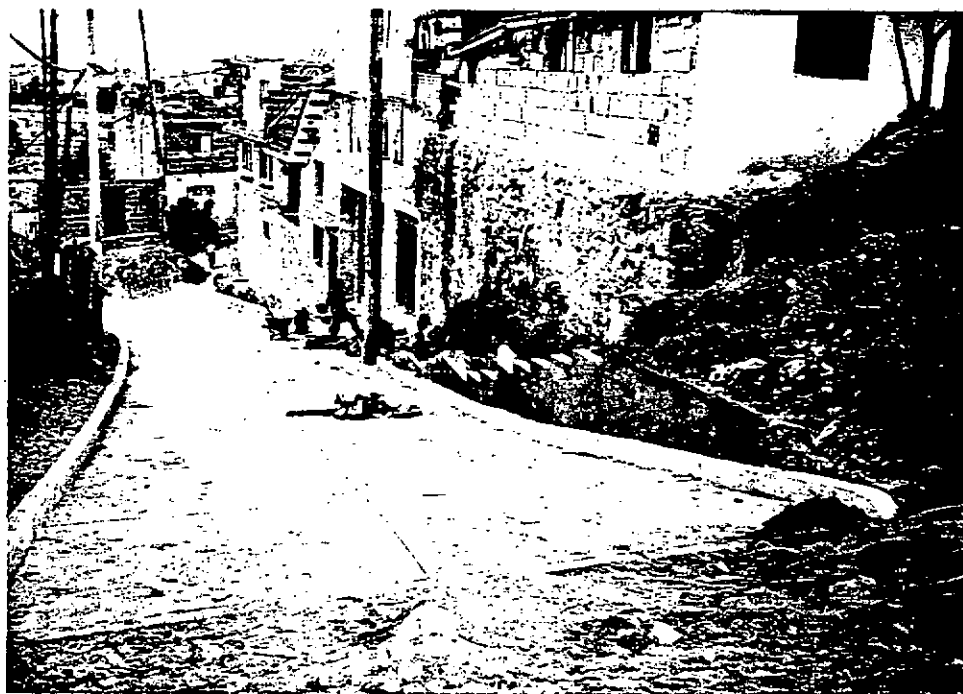
Foto 20. Calle 180 B. Este sector drena todas las aguas del punto de confluencia descrito en la foto 16. Esta vía está recién pavimentada, para protegerla se están realizando las paredes del canal.

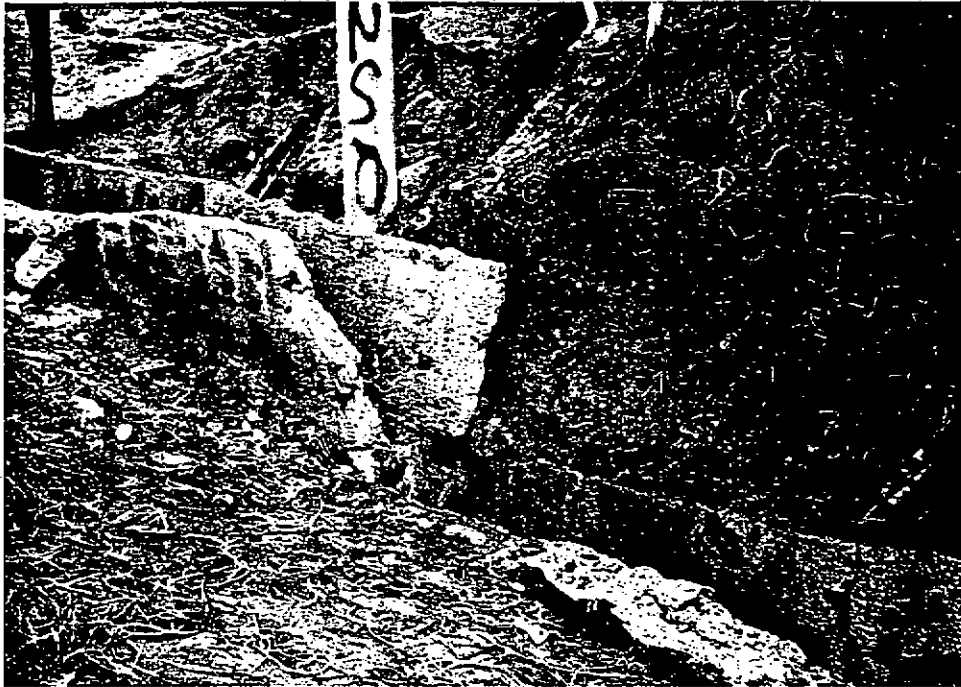
Foto 22. Canal en concreto existente en la carrera 24.

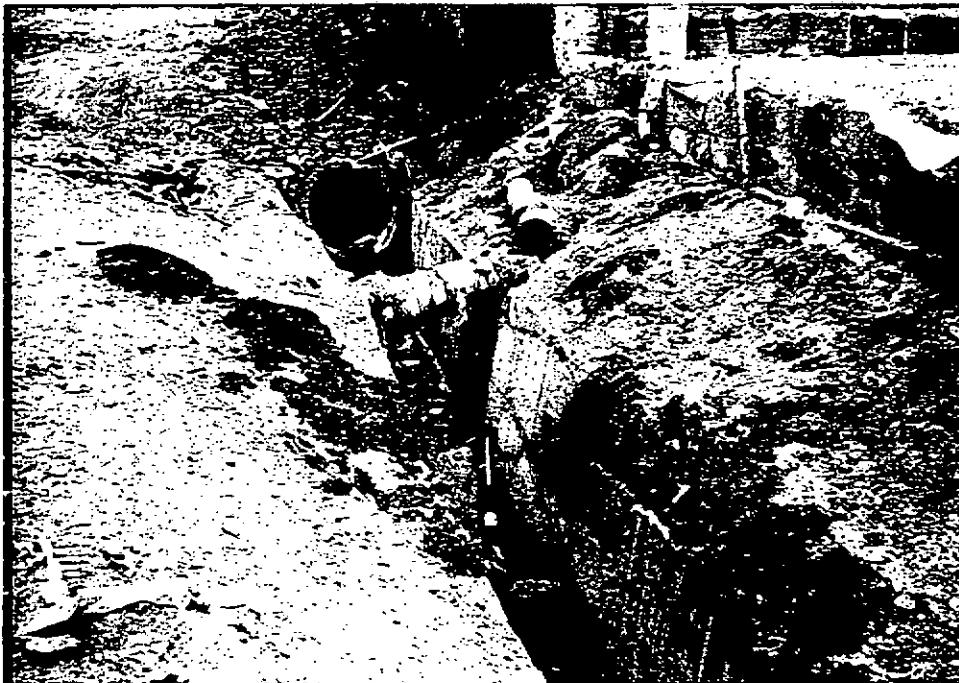
Foto 23. Canal en concreto existente en la carrera 24. Nótese la descarga de aguas negras.

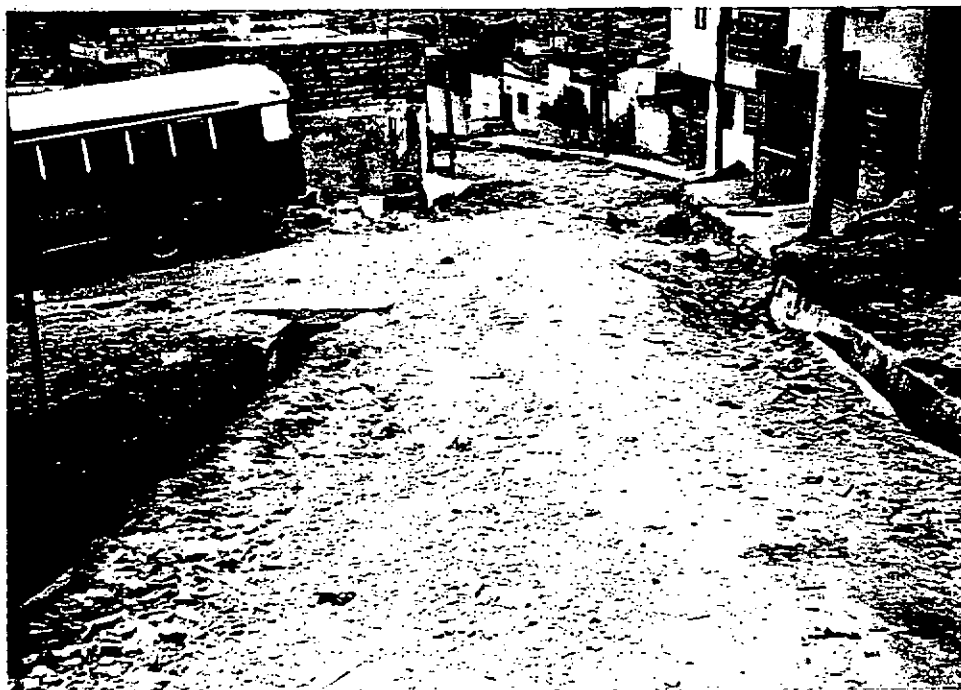
Foto 24. Longitudinal de la calle 182, a la izquierda se observa la carrera 24. En esta calle empieza el alcantarillado de aguas lluvias en 24" el cual esta completamente taponado de arena. las aguas escurren una parte sobre la calle y otra por el canal de la carrera 24 mostrado en las fotos anteriores.

- Destapar la red de alcantarillado pluvial existente en la calle 182, completamente taponada de residuos. El funcionamiento de todo el sistema depende de su correcto funcionamiento, y en este supuesto se basan los cálculos.
