ALCALDIA MAYOR DE SANTAFE DE BOGOTA, D.C.

UNIDAD PARA LA PREVENCION Y ATENCION DE EMERGENCIAS - UPES
FONDO PARA LA PREVENCION Y ATENCION DE EMERGENCIAS - FOPAE

REVISION DE ESTUDIOS EXISTENTES Y LA ACTUALIZACION
DE LOS DISEÑOS DE LAS OBRAS REQUERIDAS, HASTA
EL NIVEL DE PLANOS DE CONSTRUCCION, ESPECIFICACIONES
TECNICAS Y PRESUPUESTO DE OBRA, PARA EL PROYECTO
DENOMINADO: SORATAMA, EN LA LOCALIDAD DE USAQUEN,
UBICADO EN LA CARRERA 11 CON CALLE 166 EN
SANTAFE DE BOGOTA

INFORME FINAL

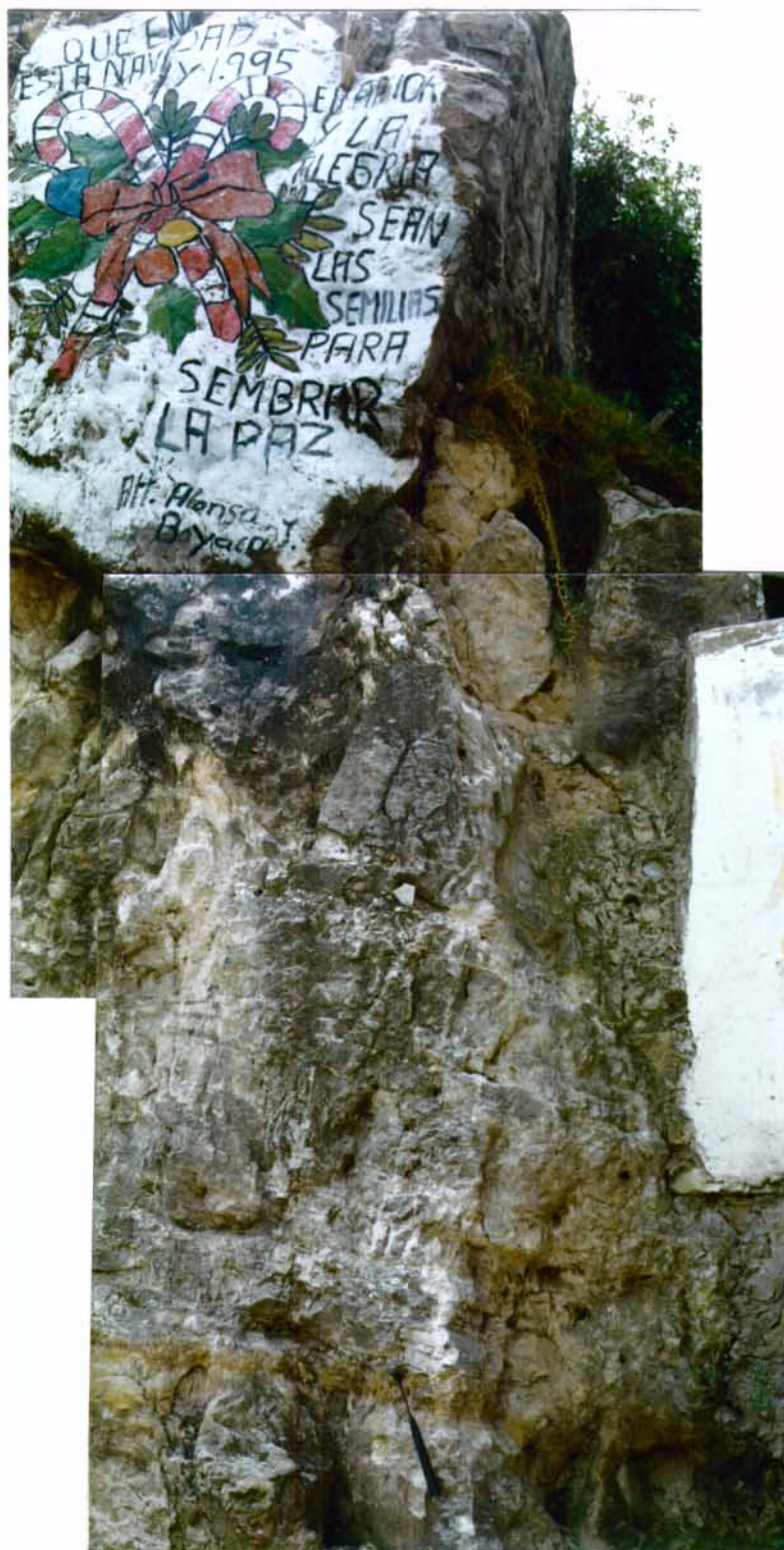
Foto N° 3

En la parte superior se aprecia un gran fragmento de un estrato de arenisca apoyado sobre pequeños fragmentos de roca sueltos y de alta susceptibilidad a ser removidos.

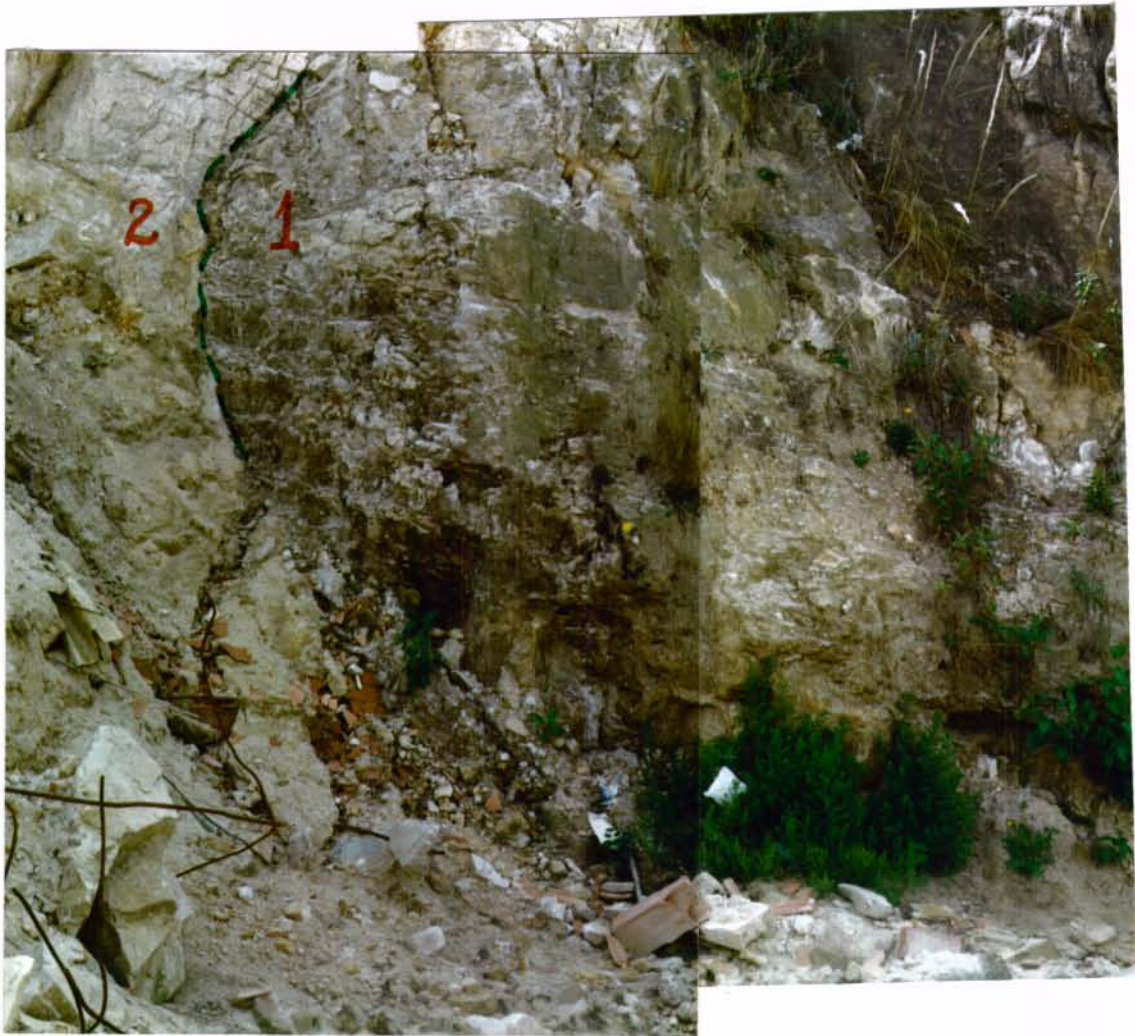
Foto N° 4

El contacto entre los sectores 1 y 2 es una superficie de falla donde aflora el material de brecha o arena suelta conformando un lineamiento ligeramente curvilíneo de arriba a abajo en el talud, (Foto 4).

Se observa el contacto entre los sectores 1 y 2, el cual corresponde a una superficie de falla

En el extremo superior derecho se observa un lineamiento oblicuo el cual corresponde a una fractura abierta de gran magnitud.

En el sector 2 se aprecia una superficie plana y verticalizada la cual corresponde a un plano de falla.

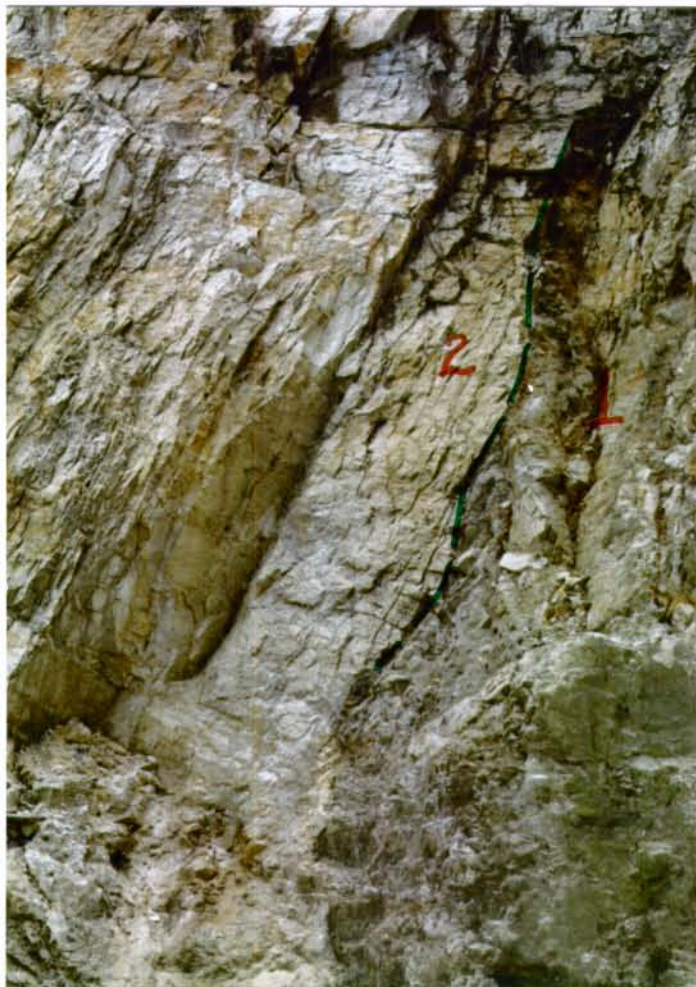
Foto N° 6

Estratos de arenisca erosionados infrayacentes a un grueso nivel de areniscas intensamente desintegradas por diaclasamiento y fallamiento en planos verticalizados.

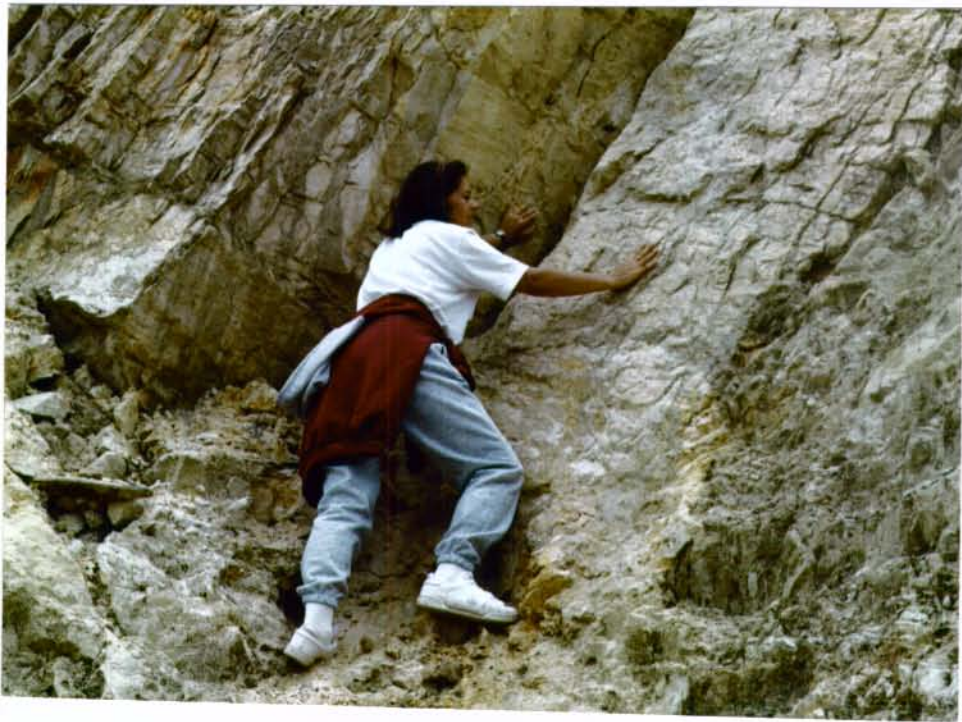
Foto N° 7

Aspecto detallado de superficies de falla perpendiculares entre sí

Se muestran dos familias de fallas con espejos y estrías de falla. Estos sistemas de fallas han generado bloques en cuña que han sido desprendidos por gravedad.

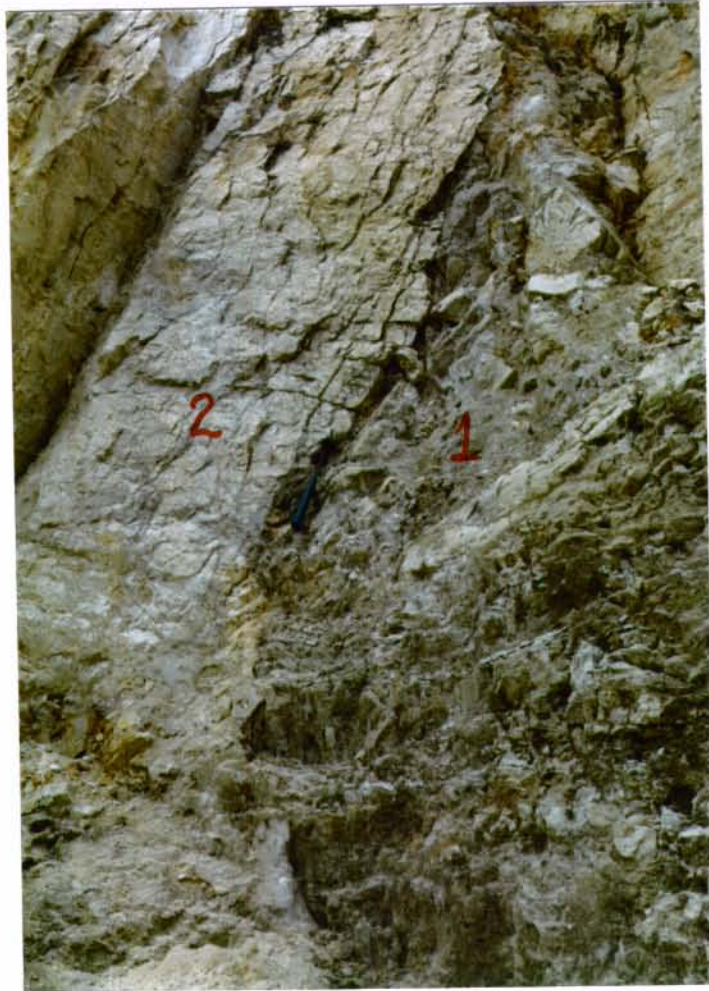
Foto N° 8

Superficies de falla

Contacto fallado entre los sectores 1 y 2. Erosión diferencial acentuada a lo largo del material de contacto, el cual es arena suelta.

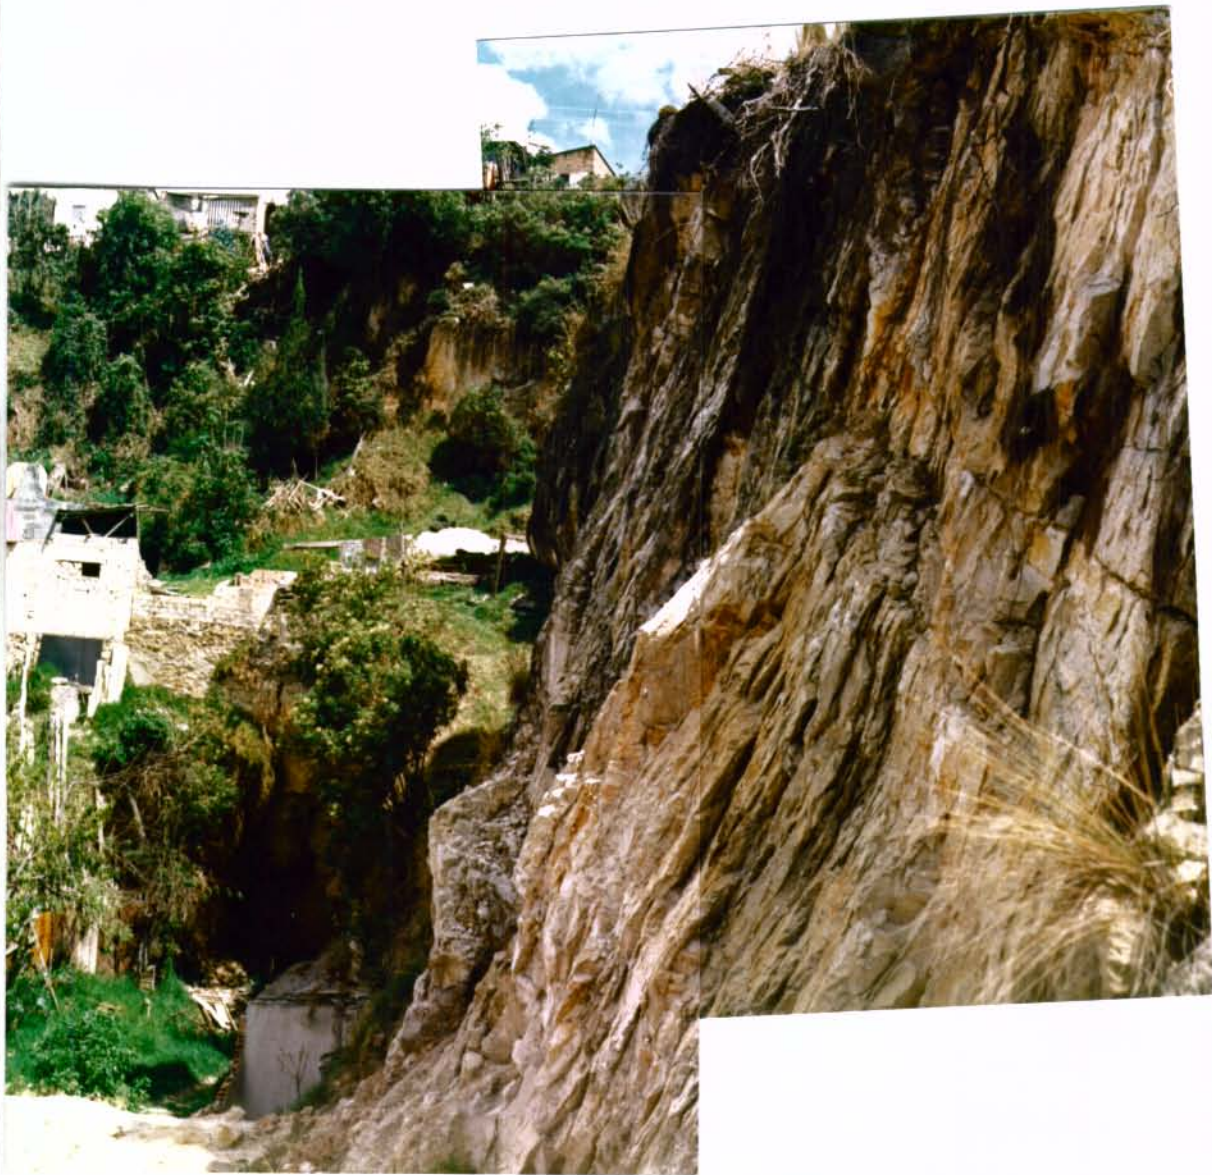
Foto N° 10

En la mitad izquierda se observa el relieve escalonado en donde los dos escarpes están integrados por areniscas cuarzosas de color amarillo oscuro, en ellas se aprecia estratificación cruzada u oblicua.

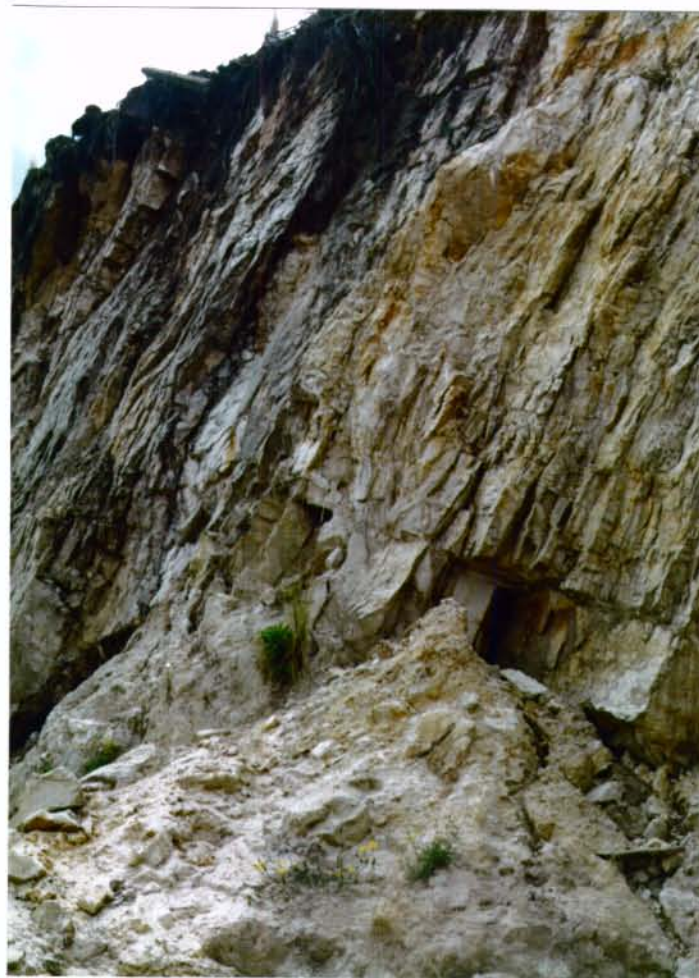
Foto N° 11

Aspecto detallado del intenso fracturamiento y estratificación de las areniscas en este sector. Obsérvese la generación de pendientes negativas y el proceso de desprendimiento progresivo de material.

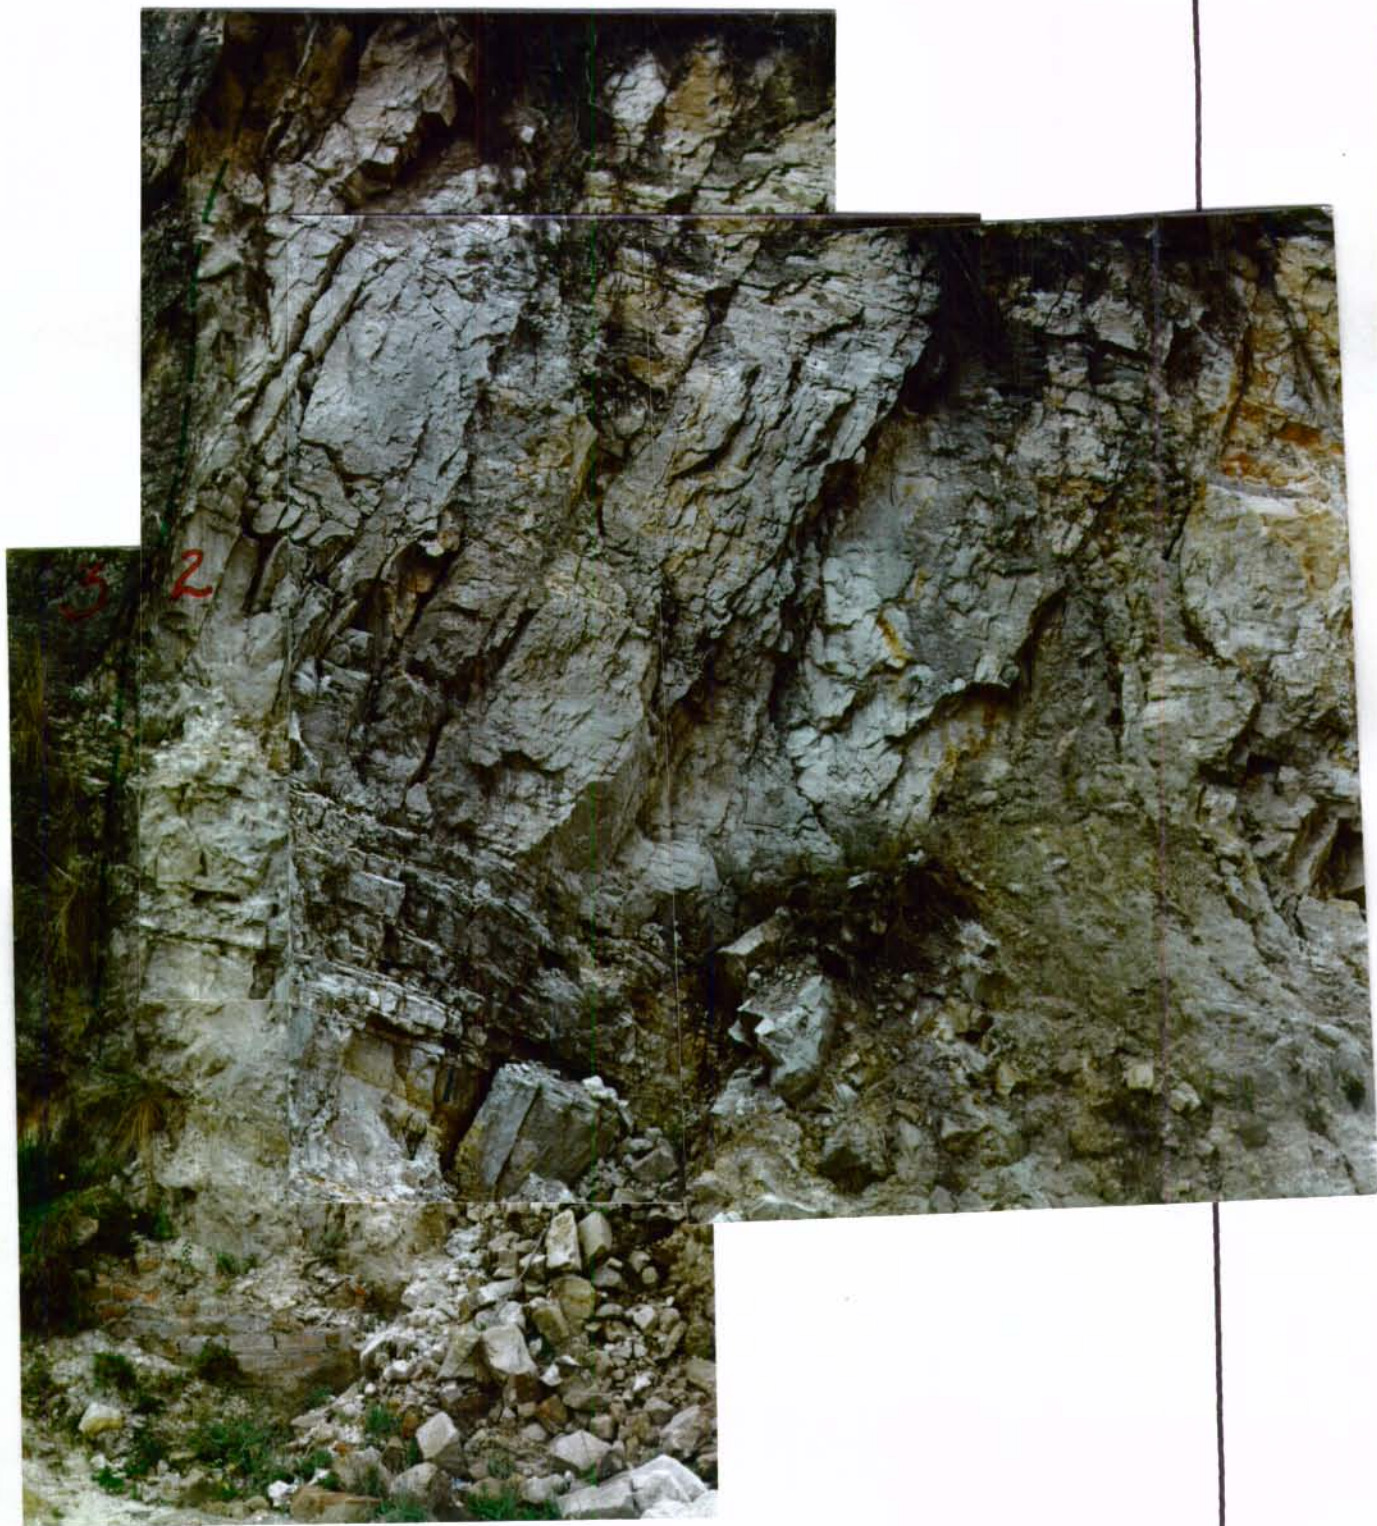
Foto N° 12

En el extremo inferior derecho se observa depósito de material granular fino desprendido de la parte superior del talud.

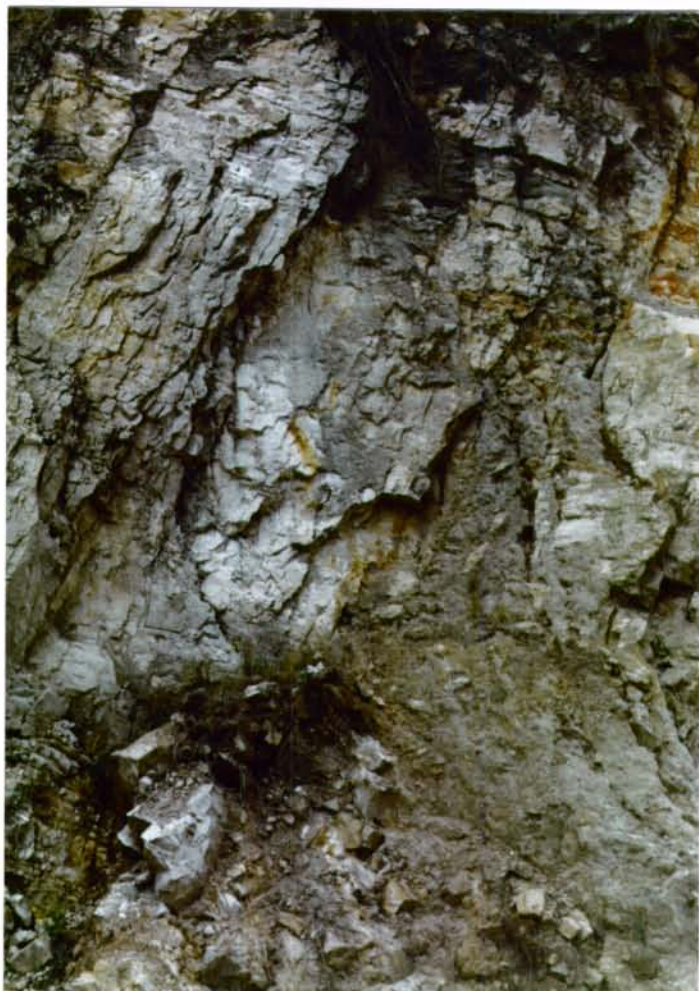
Foto N° 13

Aspecto detallado de la zona de desprendimiento de material, la cual corresponde a una concentración de fracturamiento. En la parte inferior la acumulación del material forma un pequeño cono.

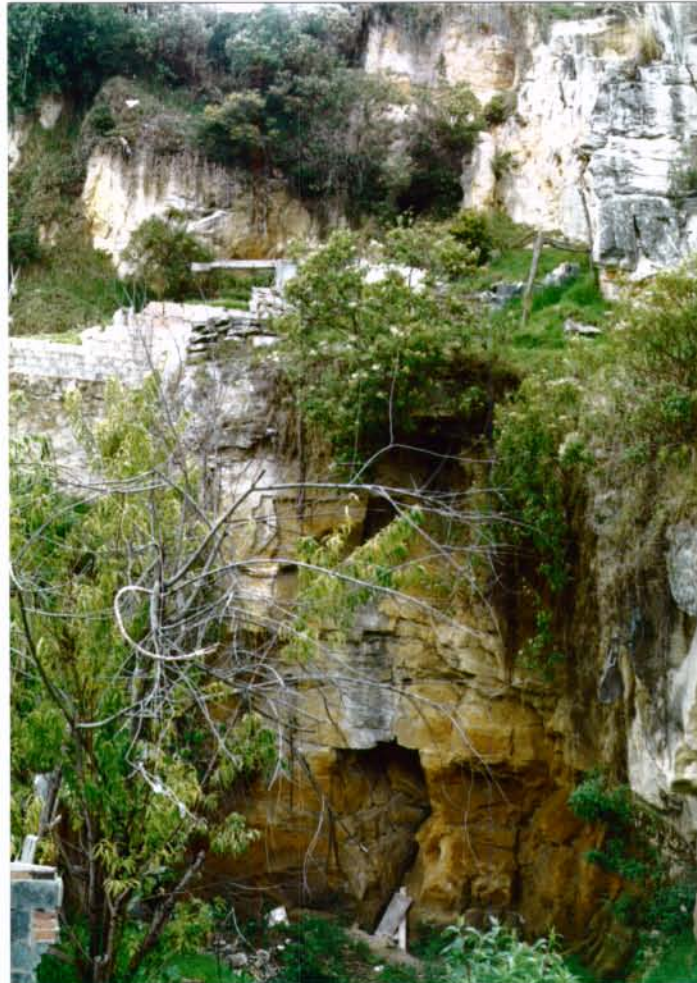
Foto N° 15

En los niveles F y G el fracturamiento en varias direcciones independiza bloques angulares de diversos tamaños, los cuales son de fácil remoción por gravedad, originando geofomas sobresalientes en el talud.

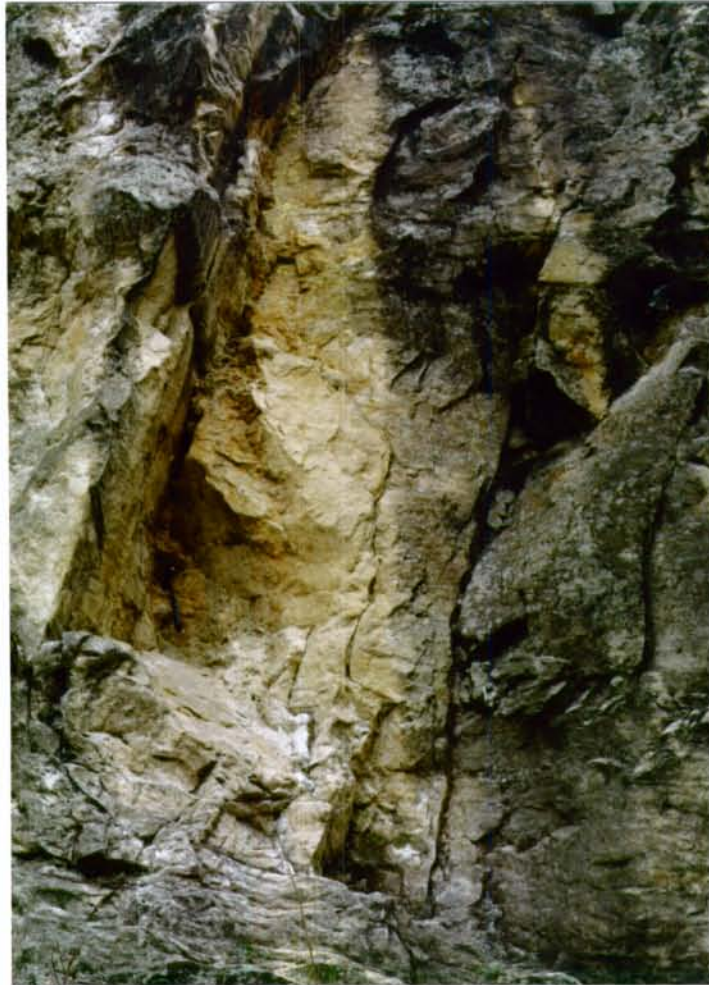
Foto N° 18

Aspecto detallado de fracturas abiertas y continuas de arriba a abajo del talud. Obsérvense superficies planas verticalizadas las cuales contienen estrias horizontalizadas, estas superficies son espejos de falla.

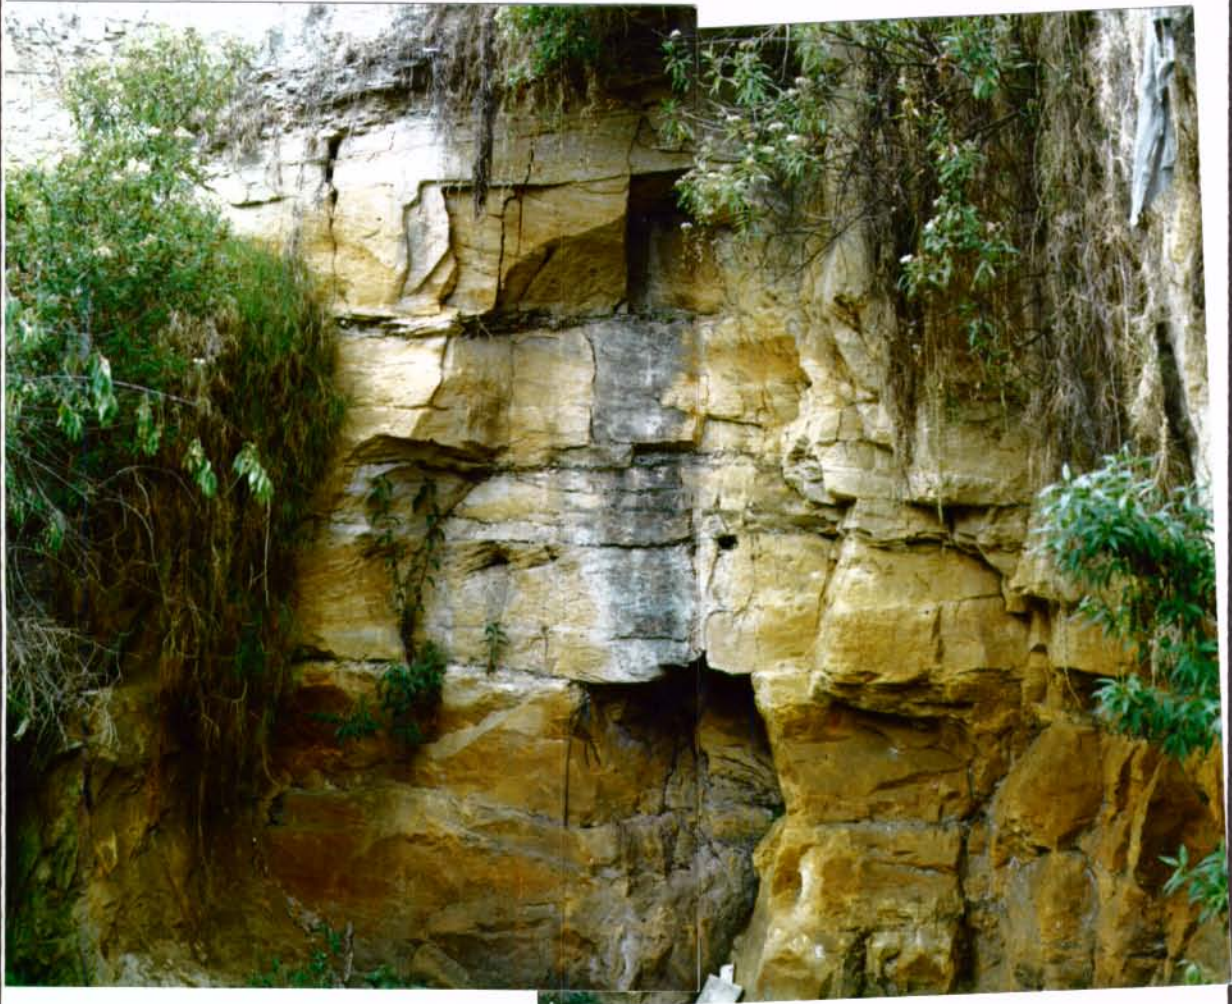
Foto N° 20

En la zona adyacente a la parte del talud, se observan restos de edificaciones destruidas por bloques desprendidos del talud.

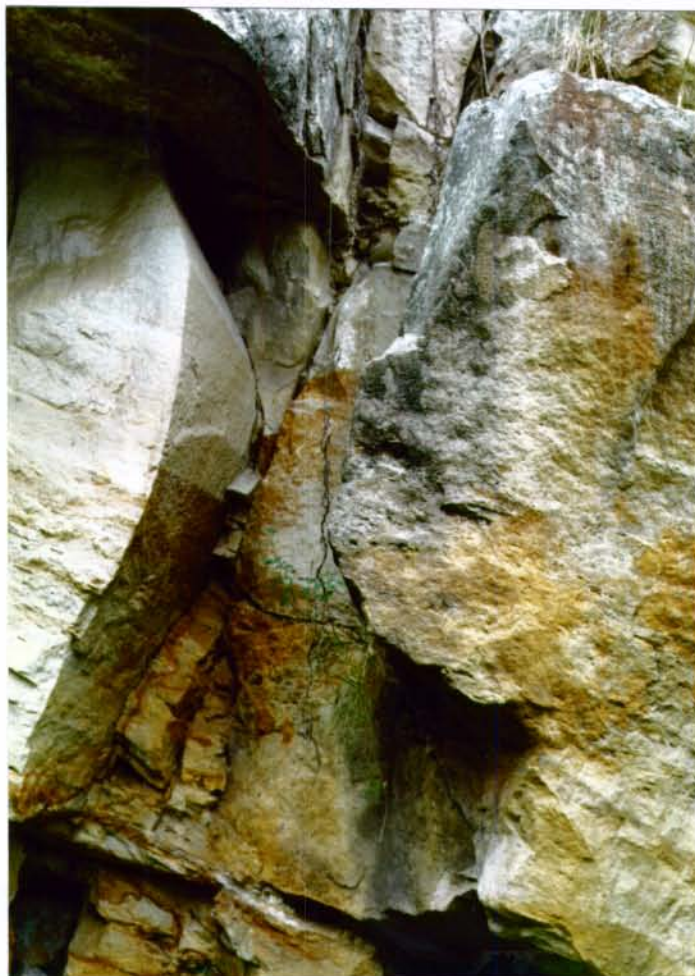
Foto N° 21

Competentes estratos de areniscas en el talud sur adyacente a las resurgencias de aguas subsuperficiales. Nótese las fracturas abiertas y normales a la estratificación, los cuales independizan grandes bloques de roca "in-situ".

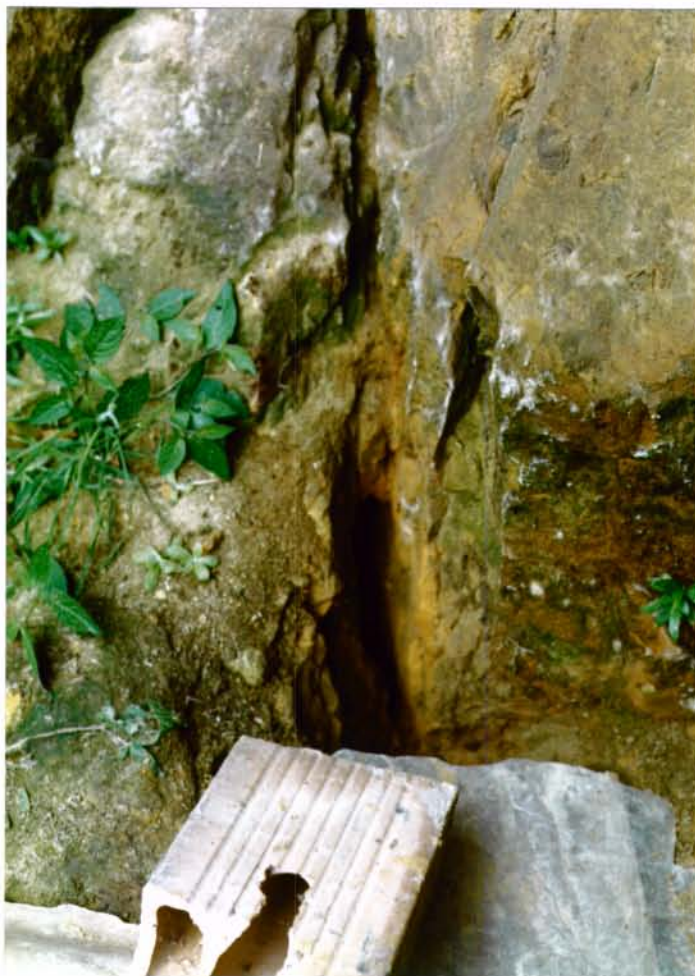
Foto N° 22

Nótense la fractura verticalizada, abierta en estratos de arenisca a lo largo de la cual fluye agua subterránea.

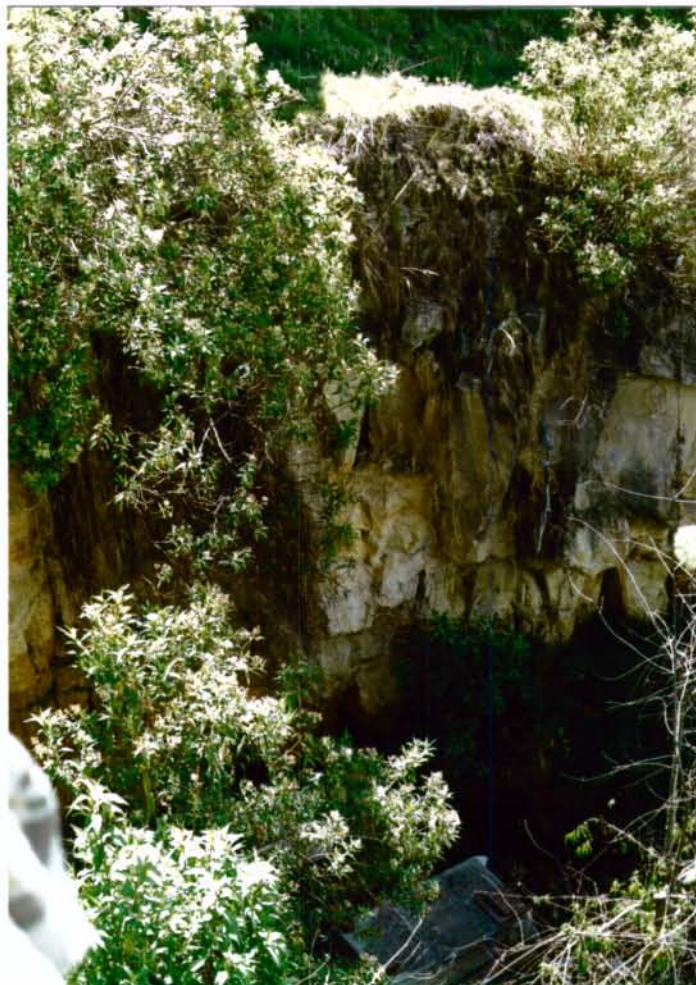
Foto N° 25

Nótese el fracturamiento de los estratos de arenisca independizando bloques, los cuales presentan una alta amenaza de desprendimiento.

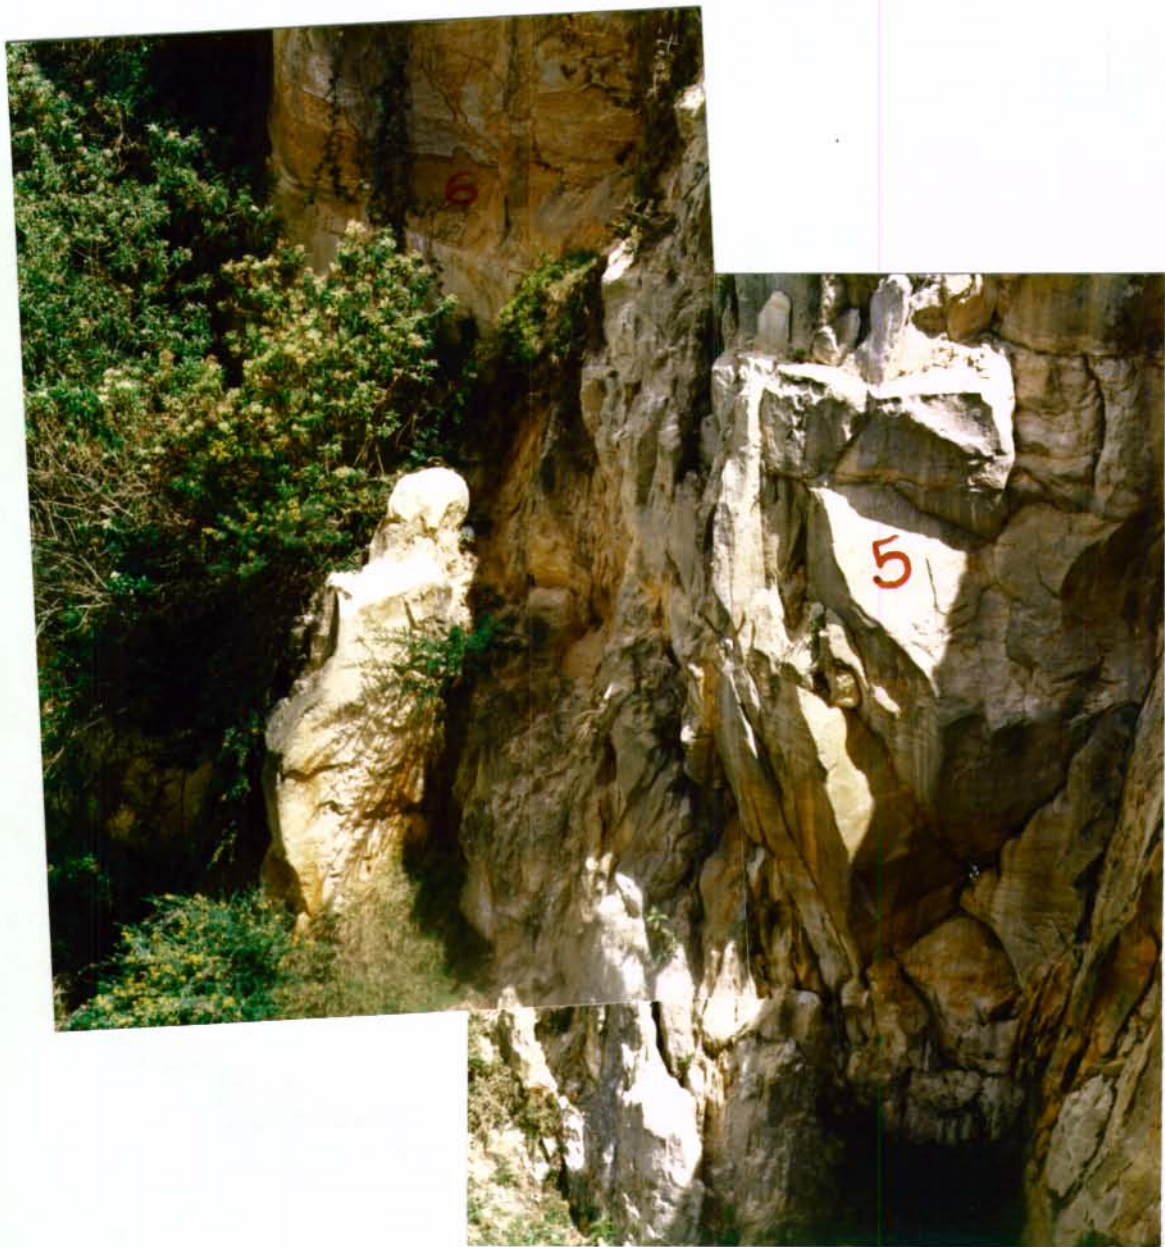
Foto N° 27

En el sector 5 el material no corresponde al del sector 4, en el extremo derecho del sector 5 se observa estratificación fina fuertemente plegada de estratos de arenisca cuarzosa muy friable. Se desarrollan discontinuidades oblicuas y abiertas que se intersectan independizando bloques angulares de variados tamaños los cuales presentan alta amenaza de desprendimiento.

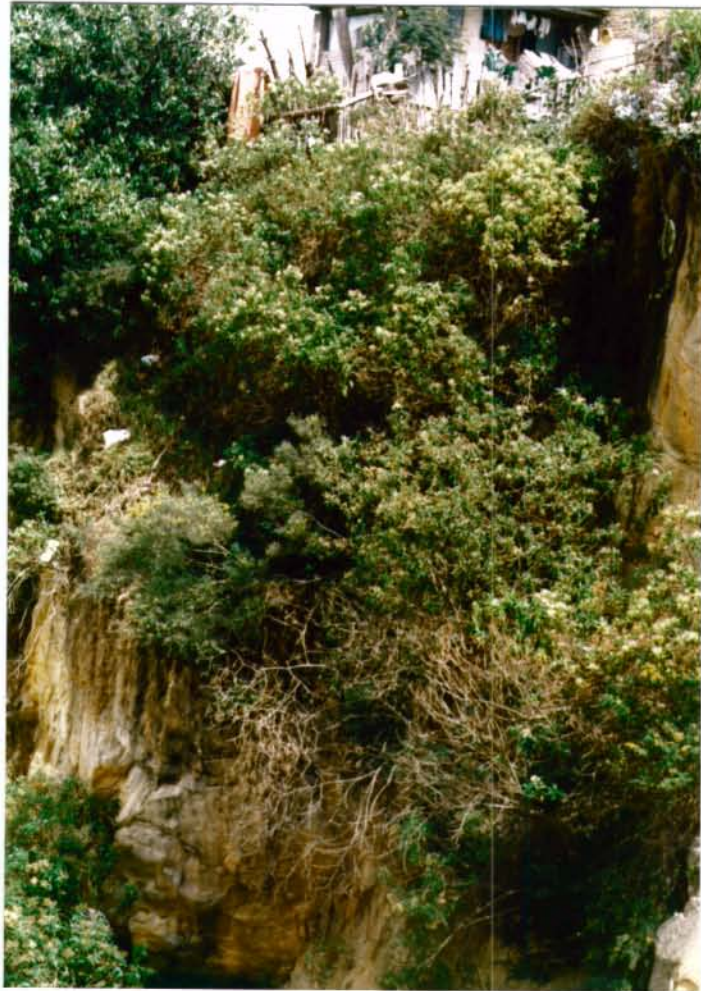
Foto N° 29

En el sector 7 la geoforma es acanalada, de mediana pendiente longitudinal, el material "in-situ" allí presente esta alterado y esta cubierto por material arenoso de depósito. En el sector 8 el talud es fuertemente inclinado en su mitad inferior y tendido en la parte superior.

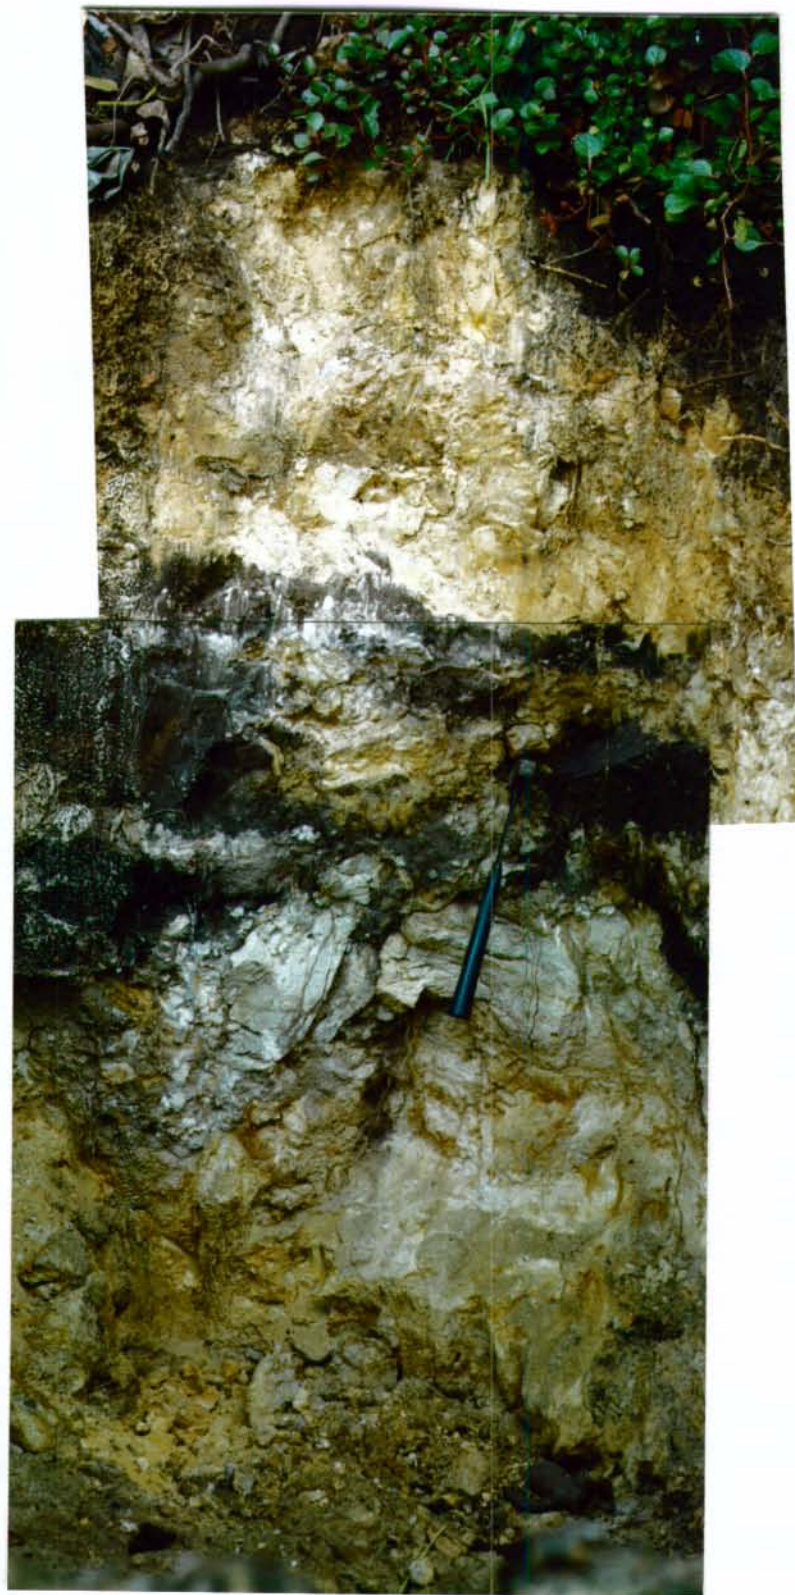
Foto N° 30

Aspecto detallado del material en el extremo norte del sector 6. Obsérvese la desintegración de las areniscas, en las cuales no se aprecia una definida estratificación.

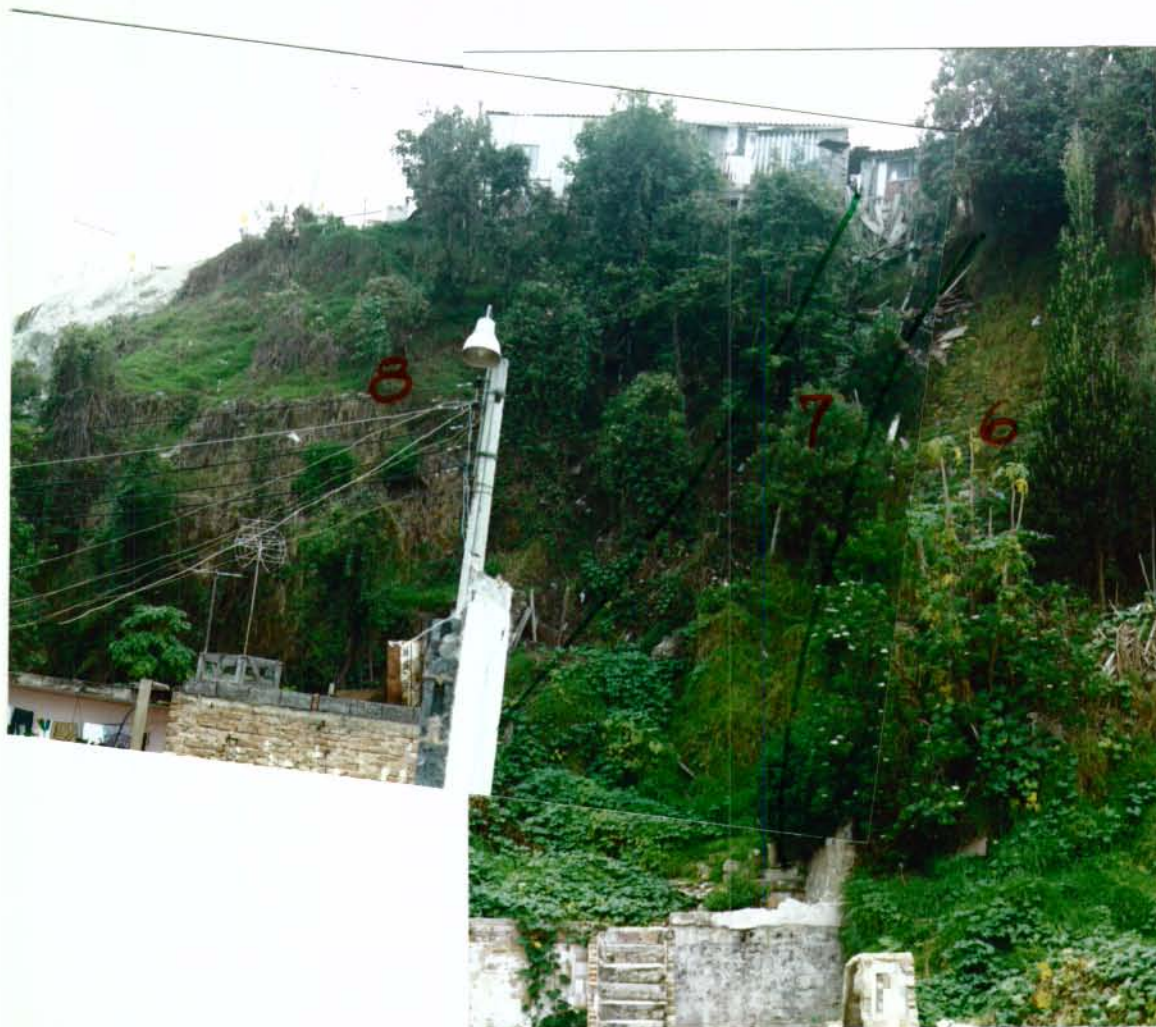
Foto N° 31

En la parte inferior se observan ruinas de casas destruidas por fenómenos de inestabilidad de los taludes adyacentes.

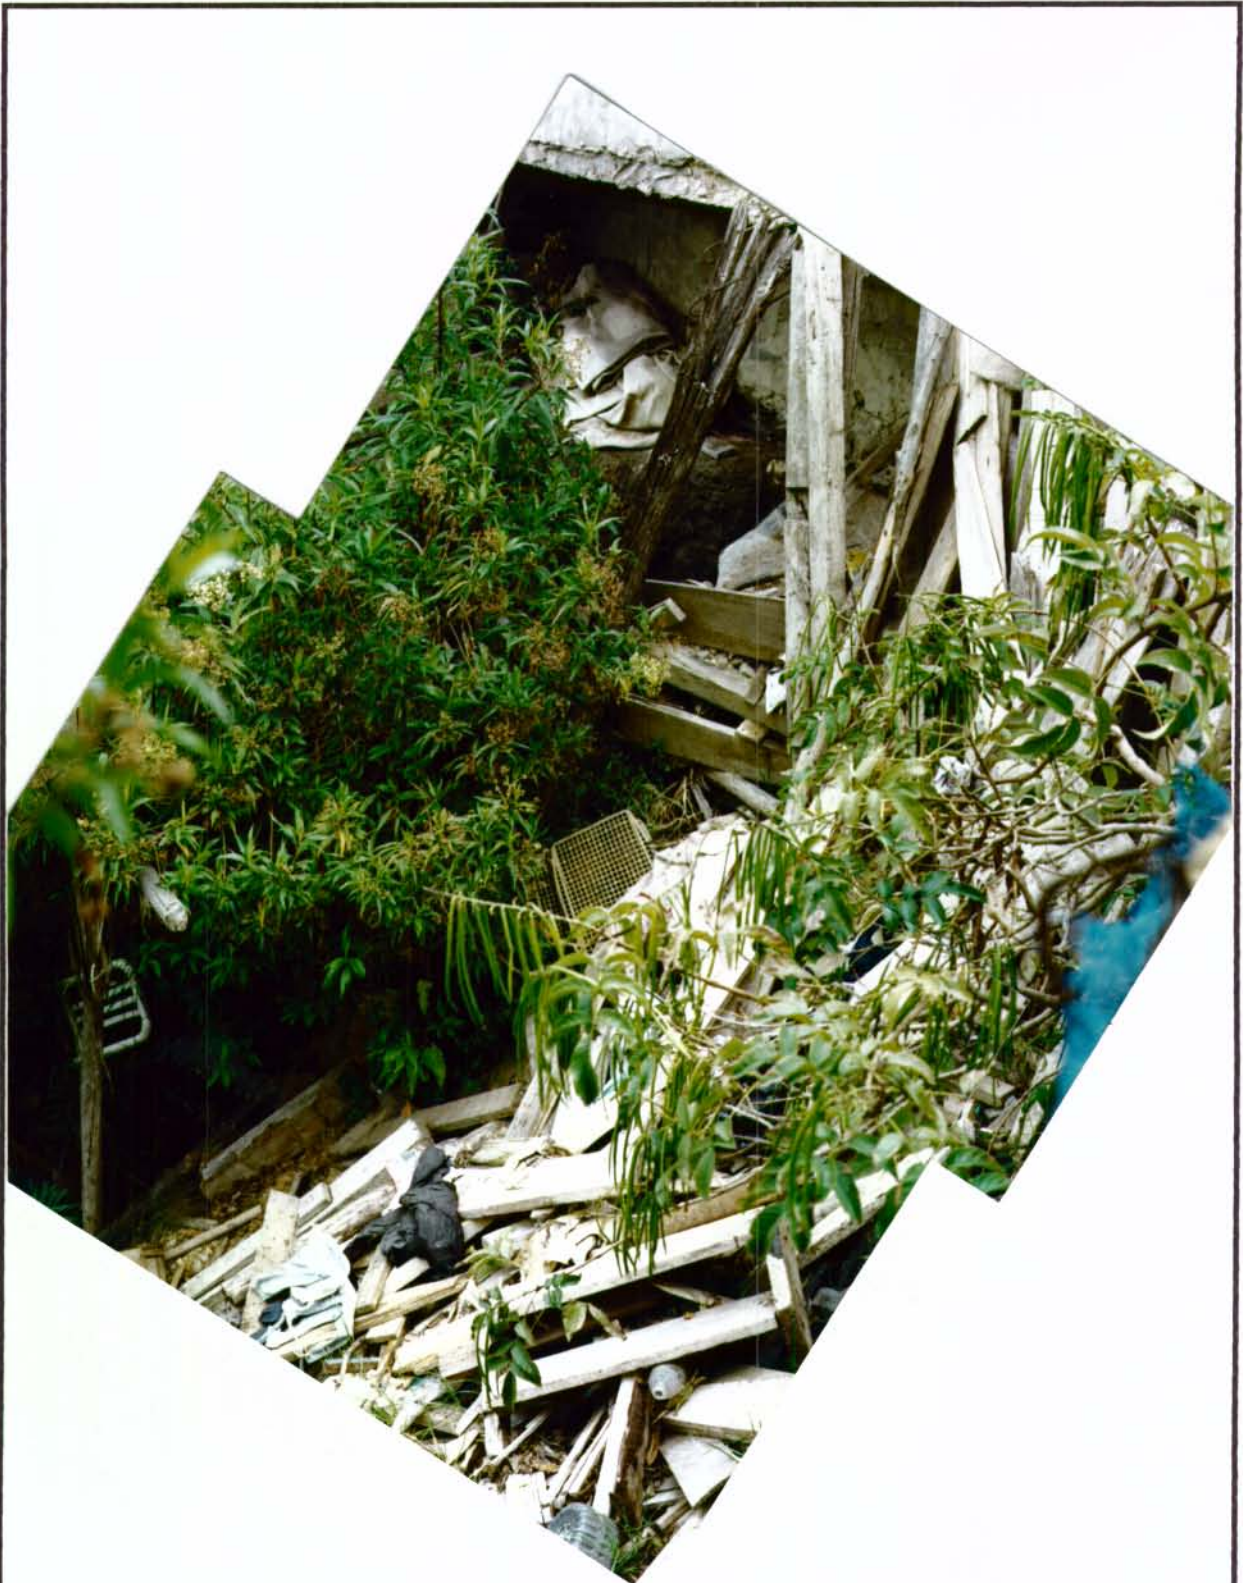
Foto N° 34

Obsérvese la estructura de cimentación de una casa apoyada parcialmente en estratos de areniscas, los cuales pierden su continuidad hacia la derecha de la foto. La geoforma acanalada ha servido de botadero.

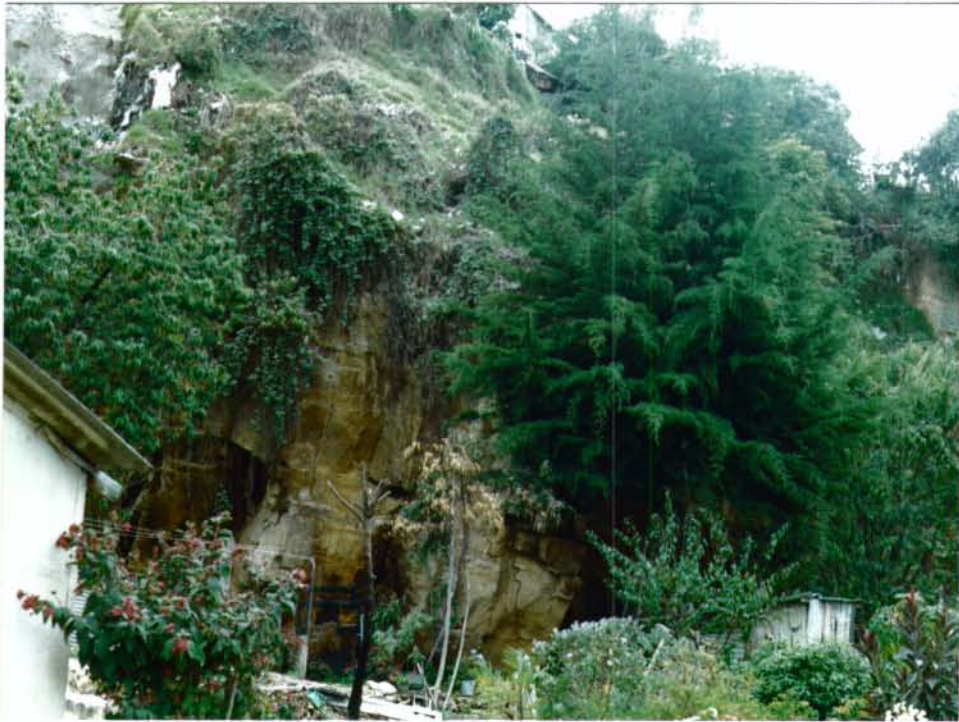
Foto N° 36

En el talud inferior se observan fracturas verticalizadas que al cortar los planos de estratificación independizan bloques en forma de dados que presentan alta amenaza a su desprendimiento, introduciendo gran inestabilidad al talud.
