ALCALDIA MAYOR DE SANTAFE DE BOGOTA, D.C.

UNIDAD PARA LA PREVENCION Y ATENCION DE EMERGENCIAS - UPES
FONDO PARA LA PREVENCION Y ATENCION DE EMERGENCIAS - FOPAE

REVISION DE ESTUDIOS EXISTENTES Y LA ACTUALIZACION
DE LOS DISEÑOS DE LAS OBRAS REQUERIDAS, HASTA
EL NIVEL DE PLANOS DE CONSTRUCCION, ESPECIFICACIONES
TECNICAS Y PRESUPUESTO DE OBRA, PARA EL PROYECTO
DENOMINADO: SORATAMA, EN LA LOCALIDAD DE USAQUEN,
UBICADO EN LA CARRERA 11 CON CALLE 166 EN
SANTAFE DE BOGOTA

INFORME FINAL

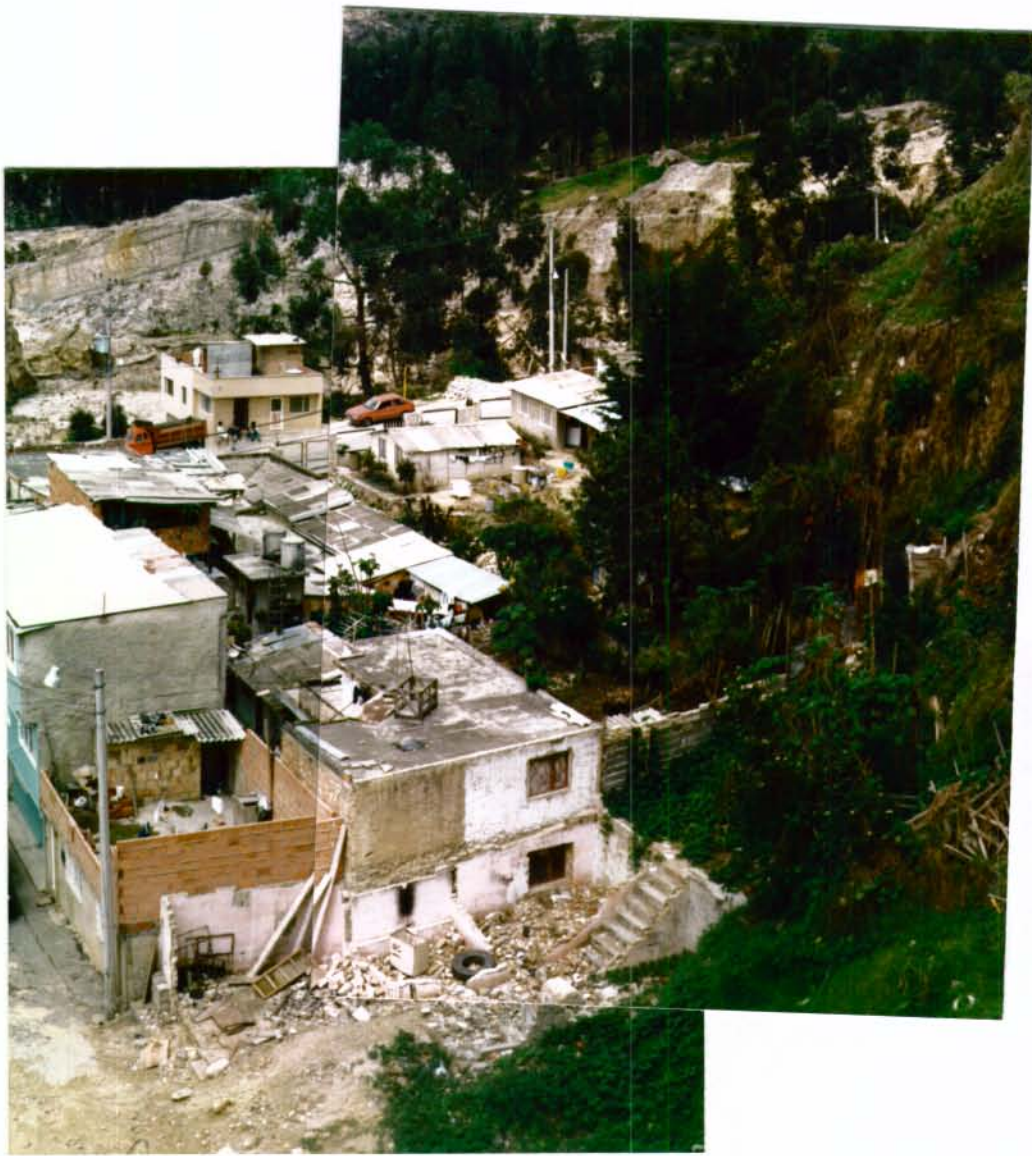
Foto N° 38

En la parte superior del sector 8 se observan rastros de remoción de material. En el talud inferior se aprecia pendientes negativas y oquedades dejadas por desprendimiento de bloques.

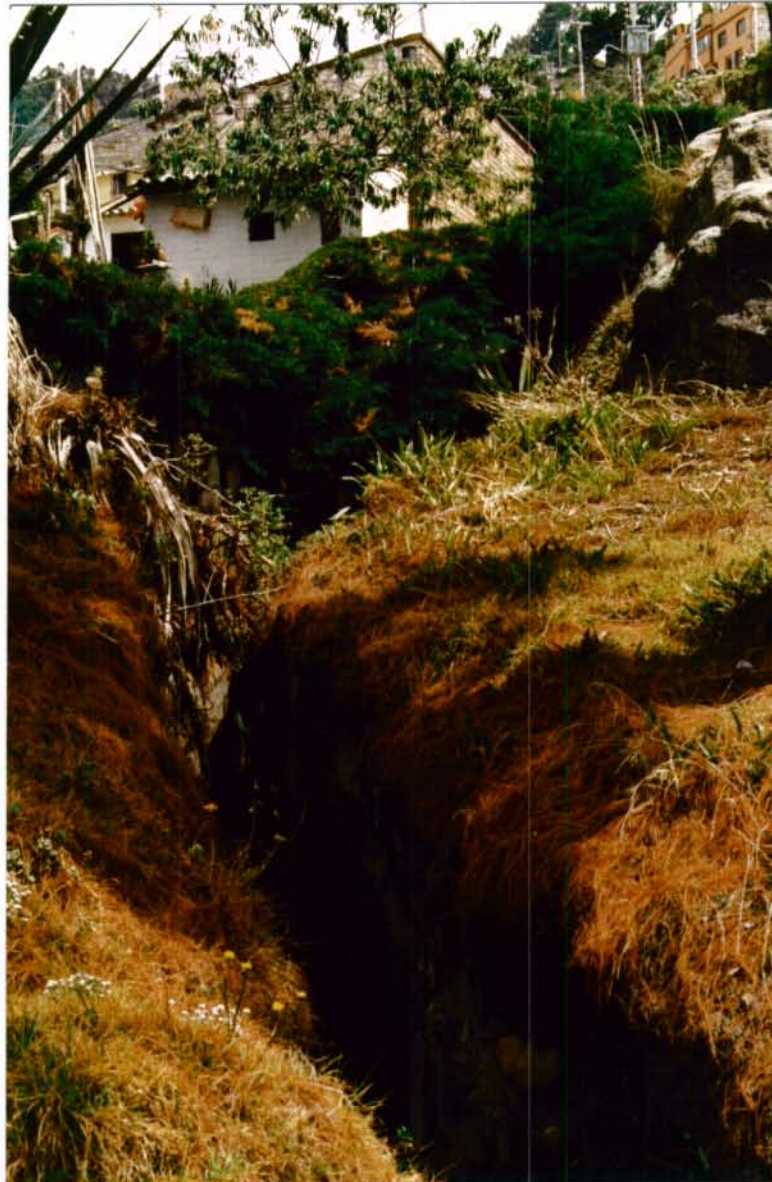
Foto N° 42

Obsérvese el contraste morfológico de los taludes, el depósito en la parte baja del escarpe formado por material desprendido de él y las ruinas de casas destruidas a causa de la inestabilidad de los taludes adyacentes.

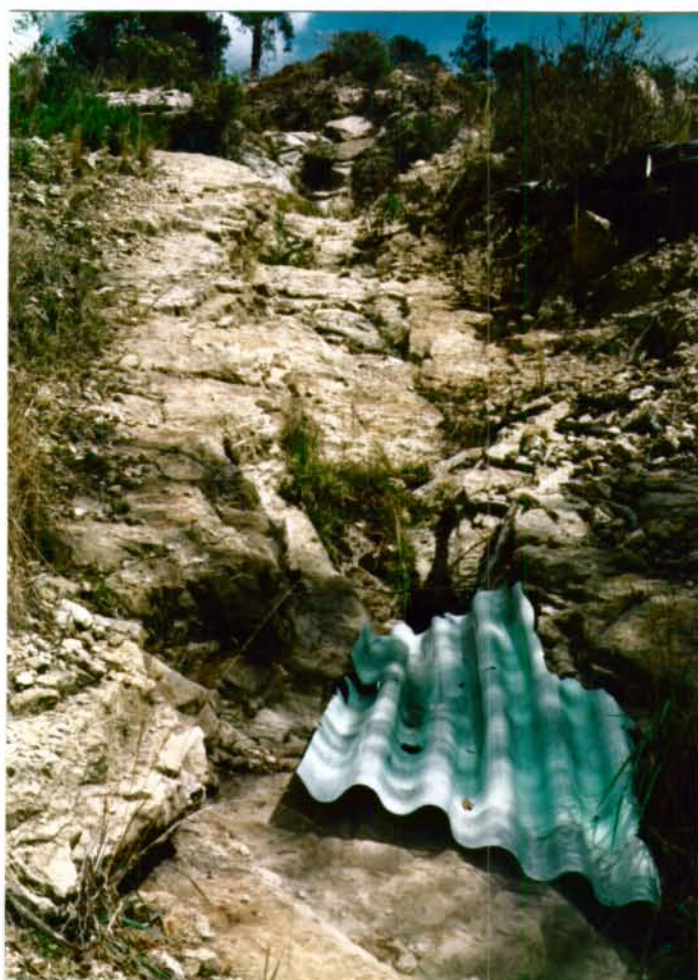
Foto N° 44

Geoforma plana y suavemente inclinada correspondiente a una superficie estructural de una capa de arenisca. Nótese el lineamiento de fractura y erosión a lo largo de toda la geoforma.

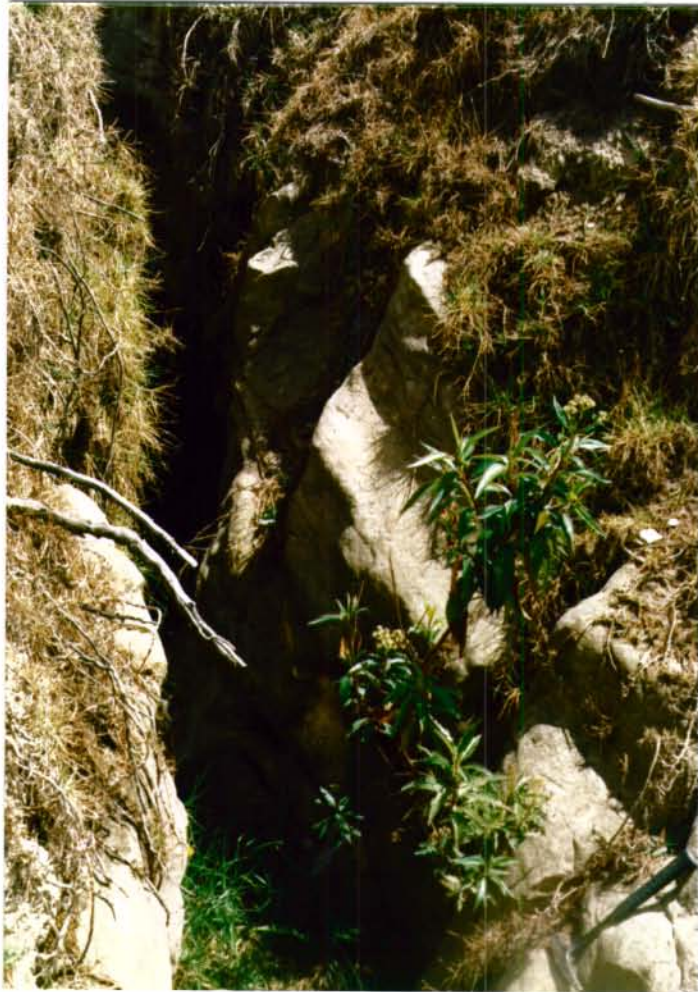
Foto N° 45

Drenaje profundo con paredes verticalizadas desarrolladas en estratos de arenisca intensamente fracturadas. Nótese la profundidad del drenaje y el fracturamiento oblicuo y/o transversal a la depresión.
