PLAN DE RECUPERACION MORFOLOGICO Y AMBIENTAL "PREDIO SANCHEZ"

En el presente informe se presenta el PLAN DE RECUPERACION MORFOLOGICO Y AMBIENTAL DEL PREDIO SANCHEZ ubicado en la calle 164 con carrera 4a de la Localidad de Usaquén Santa Fe de Bogotá D.C.

El objeto principal del presente plan es presentar las medidas encaminadas a detener el deterioro ambiental del predio que fue afectado por actividad extractiva en épocas pasadas y reorientar su uso a un aprovechamiento paisajístico y urbano.

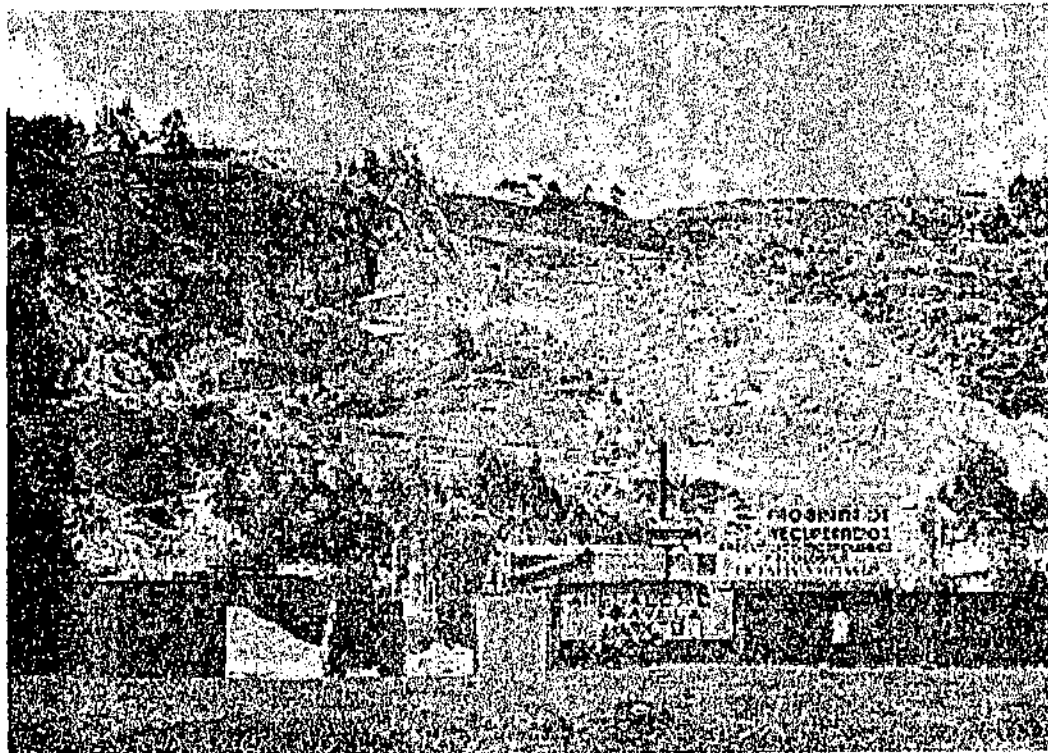
Un aspecto general del predio se muestra en la siguiente foto :

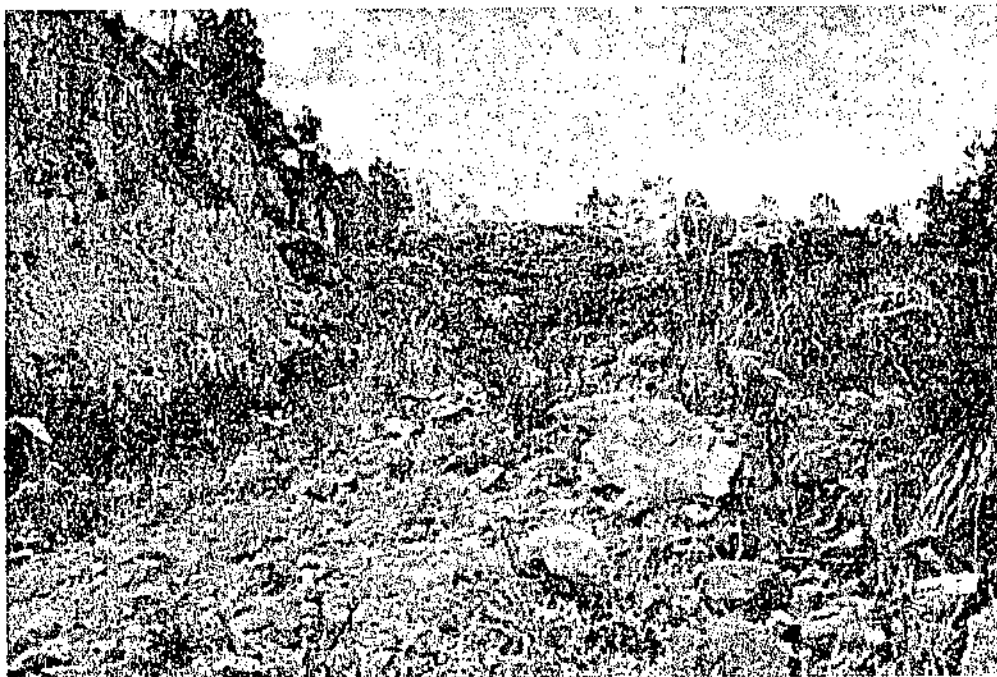
El modelado de detalle presenta un aspecto caótico, con numerosos canales irregulares de varios tamaños que cruzan unos con otros , los cuales presentan frecuentemente paredes verticales o subverticales.

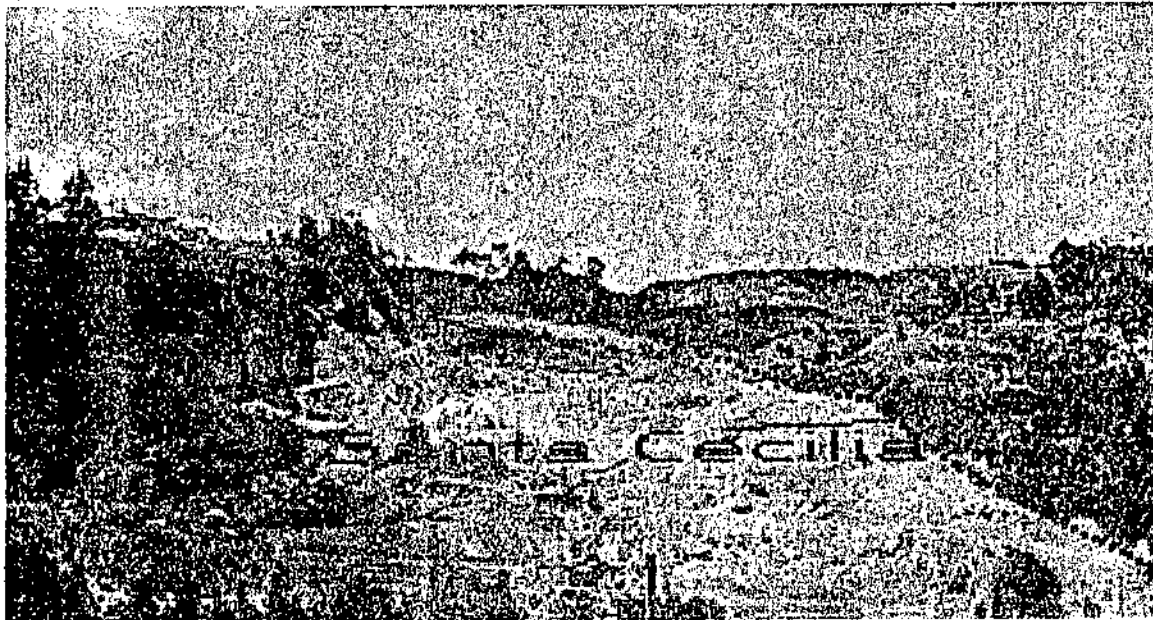
La principal fuente hídrica del área es la quebrada Santa Cecilia, la cual bordea la cantera por todo su costado sur. En una quebrada de caudal intermitente ,es decir que en épocas de verano no lleva agua, sin embargo en invierno, puede presentar crecidas fuertes. Un aspecto de esta quebrada se muestra en la siguiente foto :

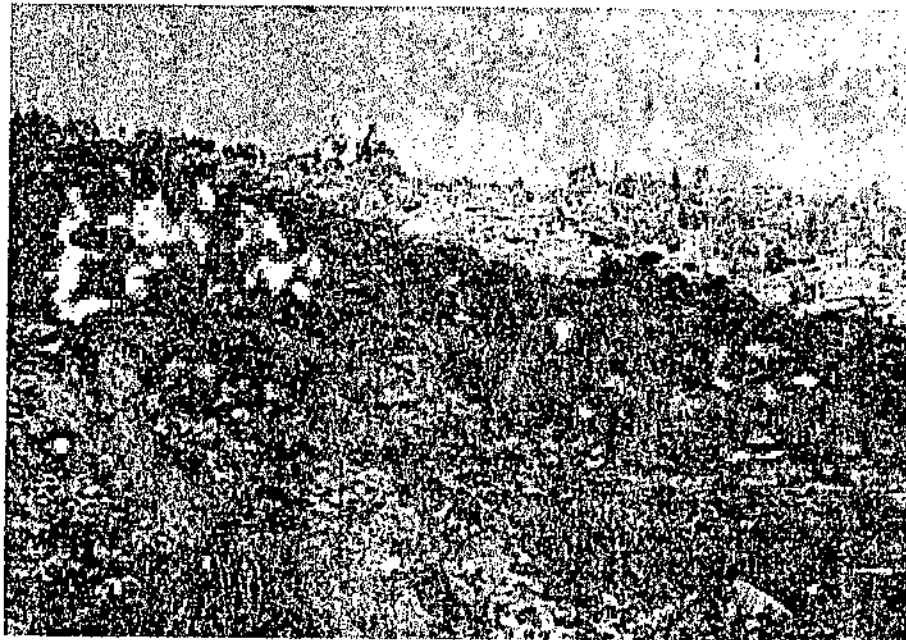
Se trata de restos de la antigua formación superficial que cubría las capas de areniscas y liditas, los cuales no han sido aún erosionados. Aunque su origen es coluvial, se distinguen claramente por presentar una capa de suelo orgánico negro, desarrollado insitu, a veces de más de 1 m, de espesor, lo cual no se encuentra en el resto de la cantera (De aquí se difiere su estabilidad actual , aunque su inestabilidad potencial es alta).

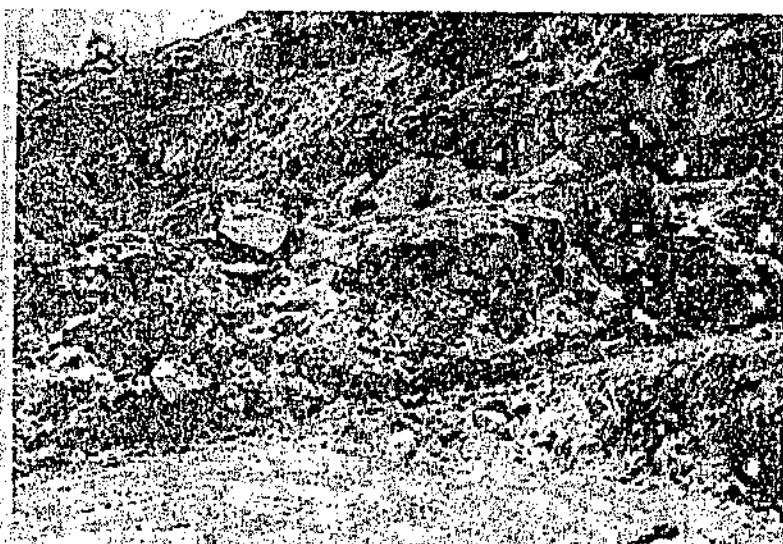
Están constituidos por bloques de areniscas de hasta 5 m., aunque predominan los de 1 a 30 m. En una matriz areno arcillosa y conforman una faja angosta al pie del escarpe del costado norte. Presentan un espesor de 10 a 20 m, en su parte más profunda.

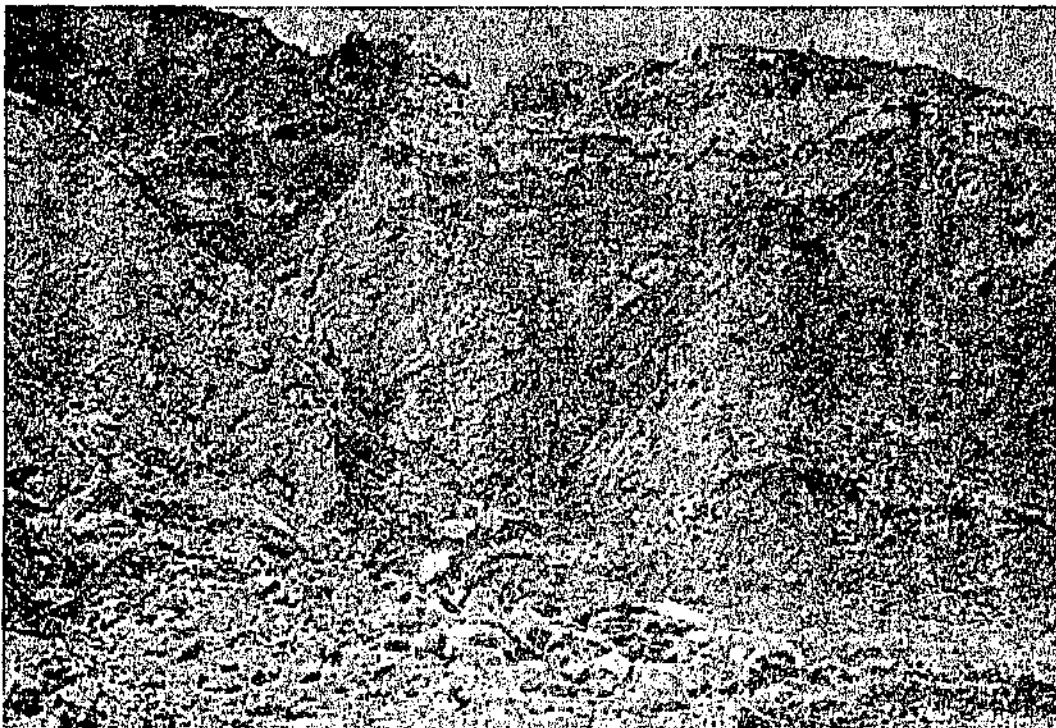
El proceso principal del área es la erosión por escurrimiento concentrado, la cual actúa en forma generalizada. Este escurrimiento se ha desarrollado gracias a la poca resistencia que ofrecen los materiales existentes. Las principales cárcavas parecen haberse iniciado a partir de los antiguas carretables de acceso a los frentes de explotación de la cantera. En algunos sectores, la incisión ha llegado hasta el sustrato de areniscas y Plaeners y al no poder seguir profundizando por la mayor resistencia de estas rocas, sobretudo de las areniscas, el escurrimiento inicia una socavación lateral, formando canales anchos de base plana. La progresiva ampliación y unión de estos canales ha dejado en la parte inferior y media de la cantera varias áreas donde aflora el sustrato rocoso en forma de rampa o plano inclinado.

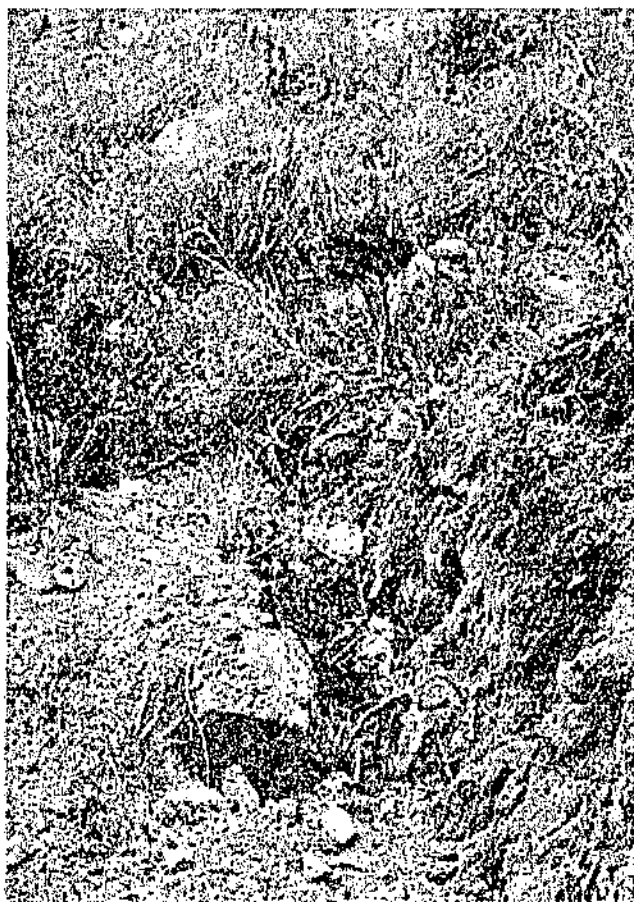
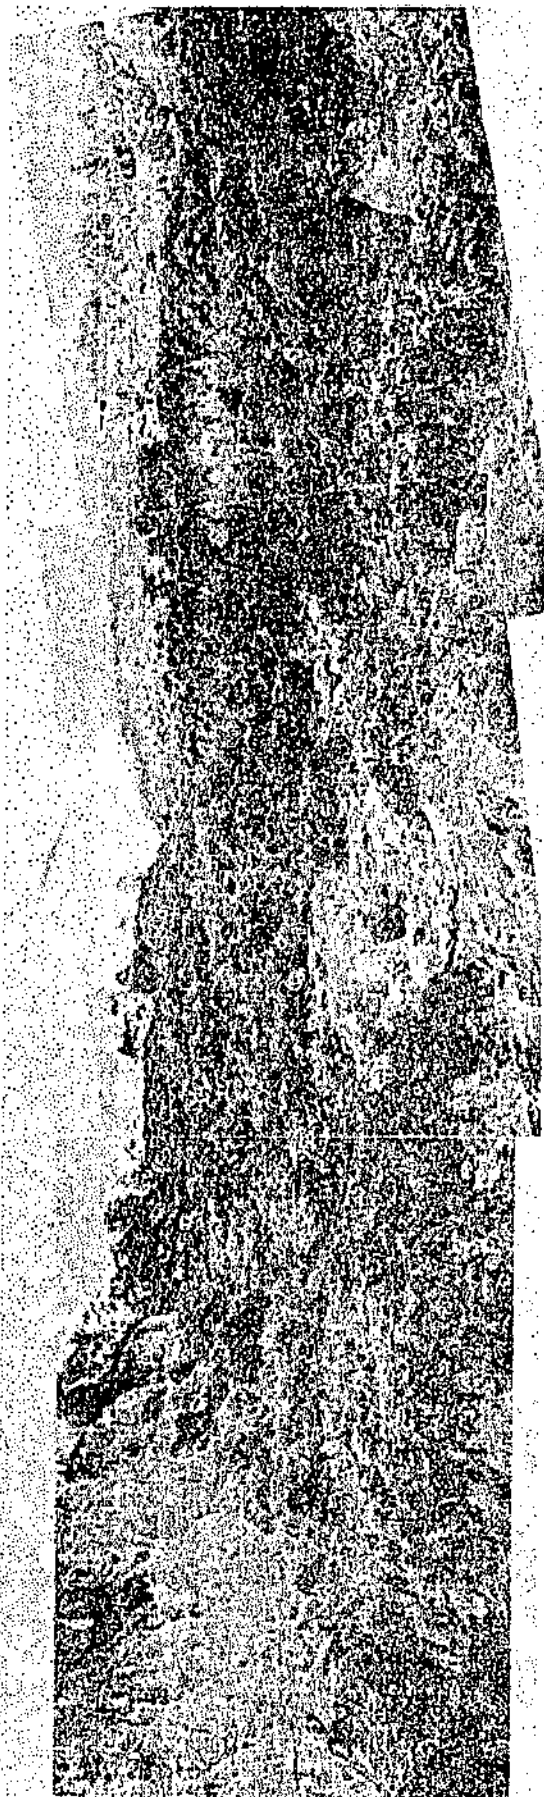
Los fenómenos de remoción en masa, aunque se ven grandemente favorecidos por la disposición estructural y la naturaleza de los terrenos, tienen pocas posibilidades de manifestarse, debido a que son superados en velocidad e intensidad por el escurrimiento concentrado. Sin embargo, tales fenómenos no son descartables, como se verá en la siguiente sección. El mapa geomorfológico muestra una importante cicatriz de un deslizamiento que se produjo en el decenio de los 60, en la parte alta del área, por fuera de la cantera. El sector presenta aún numerosa grietas que en la práctica facilitan el drenaje, ya que llegan hasta el sustrato rocoso, sobre el que existe una red de canales que llevan el agua fuera del área (a la quebrada principal). Esta es la razón por la cual el deslizamiento no se ha reactivado (Ver fotos siguientes).

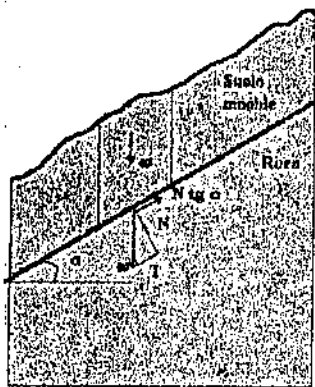
El análisis del factor de seguridad de estos taludes frente a la probable ocurrencia de deslizamiento, puede aproximarse aislando una porción cualquiera del talud (considerándose como infinito en el caso presente). El sistema de fuerzas actuantes sería entonces el siguiente:

En el presente caso, la cohesión entre el suelo superficial mueble y el estrato rocoso subyacente es nula y sólo actúa la fuerza de fricción, definida por las características del material deslizante. El estudio de suelos realizado, arrojó las siguientes características:

- Espesor de la capa mueble (promedio) = 4.5 m
- Peso unitario promedio = 1.97 Ton/m³
- Angulo de fricción de las arcillas en contacto con el estrato rocoso = 22°
- Inclinação del talud = 21°

$$F_s = \frac{F_o + F_c}{T} = \frac{3.34 + 0}{3.18} = 1.05$$

Este factor se considera muy bajo, inaceptable para zonas urbanas o con influencia sobre zonas urbanas. Si se agrega la acción del agua a lo largo de la superficie de discontinuidad (plano de lubricación), el factor será más bajo. de ahí el peligro de conservar esta áreas en el estado en que se encuentran, o de aumentar el peso de los materiales coluviales sueltos mediante reforestaciones o urbanizaciones constituidas directamente sobre ellos.
