**ELABORACIÓN DE DISEÑO DE OBRAS, PRESUPUESTOS Y  
ESPECIFICACIONES TÉCNICAS EN SITIOS CRITICOS DE RIESGO  
INMINENTE POR REMOCIÓN EN MASA EN LAS LOCALIDADES DE USAQUEN  
Y RAFAEL URIBE URIBE DE LA CIUDAD DE BOGOTÁ D.C.**

**CONTRATO 515-2006**

**BARRIO BUENAVISTA, SECTOR II  
LOCALIDAD DE USAQUÉN**

**VOL. 1 - INFORME FINAL**

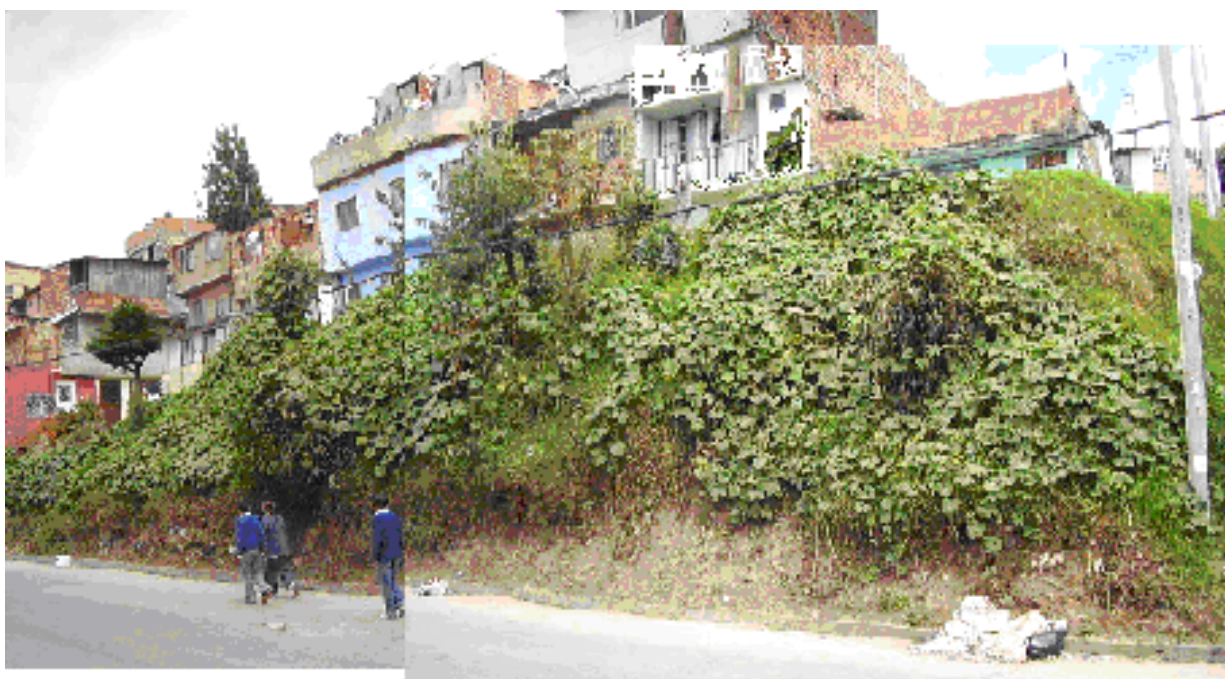
Fotografía 2. Vista general sobre el sitio de estudio el 22/Nov/2006

El talud presentó desprendimientos y deslizamientos de materiales superficiales, afectando principalmente el flujo vehicular de la Carrera 27A. Hasta la fecha estas manifestaciones continúan.

Las unidades familiares son en promedio de dos pisos, construidas en mampostería confinada, conformando manzanas. Estas viviendas están ubicadas en la corona del talud y no han reportado indicios de daños (ver Fotografía 2).

La principal causa de inestabilidad del talud posiblemente son los diferentes materiales de desechos de construcción que se encuentran depositados sobre un terreno que puede ser roca o eluvio.

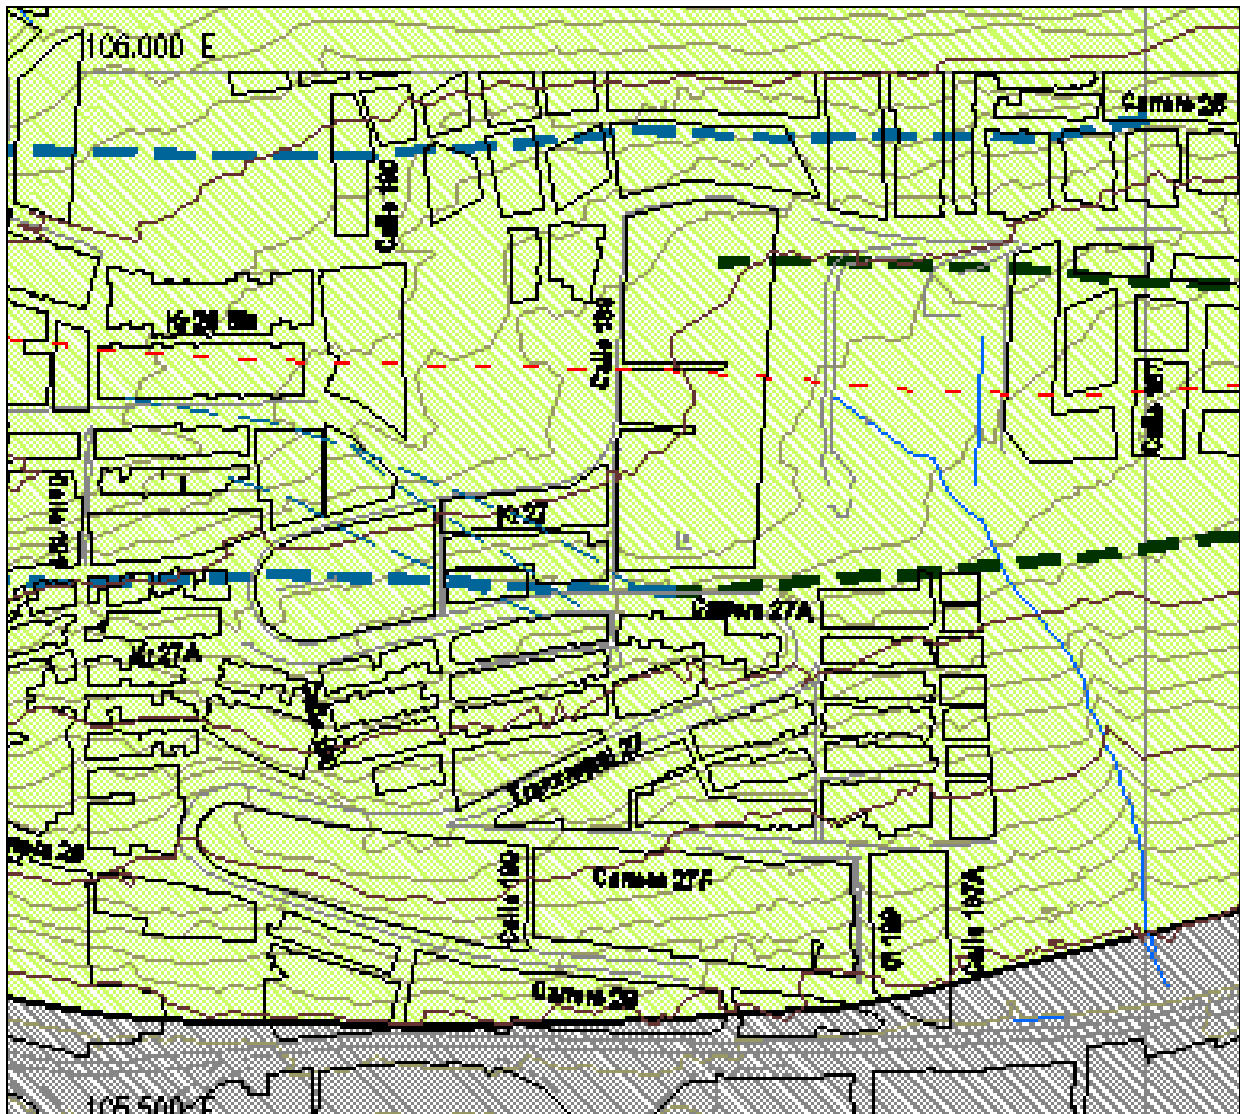
Figura 1. Mapa geológico regional

En la figura 1 se puede apreciar que justo por el talud estudiado se traza un lineamiento de Falla en dirección aproximada Norte – Sur.

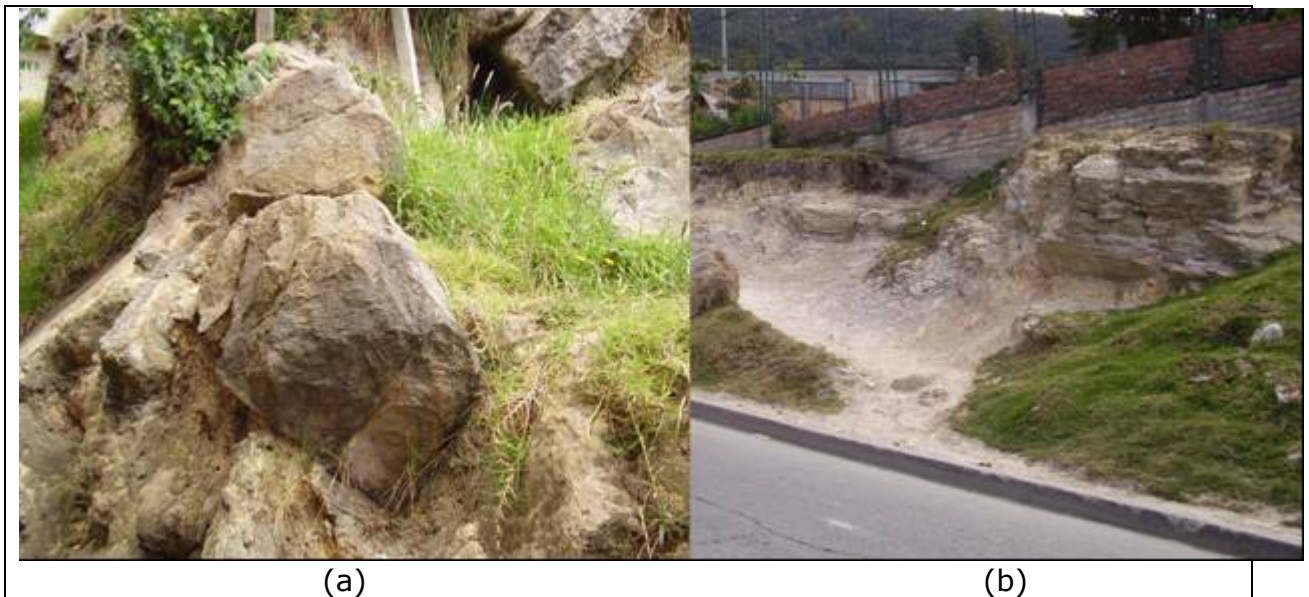
Fotografía 3. Conformación geológica de la zona de estudio

En la foto izquierda (1a) se aprecian afloramientos de más de 2 m de una secuencia de arcillolita y arenisca de estratificación gruesa, característicos de la Formación Arenisca Tierna. A la derecha (1b), muy cerca del sitio mostrado en la foto izquierda, se observa una zona muy alterada.

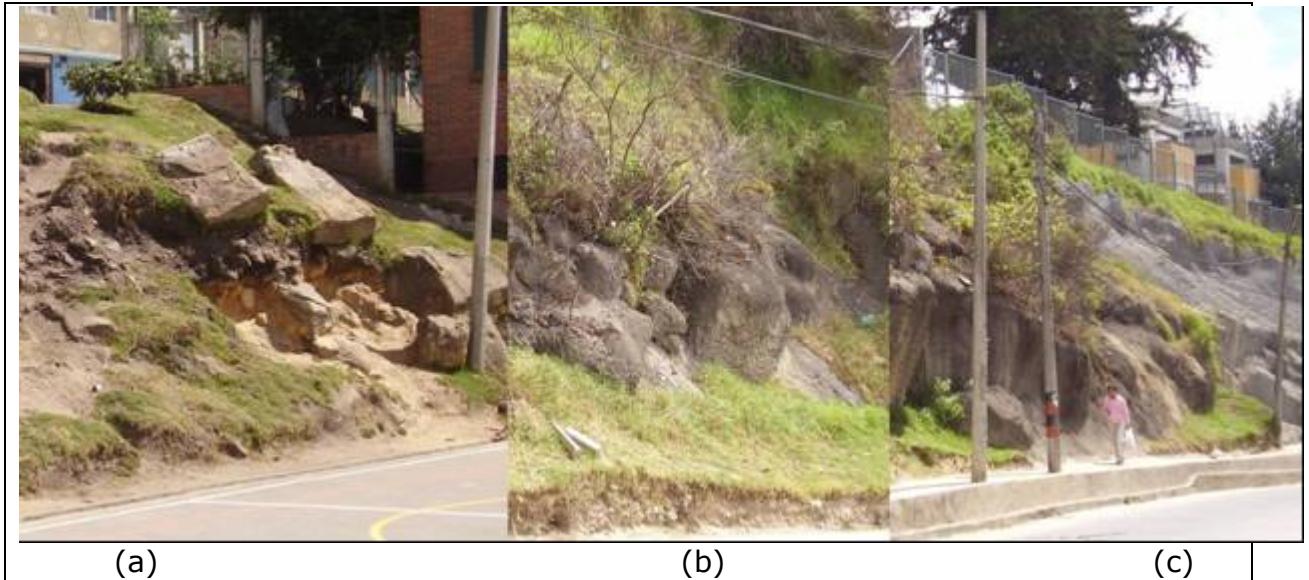
Fotografía 4. Materiales presentes en la zona

En la foto izquierda (2a) se observan bancos de arenisca, en la foto central (2b), a pocos metros de la anterior, se pierde la estratificación y en la foto derecha (2c) se ve el macizo fracturado.

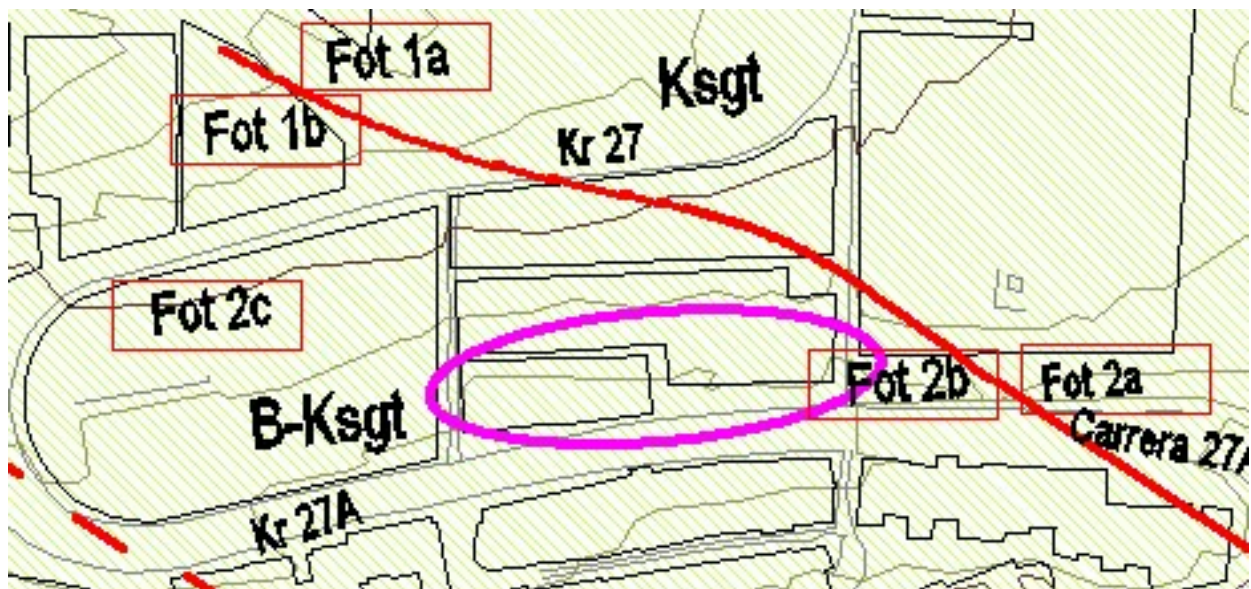
Figura 2. Ubicación de fotografías 1a, 1b, 2a, 2b y 2c

En esta figura se aprecia la delimitación de la zona de brecha.

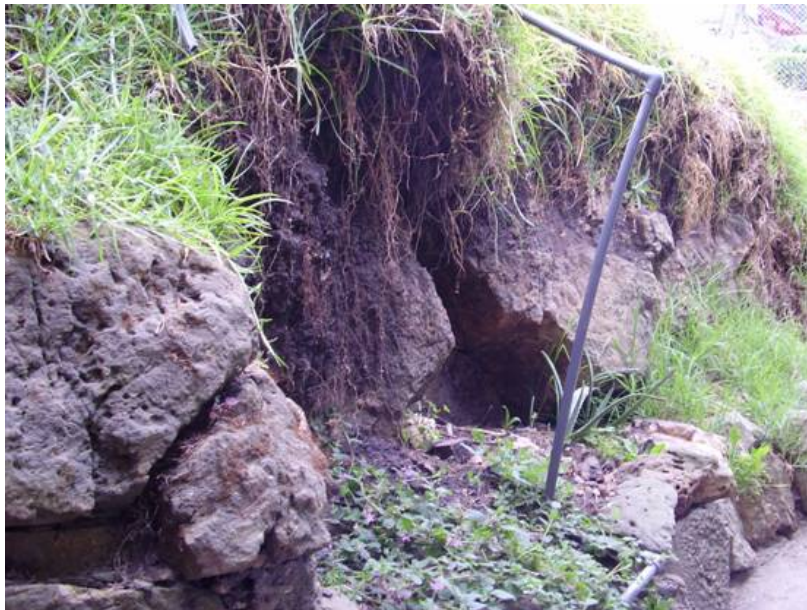
Fotografía 5. Afloramientos de la brecha de falla dentro de la zona de estudio

Se identificó una zona brechada con un ancho aparente de más de 100 m. Comprende desde unos 20 m al sur calle 189 hasta la calle 190; y al noreste de la esquina de la carrera 27 con carrera 26A, hasta la carera 27A. La zona de estudio se encuentra sobre la brecha de falla. Se observan allí bloques desde 30cm. hasta 1.5 m de diámetro en una matriz areno arcillosa; el porcentaje es de un30 % de matriz y 70% de bloques (ver foto 5).

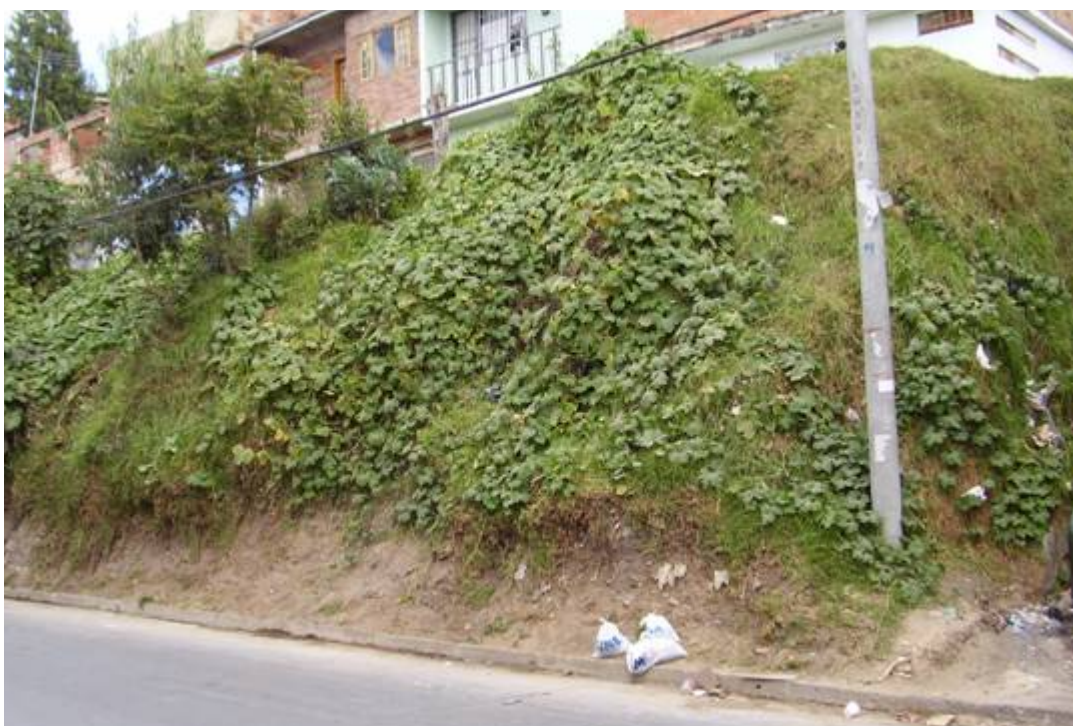
Fotografía 6. Talud de más de 5m compuesto en mayoría por relleno.

El espesor de relleno en la parte superior varía entre 2.0 y 4.0 m, mientras en la parte inferior del talud este relleno tiene entre 2.0 y 5.5 m (ver Fotografía 6). Fue descubierto por la mayoría de exploraciones realizadas, tal como se puede apreciar en los registros del Anexo 2, Tablas 4, 5 y 6, lo mismo que en las secciones geológicas del Plano 2.
