DIRECCIÓN DE PREVENCIÓN Y ATENCIÓN DE EMERGENCIAS - DPAE

**ESTUDIO DE RIESGO POR REMOCIÓN EN MASA
PARA LOS BARRIOS CERRO NORTE Y VILLA NIDIA,
DE LA LOCALIDAD DE USAQUEN Y DISEÑO DE OBRAS
DE CONTROL, PROTECCIÓN Y ESTABILIZACIÓN**

Informe final

**Trabajo No. 038
MOYA Y GARCÍA LTDA.
Ingenieros Consultores**

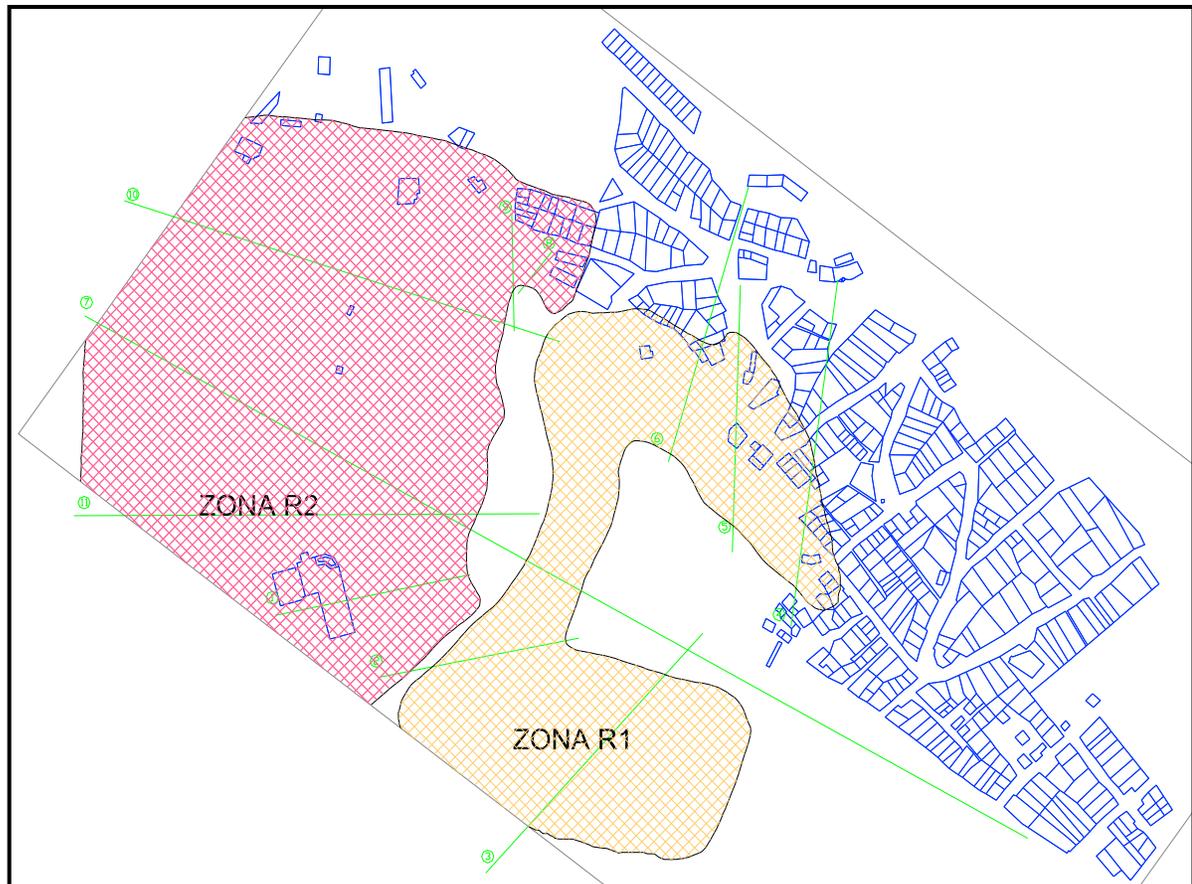
Figura 8-1. Zonas de influencia por caída de rocas

Basados en los resultados del programa Rock Fall empleado para el análisis de desplazamiento de bloques de masa variable entre 1 y 10000 kg y para casos estáticos (velocidad inicial 0 m/s) y dinámicos (velocidad inicial 2.0 m/s) para los 11 perfiles distribuidos en las dos zonas de caída, se determinaron las máximas distancias de recorrido para cada uno de los perfiles en ambas condiciones, con el fin de determinar las 2 zonas de influencia ante la eventualidad de caída de rocas como se muestra en la figura 8-1.

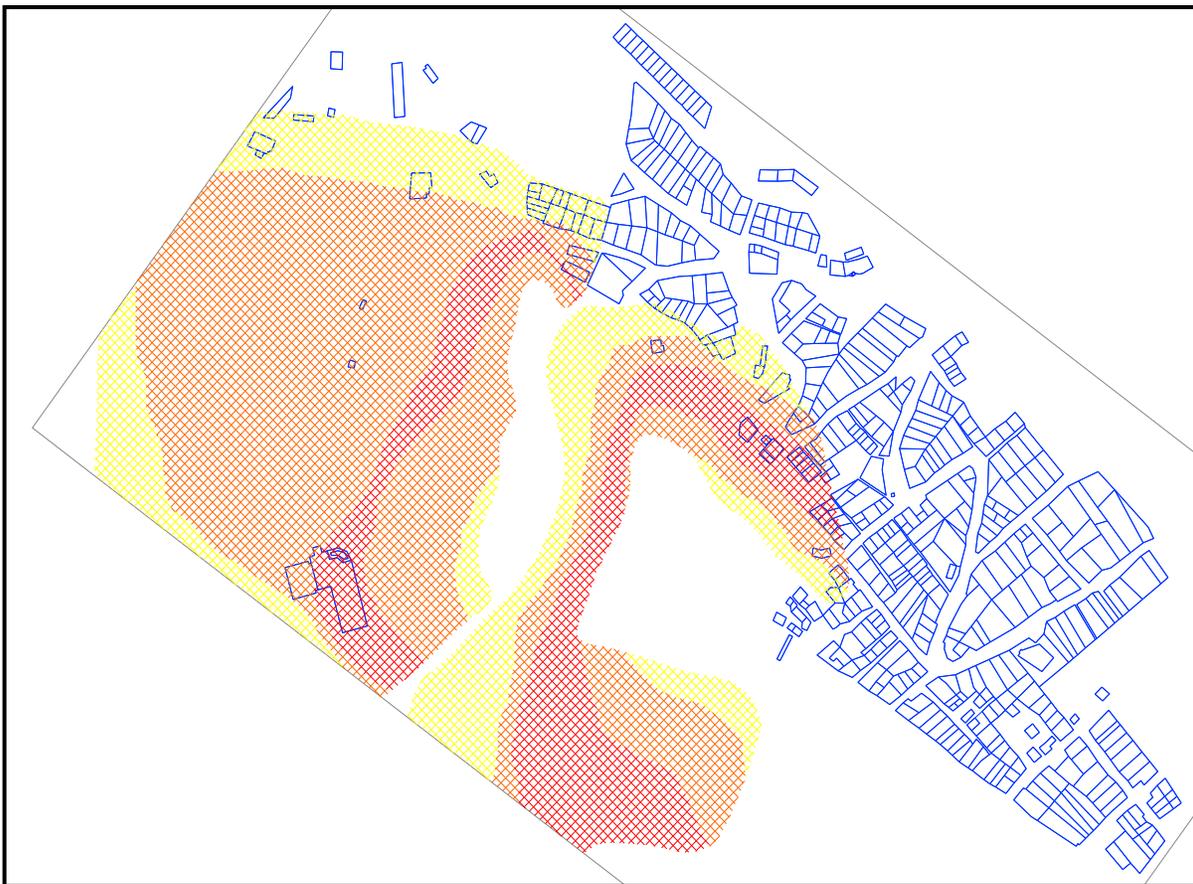
Figura 8-3. Zonas de velocidad de impacto crítica para los diferentes tipos de estructura

Se analizaron las gráficas de velocidad contra distancia recorrida generadas por el programa Rock Fall para determinar los intervalos de recorrido en los cuales las velocidades desarrolladas por los bloques superan los rangos establecidos (tablas 8-9 y 8-10). Finalmente, con base en estos análisis se desarrolló un mapa de amenaza por velocidad de desplazamiento para cada tipo de construcción, como se muestra en la figura 8-3.

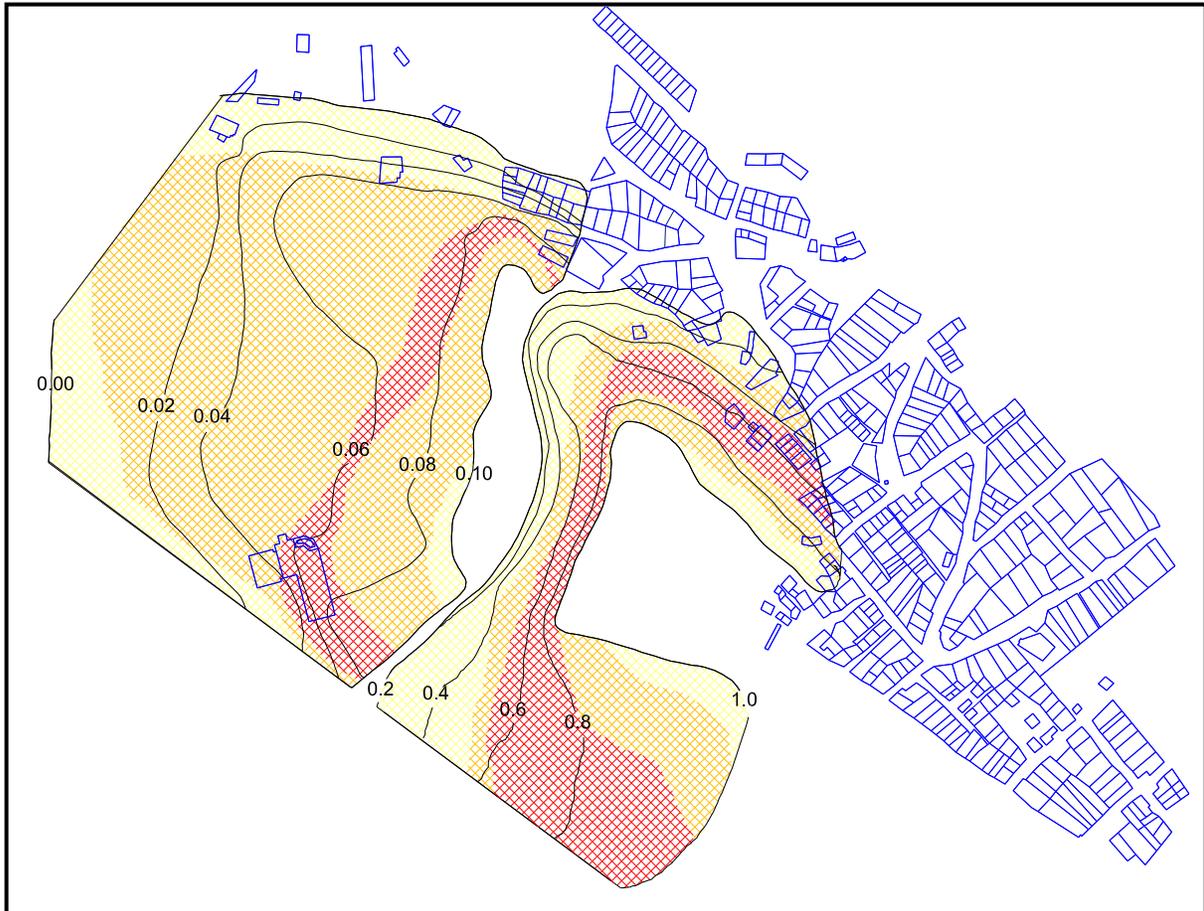
Figura 8-4. Visualización general de las zonas de amenaza por caída de rocas actual

Mediante la superposición de los planos correspondientes a las figuras 8-2 y 8-3 se logró visualizar en un solo plano la amenaza generada por las rocas corriendo a diferentes

velocidades ladera abajo, afectada directamente por la probabilidad de alcance de los bloques en cada una de las zonas. (figura 8-4).

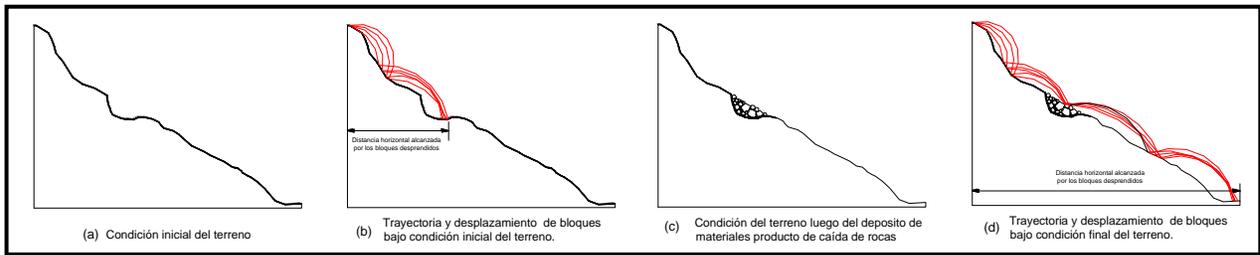
Figura 8-5. Alteración topográfica generada por caída de bloques

condiciones de pendiente y recorrido para la ocurrencia y el alcance de los bloques desprendidos desde las zona R1 y R2. En la figura 8-5 se describe dicho proceso.

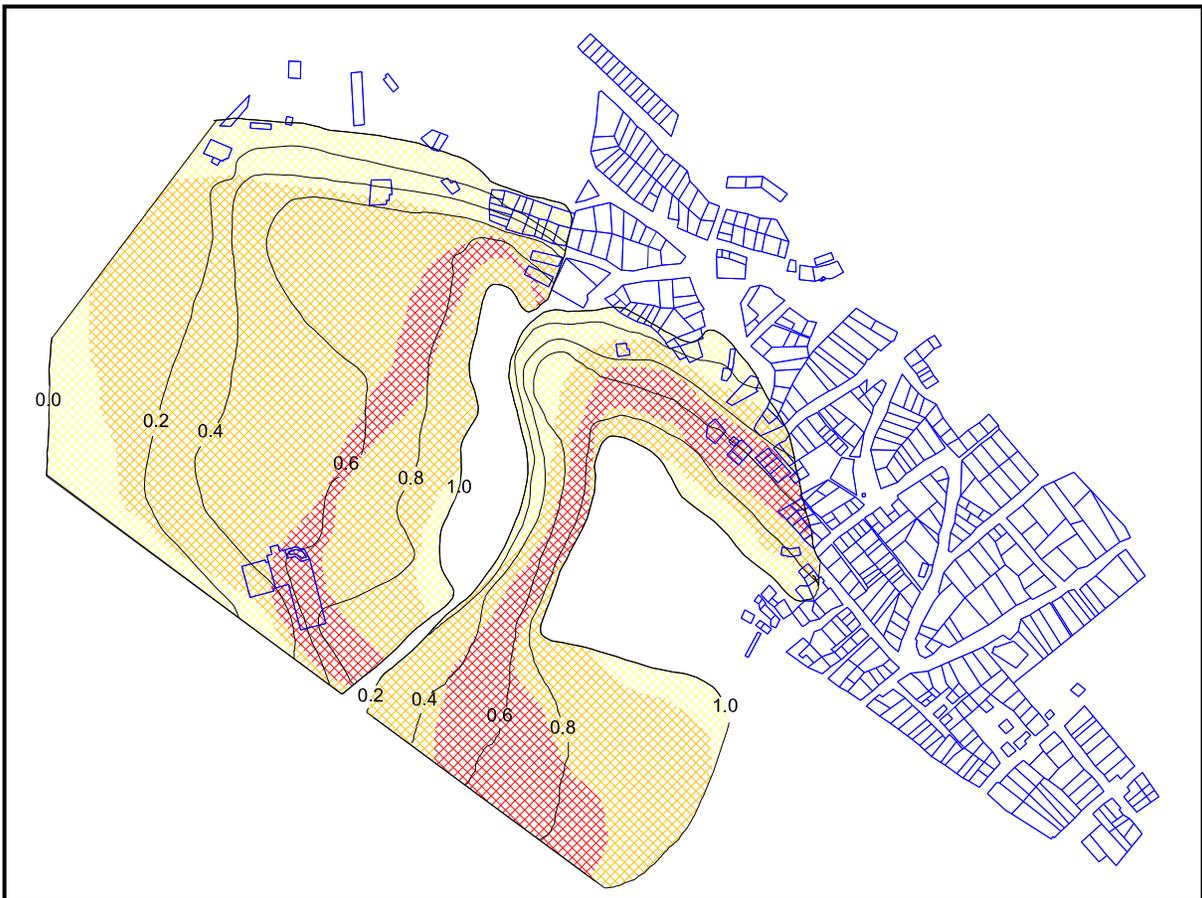
Figura 8-6. Visualización general de las zonas de amenaza por caída de rocas dentro de 20 años

En consecuencia y luego de identificar las zonas en las cuales la topografía de la zona sería afectada por la depositación de los materiales desprendidos desde zona altas, ya en las terrazas naturales presentes actualmente, o en las zonas de ronda de los zanjones de la zona, se determinaron las curvas de isoprobabilidad de ocurrencia, teniendo en cuenta que durante este periodo de tiempo ya habría ocurrido un sismo de magnitud razonable, y del mismo modo se identificaron las zonas de velocidad crítica, asumiendo que por el nivel

económico de la población y por la edad de la urbanización las mejoras a las viviendas en este lapso de tiempo no serían significativas, de tal manera que la vulnerabilidad de las viviendas ante este tipo de fenómenos determinada para el escenario actual no se viera afectada. En la figura 8-6 se presenta la superposición de los planos de probabilidad y de velocidad crítica para un escenario futuro de 20 años.
