ESTUDIO GEOLOGICO Y GEOTECNICO
BARRIOS EL YODIO Y CONSUELO

Presentado por GEOCONSULTA LTDA a
la División de Geología y Geotécnica
de la Secretaría de Obras Públicas
del Distrito Especial de Bogotá

Bogotá, Septiembre de 1990

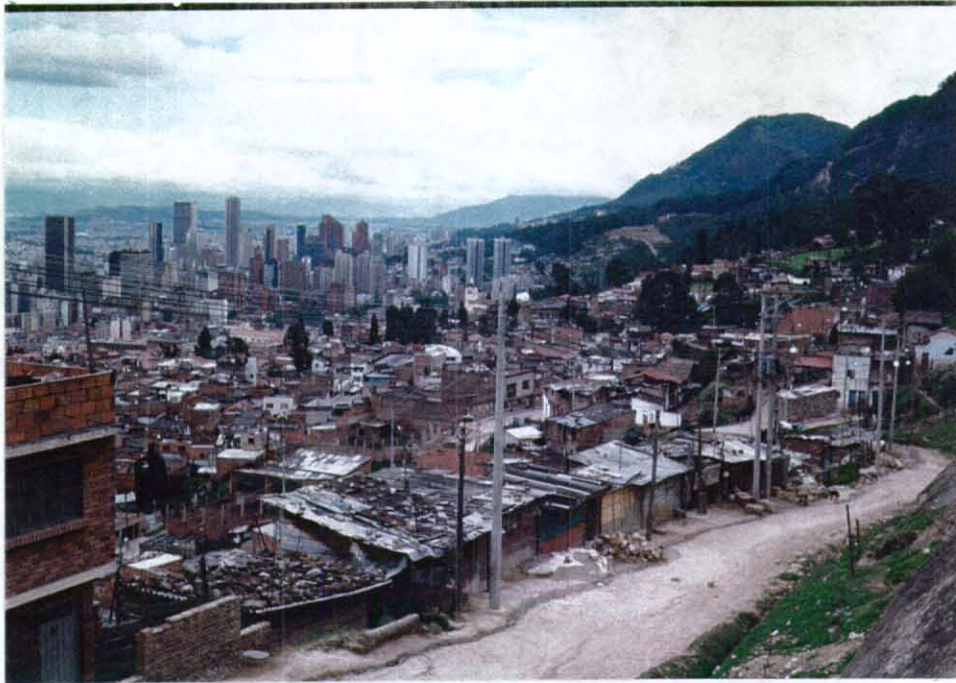
FOTOGRAFIA No.1

Vista General del Barrio EL ROCIO, notese la construcción Caótica y Antitécnica del Barrio.

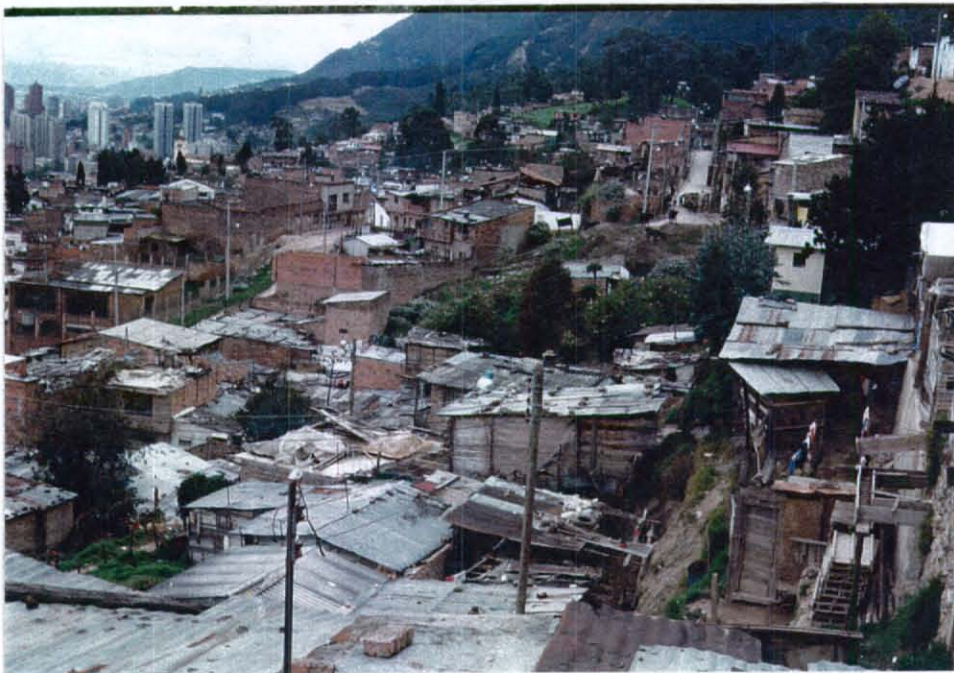
FOTOGRAFIA No.2

Aspecto de la deficiente condición Urbanística de las manzanas D y E notese el Escarpe que define la inestabilidad de los Lotes 6, 7, 8 y 9.

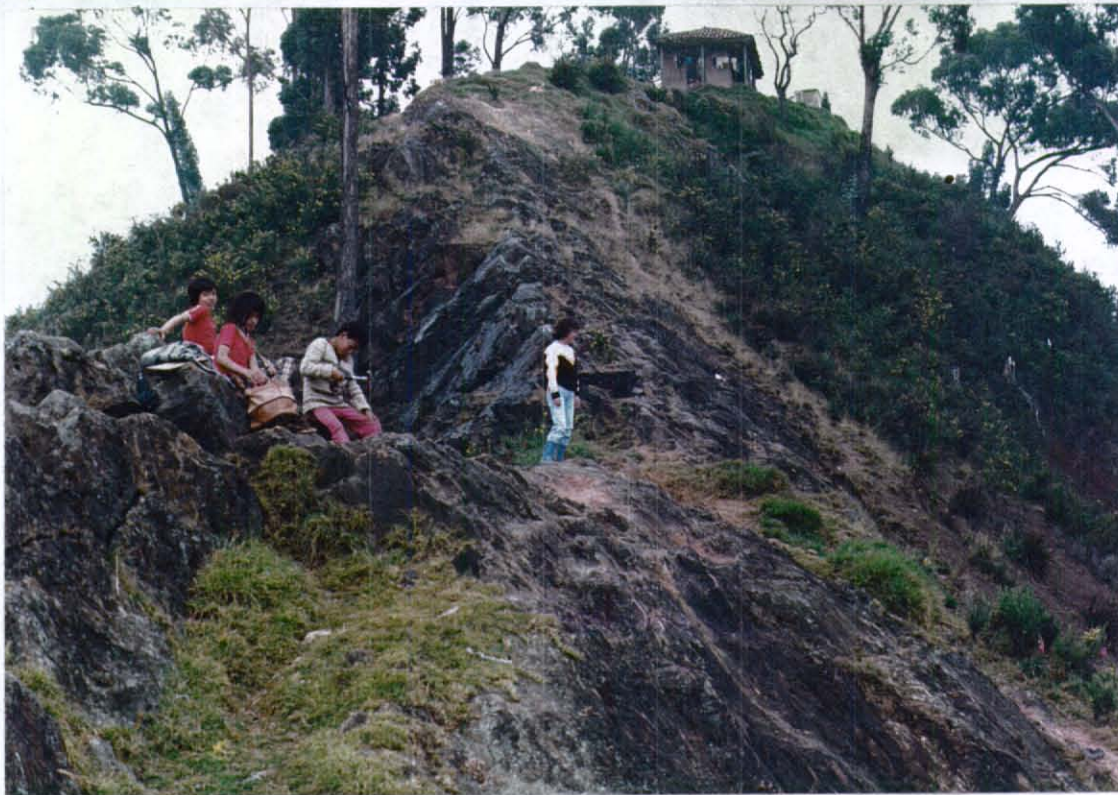
FOTOGRAFIA No.3

Aspecto Morfológico del cerro del Barrio El Rocio, notese lo angosto de la cima, la composición rocosa y la estratificación en el sentido de la pendiente topográfica.

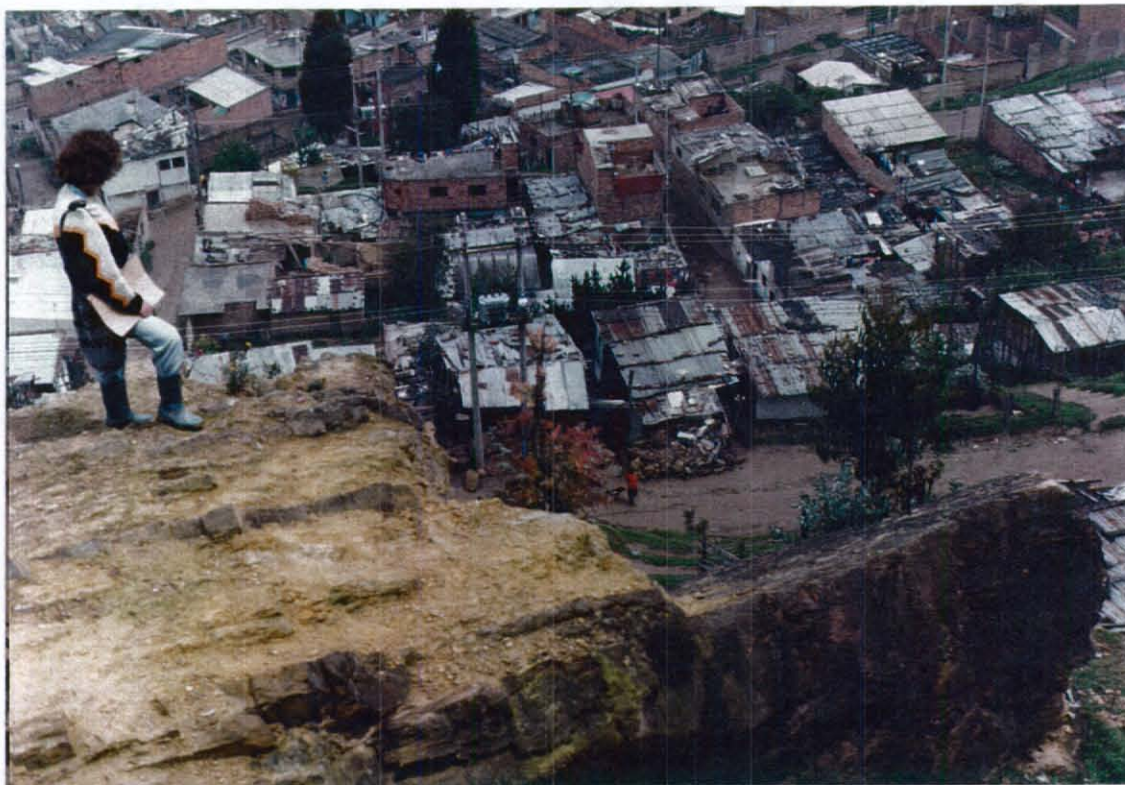
FOTOGRAFIA No.4

Vista del Barrio El Rocio, tomada desde la corona del deslizamiento profundo ubicado en la ladera La Planada, notese el plano de estratificación de las areniscas en el sentido de la pendiente topográfica.

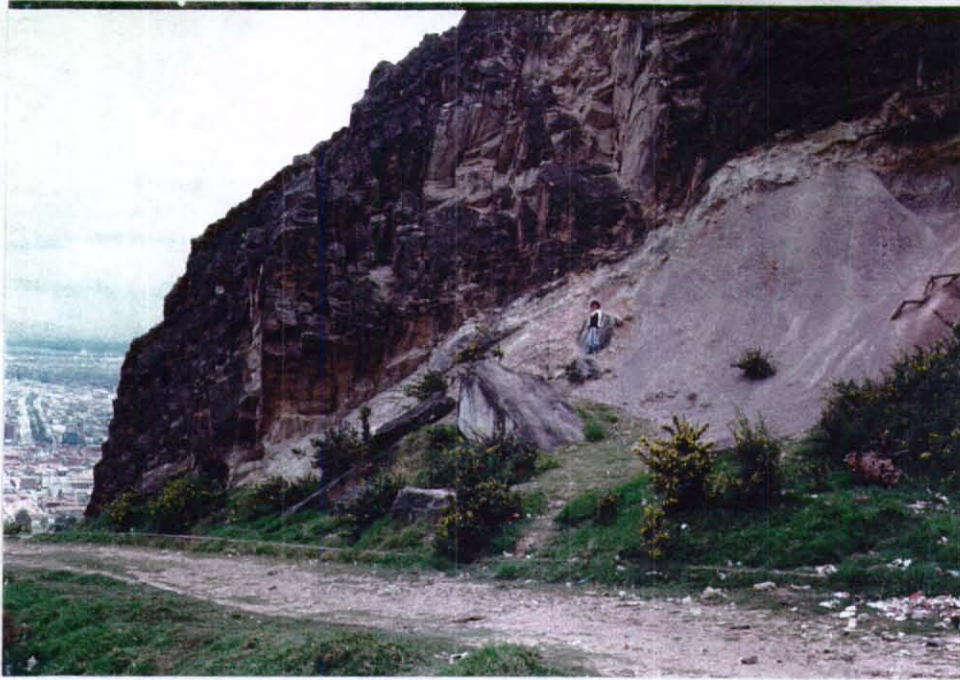
FOTOGRAFIA No.5

Aspecto del contacto de las formaciones Cacho (escarpe rocoso superior) y Guaduas Superior (arcillolitas de la base) Barrio El Rocio.

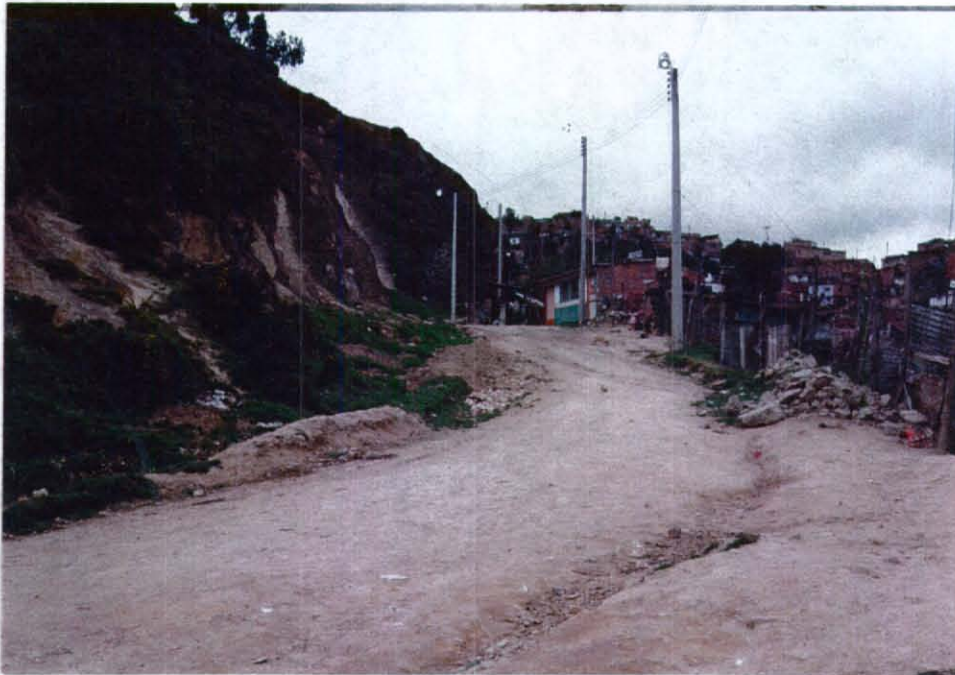
FOTOGRAFIA No.6

Vista del carreteable del Barrio El Rocio, en el plano al fondo es-
carpe rocoso de la formación Cacho; Notese las huellas dejadas por
las aguas de escorrentía debido a la falta de pavimentación y de cu-
netas en la vía.

Independiente a si existe la posibilidad de pavimentar la vía se recomienda construir cunetas a lado y lado del carreteable con un ancho de 0.80 m (ver figura No 4); encausando las aguas lluvias y de infiltración a un vertedero y como emisario final a la red de alcantarillado combinado.

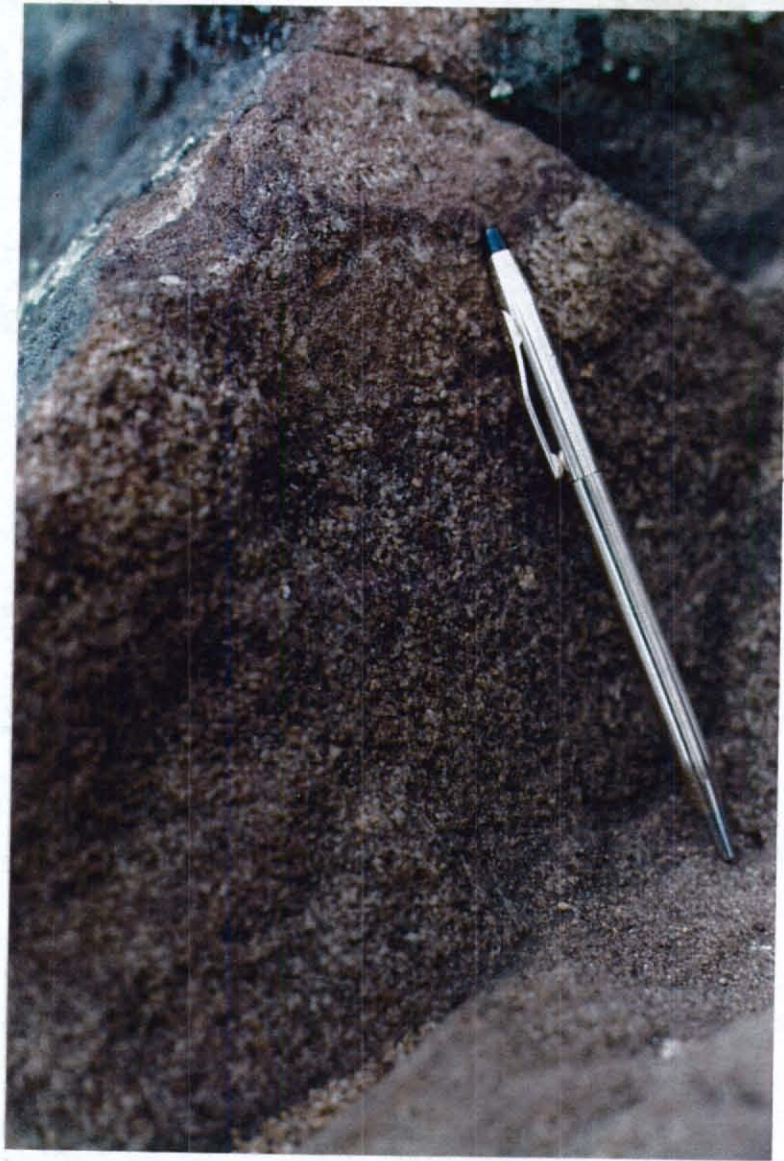
FOTOGRAFIA No.7

Detalle de la textura de grano grueso a conglomerático de las areniscas de la formación Cacho. Vista tomada en el Cerro del Barrio El Rocio

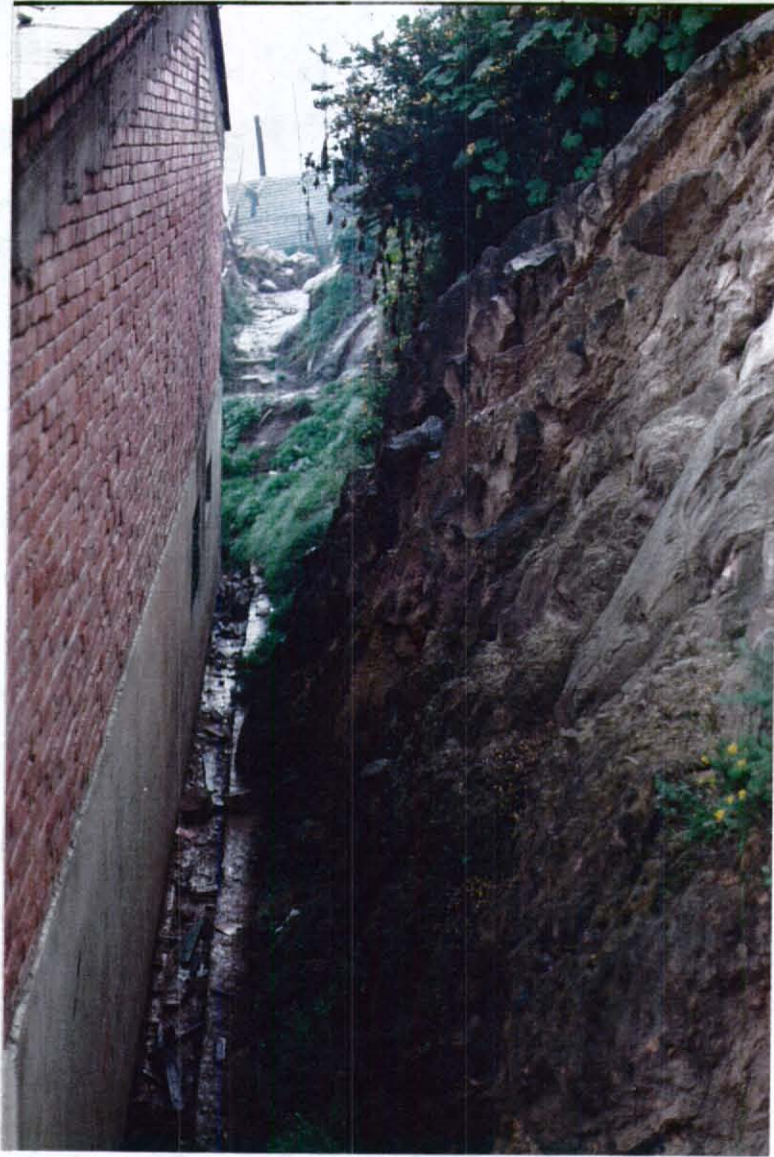
FOTOGRAFIA No.8

Aspecto de las intercalaciones de arenisca arcillolita y lodolitas que conforman la formación Bogotá, inferior. Vista tomada en el Talud posterior del Jardín Infantil del Barrio El Rocío.

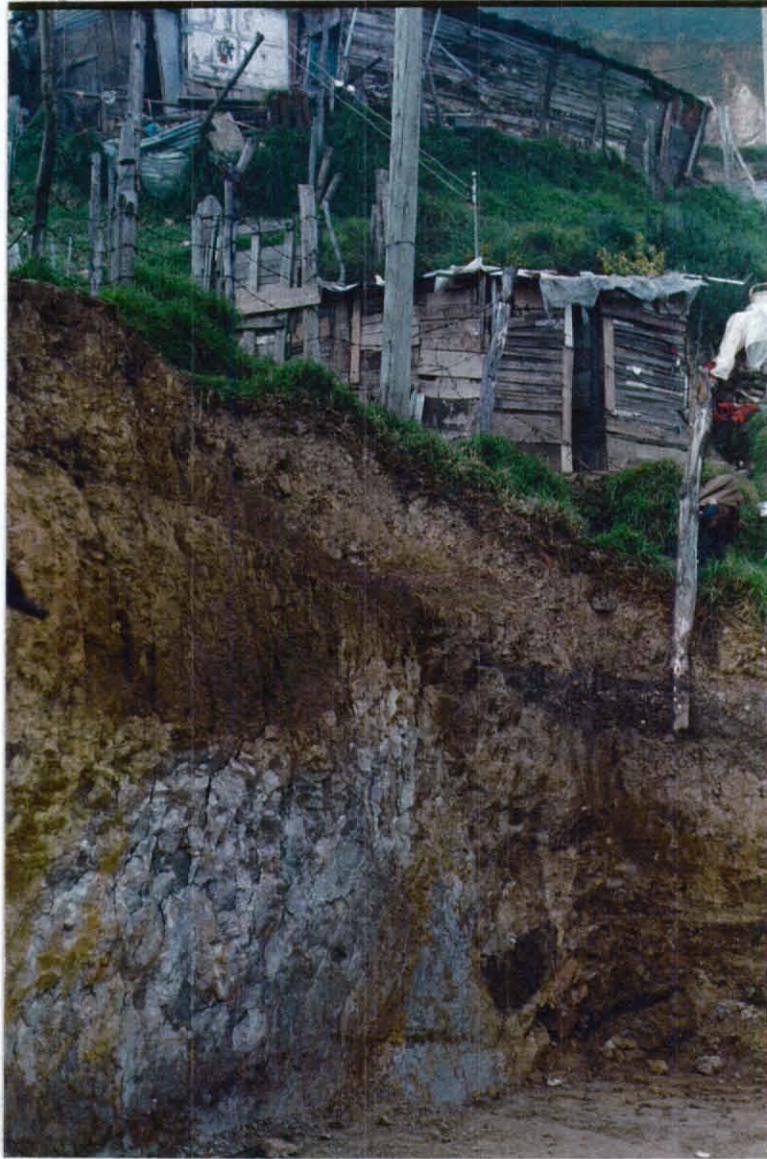
FOTOGRAFIA No.9

Afloramiento de suelos arcillosos saprolíticos de consistencia dura derivados de la formación Bogotá inferior. Vista tomada en el Talud posterior del Lote 7, Manzana F, Barrio El Rocío.

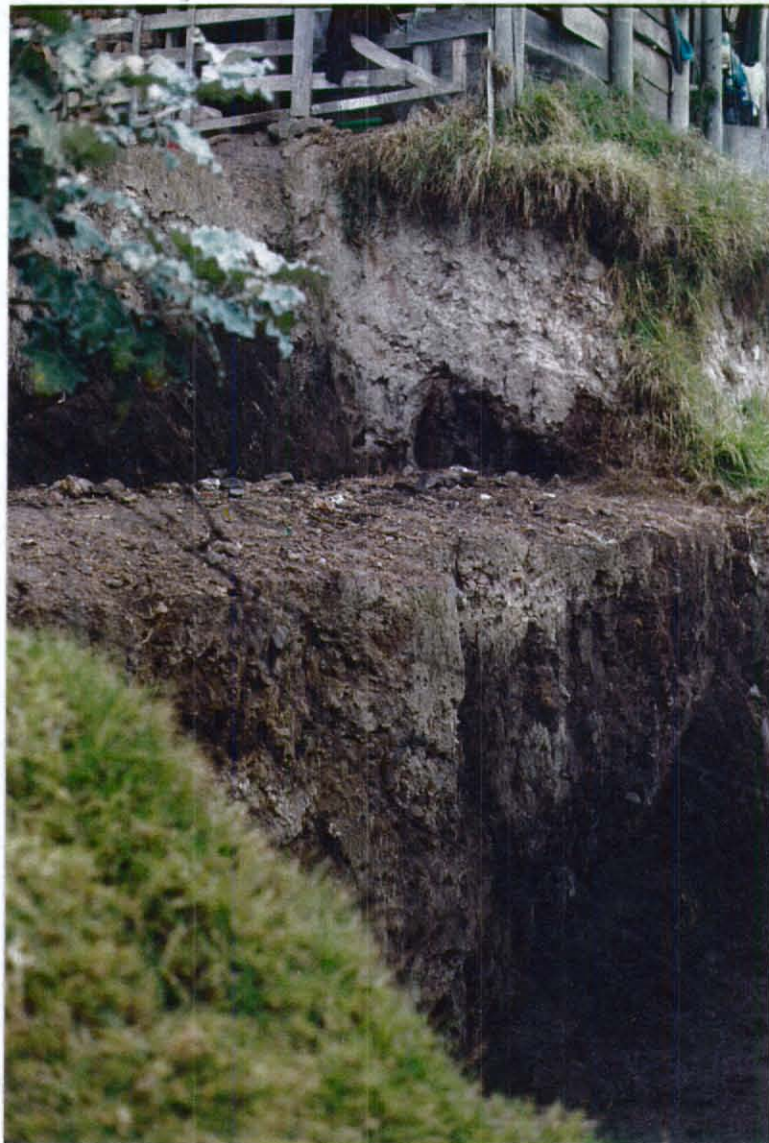
FOTOGRAFIA No.10

Aspetto del relleno del deposito localizado en la Manzana E, notese la estabilidad de los cortes. Vista tomada en el Talud posterior del Lote 1, Manzana E, Barrio El Rocio.

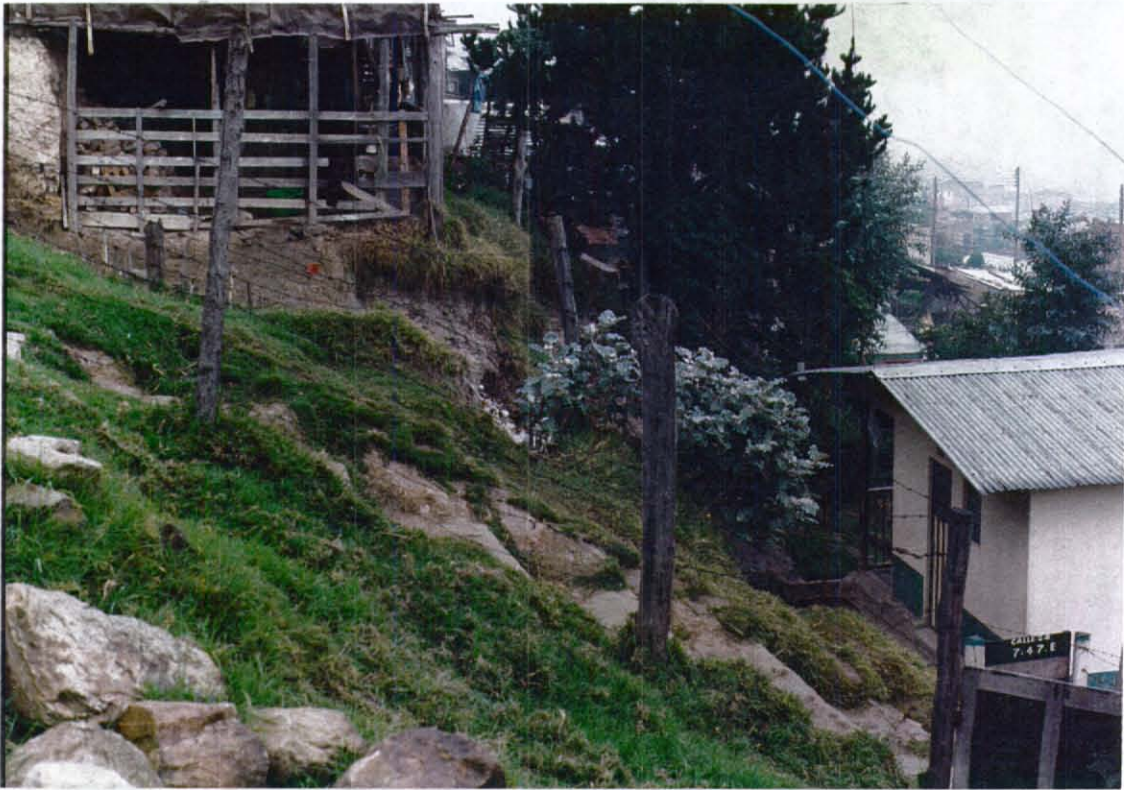
FOTOGRAFIA No.11

Aspecto de la morfología escalonada y de la topografía escarpada del peatonal 5, Manzana E. En plano al fondo se notan Taludes en depósito de relleno Barrio El Rocio.

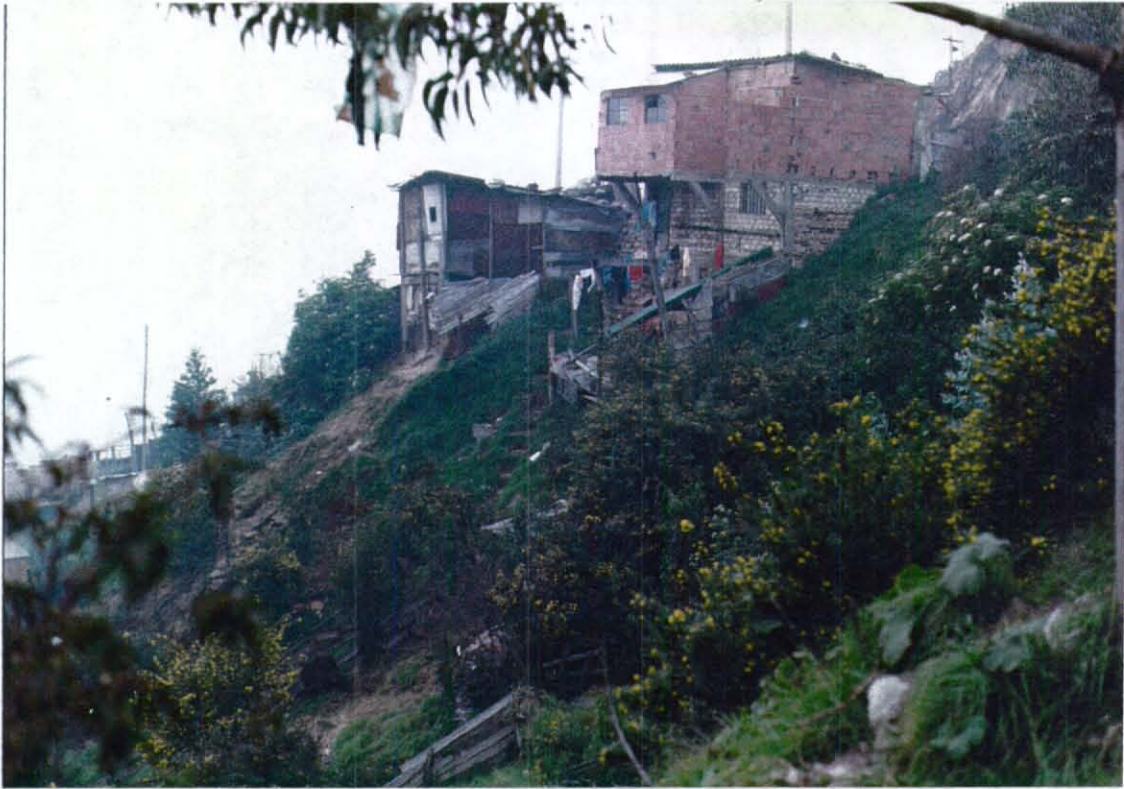
FOTOGRAFIA No.12

Aspecto de la zona de inestabilidad de los Lotes 5 y 6 de la Manzana G Barrio El Rocio, notese la pendiente topográfica mayor de 60° y la deficiente calidad constructiva de las viviendas.

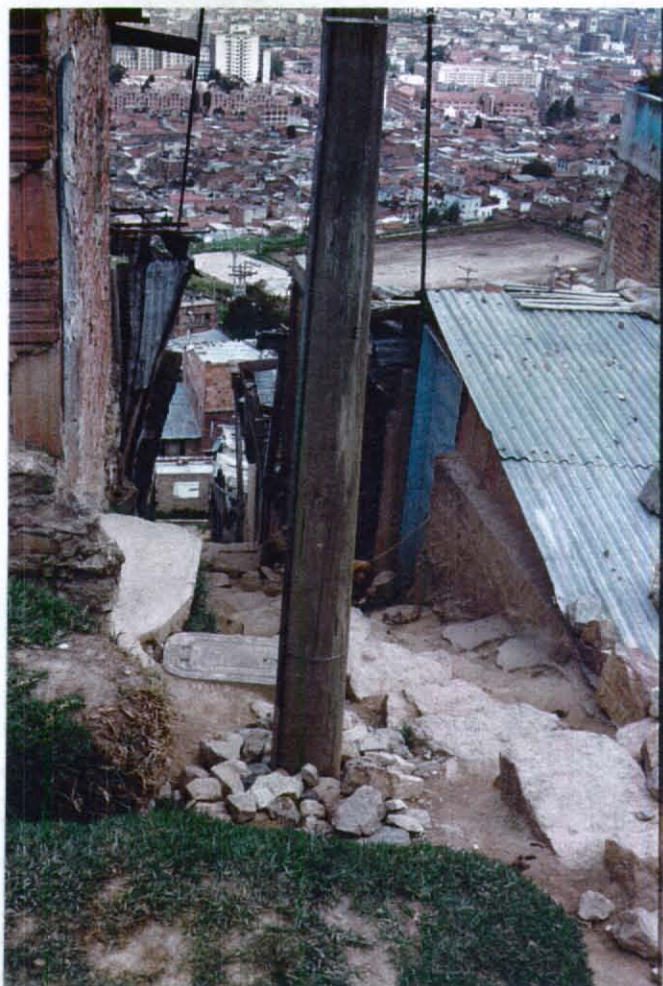
FOTOGRAFIA No. 13

Aspecto del peatonal 3 de la Manazana F notese la falta de cunetas que evacuen las aguas lluvias y la poca amplitud del peatonal. Barrio El Rocio

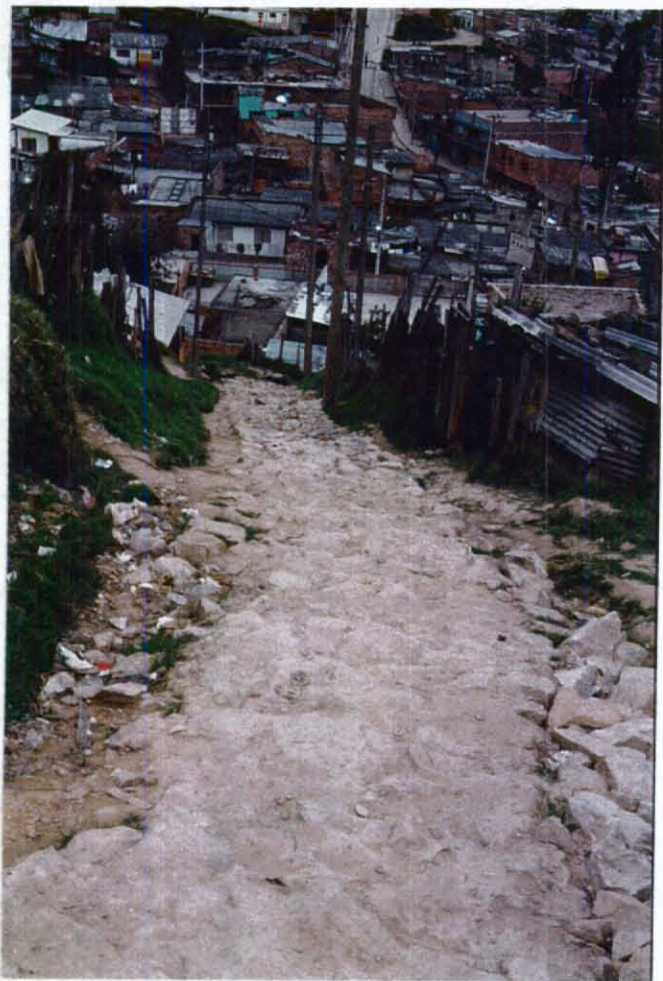
FOTOGRAFIA No. 14

Aspecto del peatonal 5 de las Manzanas F y G Barrio El Rocio.

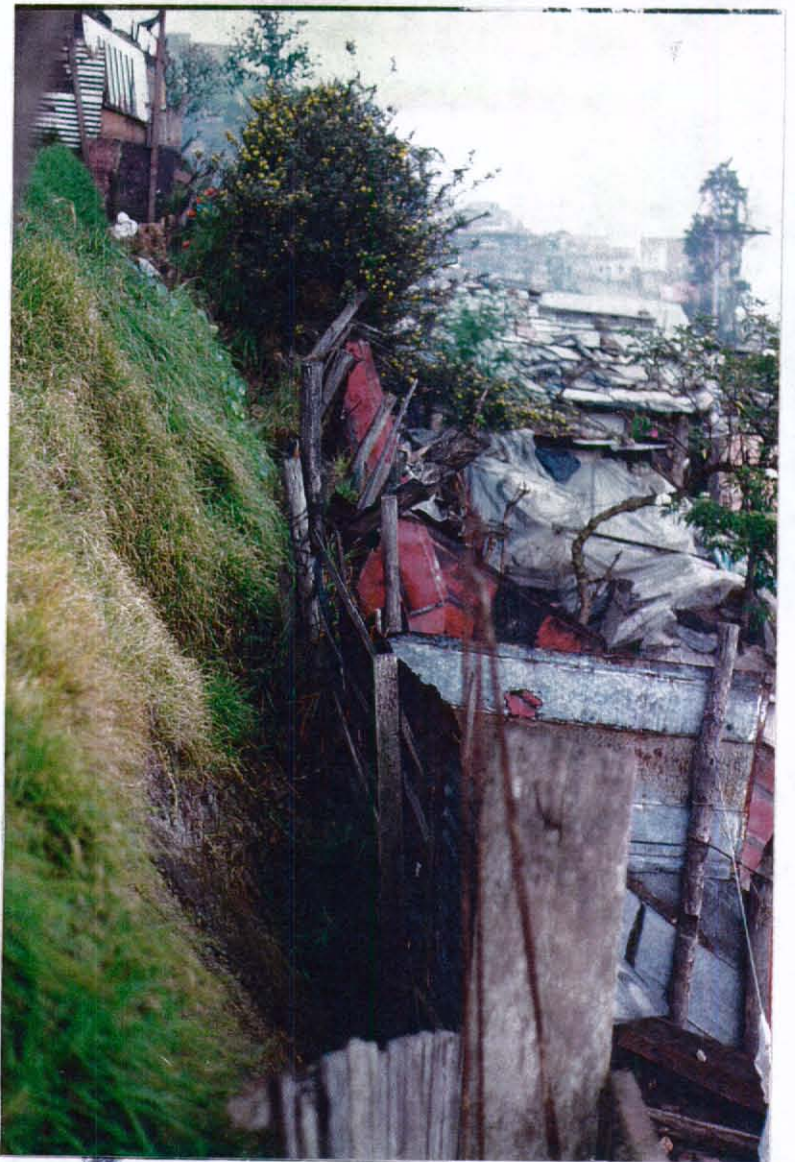
FOTOGRAFIA No.15

Talud frontal del Lote 7 Man-
zana F, Barrio El Rocio. En la
base del Talud afloramiento
de arcillolitas de la formación
Bogotá inferior.

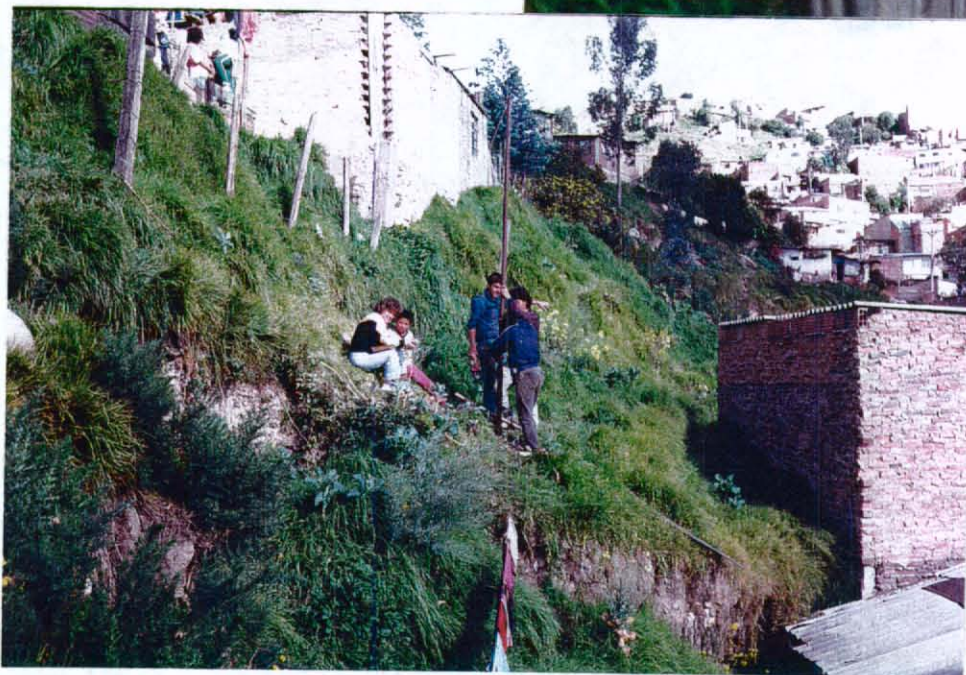
FOTOGRAFIA No.16

Sondeo 4 Zona de inestabilidad entre los Lotes 16,17 y 18, Manzana G
Barrio El Rocio.
