**DISTRITO ESPECIAL DE BOGOTA
SECRETARIA DE OBRAS PUBLICAS**

**ESTUDIOS GEOLOGICOS Y GEOTECNICOS DE LOS BARRIOS
LA PAZ-SAN DIONISIO-LOS LACHES Y GIRARDOT**

INFORME DE DIAGNOSTICO

BOGOTA D.E. MARZO 1988

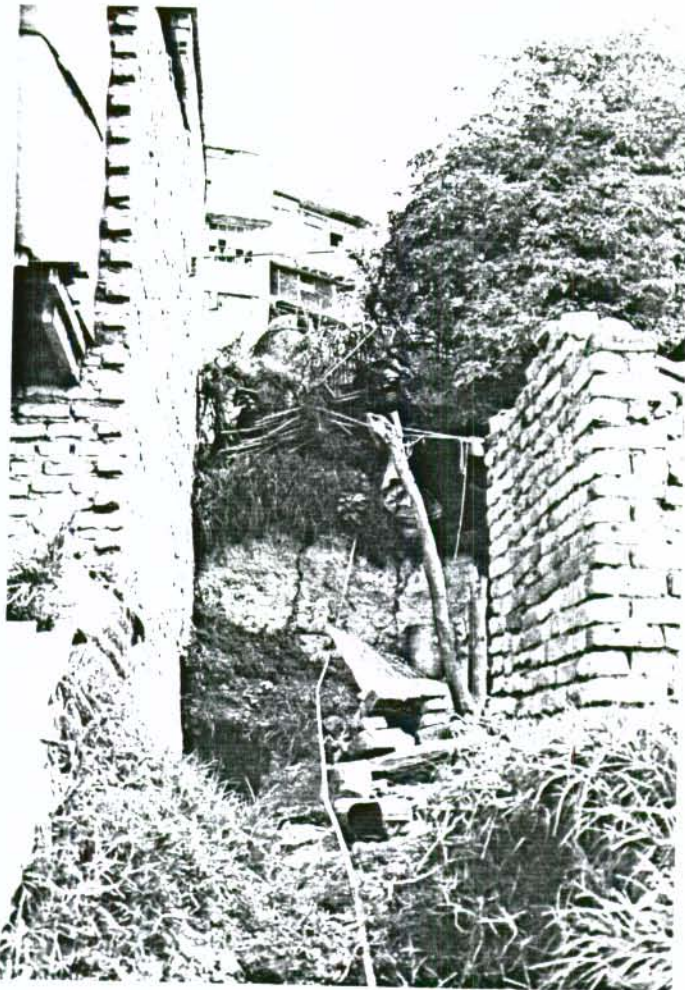
ROLLO FOTO 2 FECHA Enero /88 TOMADA POR O. Guevara.

DESCRIPCION: Tiro de vivienda y sistemas de fundación. Al extremo inferior izquierdo se aprecia parte de la zapata de cimentación expuesta.

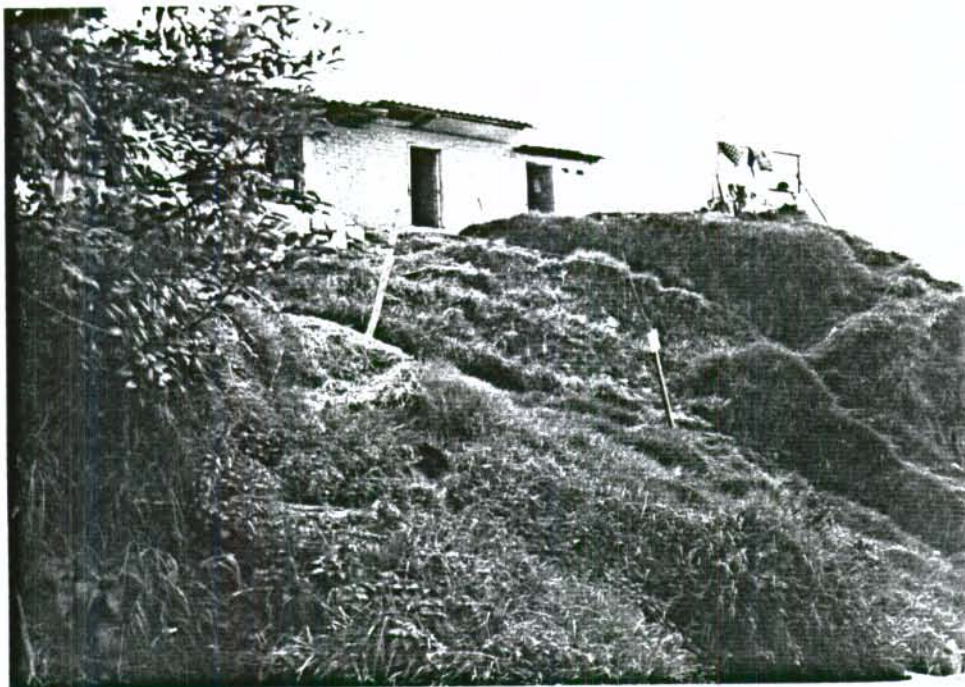
LOCALIZACION:
Barrio Girardot

DESCRIPCION: Caracte-
rísticas topográficas,
sitios pantanosos. In situ se
aprecia suelo superficial
blando y /o suelto. En el sector
marcado se observa tubería de
gres rota.

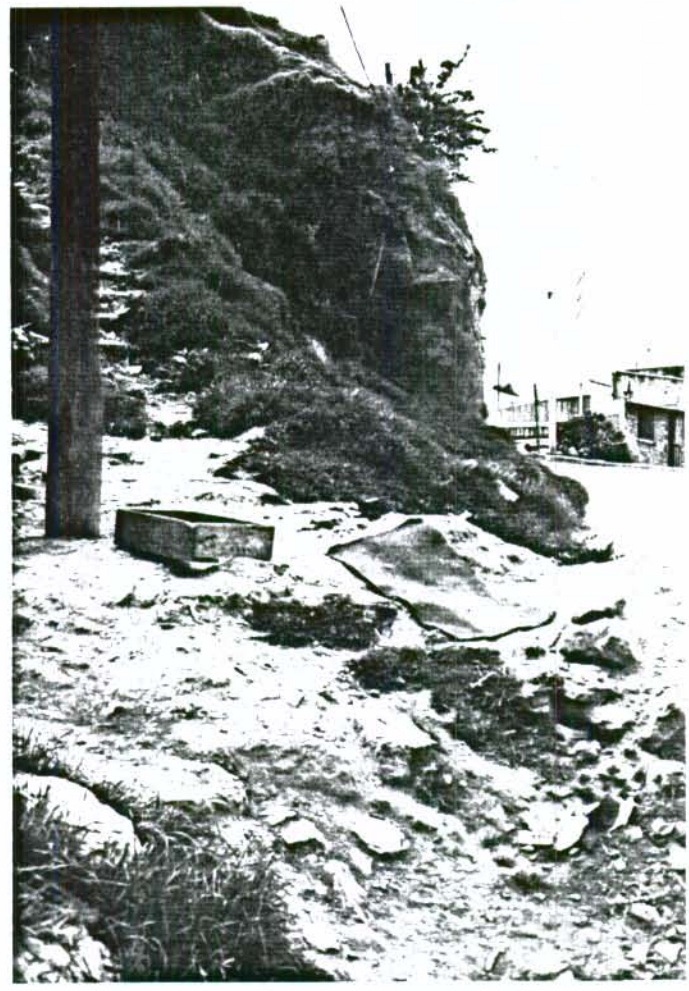
LOCALIZACION: Barrio Girardot

DESCRIPCION: Condiciones de los taludes naturales; desprotección de los suelos, expuestos a la acción del agua de escorrentía.

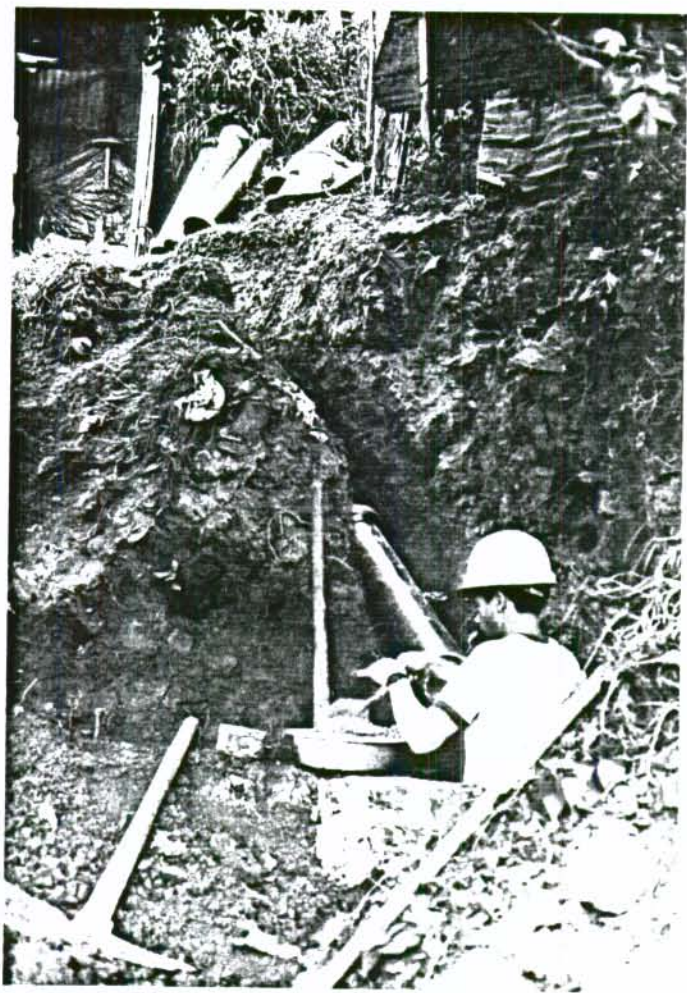
ROLLO _____ FOTO: 8 FECHA: Enero /88 TOMADA POR: O. Guevara.

LOCALIZACION:
Barrio Girardot

DESCRIPCION: Tipos de suelo y construcción de sistemas de alcantarillado, construídos superficialmente sobre suelo orgánico y/o desechos.

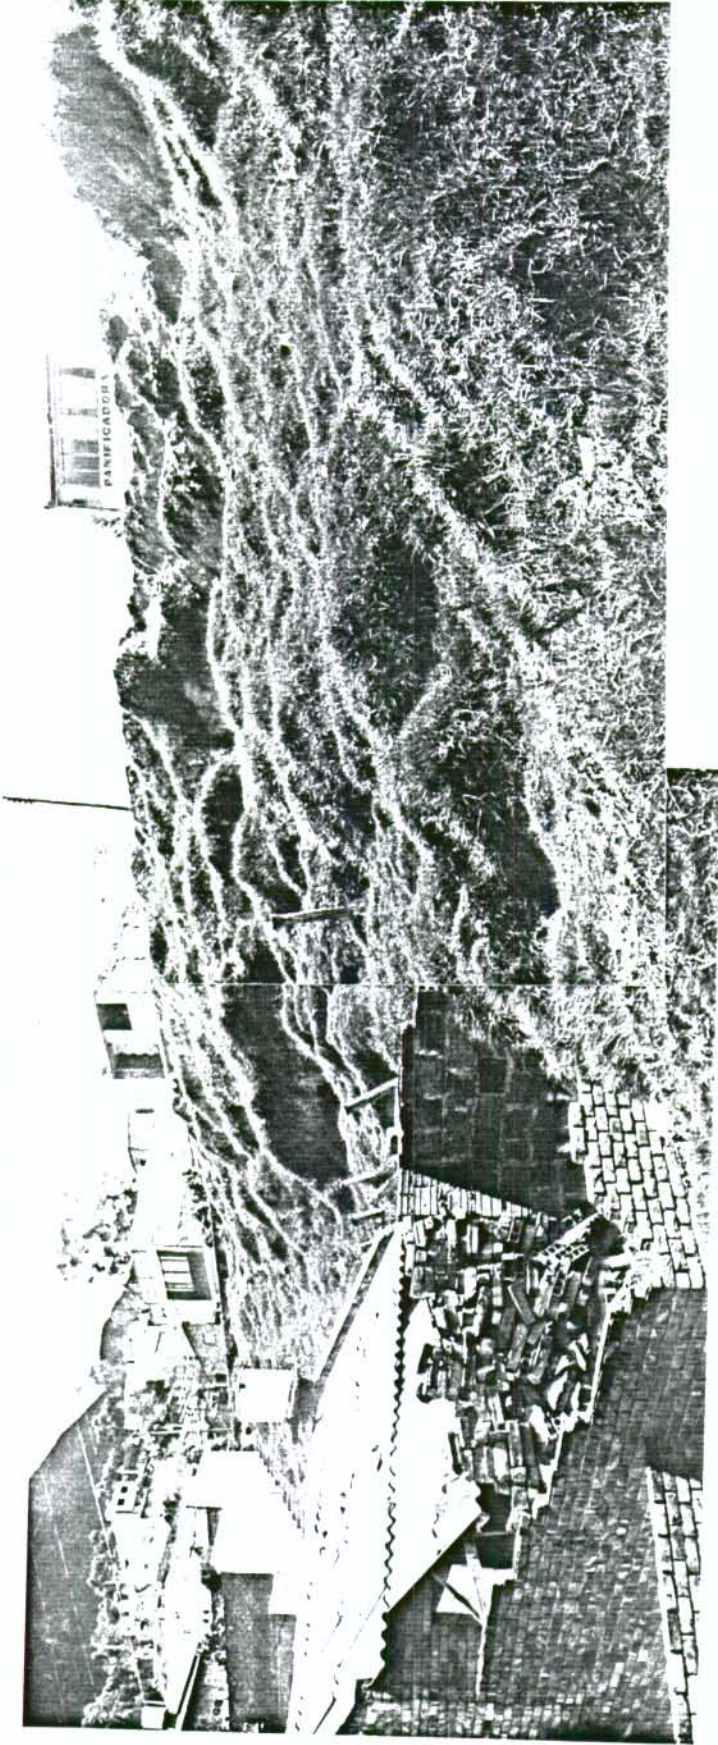
ROLLO _____ FOTOS 11 _____ FECHA Feb /88 _____ TOMADAS POR L.F. Sanchez

LOCALIZACION Barrio Los Laches. Zona inestable costado sur

DESCRIPCION Características del terreno en la zona del problema y estado de la vivienda afectada. Al extremo superior se observa los escarpes de la zona fallada; quedan expuestos arcillo limosos

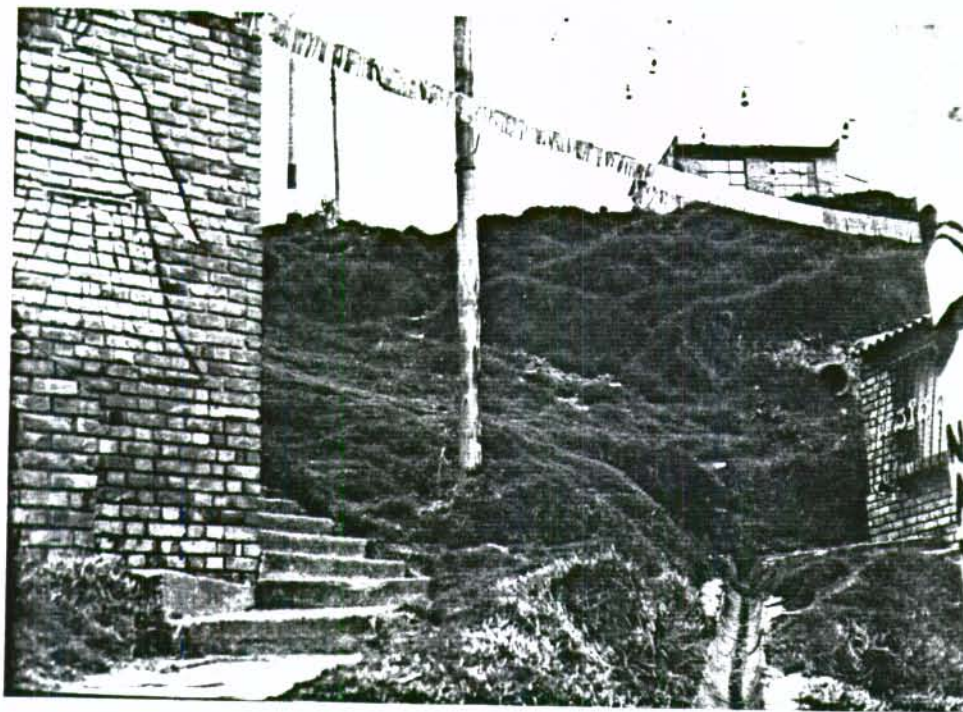
ROLLO: _____ FOTO: 13 FECHA Enero -88 TOMADA POR A. Gutierrez

LOCALIZACION:
Barrio los Laches.
Zona inestable
DESCRIPCION: Sistema
de desagüe directa-
mente sobre cuerpo
de la zona afectada.
(foto No. 12). Se
aprecia también sue-
los desprotegidos.

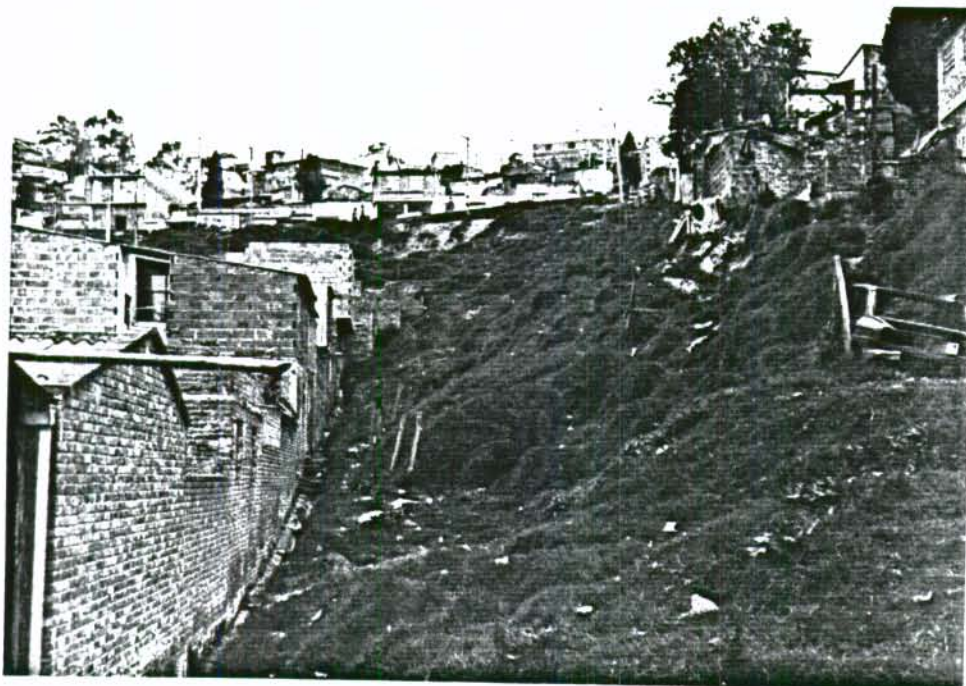
ROLLO: _____ FOTO: 14 FECHA Enero-88 TOMADA POR A. Gutierrez

LOCALIZACION: Barrio
Los Laches.
DESCRIPCION: Vista ge-
neral característi-
cas topográficas de
la zona. Sistema de
cuneta perimetral obs-
truída.

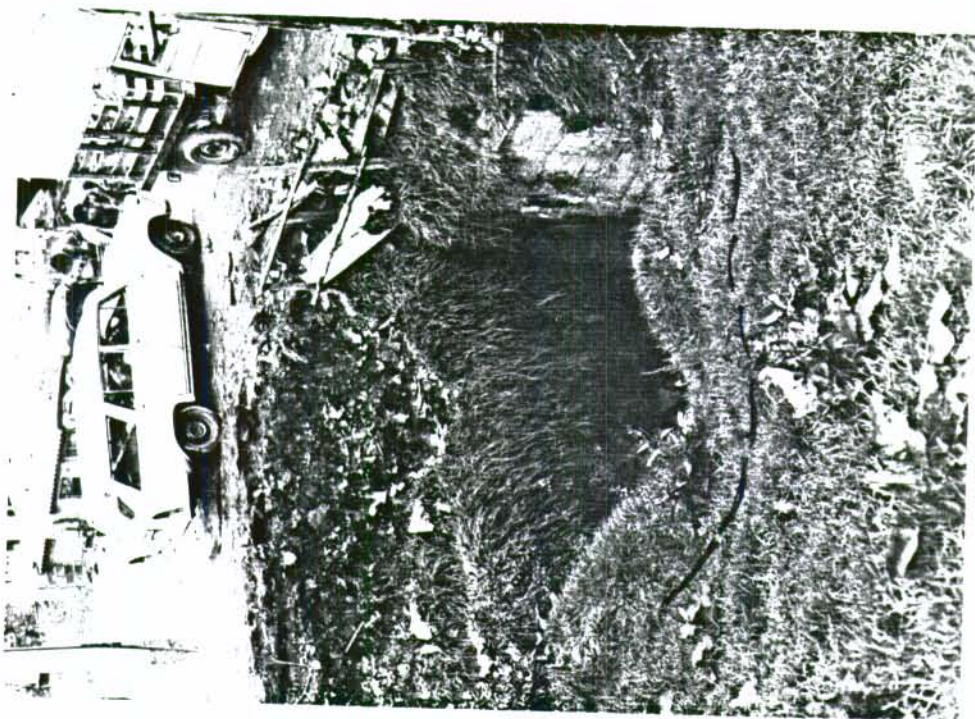
ROLLO _____ FOTO 15 FECHA Enero-88 TOMADA POR A. Gutierrez

DESCRIPCION Cajas de aguas obstruidas; se aprecia el uso de la caja como depósito de basuras. Sobre el sector marcado se detectó pantano y por tanto suelos blandos.

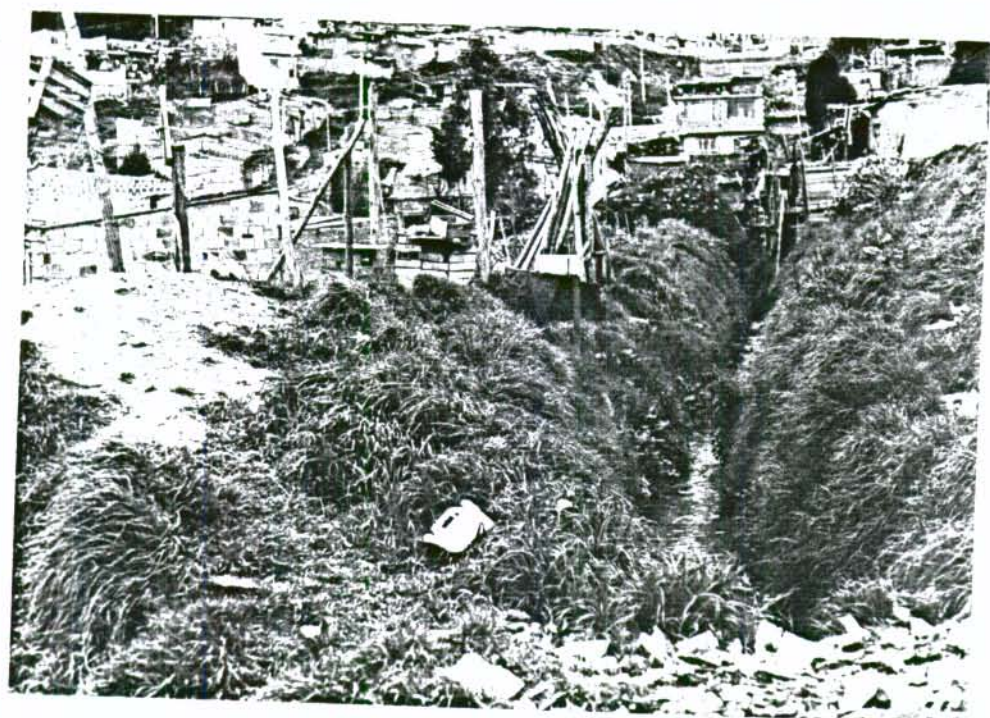
ROLLO _____ FOTO 16 FECHA Enero-88 TOMADA POR A. Gutierrez

LOCALIZACION Barrio Los Laches costado sur.

DESCRIPCION Canal colector de aguas, obstruido parcialmente por basuras y pasto

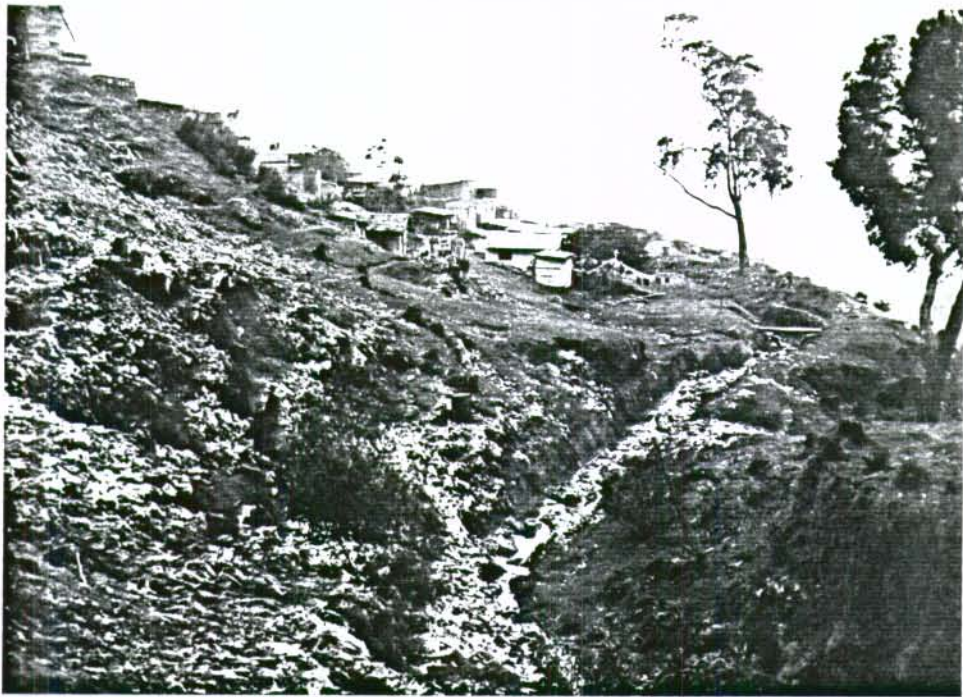
ROLLO _____ FOTO: 17 FECHA Enero-88 TOMADA POR: L.F. Sanchez

000044
LOCALIZACION: Barrio
Los Laches.

DESCRIPCION: Canal co-
lector de aguas obs-
truidas por basuras.
Se observan suelos
desprotegidos, en
topografía que pro-
picia la acción del
agua de escorrentía

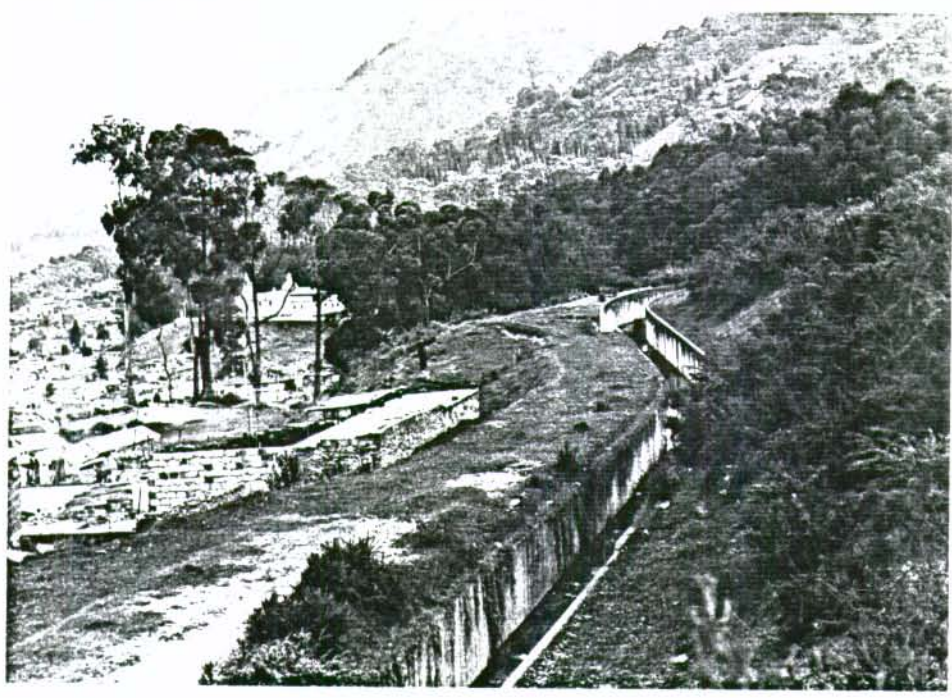
ROLLO _____ FOTO 18 FECHA Enero-88 TOMADA POR A. Gutierrez

Sobre el costado occidental del canal, se detecta una zona de reptación y deslizamiento conformación de varios escarpes de falla, del orden de 0.50m de altura; la corona del deslizamiento tiene un ancho aproximado de 15 m; este deslizamiento afectó cimientos y muros de una vivienda, la cual fué demolida, (ver fotos 18 y 19) .

DESCRIPCION: Vista de la zona afectada de San Dionisio, se aprecia características del canal colector, la loza de fondo aparece cubierta por vegetación y desechos

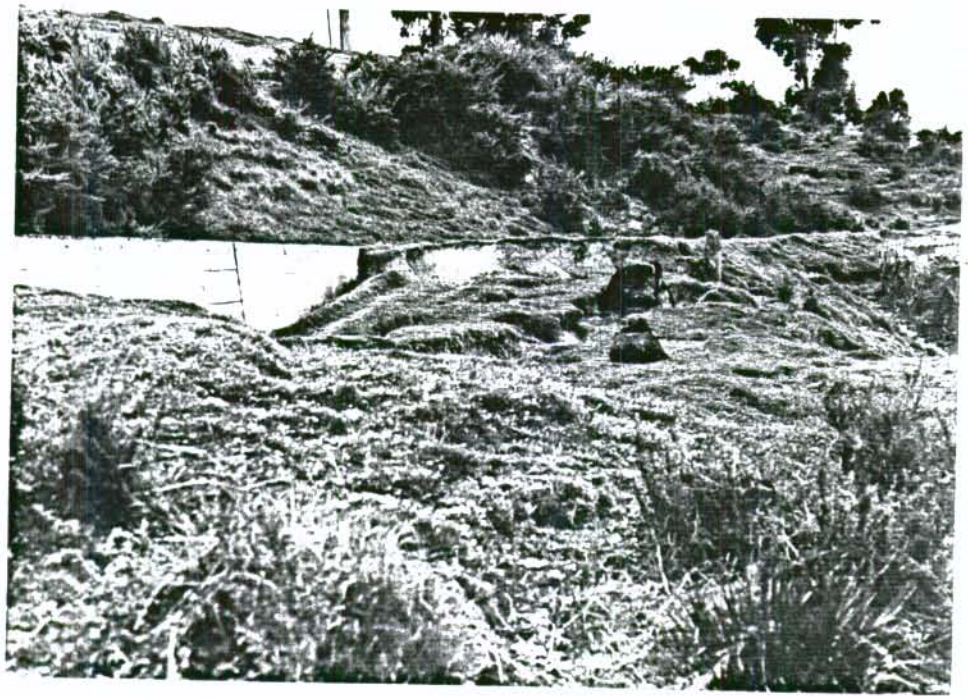
ROLLO _____ FOTO 19 FECHA Enero-88 TOMADA POR A. Gutierrez

LOCALIZACION: Barrio San Dionisio.

DESCRIPCION: Escarpes y tipo de falla en la zona inestable.

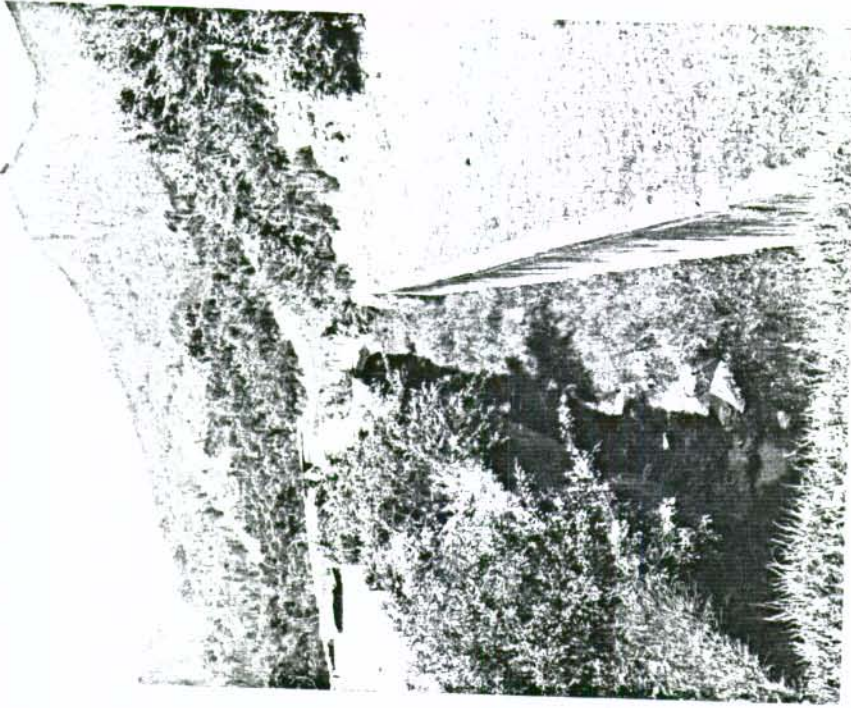
ROLLO: 20 FOTO: 20 FECHA: Feb-88 TOMADA POR: O. Guevara

Las fugas de agua observadas se presentan en el canal de aguas lluvias construido por la EAAB para interceptar las aguas de escorrentía de toda esta ladera, el cual se encuentra obstruido por el material proveniente del derrumbe activo que se presenta en la ladera superior del canal. Este problema se ha aumentado por la falta de mantenimiento y limpieza del canal (ver fotos 20 a 24).

LOCALIZACION Barrio San Dionisio canal colector.

DESCRIPCION: Estado de la losa de fondo y condiciones de operación del canal. Se observa también el estancamiento del agua.

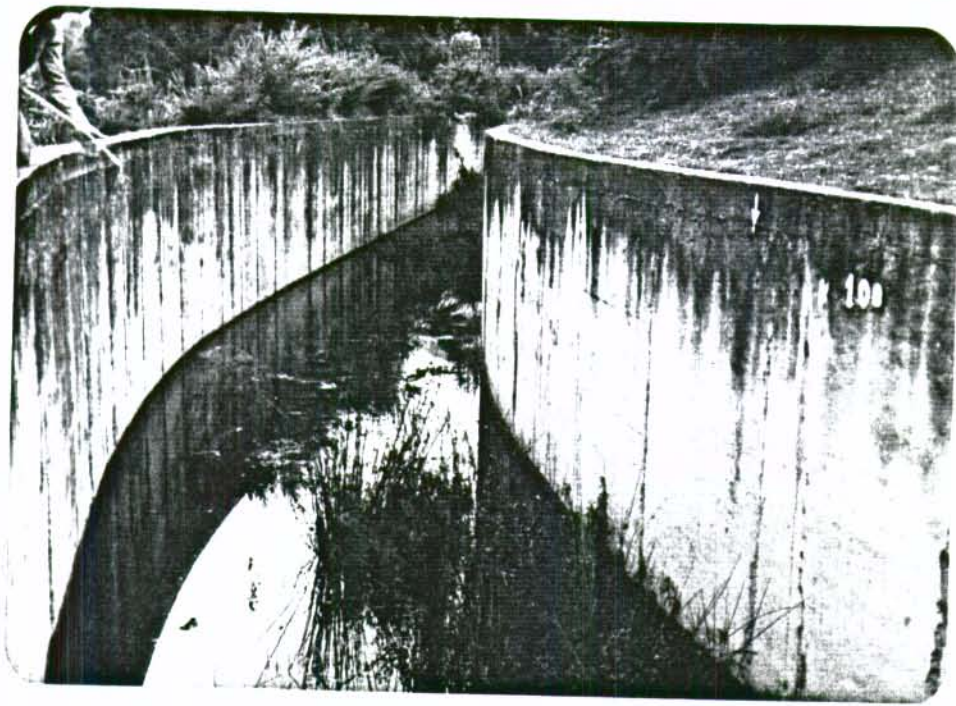
ROLLO _____ FOTO 22 FECHA Enero /83 TOMADA POR O. Guevara.

LOCALIZACION Barrio
San Dionisio, canal
colector.
 DESCRIPCION: Estado de
la losa de fondo y
condiciones de opera-
ción del canal. Se ob-
serva también el es-
tancamiento del agua.

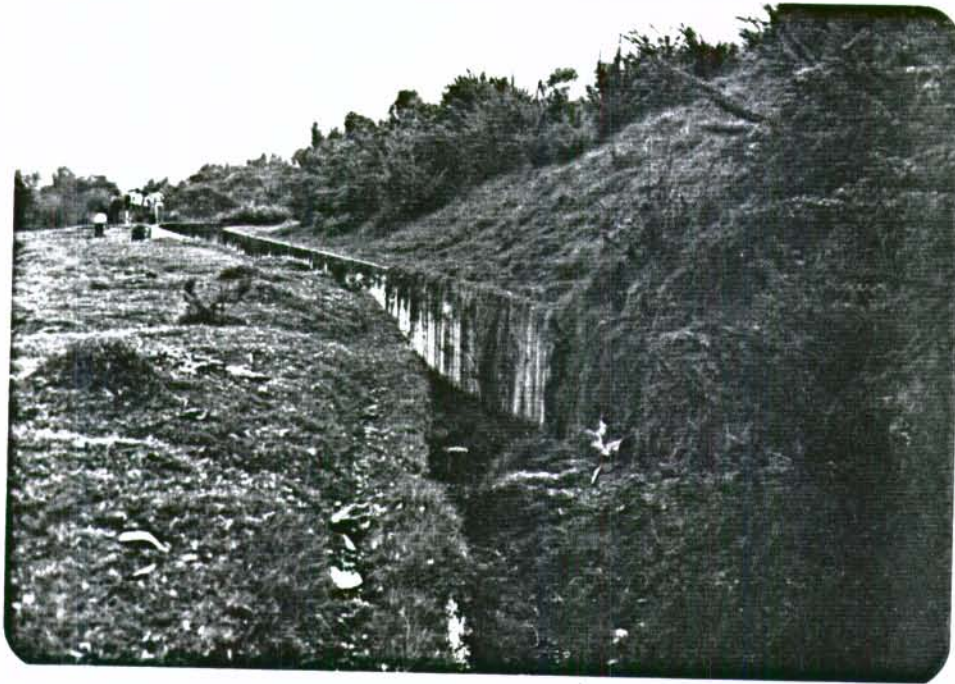
ROLLO _____ FOTO 24 FECHA Enero /88 TOMADA POR O. Guevara.

En el costado oriental del canal colector, se determina un pequeño deslizamiento superficial en donde se alcanza a apreciar un tipo de falla circular, este deslizamiento tapó inicialmente el canal, lo cual impidió el flujo libre del agua, creando un estancamiento en el canal, el cual favorece mayormente las filtraciones , (ver fotos 20 a 24 y figura No. 6).

LOCALIZACION: Barrio San Dionisio. Canal colector.

DESCRIPCION: Obstrucción del canal por derrumbe. Suelo arcilloso.

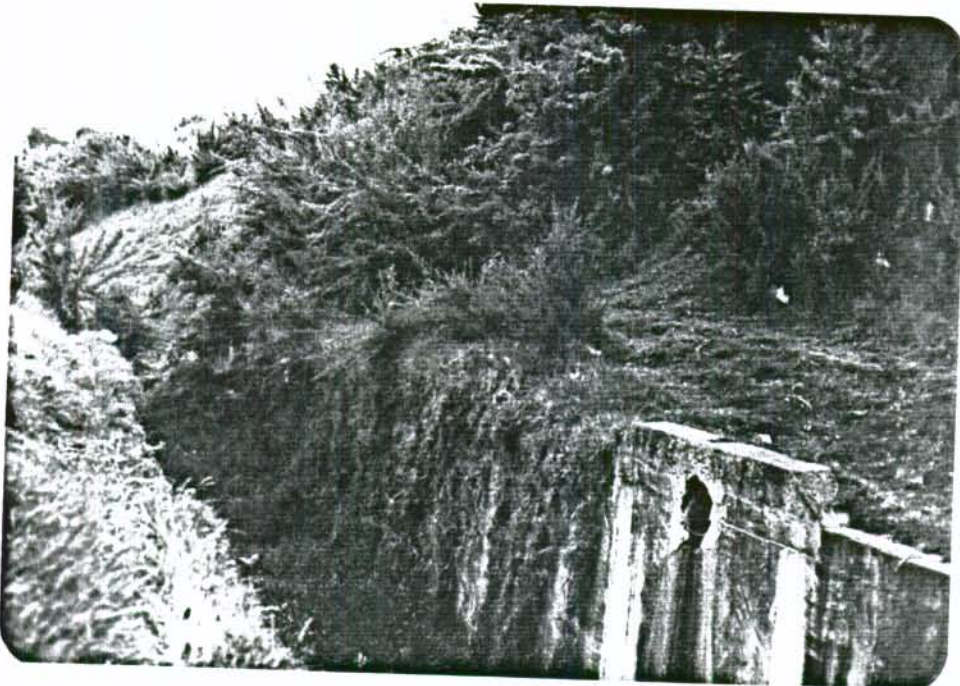
ROLLO _____ FOTO 26 FECHA Feb-88 TOMADA POR O. Guevara

LOCALIZACION Barrio San Dionisio costaño oriental

DESCRIPCION Se aprecia que la tubería de entrega ha sufrido movimientos. Se observa también vegetación sobre las paredes del canal

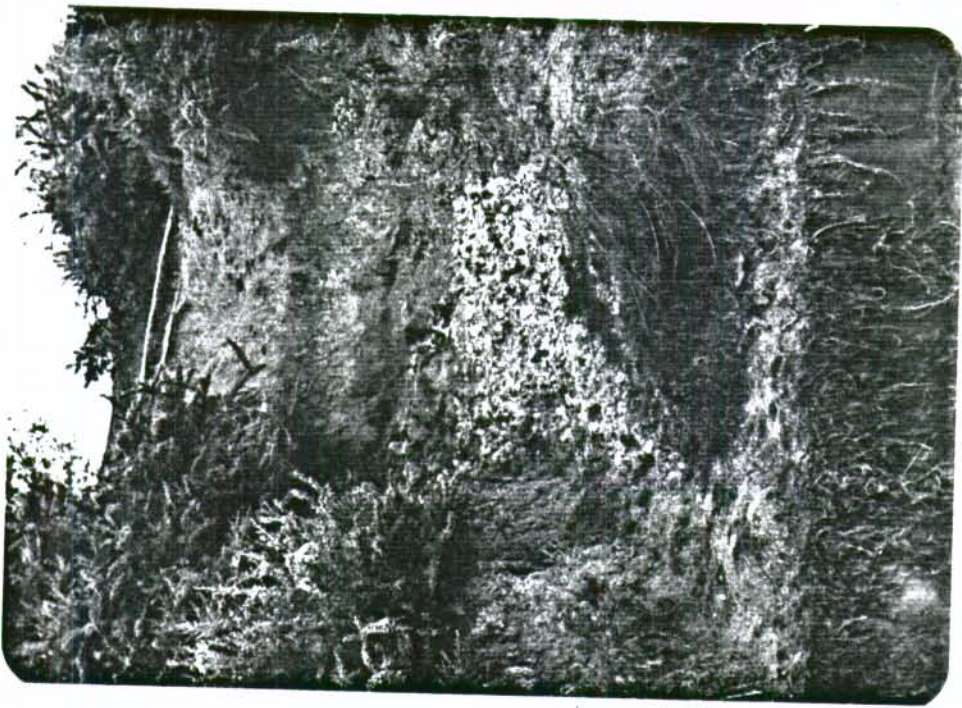
ROLLO _____ FOTO 27 FECHA Feb-88 TOMADA POR O. Guevara

LOCALIZACION Barrio San Dionisio costado oriental.

DESCRIPCION Características y tipo de deslizamiento local en inmediaciones del canal, costado oriental.

Se aprecia tipo de fallas circular con remoción superficial de suelo arcilloso

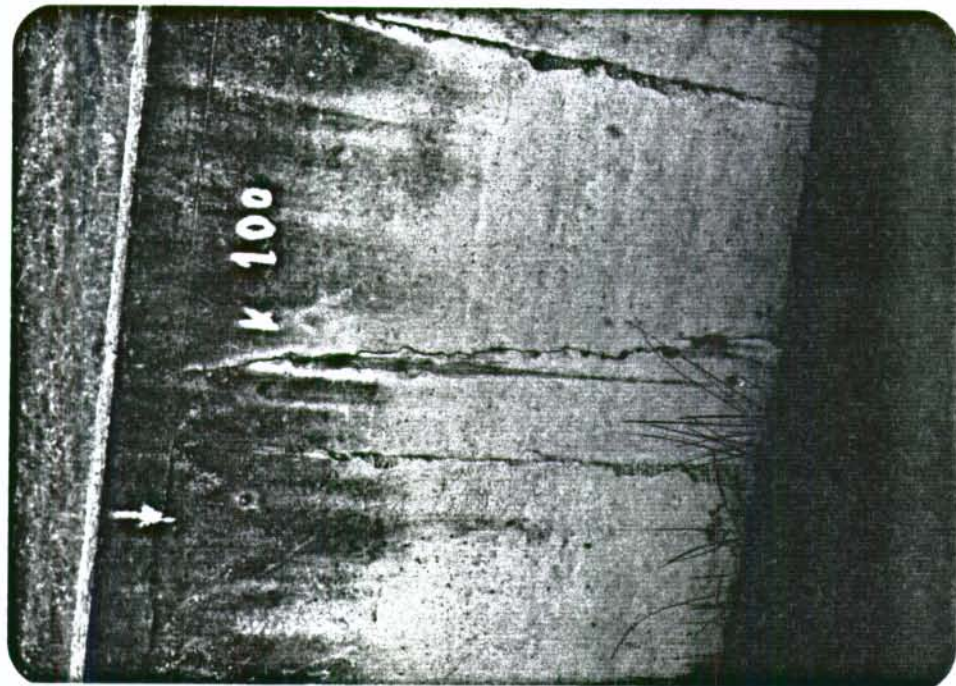
ROLLO _____ FOTO 29 FECHA Feb/88 TOMADA POR O. Guevara

Dichas fugas se presentan por grietas originadas en el canal en los muros laterales y posiblemente en la placa de fondo (ver fotos 29 a 31).

DESCRIPCION Sistema y
características del
fisuramiento sobre
paredes del canal.

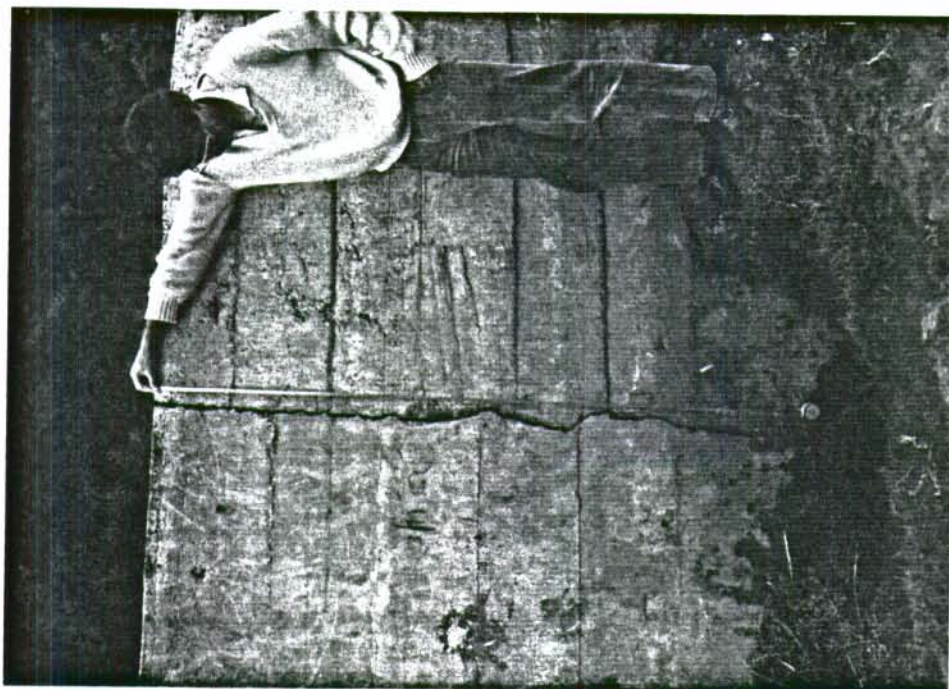
ROLLO _____ FOTO 31 FECHA Feb/88 TOMADA POR O. Guevara

DESCRIPCION: Tipo de
grieta sobre pared
del canal

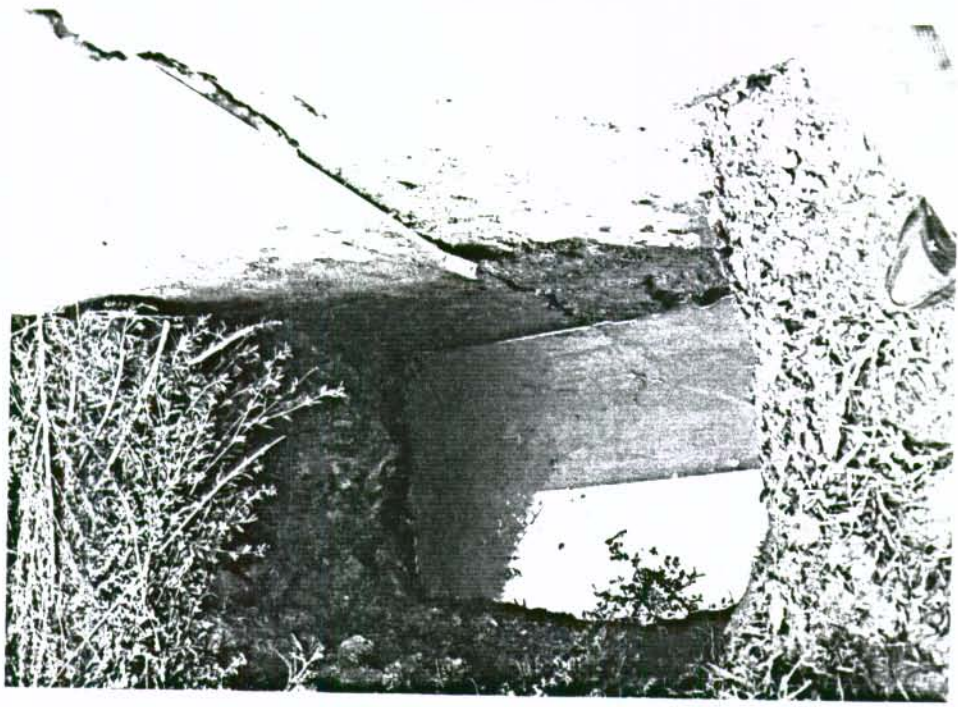
POLLO FOTO 35 FECHA Feb/88 TOMADA POR O. Guevara

LOCALIZACION: Barrio
San Dionisio canal
colector

DESCRIPCION: Caracterís-
ticas encontradas en
apique No. 1. Se ob-
serva también la grieta
sobre pared del
canal

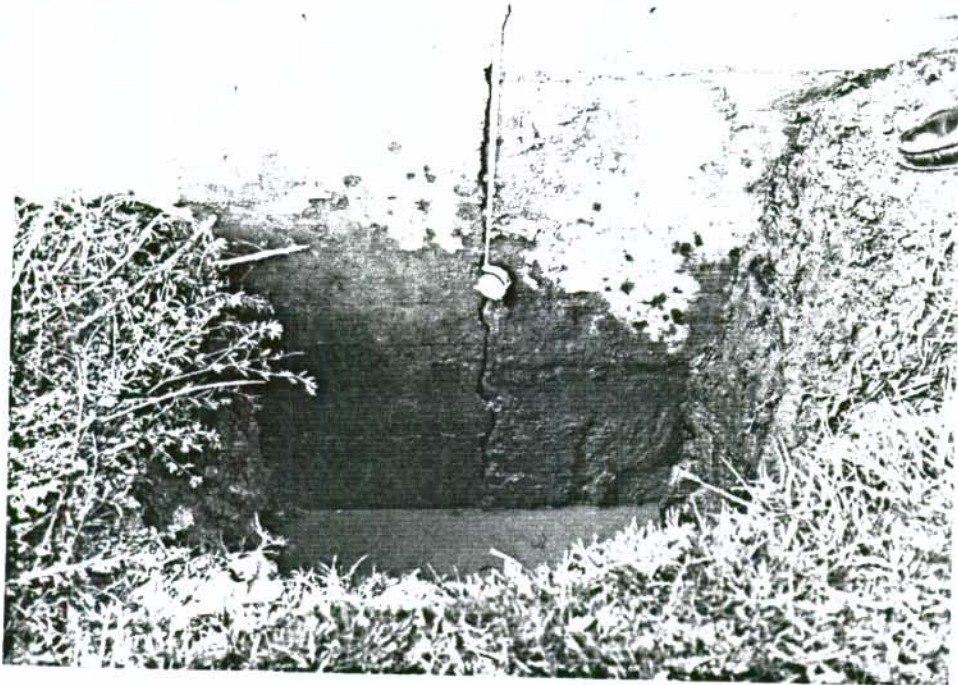
LOCALIZACION: Barrio
San Dionisio. Canal
colector.

DESCRIPCION: Idem an-
terior. Presencia
permanente de agua
en el apique No.1

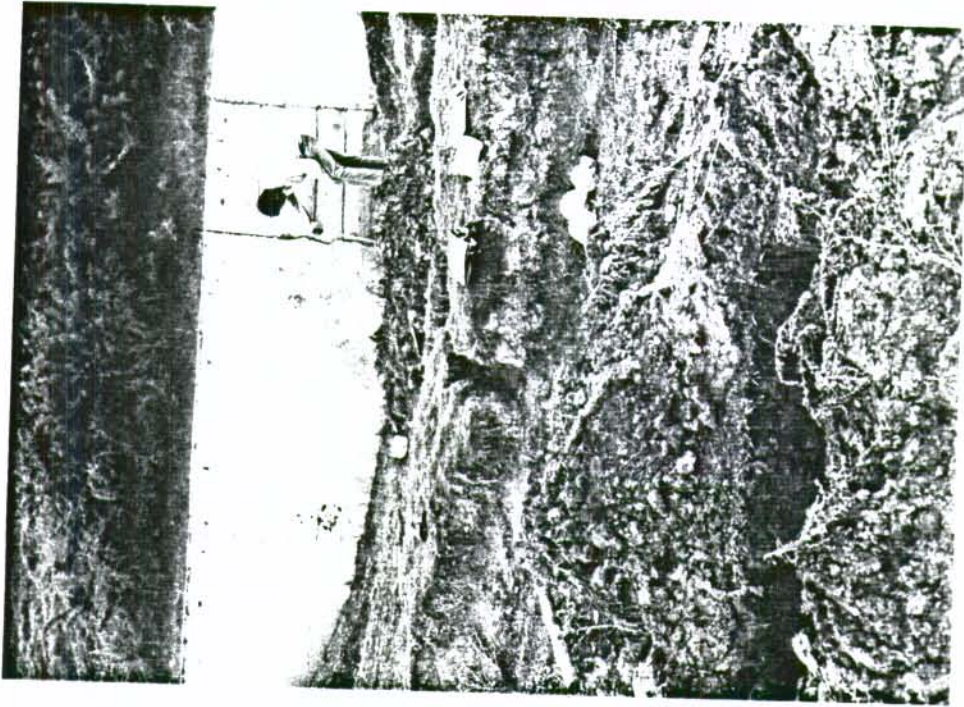
ROLLO: _____ FOTO: 37 FECHA: Feb/88 TOMADA POR: O. Guevara

DESCRIPCION: Características y tipo de material en apique No.2, correspondiente a un suelo arcilloso plástico muy humedo.

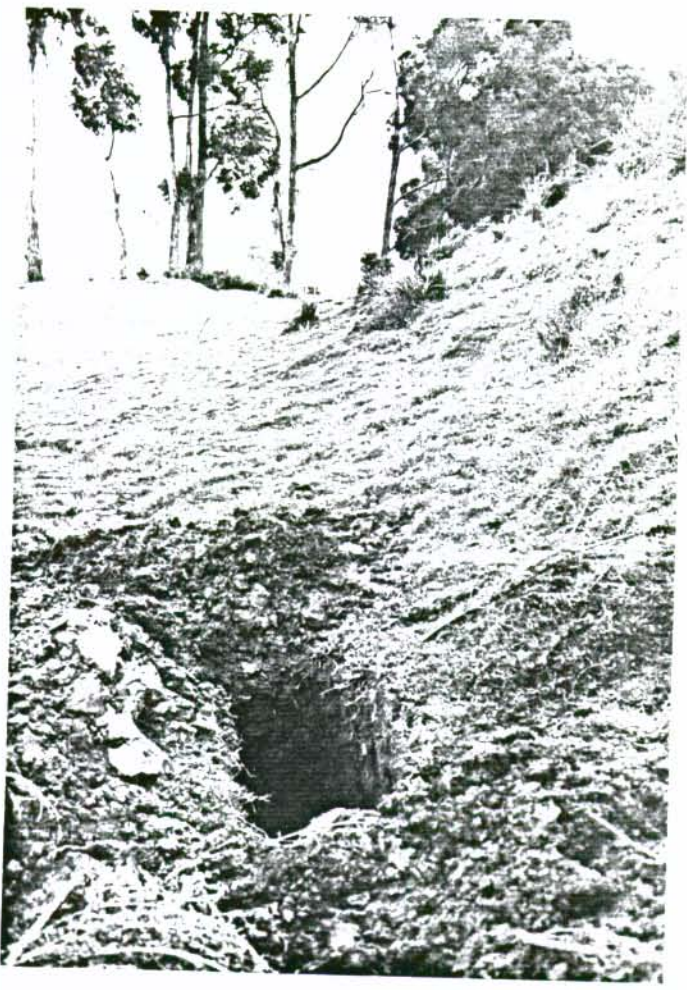
ROLLO: _____ FOTO: 38 FECHA: Feb/88 TOMADA POR: O. Guevara

LOCALIZACION: Barrio San Dionisio.

DESCRIPCION: Características y tipo de material en apique No.3, se aprecia suelo principalmente orgánico.

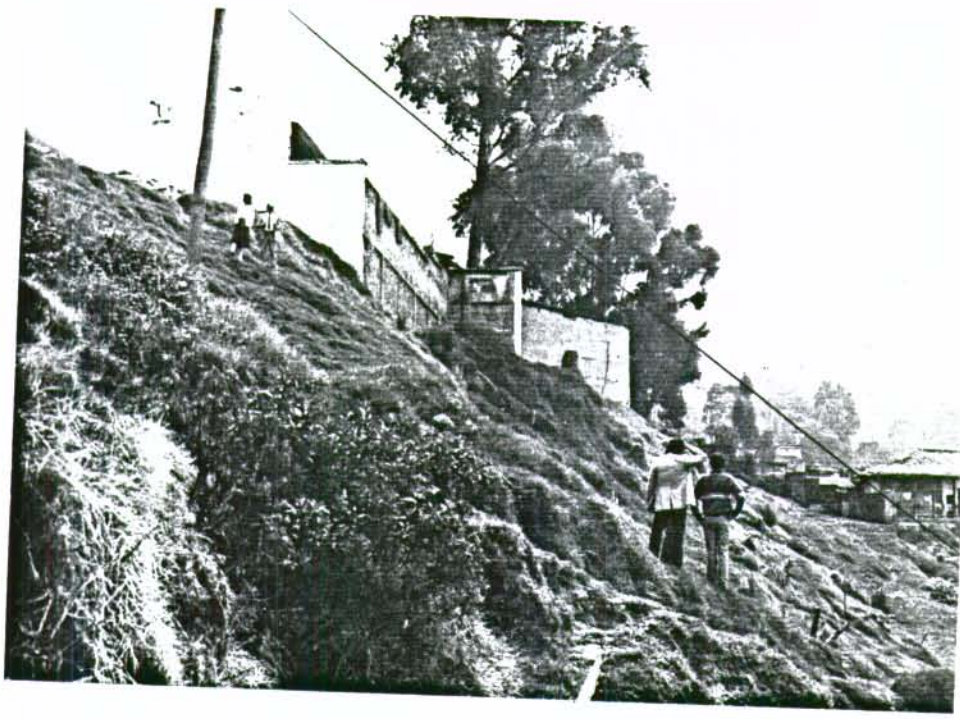
ROLLO: _____ FOTO: 44 FECHA: Enero /88 TOMADA POR: O. Guevara

DESCRIPCION: Características topográficas y de reptación en la ladera occidental.

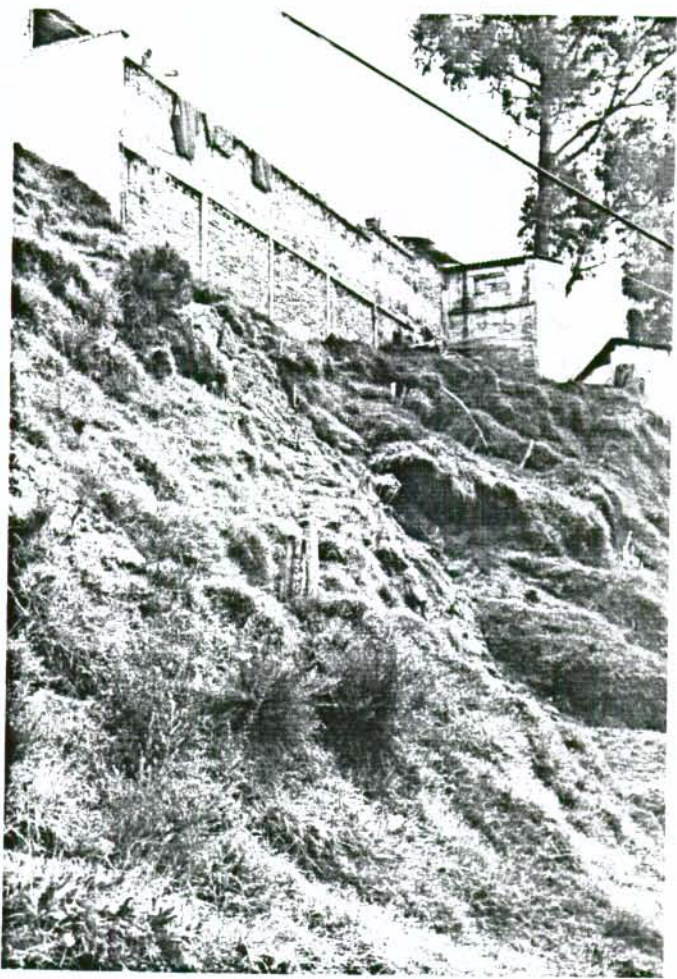
LOCALIZACION: Barrio La Paz. Sitio de la escuela costado occidental.

DESCRIPCION: Estado de reptación y arrastre de suelos, ladera occidental. Se aprecia puntos con exposición de los suelos; el sitio marcado indica punto de entrega de tubería de aguas servidas.

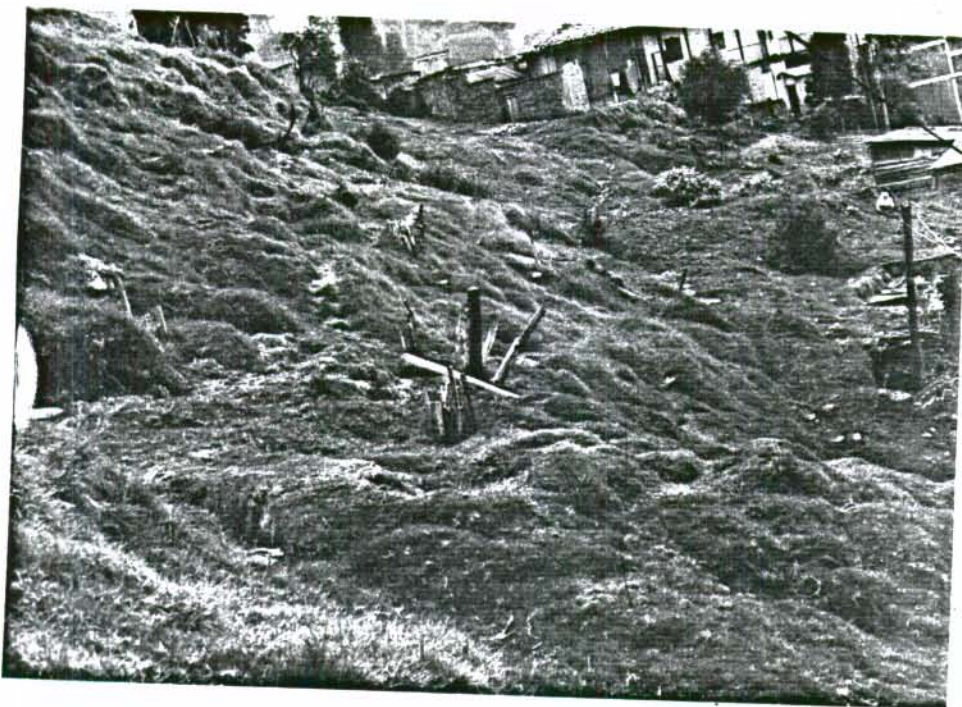
ROLLO _____ FOTO: 47 FECHA Feb / 88 TOMADA POR: A. Gutierrez

LOCALIZACION: Barrio La Paz. Sitio de la escuela costado occidental.
DESCRIPCION: Reptación y deformación del terreno.

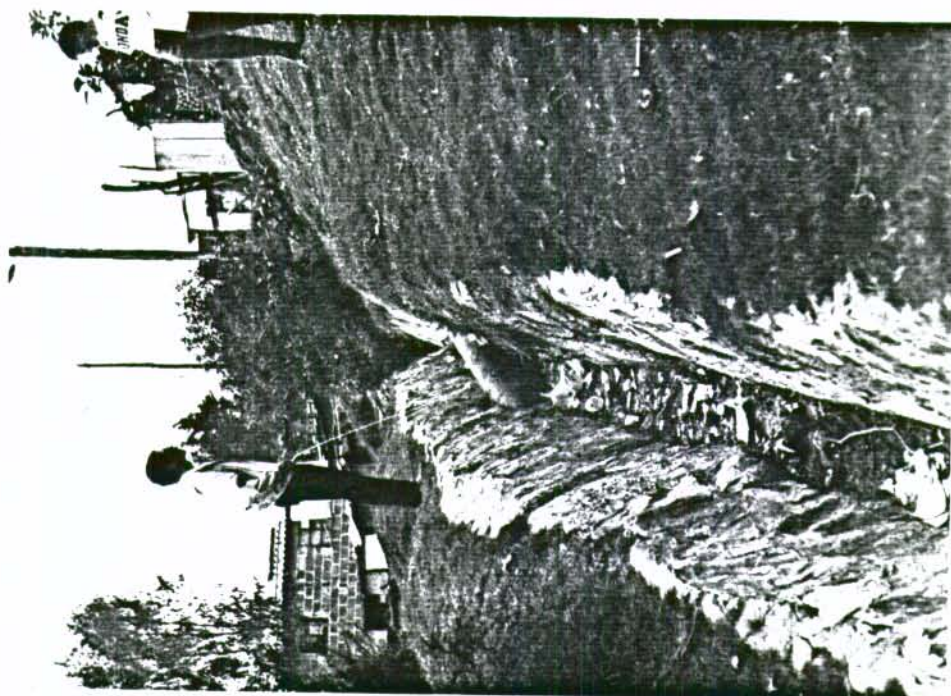
ROLLO: _____ FOTO: 50 FECHA: Feb/88 TOMADA POR: A. Gutierrez

DESCRIPCION: Tubería metálica de conducción de la EAAB, se observa muy oxidada.

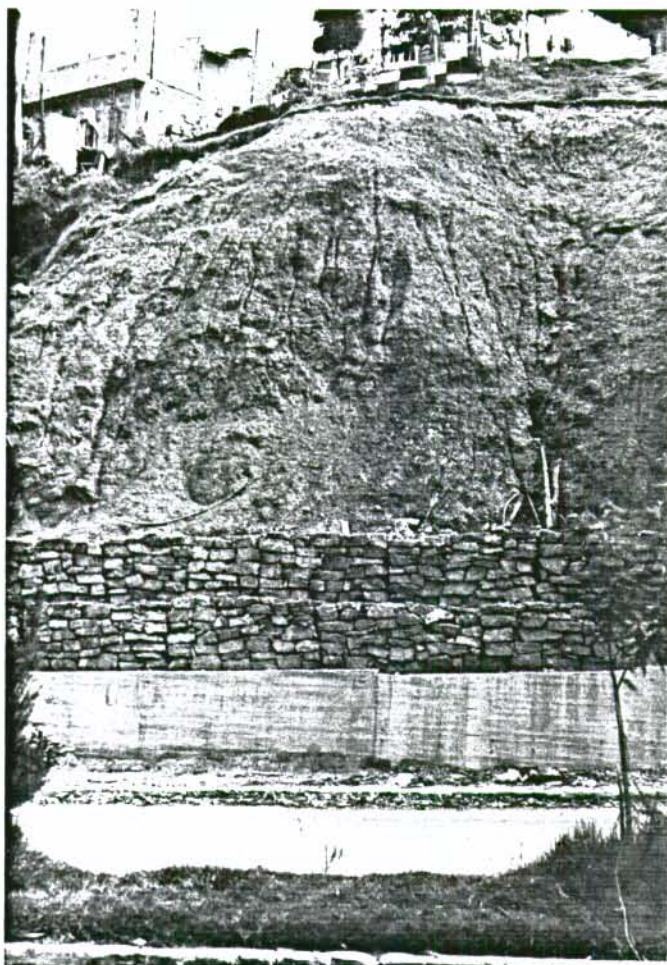
LOCALIZACION: Barrio La Paz.

DESCRIPCION: Se observa cuerpo de talud fallado, en proximidades a tubería de la EAAB; se aprecia el sistema de contención a base de muro parte construido en concreto y en piedra; se observa la desprotección de los suelos en el sitio, afloran suelos arcillosos.

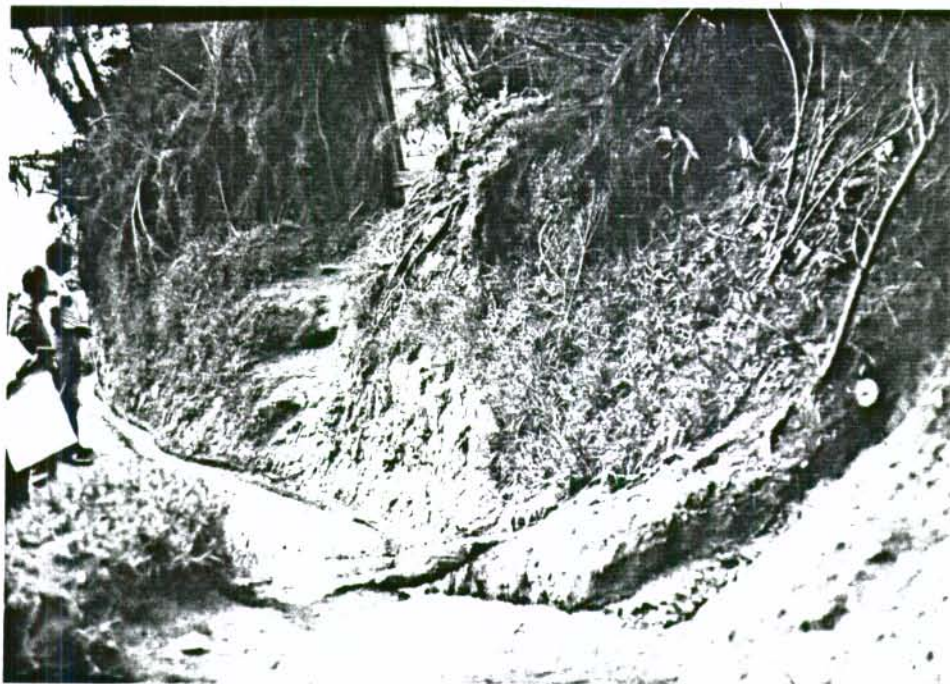
ROLLO _____ FOTO: 56 FECHA Feb/88 TOMADA POR: A. Gutierrez

DESCRIPCION: Sistema
de desague, entrega
y conducción en cune
tas en tierra, de las
aguas negras. Se apre
cia la desprotección
de los suelos.
