**DISTRITO ESPECIAL DE BOGOTA
SECRETARIA DE OBRAS PUBLICAS**

**ESTUDIOS GEOLOGICOS Y GEOTECNICOS DE LOS BARRIOS
LA PAZ-SAN DIONISIO-LOS LACHES Y GIRARDOT**

INFORME DE DIAGNOSTICO

BOGOTA D.E. MARZO 1988

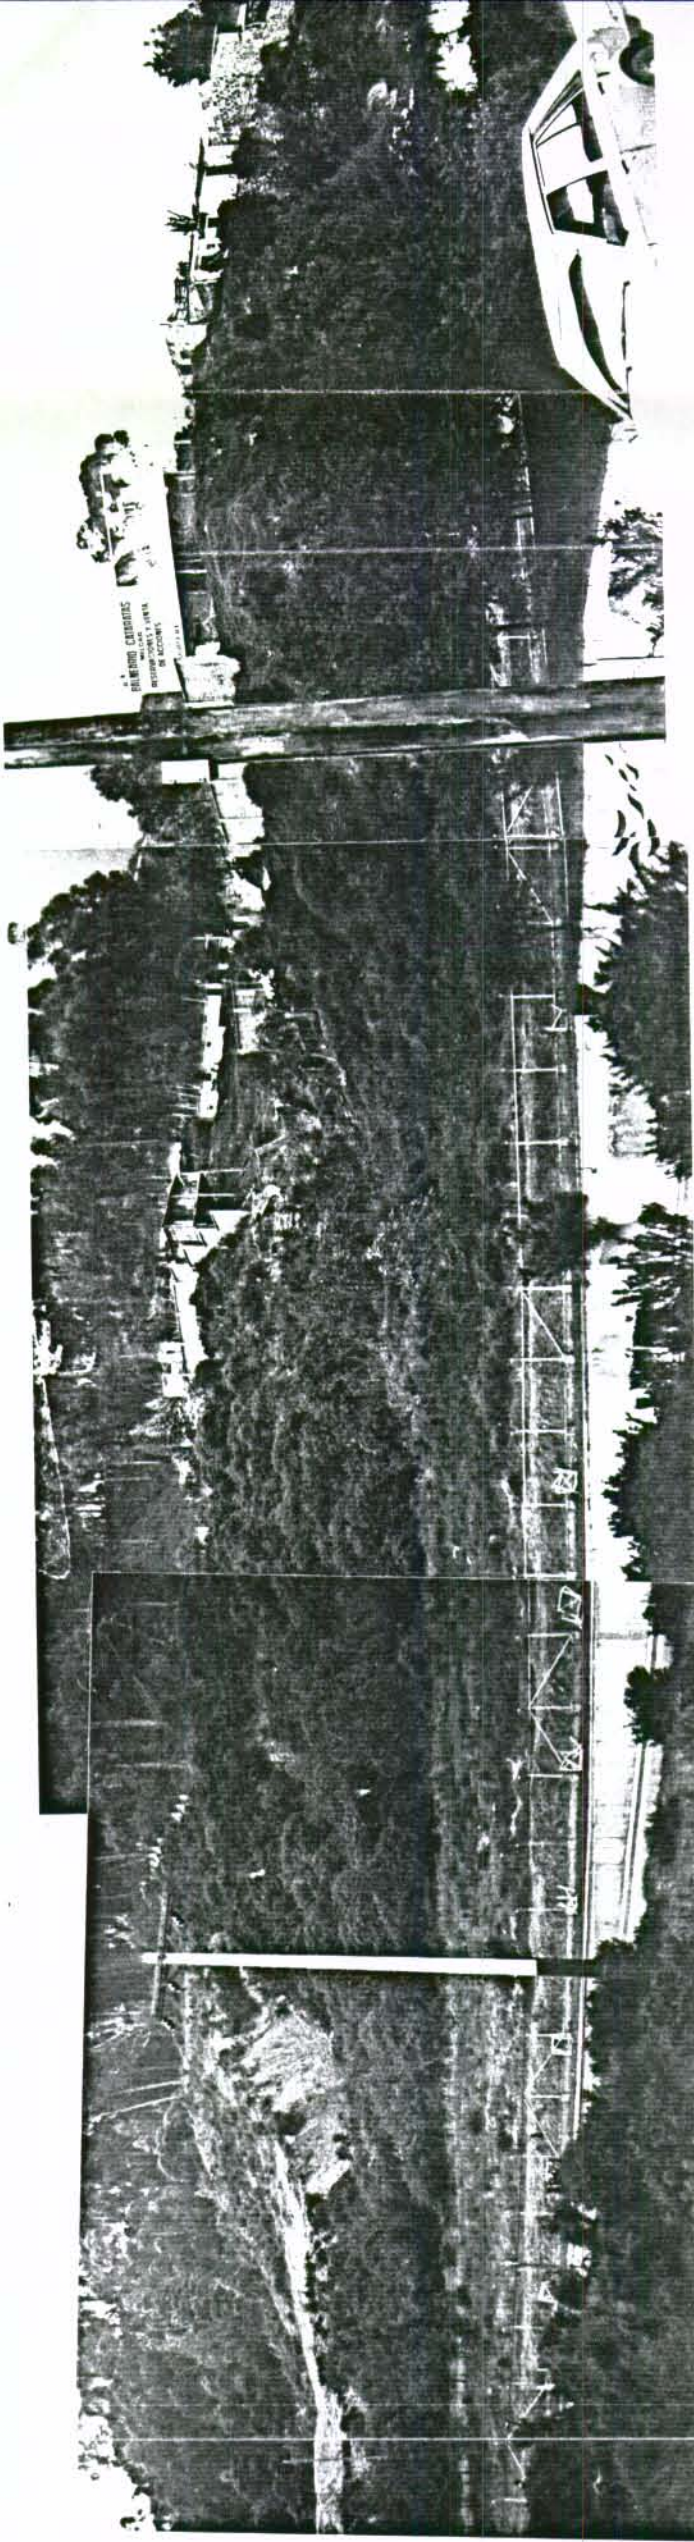
ROLLO 62 FOTOS Feb/88 FECHA A. Gutierrez TOMADAS POR

En el sector del muro que divide los predios de la EAAB y el barrio, y hacia el costado Nor-occidental, se presenta un deslizamiento superficial que ocasionó falla en el suelo de fundación del muro y consecuentemente volcamiento de este. En el sitio de la escuela, costado occidental, se detecta rep-tación del sector. En predios de la EAAB y en proximidades por donde transcurre la tubería \varnothing 12", se aprecia huella de deslizamiento reciente, con tipo de falla circular; igualmente en predios de la

DESCRIPCION Se observa las características topográficas y de vegetación en predios de la EAAB; se aprecia también sitio y forma de la falla sobre talud de material arcilloso. En la parte central se muestra sitio de fallamiento del muro que separa los predios de la EAAB y el Barrio La Paz.
