**ESTUDIOS Y DISEÑOS DE ESTABILIDAD GEOTECNICA,
CONTROL DE EROSIÓN Y MANEJO DE AGUAS
PARA LA ESTABILIZACIÓN DE TALUDES**

**INFORME DE DIAGNOSTICO
SITIO LA PAZ CENTRAL (2.1)**

INGEOCIM Ltda.
Ingenieros Consultores

SANTAFE DE BOGOTÁ, MARZO DE 1998

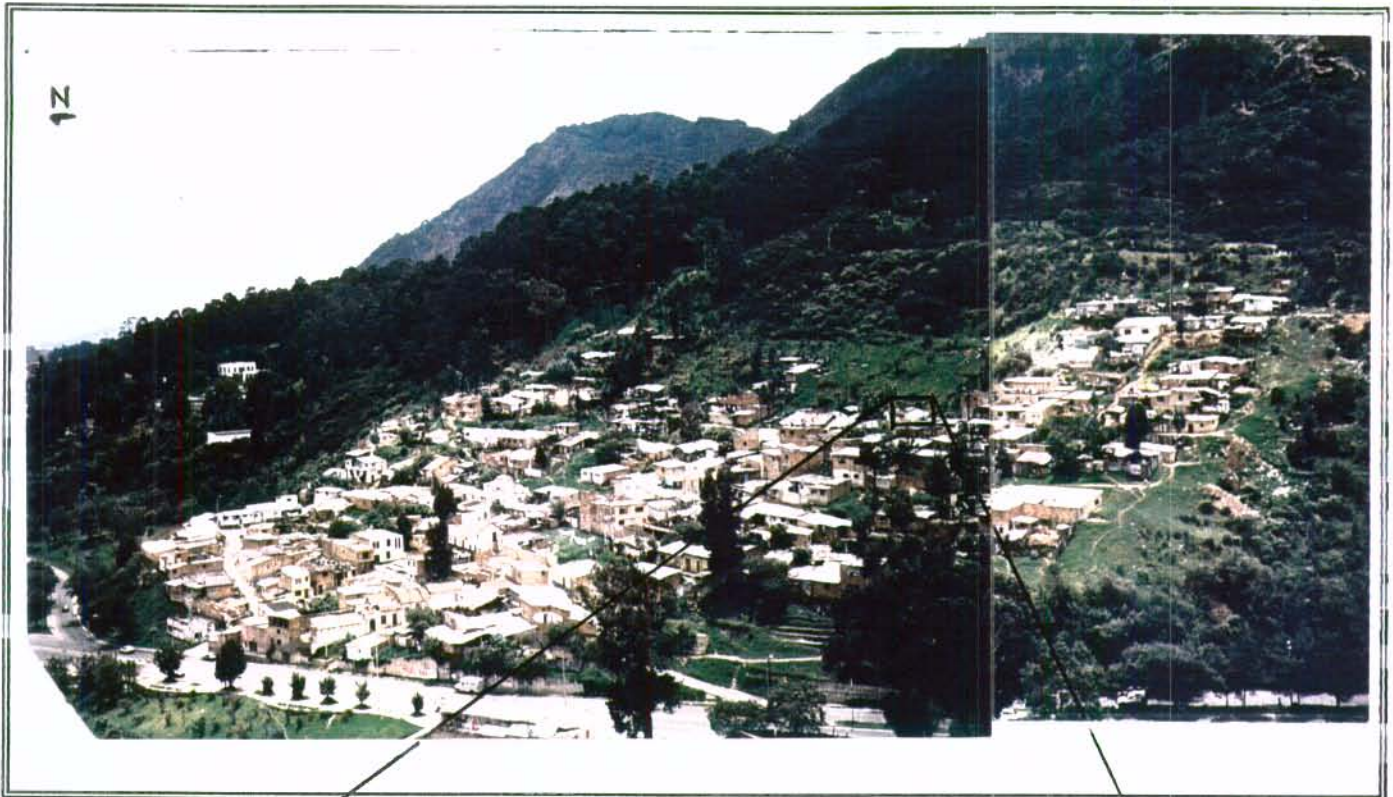
FOTO No 1
 Panorámica del Barrio La Paz Central. Hacia el centro de la foto se observa el principal problema de inestabilidad que se presenta en el barrio.

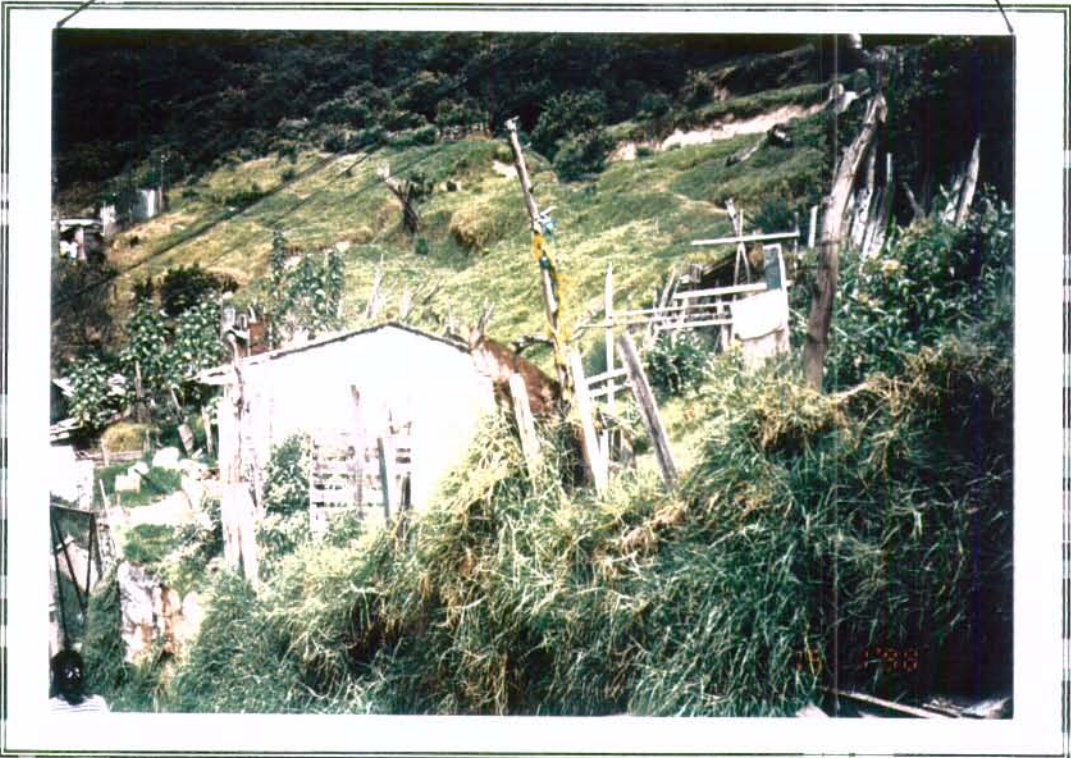
FOTO No 2
 Una de las viviendas que se encuentra en el cuerpo del deslizamiento. La casa se encuentra abandonada.

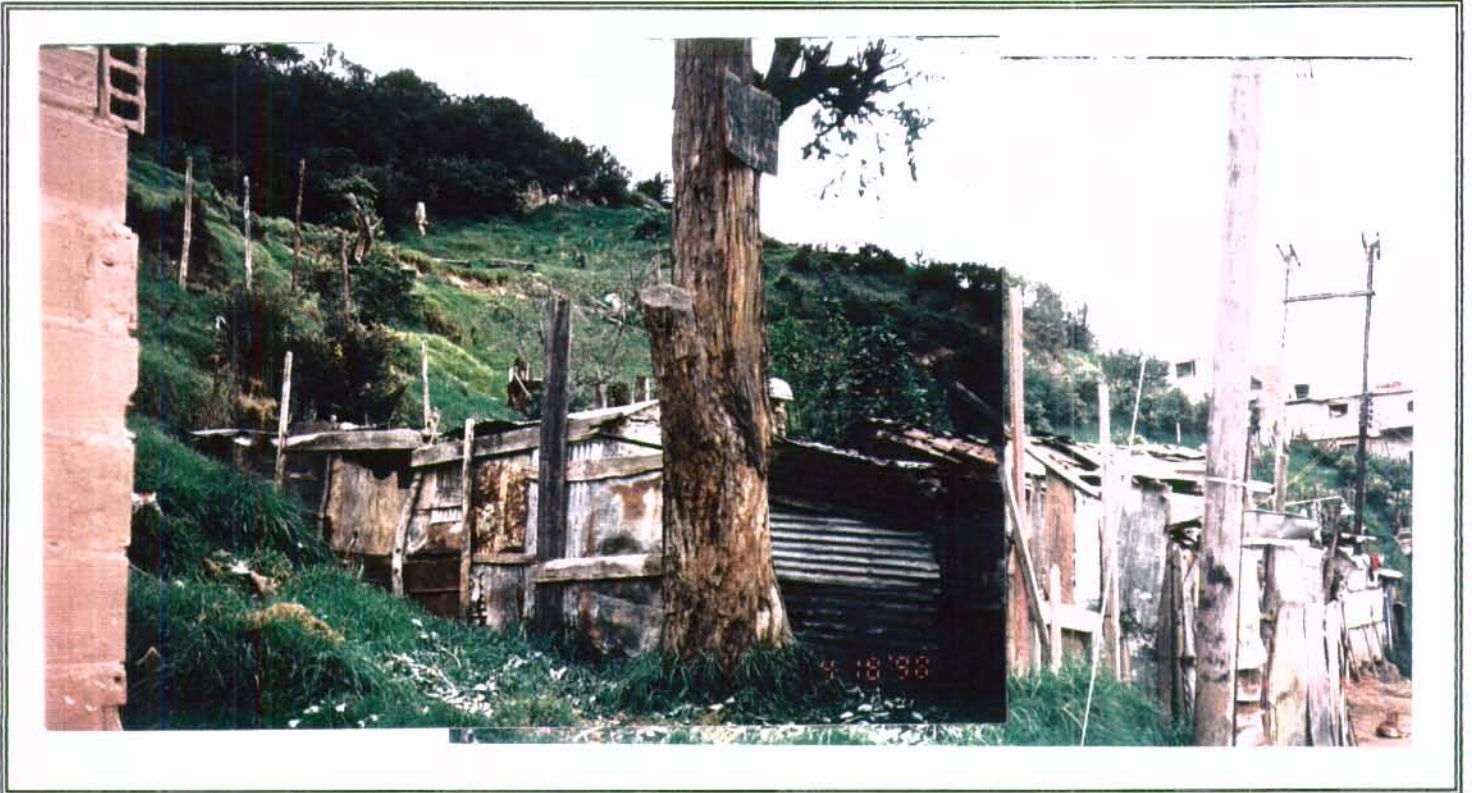
FOTO No 3

Se observan los escarpes principales del deslizamiento junto con algunas depresiones.

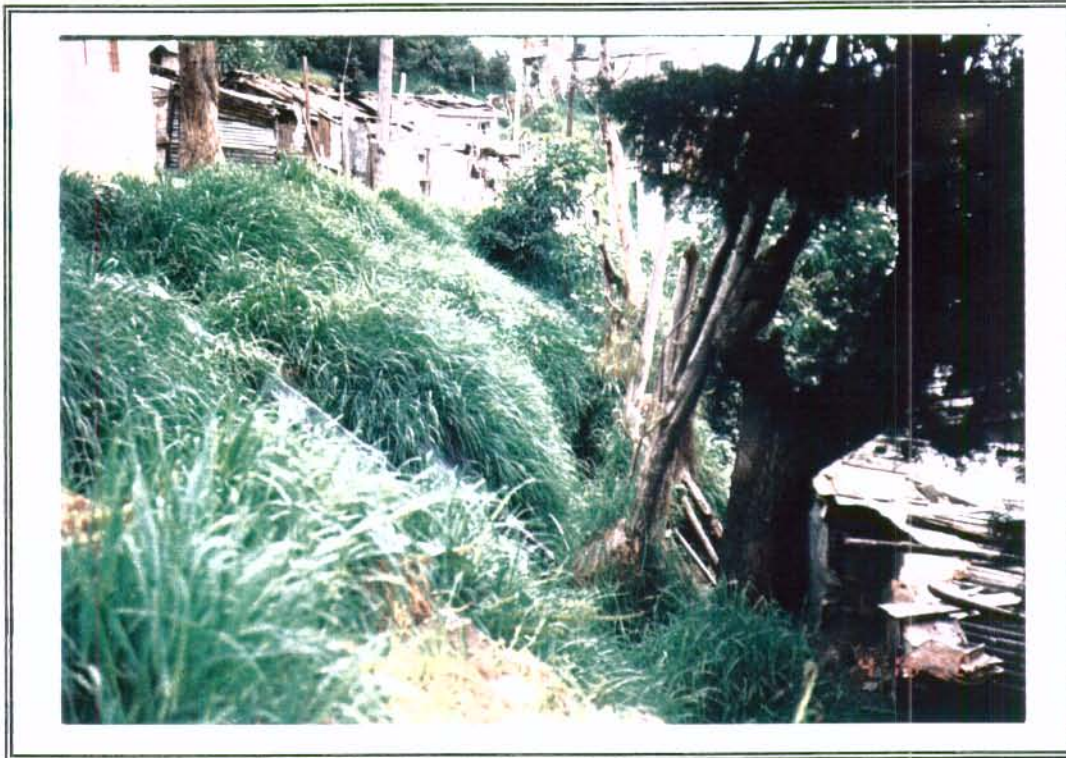
FOTO No 4

La inclinación de la cerca en la parte posterior de algunas viviendas.

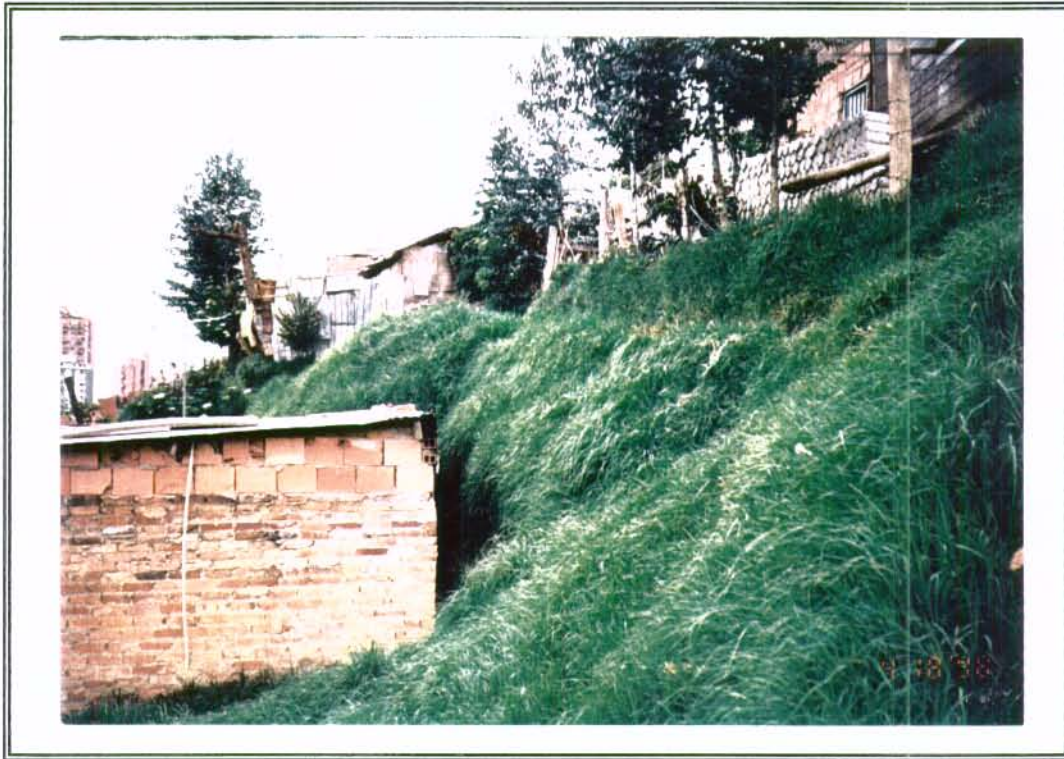
FOTO No 5
Corte de excavación para la construcción de viviendas.

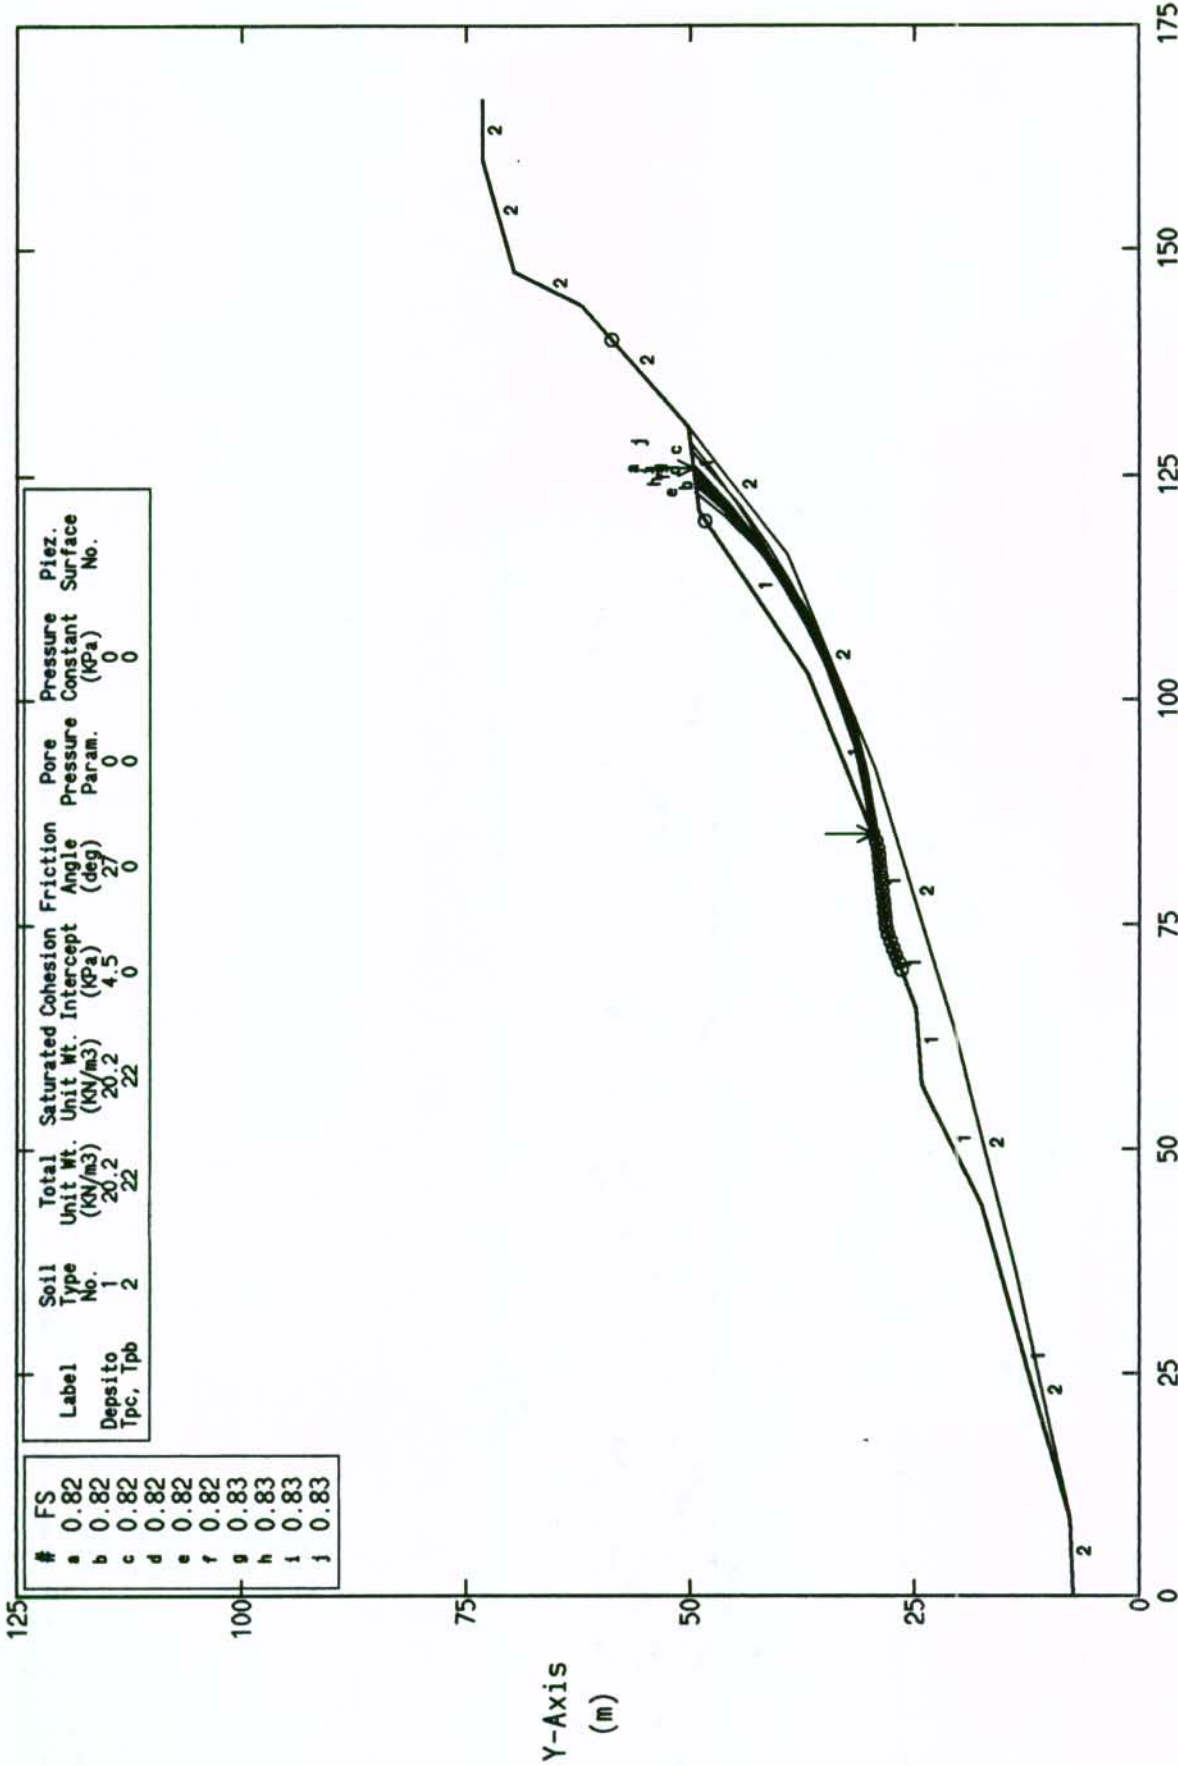
PCSTABL5 FSmin=0.82 X-Axis (m)
Factors Of Safety Calculated By The Modified Bishop Method

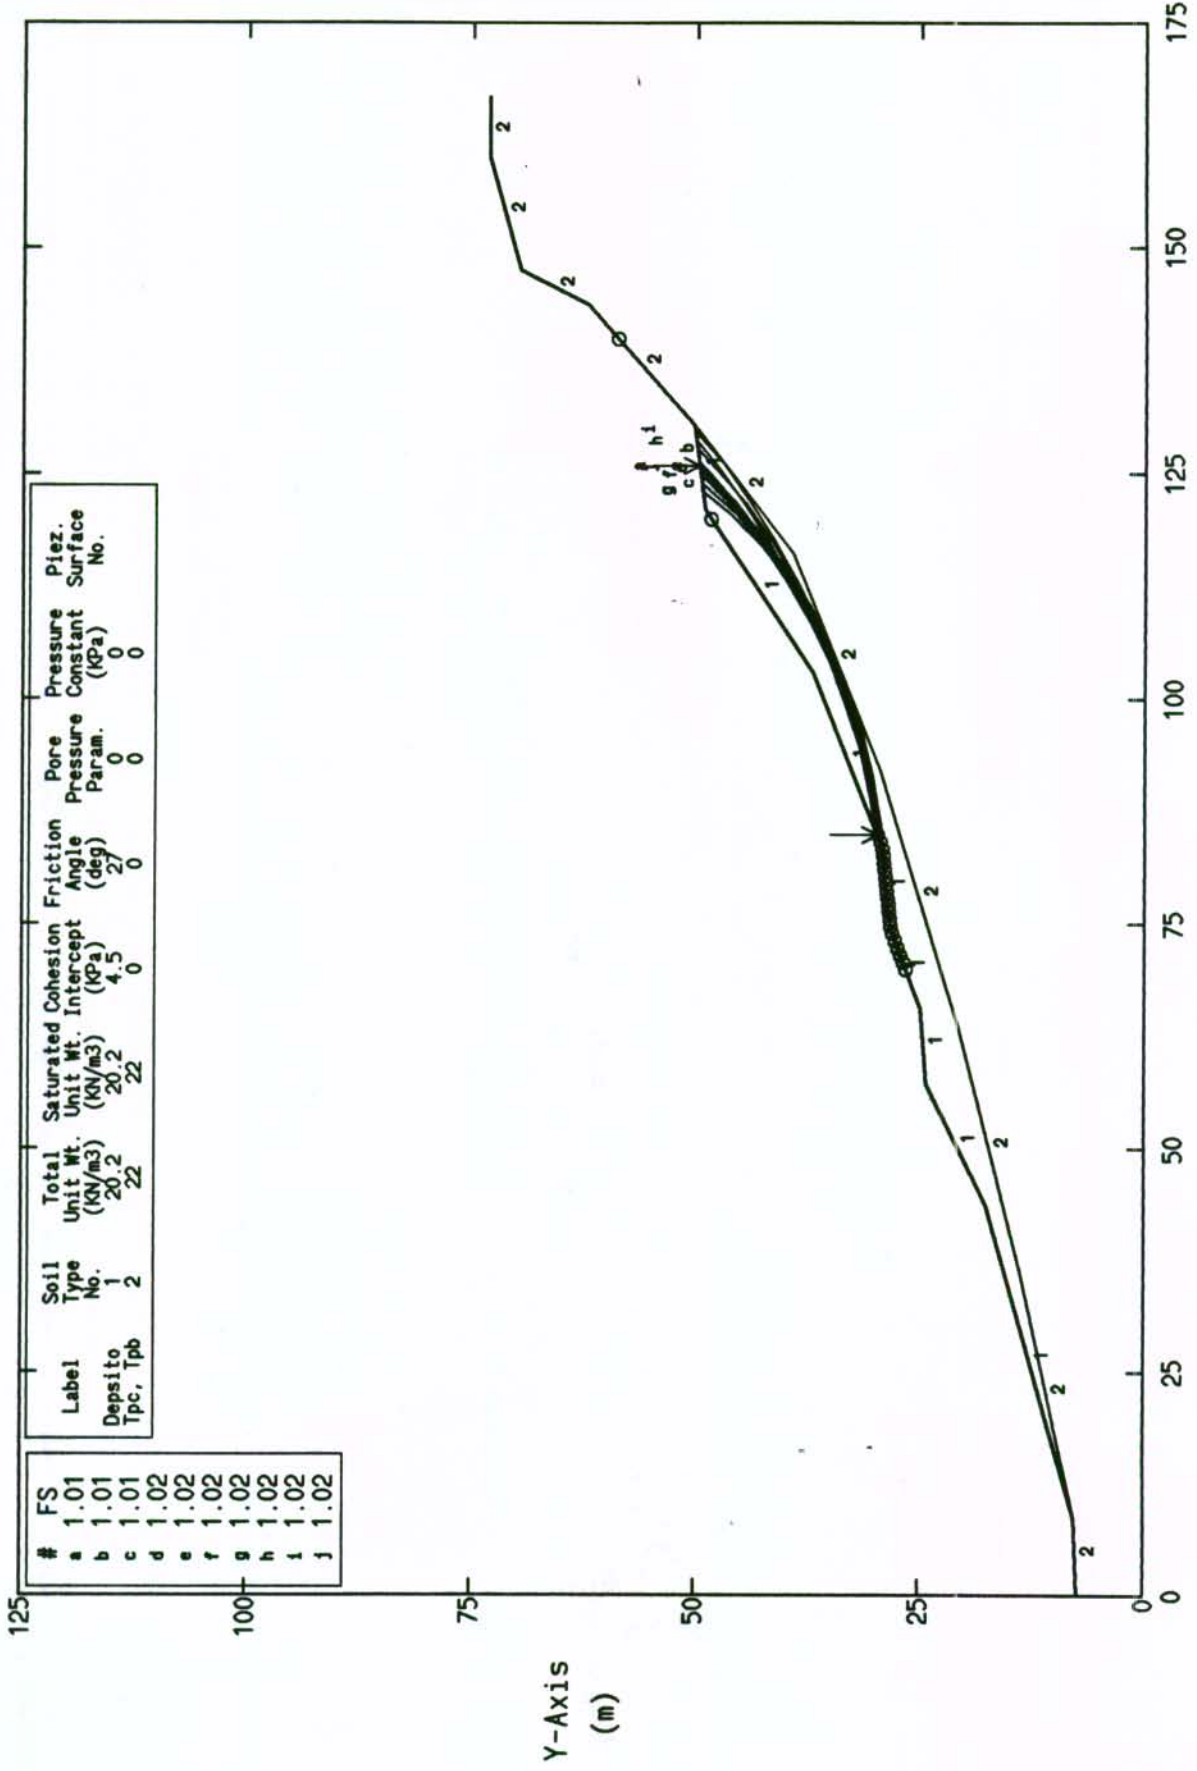
#	FS
a	1.01
b	1.01
c	1.01
d	1.02
e	1.02
f	1.02
g	1.02
h	1.02
i	1.02
j	1.02

PCSTABL5 FSmin=1.01 X-Axis (m)
Factors Of Safety Calculated By The Modified Bishop Method
