**ESTUDIOS Y DISEÑOS DE ESTABILIDAD GEOTÉCNICA,
CONTROL DE EROSIÓN Y MANEJO DE AGUAS
PARA LA ESTABILIZACIÓN DE TALUDES**

**GRUPO 2 (LOCALIDAD DE SANTAFÉ) Y
GRUPO 4 (LOCALIDADES DE SAN CRISTÓBAL Y USME)**

**INFORME DE DIAGNOSTICO
ALTOS DEL PINO (4.2)**

SANTAFÉ DE BOGOTÁ, MARZO DE 1998

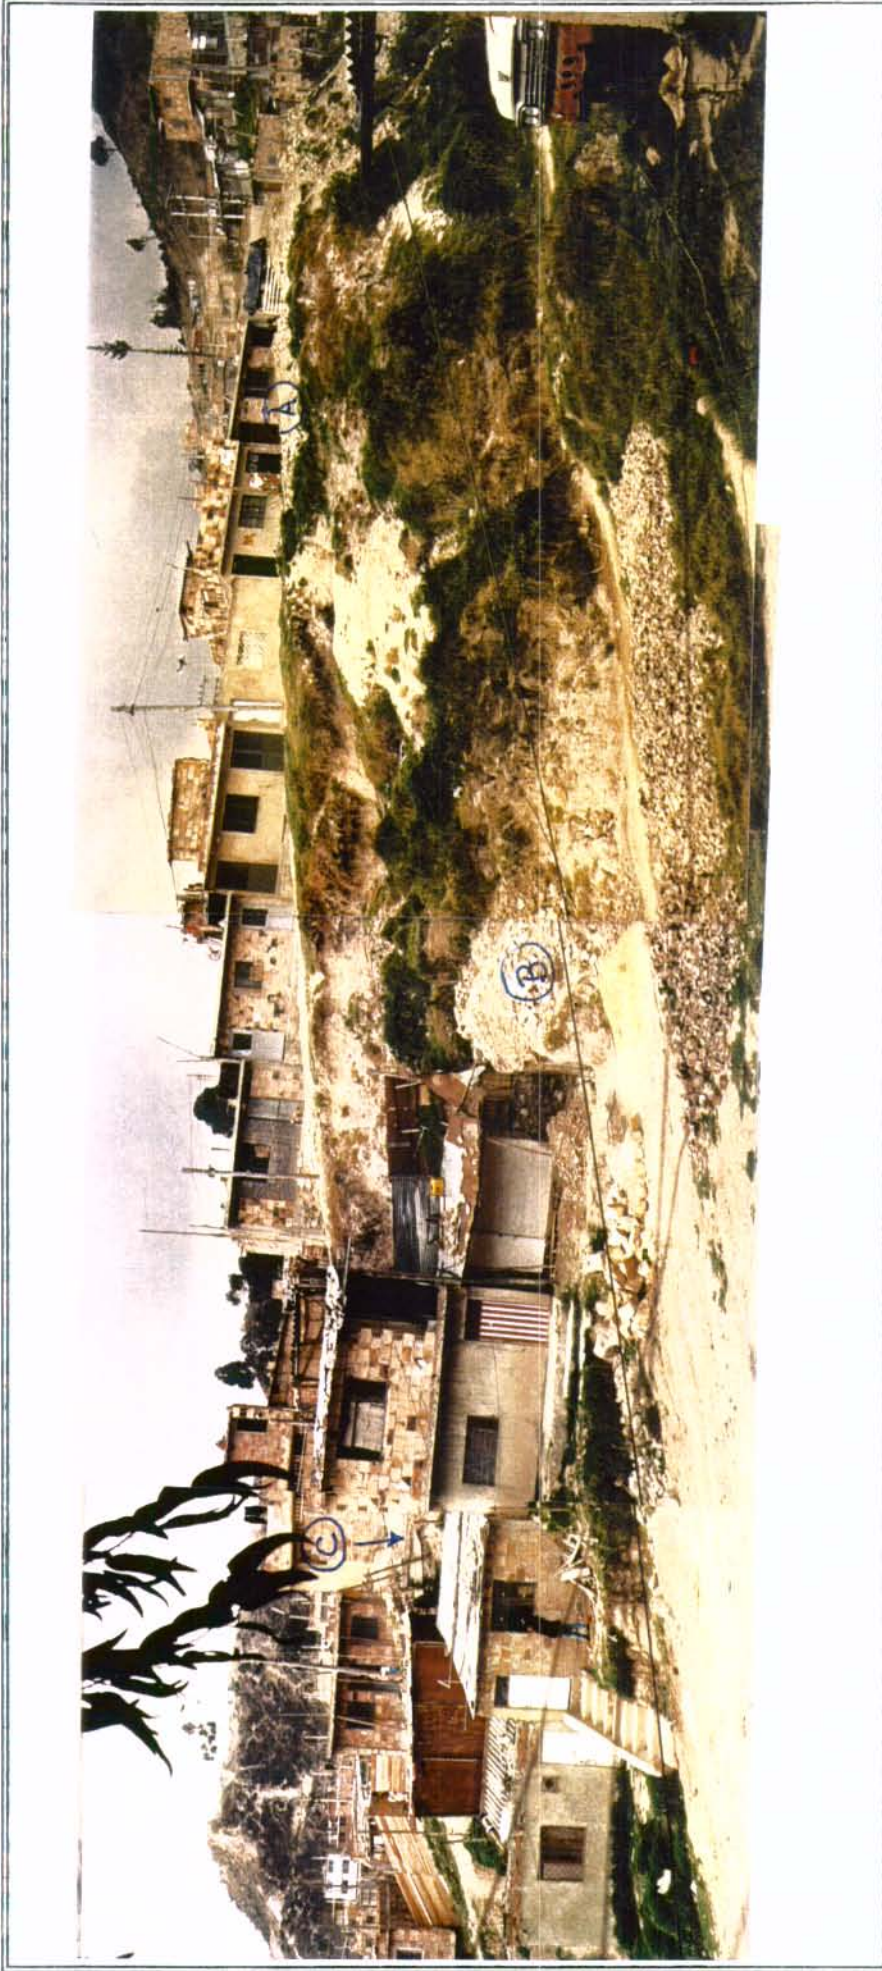
FOTOGRAFIA No 1

Los resultados anteriores permiten establecer que, aunque la deposición de rellenos en la parte alta del talud degradaron las condiciones de estabilidad del mismo, el agente detonante del proceso fue el aumento en los niveles de agua, lo cual concuerda con el hecho de que el deslizamiento se haya producido a mediados del año anterior, en época de lluvias.

Deslizamiento del costado nor-oriental de la manzana N. A la derecha, parte alta, se observa la disposición de relleno sin compactar (A). Al centro, parte baja, escombros de la vivienda N-2, cuyo colapso fue producido por el deslizamiento (B). A la izquierda, parte alta, se aprecia parte de los rellenos colocados para la construcción de las viviendas (C), contenidos mediante empalizadas.

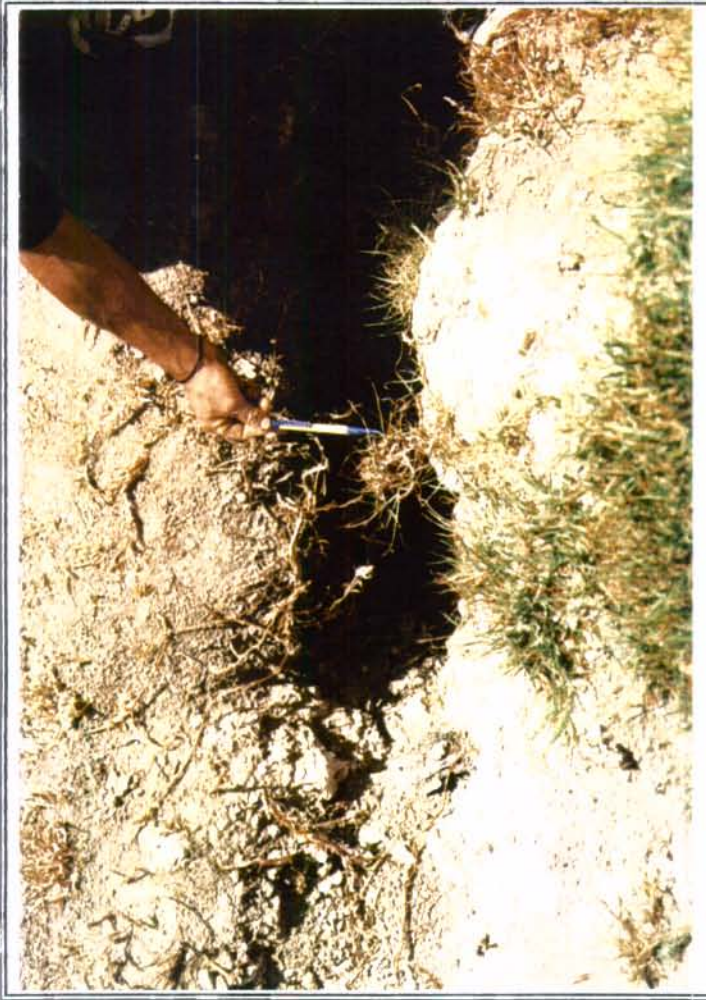
Fotografía No 2
Grieta de tensión en la corona del deslizamiento, la cual
tiene ancho de hasta 10 cm.

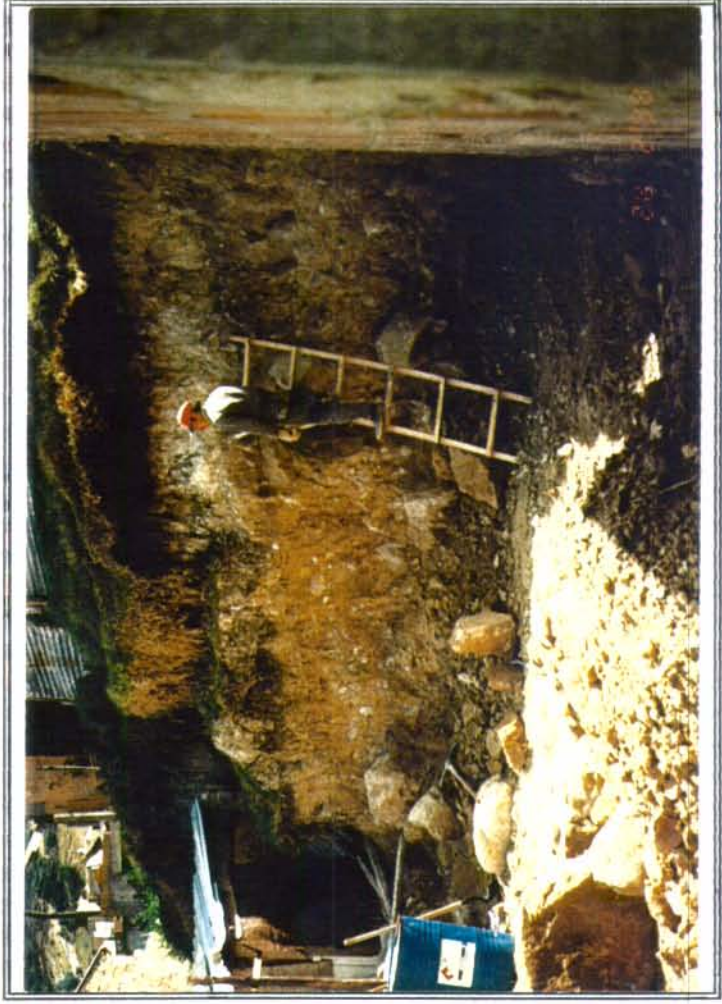
Fotografía No 3
Corte para la construcción de una vivienda de la manzana J. Se observa
el material de coluvión con buena resistencia, permitiendo cortes
verticales de apreciable altura.

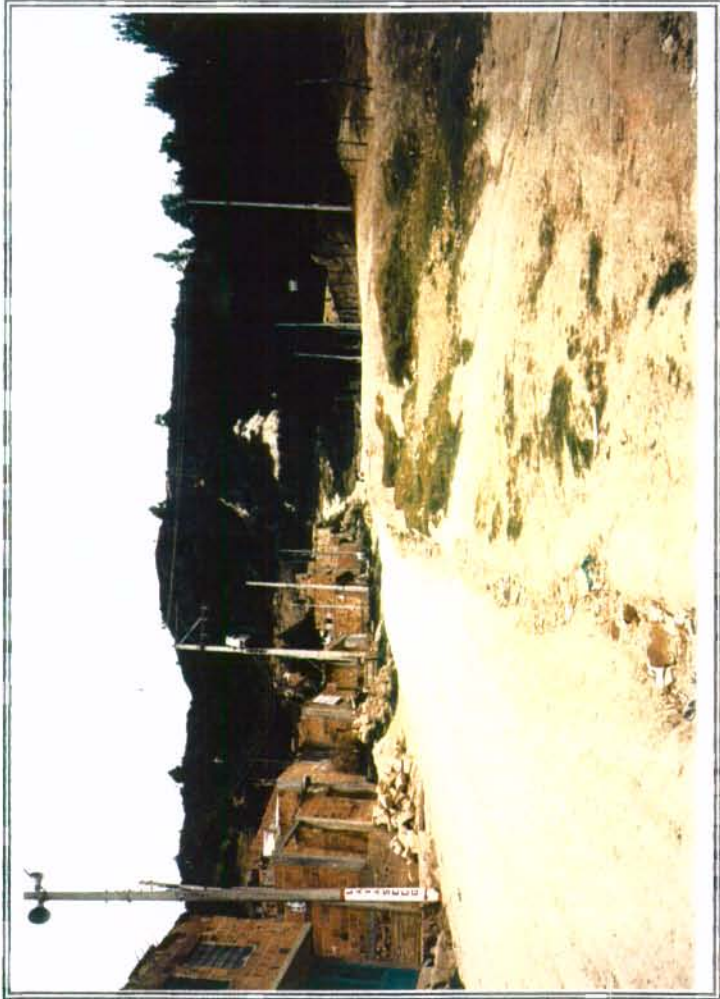
Fotografía No 4
Cerros al oriente del barrio Altos del Pino, en donde existen lagunas como la que se muestra en la fotografía siguiente.

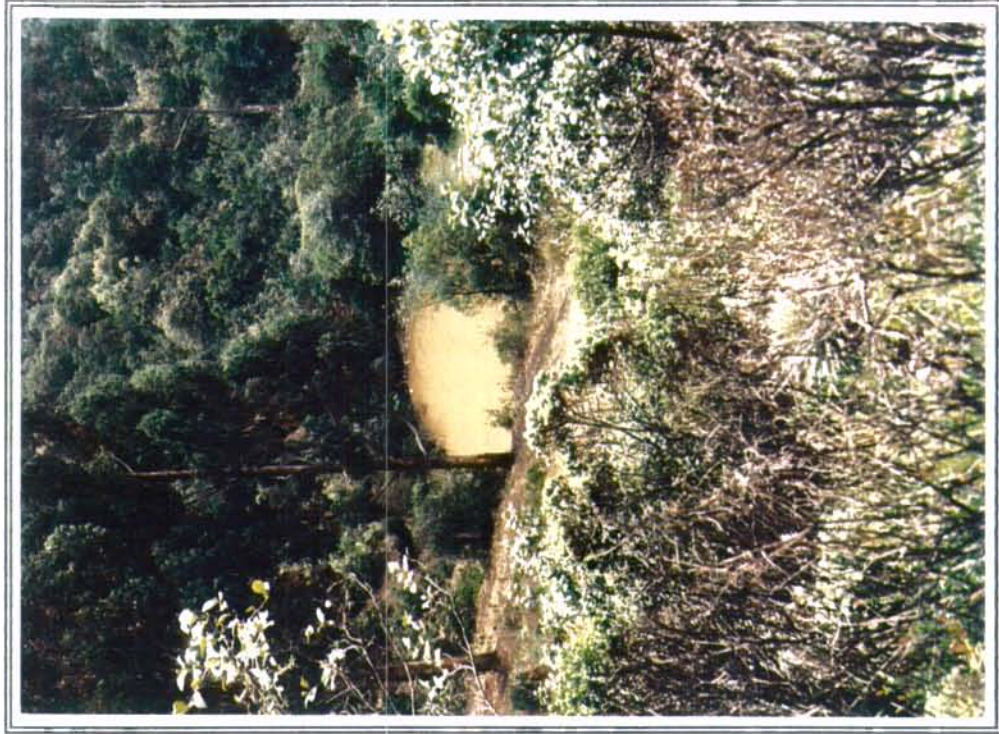
Fotografía No 5
Una de las lagunas existentes en los cerros al oriente de la zona de estudio, consecuencia de los altos niveles piezométricos.

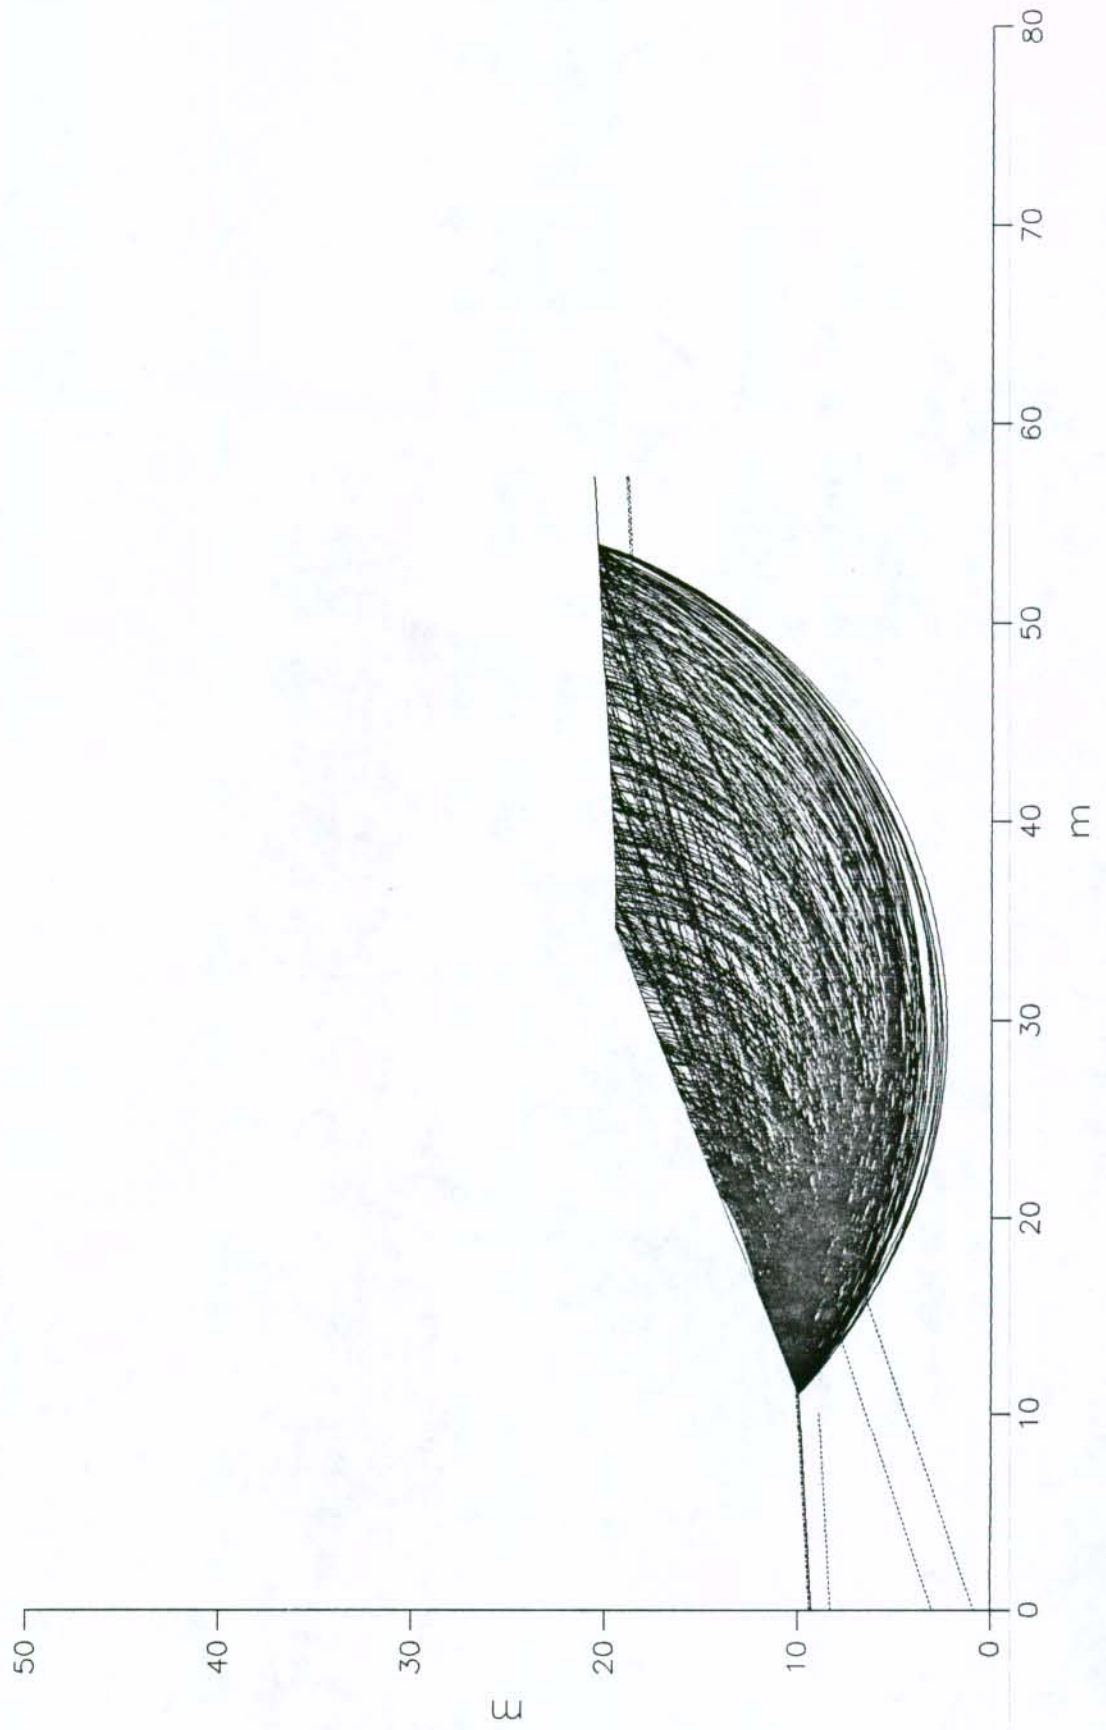
Title : ALTOS DEL PINO, USME (4.2). PERFIL ORIGINAL
Description : AGUA EN CONTACTO RELLENO/COLUVION

Minimum Factor of Safety : 0.878
