ESTUDIO GEOTECNICO

CONJUNTO "JARDIN BELVEDERE"
TRANSVERSAL 4 No. 43-60
SANTA FE DE BOGOTA D.C.

Trabajo No. 1200
INGENIERIA Y GEOTECNIA LTDA.
Ingenieros Consultores

Santa Fe de Bogotá, Abril de 1992.

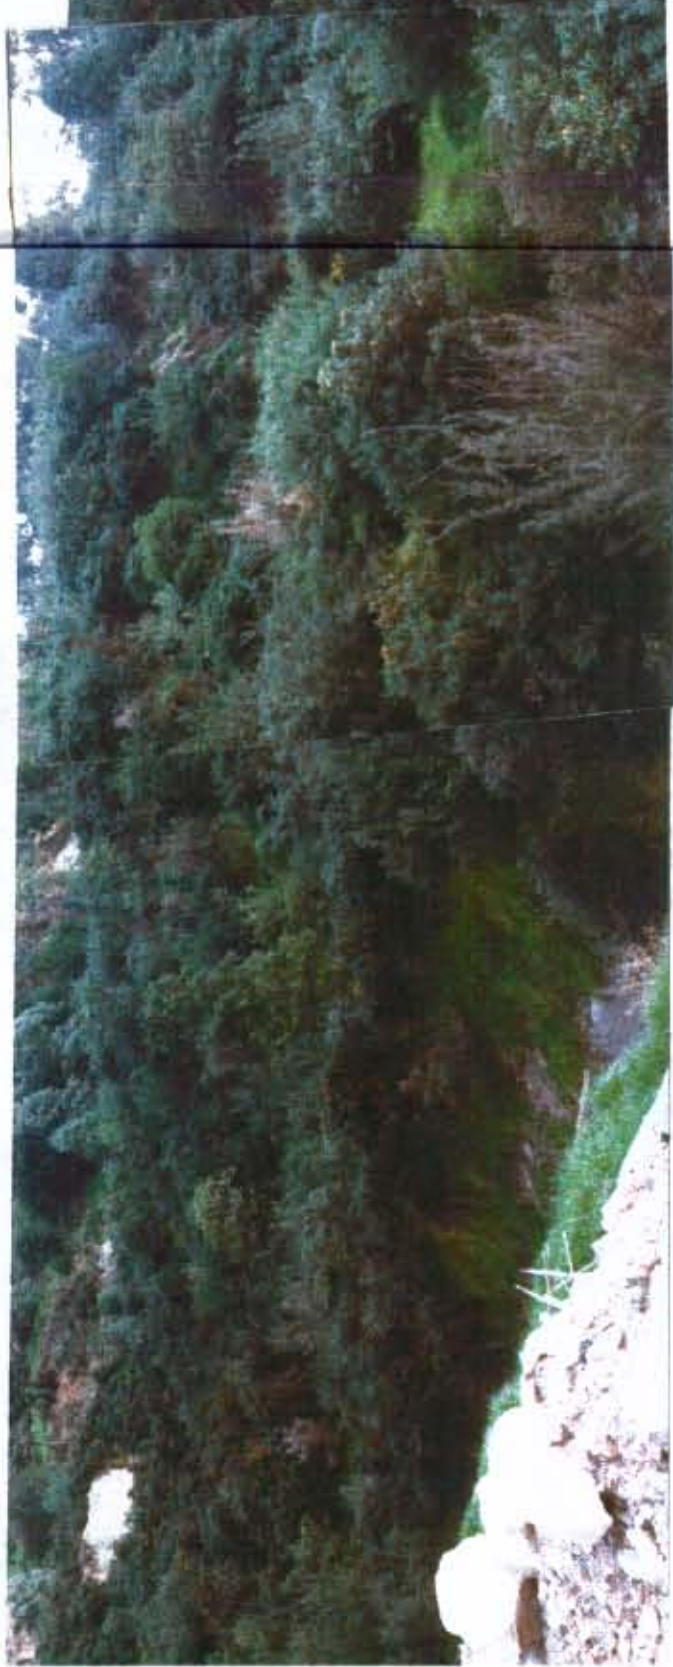
Fotografía 1

En la esquina nor-occidental del lote, en frente del vértice formado por la Avenida de Circunvalación y la obra hidráulica construida para la quebrada Sucre, se encontró un movimiento del tipo rotacional (Fotografía 1). El fenómeno se reactiva inmediatamente después que han ocurrido precipitaciones en el área, hasta el punto de desarrollar grietas de tracción en su corona de considerable abertura, como la que se indica en la Fotografía 6.

Panorámica del costado norte del lote, en primer plano, sobre la margen izquierda de la Quebrada Sucre. La acción de la vegetación existente, así como la construcción del dissipador de energía para evitar problemas de erosión, han logrado estabilizar las zonas inestables aledañas a su lecho. Este sector presentaba antes la ocurrencia continua de flujos en períodos de invierno. A la derecha la Avenida de Circunvalación.

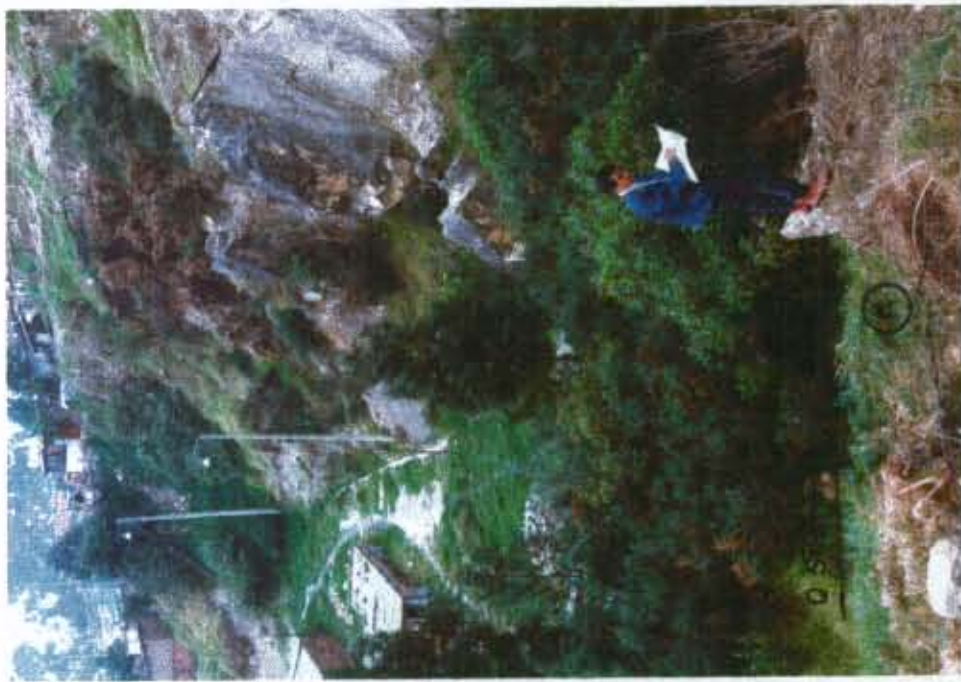
Fotografía 2

Afloramiento de arenisca en el Barrio Mariscal Sucre, localizado al norte del lote. La continuidad de los estratos (con buzamiento hacia el oriente como lo indica la flecha) se ve interrumpida por el cauce de la quebrada del mismo nombre. En A se observa un hundimiento cuyo escalonamiento está influido por la inclinación y diaclasamiento de la arenisca (Formación Bogotá).

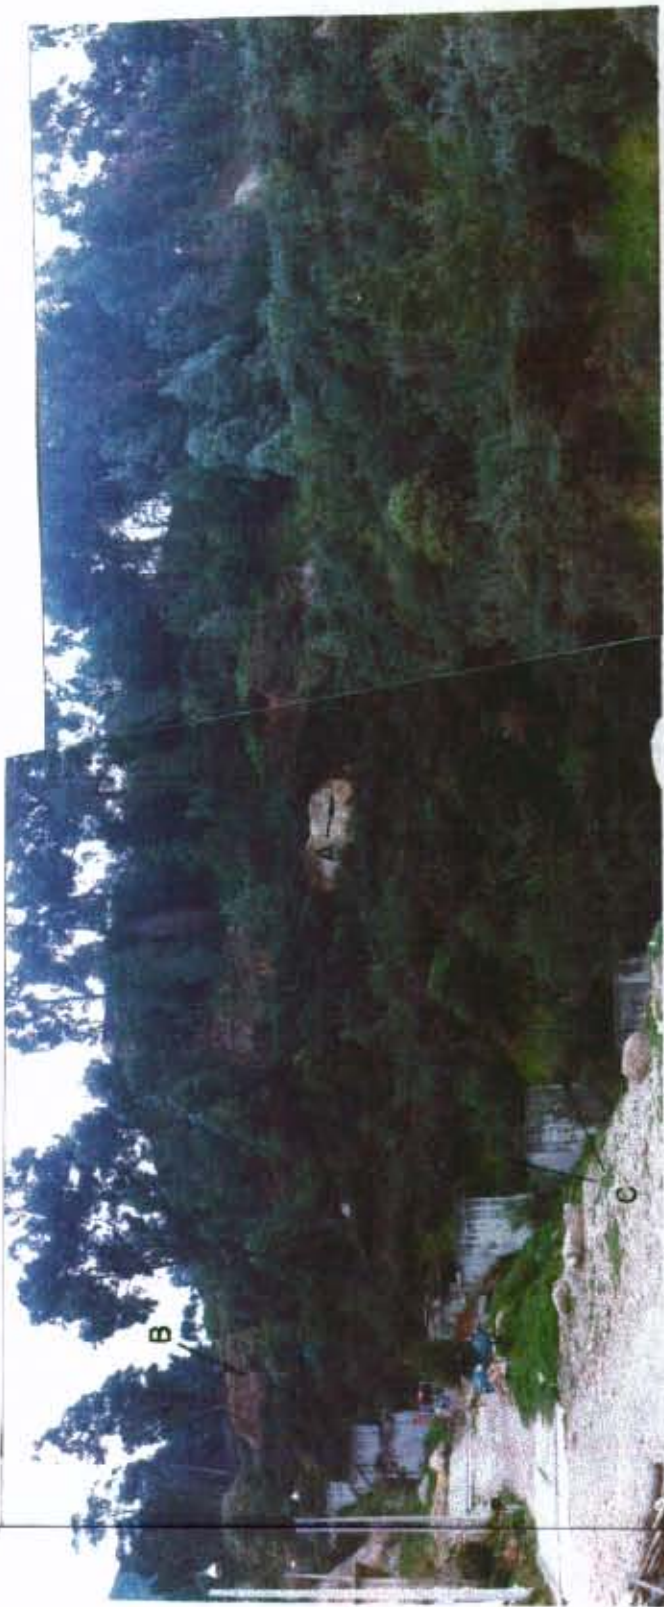
Fotografía 3

Extremo nor-oriental del lote y obra hidráulica construida para estabilizar las márgenes de la Quebrada Sucre. En A afloramiento de areniscas de la Formación Bogotá (Tb). En B erosión intensa y reptamiento, mostrados en detalle en la Fotografía 4. En C zonas con humedad elevada. En D sectores con hundimientos como el indicado en la Fotografía 5.

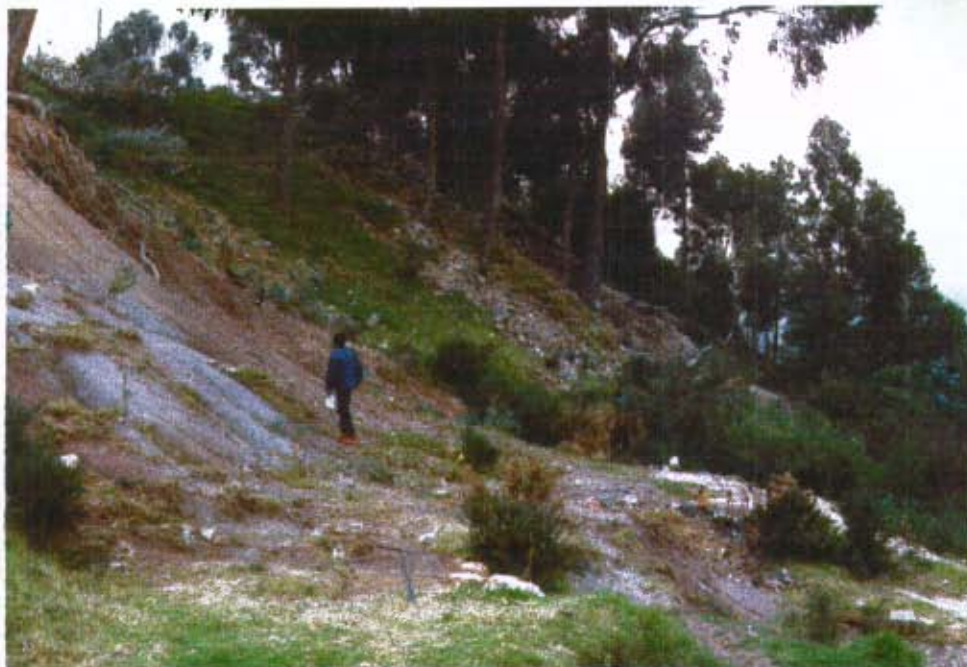
Fotografía 4 000061

Esquina nor-oriental del lote. La fotografía muestra la zona periférica, cuyos problemas pueden llegar a afectarlo. En primer plano, erosión y cárcavamiento que ha ido arrastrando la cobertura vegetal. En la esquina superior izquierda, evidencia de reptamiento y erosión mostrada por la inclinación del árbol. Al fondo, zonas de botadero de la vía que conduce al barrio El Paraíso.

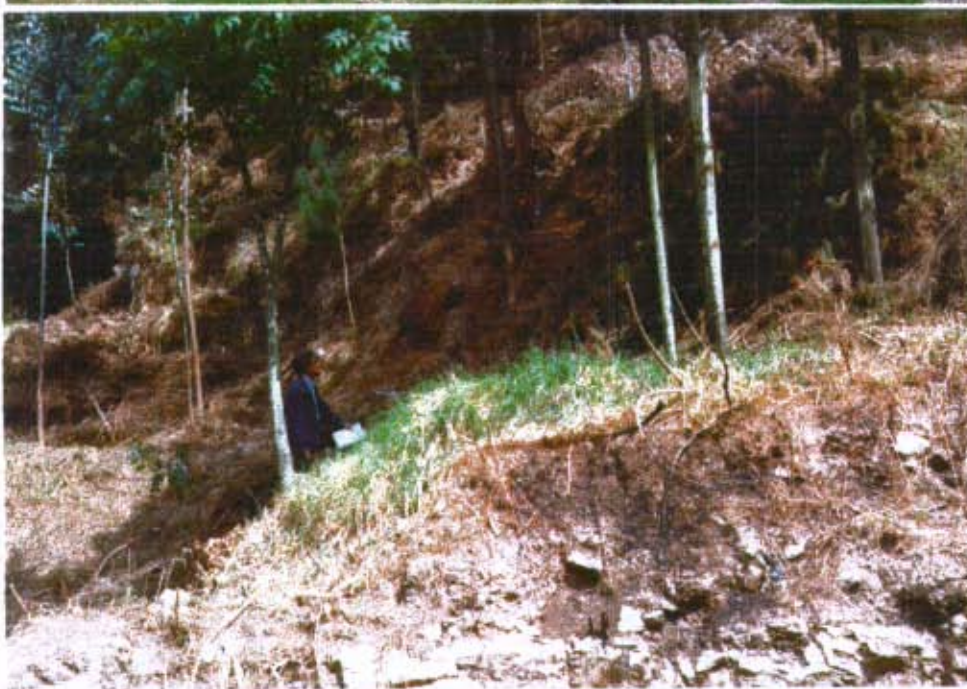
Fotografía 5

Zona de hundimientos sobre la margen izquierda de la Quebrada Sucre. La siembra de eucaliptos y pinos ha contribuido a estabilizar la ladera. En primer plano, bancos de arcillolita y arenisca (10 - 15 cm) de la Formación Bogotá.

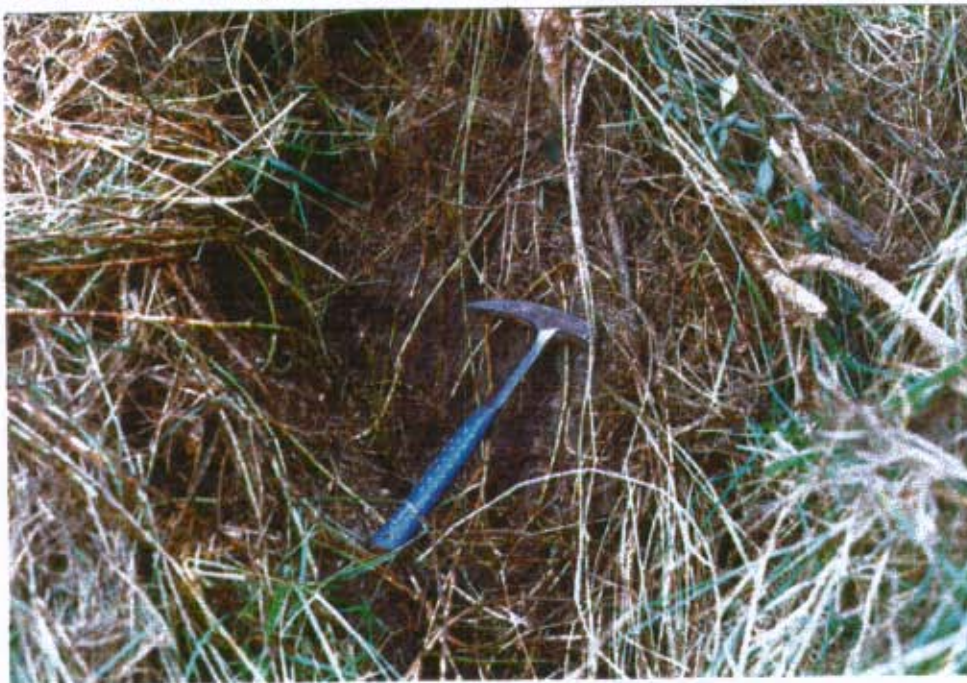
Fotografía 6

Grietas de tracción de abertura apreciable como lo indica el martillo (aprox. 30 cm) y que constituyen la corona de un pequeño deslizamiento localizado en la esquina nor-occidental del lote.

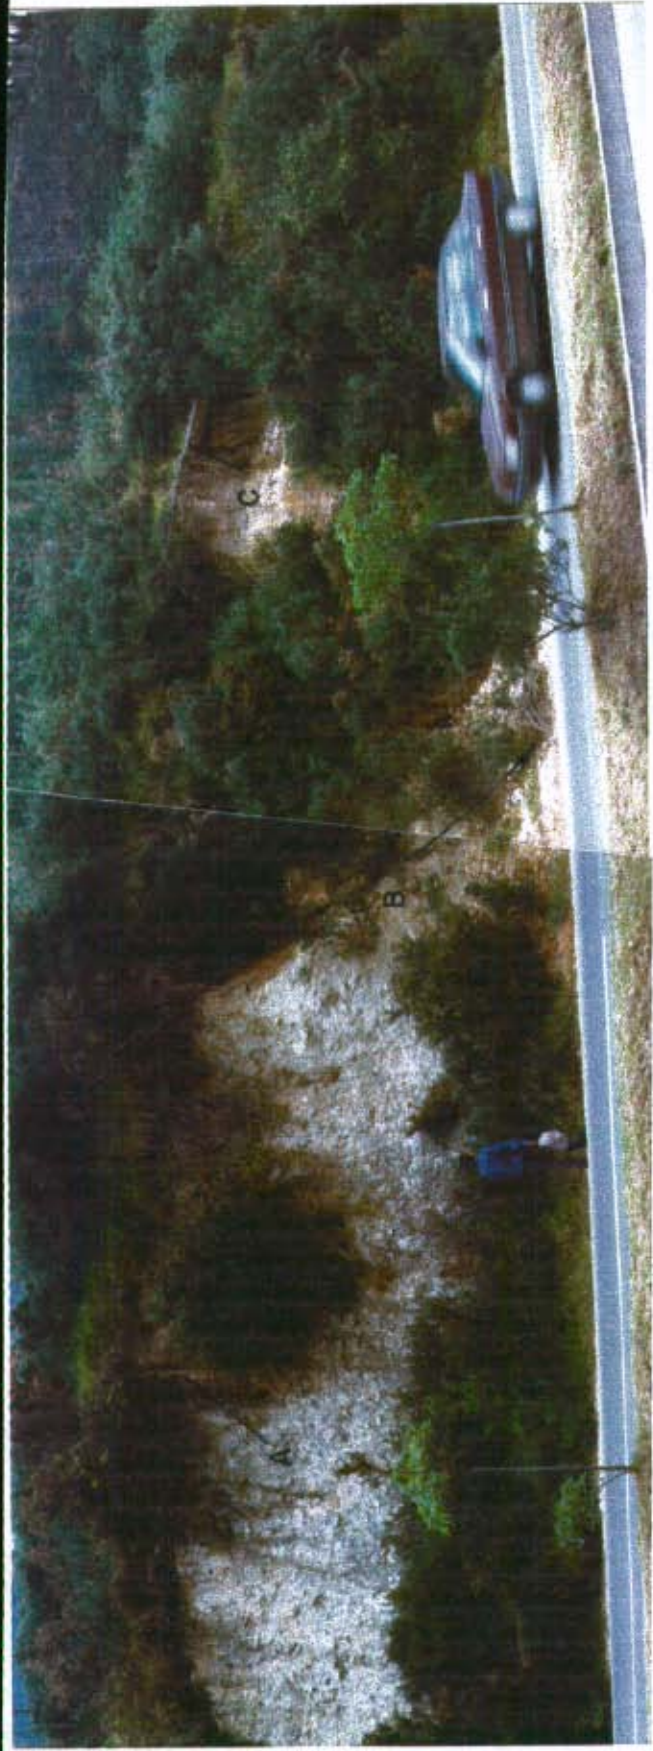
Fotografía 7

Se identificó otro flujo de detritos -muy localizado- en la corona del talud contiguo a la Avenida de Circunvalación, según lo muestra la Fotografía 7. El movimiento involucra como material de arrastre al coluvión que bordea la vía en este sector y ha llegado a dejar en voladizo a una antigua cuneta perimetral, construida antes que la Avenida.

Talud contiguo a la Avenida de Circunvalación, con una altura máxima de 9.0 m. Los materiales encontrados en este sector corresponden a un coluvión con fragmentos angulares de roca de pequeño diámetro (10 cm). En A, paredes de un antiguo chirral, incrustadas en el coluvión. En B, pequeño flujo de detritos cuyos materiales ya alcanzan a llegar a la calzada de la vía y en cuya parte superior ha logrado dejar en voladizo una antigua cuneta perimetral (C).

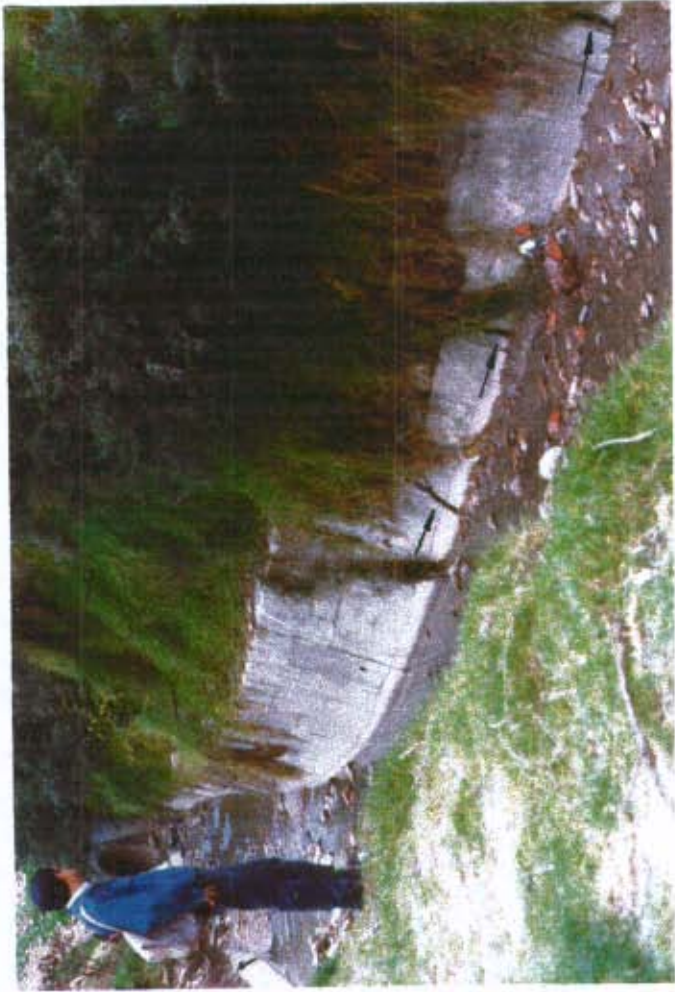
Fotografía 8

Costado oriental del lote, paralelo a la Avenida de Circunvalación. Las grietas indicadas con las flechas, muestran la acción de los empujes ejercidos por la ladera contigua a la vía.

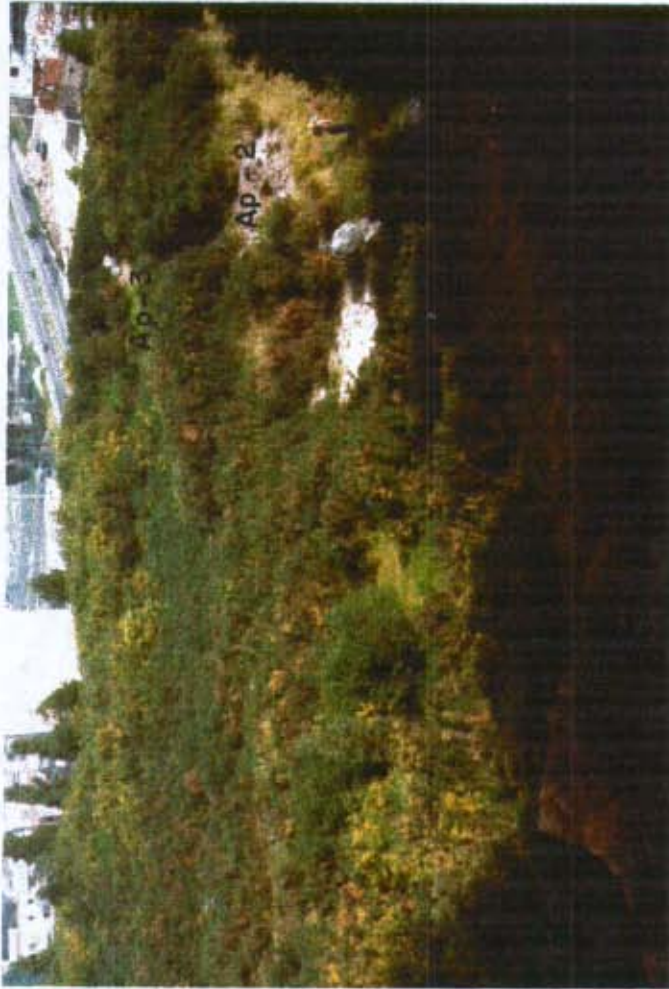
Fotografía 9

La segunda zona húmeda se localizó en la hondonada localizada en la esquina sur-occidental del lote (ver Fotografía 9); al igual que el caso anterior, sólo puede identificarse con relativa facilidad durante época de invierno. Esta depresión constituye la parte baja de un zanjón en formación descrito en el numeral 2.3.2 y drena directamente bajo un puente de la Avenida.

Sector sur. Se aprecia a la derecha un antiguo canal de recolección construido antes que la Avenida y que en la actualidad no cumple ninguna función específica. En la parte inferior izquierda, una depresión (zona húmeda) que drena hacia el oriente. Se indica también la localización del Apique No. 6.

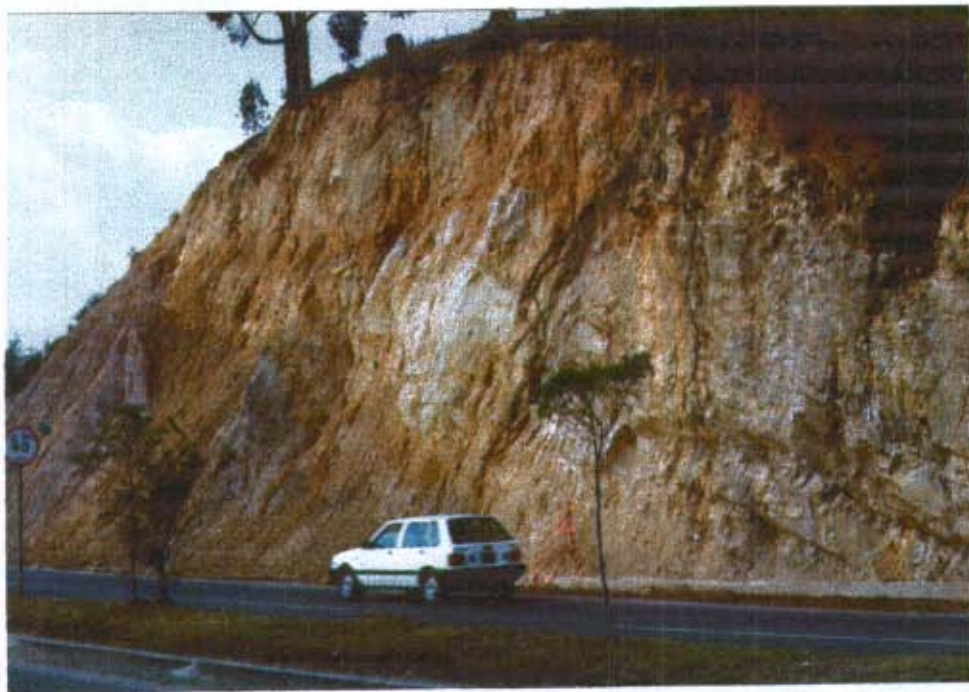
Fotografía 11

Afloramiento y disposición de los paquetes de arenisca (amarillo y habano) y arcillolita (tonos rojizos) de la Formación Bogotá sobre la Avenida de Circunvalación en un sector localizado a unos 100 m al sur del lote. El corte, como se aprecia, tiene aproximadamente 10 m de altura, y la inclinación de los estratos en el sector, favorece la estabilidad.

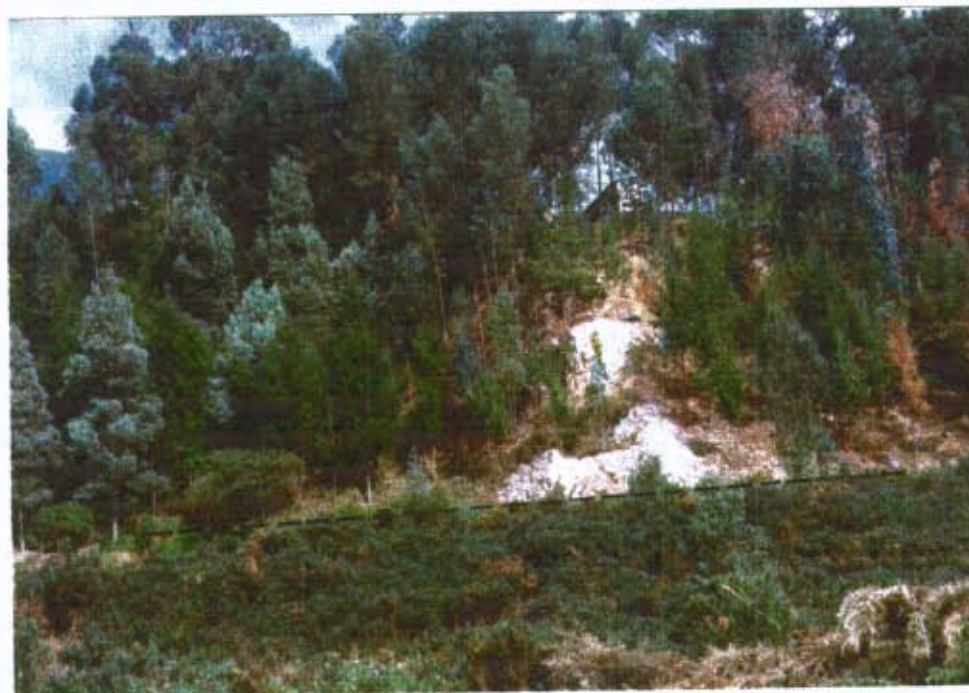
Fotografía 12

Escarpe de areniscas en la parte media del lote. La línea a trazos muestra el cambio de pendiente de escarpada a plana, diferenciable también mediante el cambio en las formas de vegetación existentes. En la parte superior, vivienda localizada dentro del predio, cimentada directamente sobre roca.

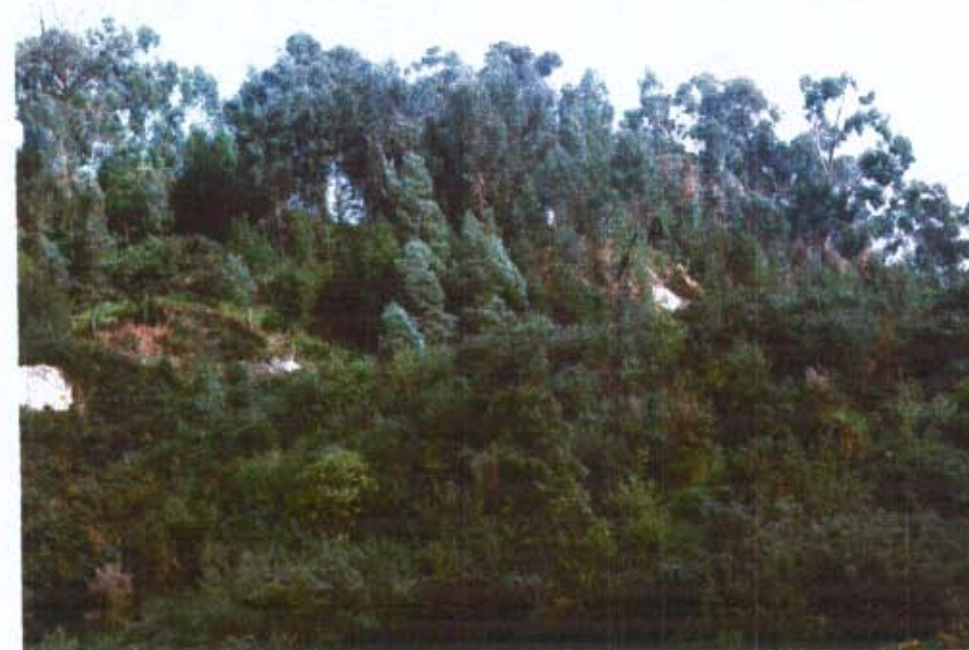
Fotografía 13

Costado oriental del proyecto. En A se indica una antigua zona de botadero durante la construcción de la vía que conduce a los barrios Paraiso y San Martín de Porres. Existen otros depósitos similares al borde de la vía en mención en los límites del lote.

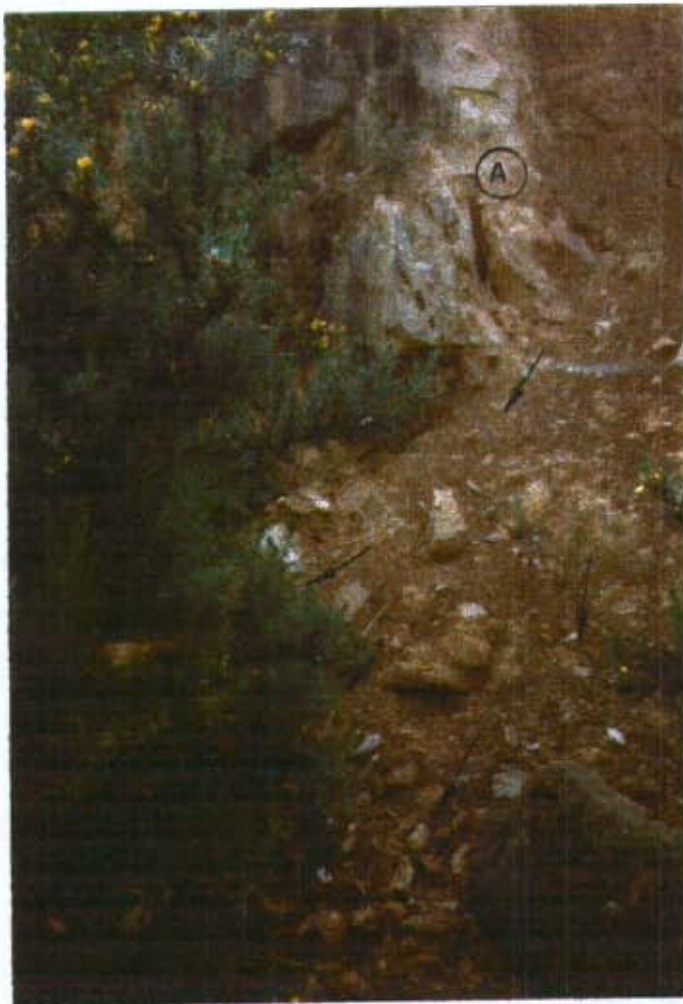
Fotografía 14

Zona inestable en el sector nor-oriental de la ladera. El material deslizado involucra fragmentos de la arenisca que aflora en el sitio (A). Su causa principal la constituye la acción erosiva de las aguas de escorrentía venidas desde las partes altas del cerro. El flujo involucra un pequeño espesor de suelo, pero puede llegar a generalizarse a menos que se adopten medidas correctivas encaminadas al manejo de estas aguas y al recubrimiento del suelo expuesto, mediante su revegetalización.

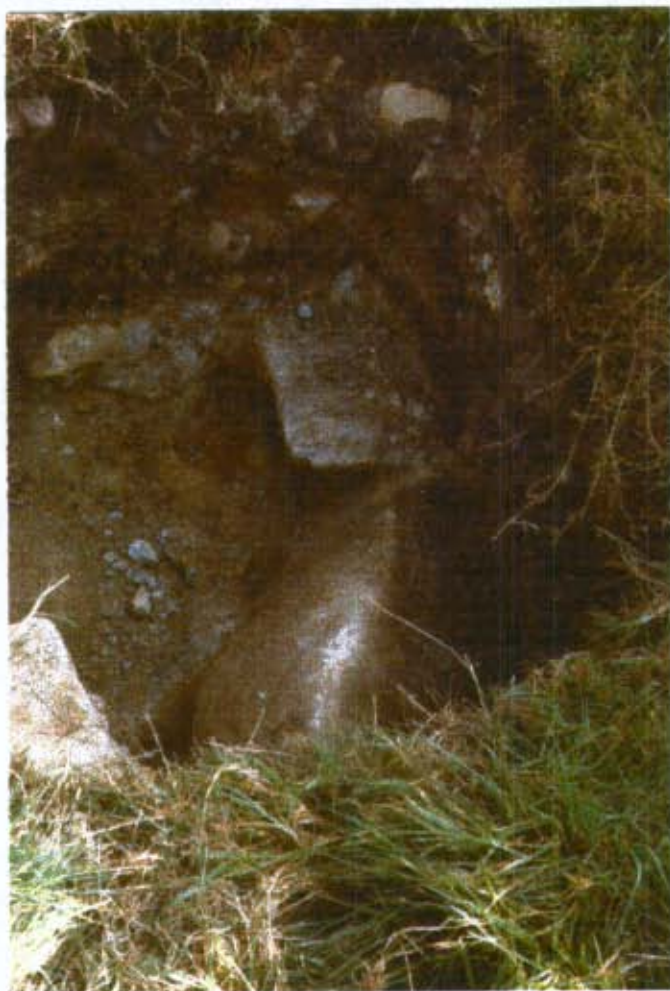
Fotografía 15

Apique No. 1 localizado en el extremo norte del lote. El material encontrado corresponde a un depósito natural (coluvión), arrojado en este sector por la acción conjunta de la gravedad y las aguas superficiales que fluyen de manera rápida en épocas de invierno. El diámetro medio de estas areniscas halladas supera los 50 cm, lo que imposibilitó por una parte la continuación de la excavación luego de 1.5 m de profundidad y por otro lado permitió establecer la cercanía de la roca parental.

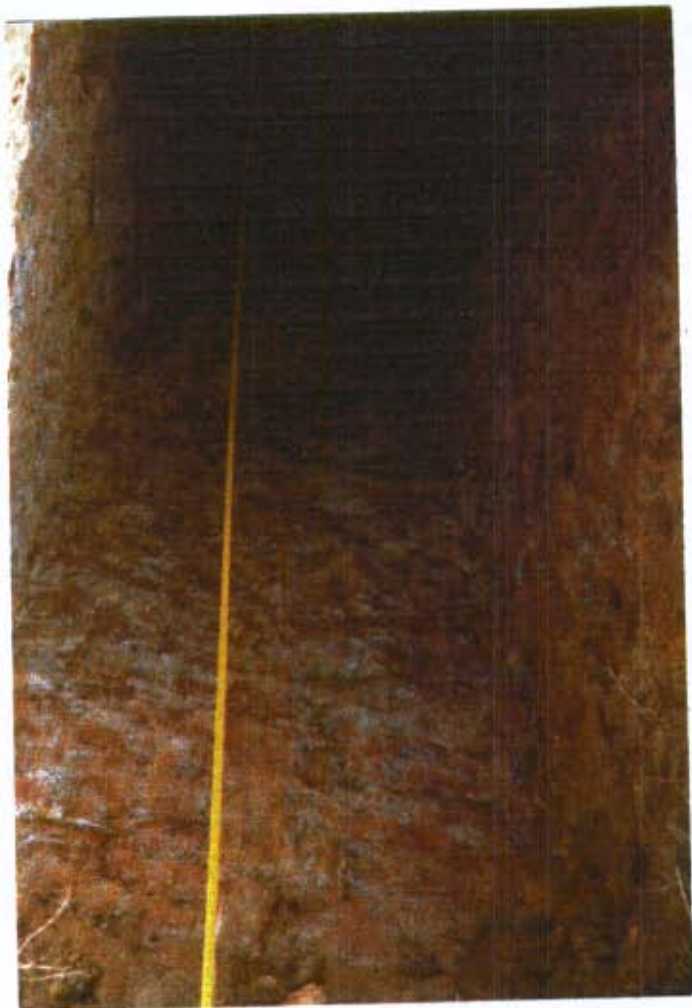
Fotografía 16

Apique No. 2, localizado en la parte central de la zona plana. El tipo de suelo encontrado, como se aprecia, corresponde a una arcilla algo limosa habana oxidada, con vetas grises y tonos morados y amarillos propia de la Formación Bogotá, cuyo espesor en este sector supera los 3.0 m de profundidad. La verticalidad y uniformidad presentada por las paredes de la excavación muestra el alto grado de consistencia que ofrece esta arcilla y las condiciones óptimas de resistencia que puede brindar como suelo de fundación.

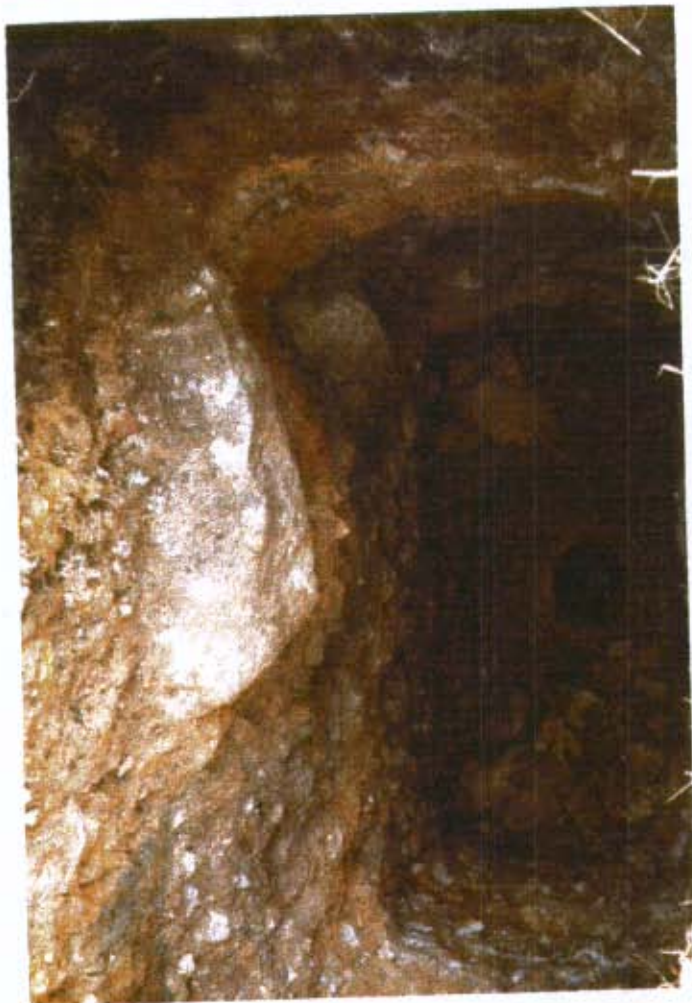
Fotografía 17

Excavación del Apique No. 3, localizado en la parte exterior a la corona del talud norte. El tipo de suelo al igual que en el Apique No. 1, lo constituyen grandes bloques de arenisca, venidos desde las partes altas, envueltos en una matriz arcillosa amarilla y cuya profundidad alcanza los 2.80 m. A partir de aquí, y hasta la profundidad explorada en este sector (3.90 m) el suelo es predominantemente arcilloso, de coloración habana a amarillenta.

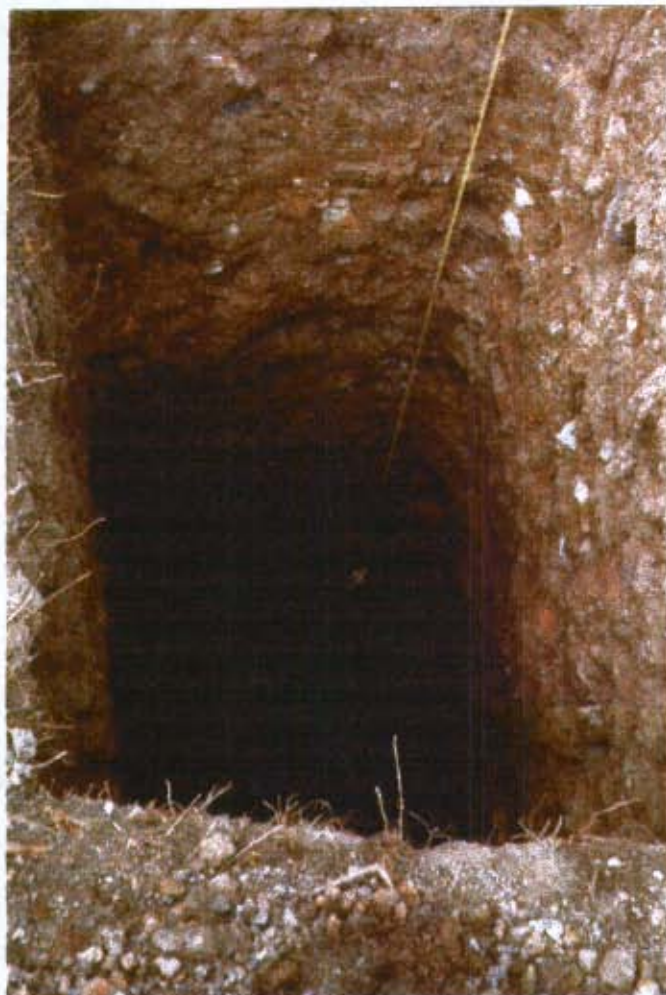
Fotografía 18

Apique No. 5, localizado en el costado sur del lote. Se aprecia un relleno limo arcilloso habano a café con gravas finas a gruesas. Los materiales mas gruesos lo constituyen desechos de construcción (ladrillo). A partir de 3.0 m de profundidad se encuentra una arcilla abigarrada, fisurada, de consistencia media a dura (Formación Bogotá). El Espesor de capa vegetal es muy reducido.

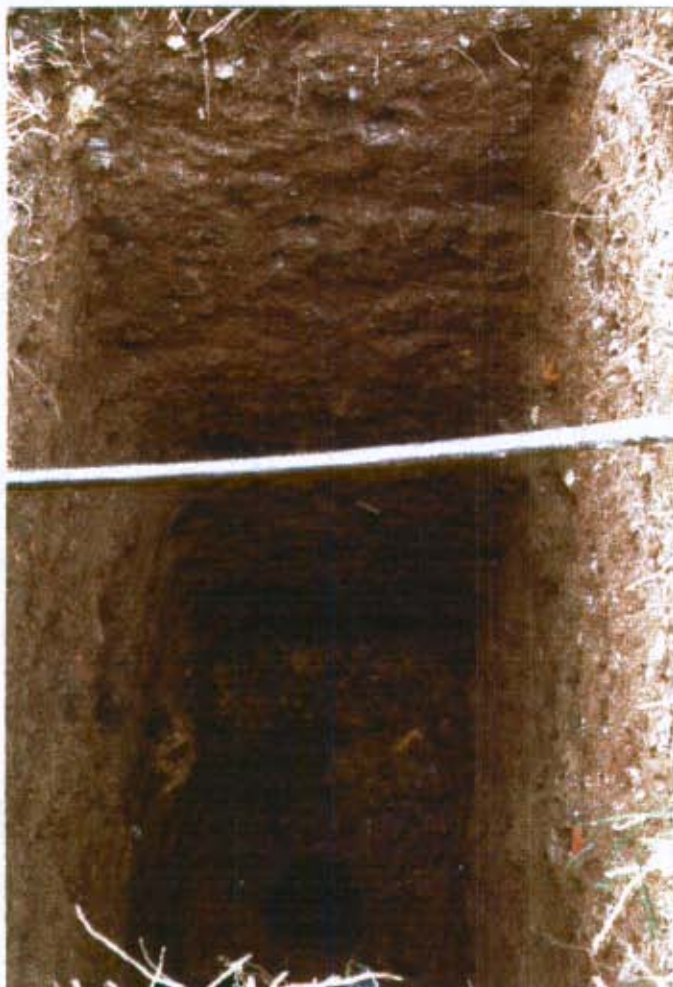
Fotografía 19

Apique No. 6. Sus características en la estratificación son muy similares a las encontradas en el Apique No. 5, también localizado en el sector sur del lote. El espesor del relleno en este caso es de 3.80 m, a partir de los cuales el suelo cambia a una arcilla amarilla con lentes de arena y grava y fragmentos de arenisca ocasionales. Al igual que en los demás apiques, no se apreció nivel freático hasta la profundidad excavada. durante las labores de exploración.

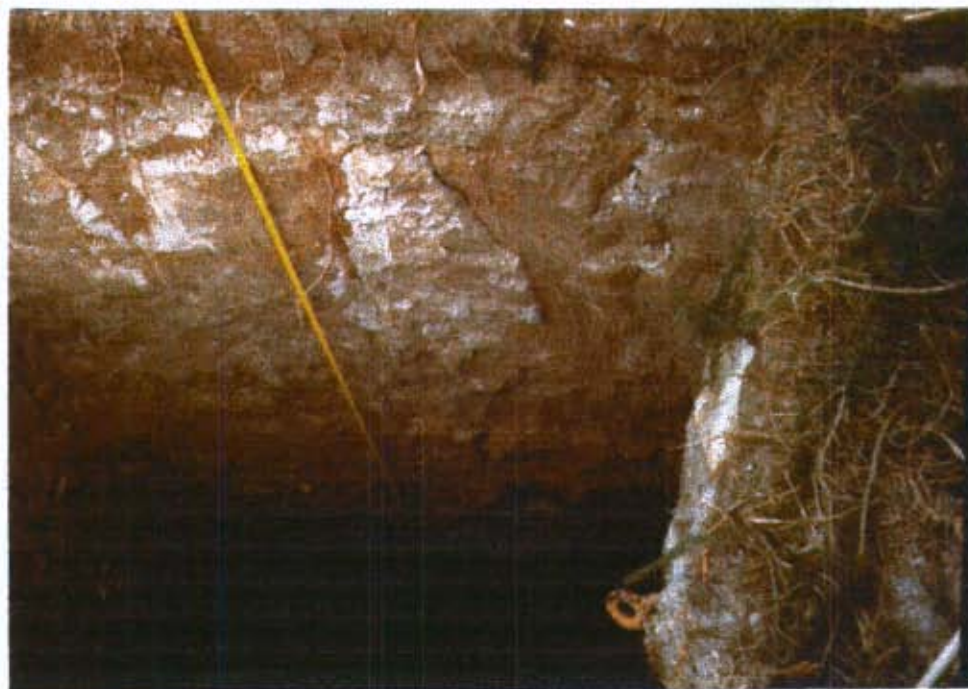
Fotografía 20

Apique No. 4, localizado en el sector oriental del lote, en la parte anterior a la corona del talud que bordea la Avenida de Circunvalación. El suelo está conformado superficialmente por una arcilla habana clara, fisurada, seguida de una arcilla limosa habana a amarillenta con vetas de óxido. La profundidad alcanzada en este apique fue de 3.70 m.

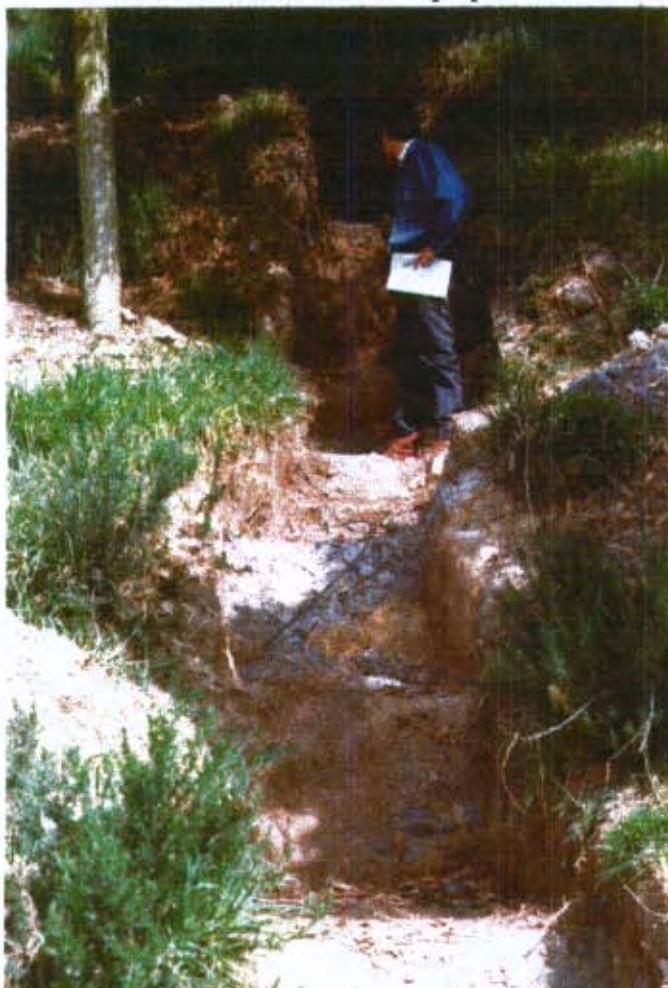
Fotografía 21

Trincheras No. 1. Al igual que en el Apique No. 2, aflora la arcilla habana, amarilla con tonos rojizos y grises (arcillolita) de consistencia dura y fisurada. La excavación se localiza en la parte media de la ladera, en el cambio de pendiente.

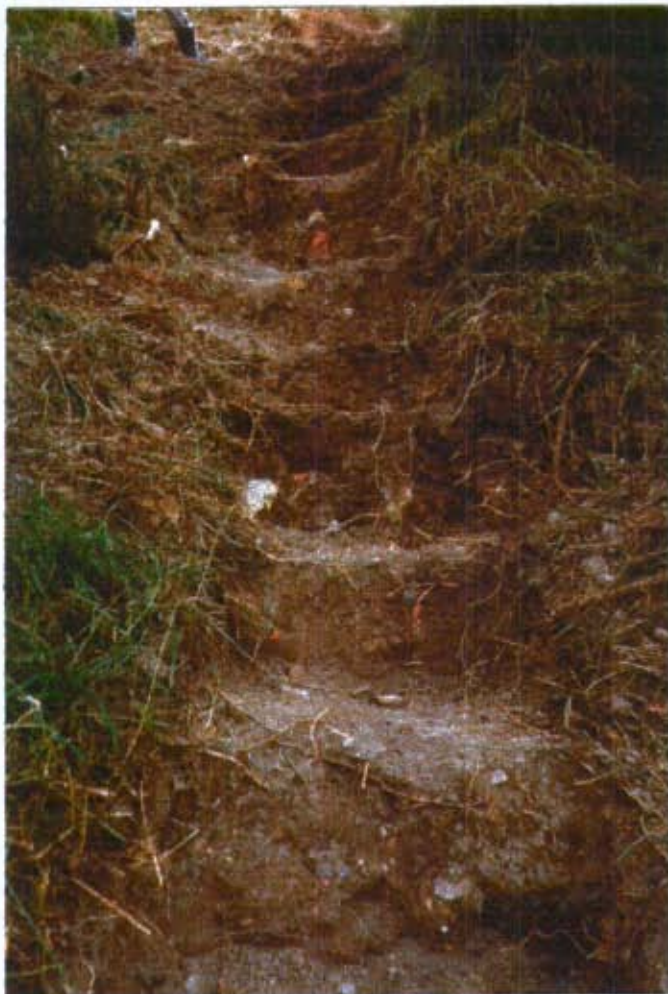
Fotografía 22

Trinchera No. 2, sector del talud nor-occidental del lote. Se aprecia la presencia en superficie de un relleno arcillo-limoso habano oscuro con vetas grises, amarillas y moradas, y desechos de construcción.

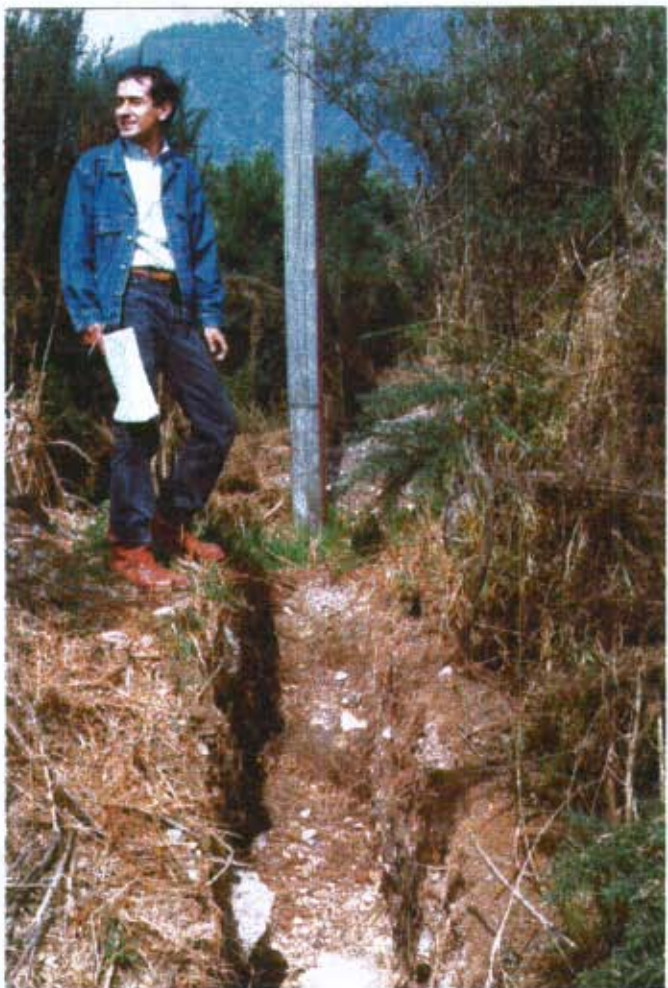
Fotografía 23

Trinchera No. 3 en el sector Occidental; se presenta el mismo tipo de materiales que en la trinchera anterior.
