Figura No. 2.1. Delimitación de la zona de estudio.

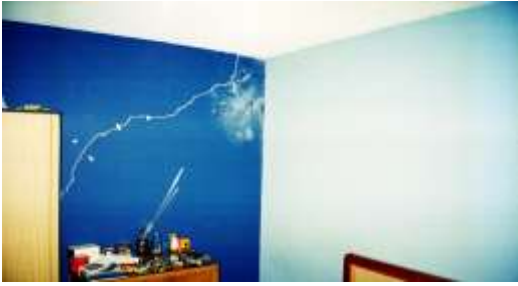
Durante el estudio se efectuó un seguimiento de las grietas más sobresalientes, con lo cual se pudo establecer de manera aproximada y cuantitativa el direccionamiento del movimiento que afecta las viviendas (ver anexo No. 16). Para la grieta G.8-8' se obtuvo 6.0mm de separación y un movimiento máximo 0.15mm en los sentidos D1 y D3 (ver Foto No. 10.6); para la grieta G.9-9' se obtuvo 4.0mm de separación y para la G.Piso 5.5mm, en tanto que para estas grietas se estableció un movimiento máximo de 0.10 mm en la dirección D3 (ver Foto No. 10.7 y 10.8) y 0.35 mm en la dirección D2 (ver Foto No. 10.10) respectivamente. Estos registros fueron tomados a partir del 23 de agosto de 2000 hasta el 18 de octubre de 2000, de acuerdo a la posición de las puntillas colocadas alrededor de cada grieta. Para complementar el seguimiento, se realizó una nivelación básica en cada una de las esquinas de la vivienda, con el fin de establecer la dirección del movimiento en general que produce el rompimiento de la casa.

Foto No. 10.6 - CASA 1. DESARROLLO GRIETA 8-8'. FALLA POR TRACCIÓN DIAGONAL

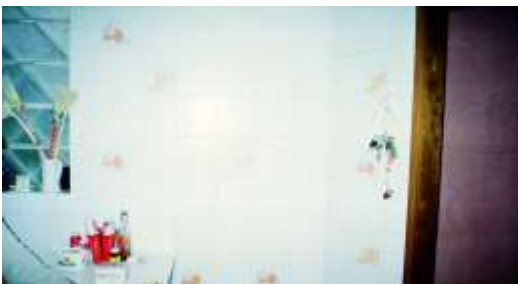
Foto No. 10.9 - CASA 1. CONTINUACIÓN G.PATIO EN MURO DE COCINA. FALLA POR TRACCIÓN DIAGONAL

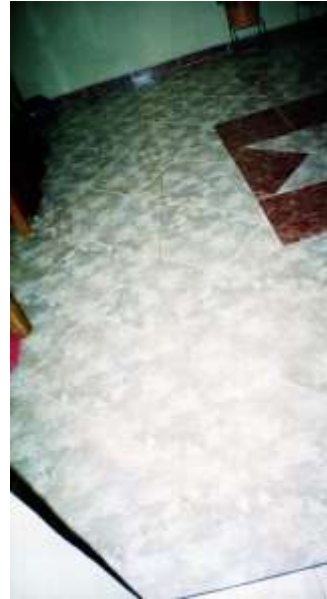
Foto No. 10.10 - CASA 1. DESARROLLO DE GRIETA G.PATIO EN EL PISO ZONA DE PATIO CENTRAL. FALLA POR TENSIÓN AXIAL

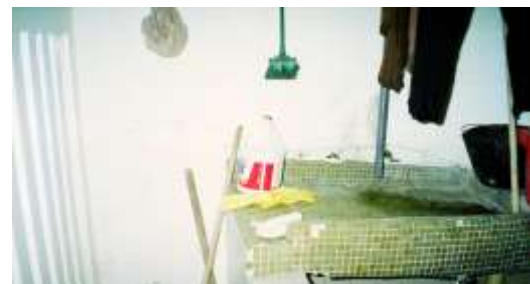
A parte de las grietas a las que se les lleva control, se detectaron otra serie de fisuras en los muros que colindan con la casa 2, con el terreno vacío y en los elementos que marcan unión de la mampostería con las vigas de concreto. Ver foto No. 10.11 y 10.31.

Foto No. 10.11 - CASA 1. DESARROLLO GRIETA EN PATIO DE ROPAS. FALLA POR RESBALAMIENTO DE JUNTA

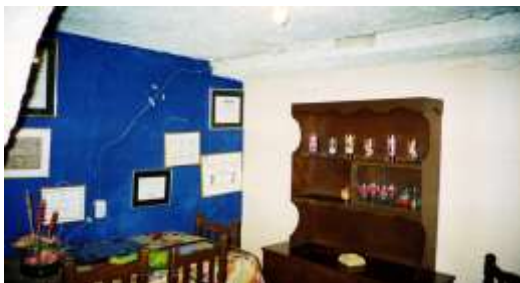
La grieta G 1-1 presenta un movimiento relativo de 0.10 mm en los sentidos de D3 y D4 (ver Foto No. 10.12), con una abertura de 5.0 mm; la grieta G 2-2 presenta un desplazamiento de 0.15 mm en la dirección D4, con una abertura de 3.5 mm (ver Foto No. 10.13); la grieta G 3-3 presenta un desplazamiento de 0.1 mm y una abertura de 3.5 mm (ver Foto No. 10.14); la grieta G 7-7 presenta un desplazamiento de 0.30 mm en la dirección D1 y una abertura de 3.0 mm (ver Foto No. 10.13).

Foto No. 10.12 - CASA 2. DESARROLLO GRIETA 1-1'. FALLA POR TRACCIÓN DIAGONAL

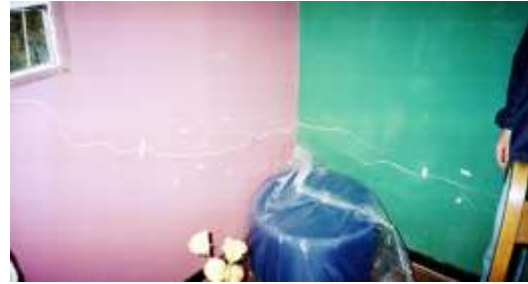
Foto No. 10.13 - CASA 2. DESARROLLO GRIETA 2-2 Y 7-7'. FALLA POR TENSIÓN AXIAL DEBIDO A PÉRDIDA DE SOPORTE EN LA BASE DEL MURO

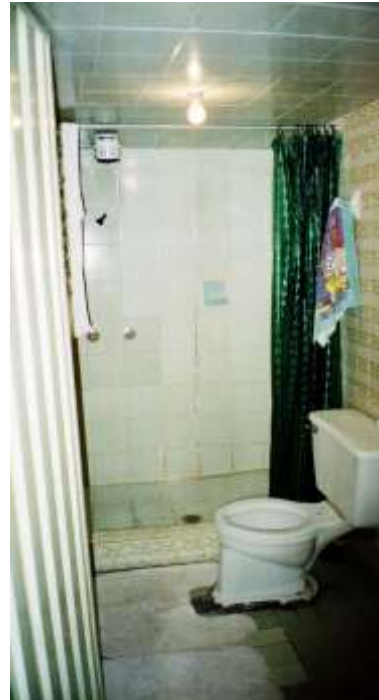
Foto No. 10.14 - CASA 2. DESARROLLO GRIETA G.3-3'. FALLA POR TRACCIÓN DIAGONAL

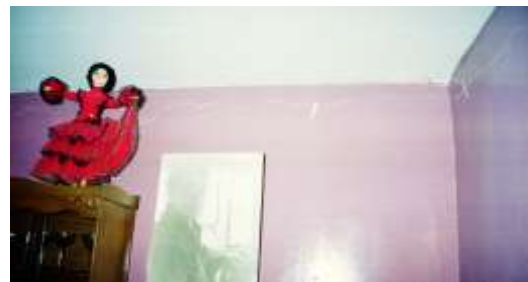
En esta vivienda también se observan fisuras aparte de las grietas instrumentadas. En las fotos 10.15 y 10.32 se ilustran algunas de ellas.

Foto No. 10.15 - CASA 2. DESARROLLO GRIETA EN MURO DIVISORIO SALA COMEDOR AUXILIAR

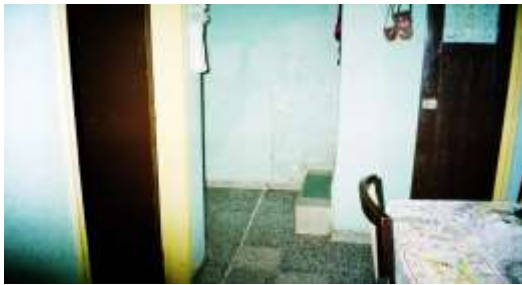
En esta vivienda al igual que en las anteriores se monitoreó el desplazamiento de tres grietas encontrando que: la grieta G 4-4 presenta un desplazamiento de 0.5 mm en la dirección D2 (Foto No. 10.16) y una abertura de 4.5 mm; la grieta G 5-5 tiene un desplazamiento de 0.10 mm y una abertura de 2.0 mm (ver foto No. 10.17); la grieta G 6-6 tiene un desplazamiento de 0.15 mm en la dirección D2y una abertura de 1.10 mm (ver Foto No. 10.18); por último la grieta G A-A presenta una abertura de 2.50 cm.

Foto No. 10.16 - CASA 3. DESARROLLO GRIETA 4-4'. FALLA POR TRACCIÓN EN ZONA DE DILATACIÓN

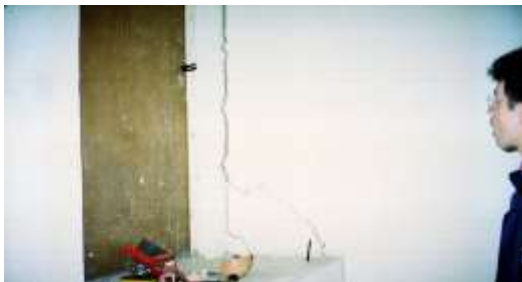
Foto No. 10.17 - CASA 3. DESARROLLO GRIETA 9-9'. FALLA POR TENSIÓN

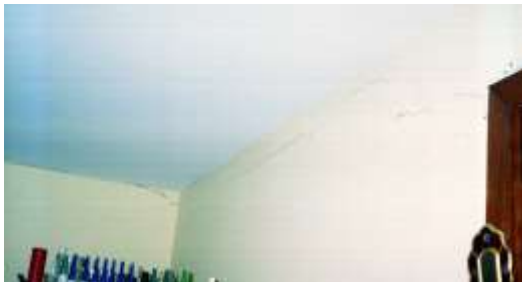
Foto No. 10.18 - CASA 3. DESARROLLO GRIETA HORIZONTAL POR LA PARTE SUPERIOR DEL MURO EN ZONA G.6-6'

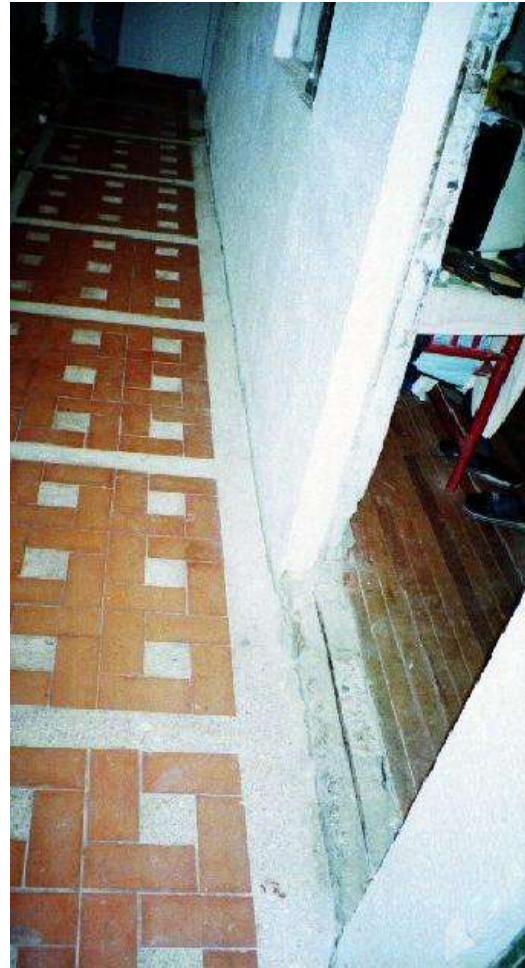
Foto No. 10.19 - CASA 3. DESARROLLO GRIETA EN SEGUNDO PISO, DILATACIÓN

Del análisis del proceso constructivo de esta vivienda se establece que durante todo el tiempo de construcción, más de 20 años, se han ido dejando una serie de juntas o dilataciones que debido a los movimientos del terreno se han separado, generando grietas como las que se observan en las fotos No. 10.19 y 10.30.

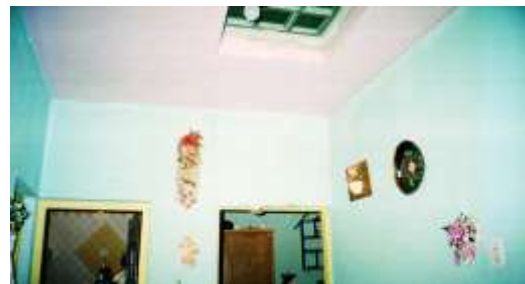
Foto No. 10.20 - CASA 3. DESARROLLO DE FISURAS EN ZONA INFERIOR PLACA MACIZA CON MURO MAMPOSTERÍA

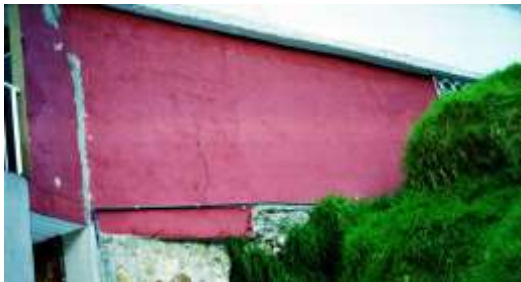
soporte en la parte inferior del mismo. Inicialmente, el muro se encontraba apoyado sobre la viga de amarre que descansa sobre el muro de concreto ciclópeo. La viga de amarre se diseñó probablemente como un elemento de apoyo para la mampostería del tipo cimiento corrido sobre el terreno. En el momento de producirse una reacomodación del suelo de relleno, la viga pierde soporte y empieza a trabajar de manera aproximada como un elemento simplemente apoyado, para lo cual no se diseñó, produciéndose entonces grandes deflexiones verticales que traen como consecuencia la falla del muro. (Grieta No. 9-9', vista exterior). Ver foto No. 10.25.

FOTO No. 10.25 - CASA 1. GRIETA 9-9', FACHADA LATERAL IZQUIERDA, VISTA EXTERIOR

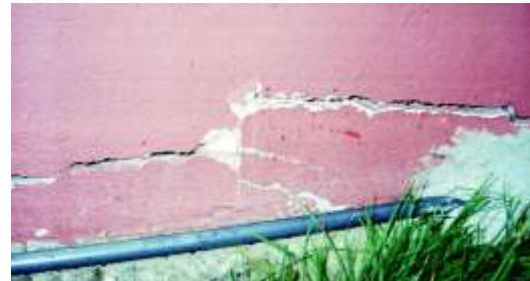
Es importante aclarar, que la pérdida de soporte de la viga de amarre se debe a una reacomodación del suelo de fundación por los posibles movimientos en esta zona de la ladera.

FOTO No. 10.26 - CASA 1. ASENTAMIENTO EN VIGA DE AMARRE

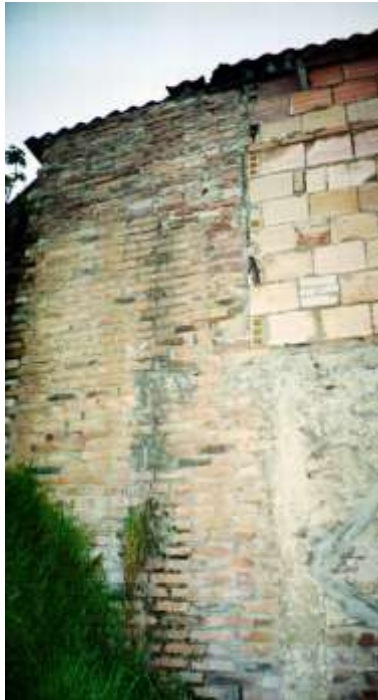
fachada (similar a un efecto de rotación de la vivienda en el sentido longitudinal), creando esfuerzos de tensión en la parte mas alta de la edificación, lo que se ve reflejado en todos los agrietamientos de los muros de costado. Esto se analiza mejor, si se compara los registros de medición entre las grietas G.4-4' y la grieta G.5-5', en donde la abertura producida y el aumento de tamaño es mayor que en la grieta G.4-4'.

FOTO No. 10.30 - CASA 3. DESARROLLO GRIETA G.5-5, VISTA EXTERNA

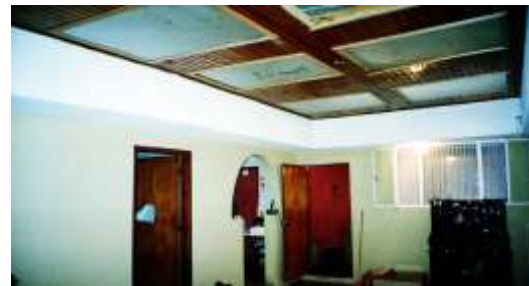
FOTO No. 10.31 - CASA 1. DESARROLLO DE FISURAS EN LA ZONA INTERIOR, VIGA CABEZAL EN EL PATIO CENTRAL.

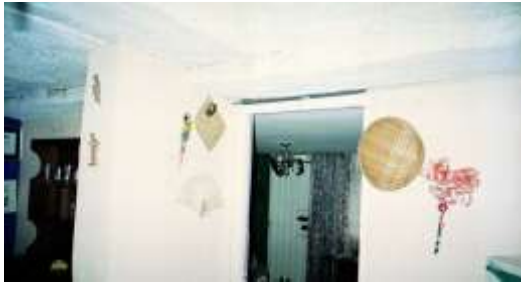
FOTO No. 10.32 - CASA 2. DESARROLLO DE FISURAS EN LA ZONA DE UNIÓN ENTRE EL MURO Y LA PLACA DE ENTRE PISO

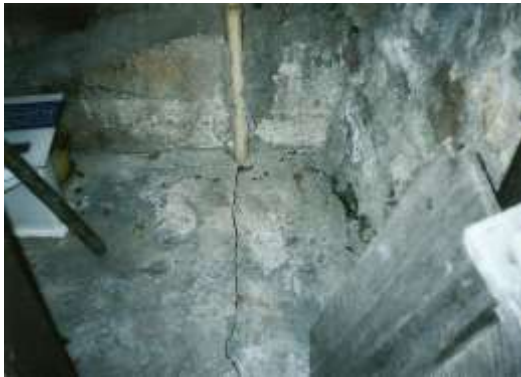
FOTO No. 10.33 - LOTE LINDERO CASA 3. GRIETA INTERNA EN PISO BAÑO

Se sugiere la reubicación, ya que en un eventual movimiento sísmico, se puede disparar el movimiento del suelo a través de la superficie de discontinuidad detectada y muy seguramente estas edificaciones no tendrán la suficiente capacidad de disipación de energía como para soportar mas deformaciones a la ya existentes, en un rango elevado

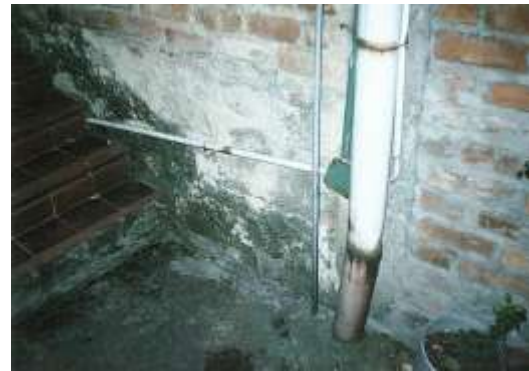
FOTO No. 10.34 - LOTE LINDERO CASA 3. GRIETA EXTERNA EN PISO BAÑO Y ESCALERA DE ACCESO
