ESTUDIO GEOTECNICO Y GEOLOGICO DEL
SECTOR ORIENTAL DE BOGOTA D.E.

APENDICE No. 6
BARRIO LOS LACHES
SECTOR: SANTUARIO DE LA PEÑA.

HIDROVIAL Ltda.
BOGOTA, JULIO DE 1.981

DESLIZAMIENTO EN EL TALUD INFERIOR DEL SANTUARIO DE LA PEÑA.

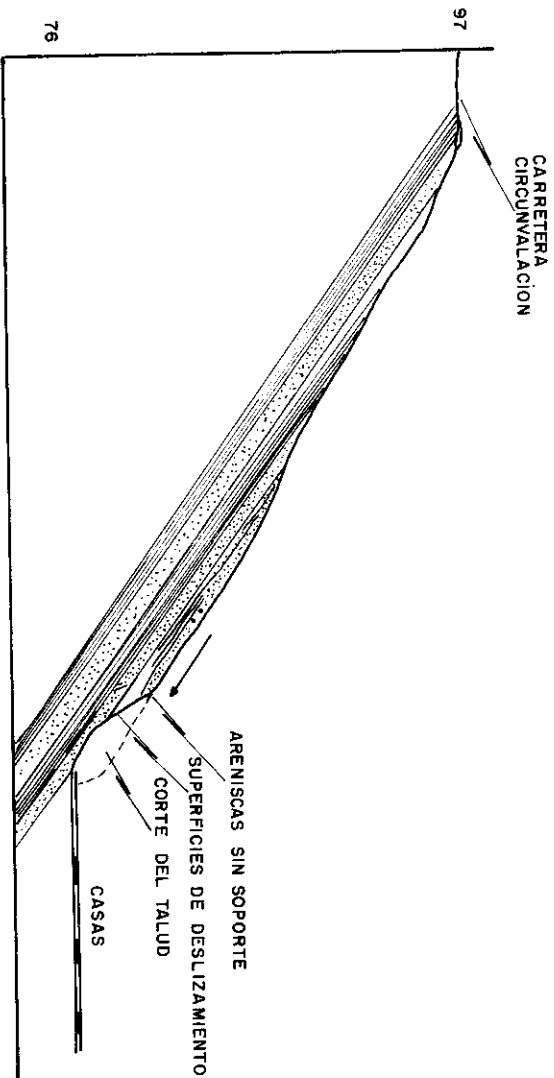
FIG No. 1

en el perfil correspondiente, Figura adjunta, la inclinación general de las capas en el sector es hacia el Oeste y Suroeste, con ángulos fuertes, entre 35° y 52° . Al parecer, la pendiente del terreno está controlada por la inclinación de las capas ya mencionada, haciendo que en un corte del talud la estratificación favorezca el deslizamiento laminar o planar de las capas. Este es en general el tipo de deslizamiento presentado en el sitio, donde la meteorización y erosión causadas por el agua de escorrentía en las capas más superficiales han propiciado el movimiento de cuñas con una cresta o zona superior que tiende a tomar la forma circular, como se muestra en el plano No. 16 .

Afortunadamente, el pasto de la parte superior del talud ha protegido esta zona, evitando la meteorización, de tal manera que las cuñas se han limitado hasta ahora a la parte inferior, dibujada en la plancha No. 15, haciendo que las cuñas tengan longitudes entre 3.00 y 10.00 metros, y espesores que, de acuerdo con las perforaciones realizadas, llegan a 1.50 y 2.00 m.

Es indudable que, de no acometerse las medidas correctivas que se recomiendan más adelante, la zona inestable seguirá avanzando hacia arriba y llegará a perjudicar la vía de Circunvalación y eventualmente el Santuario de la Peña.

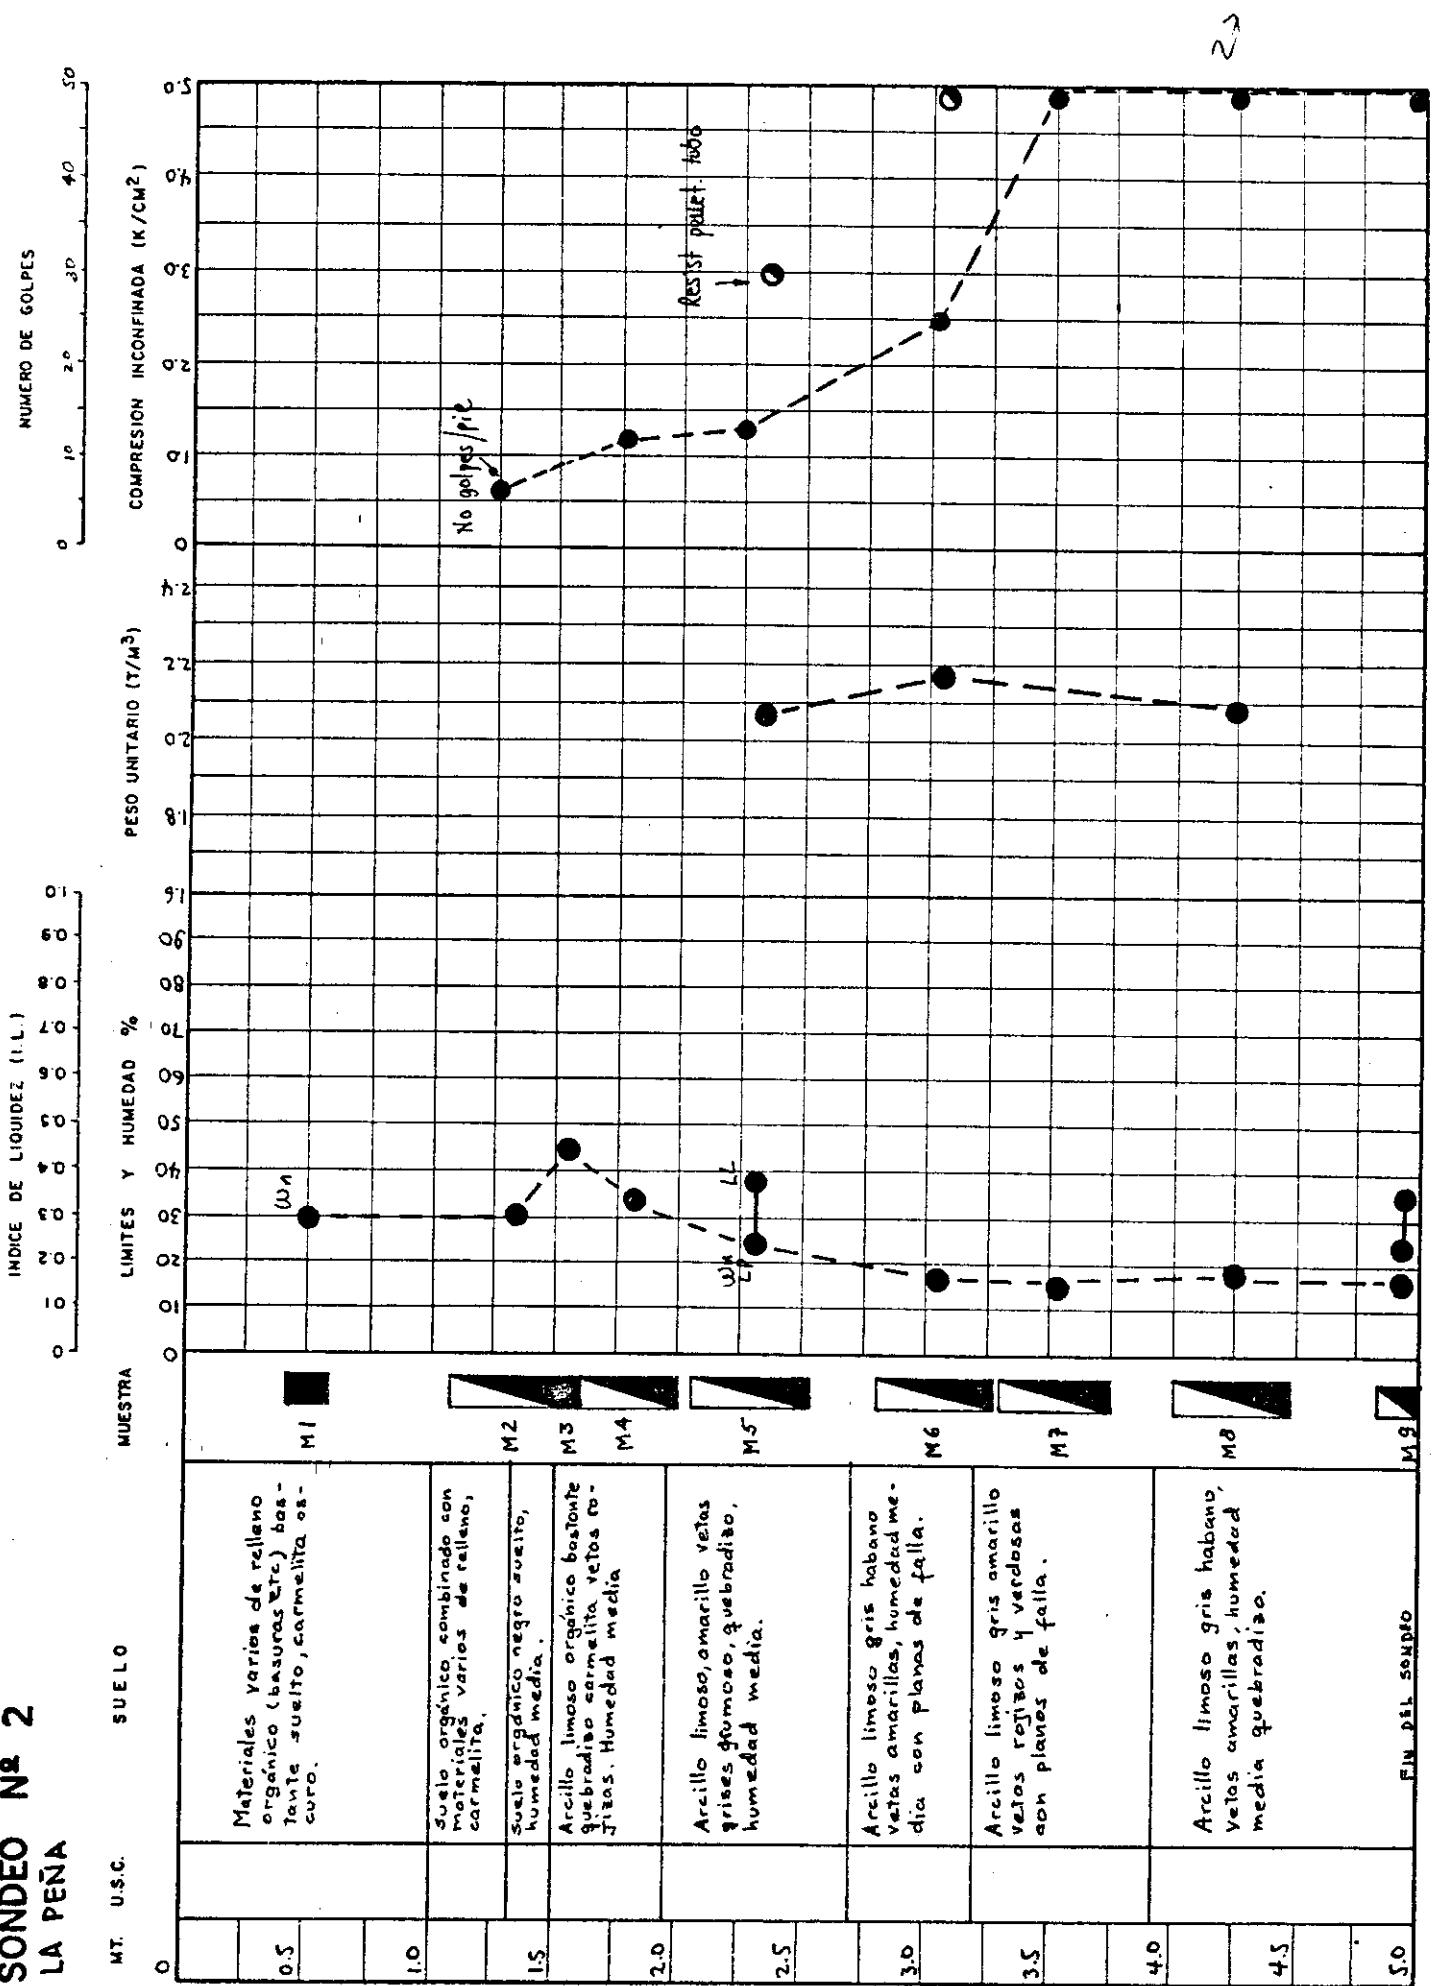
FIGURA Nº (2) 74

SONDEO Nº 2 LA PEÑA

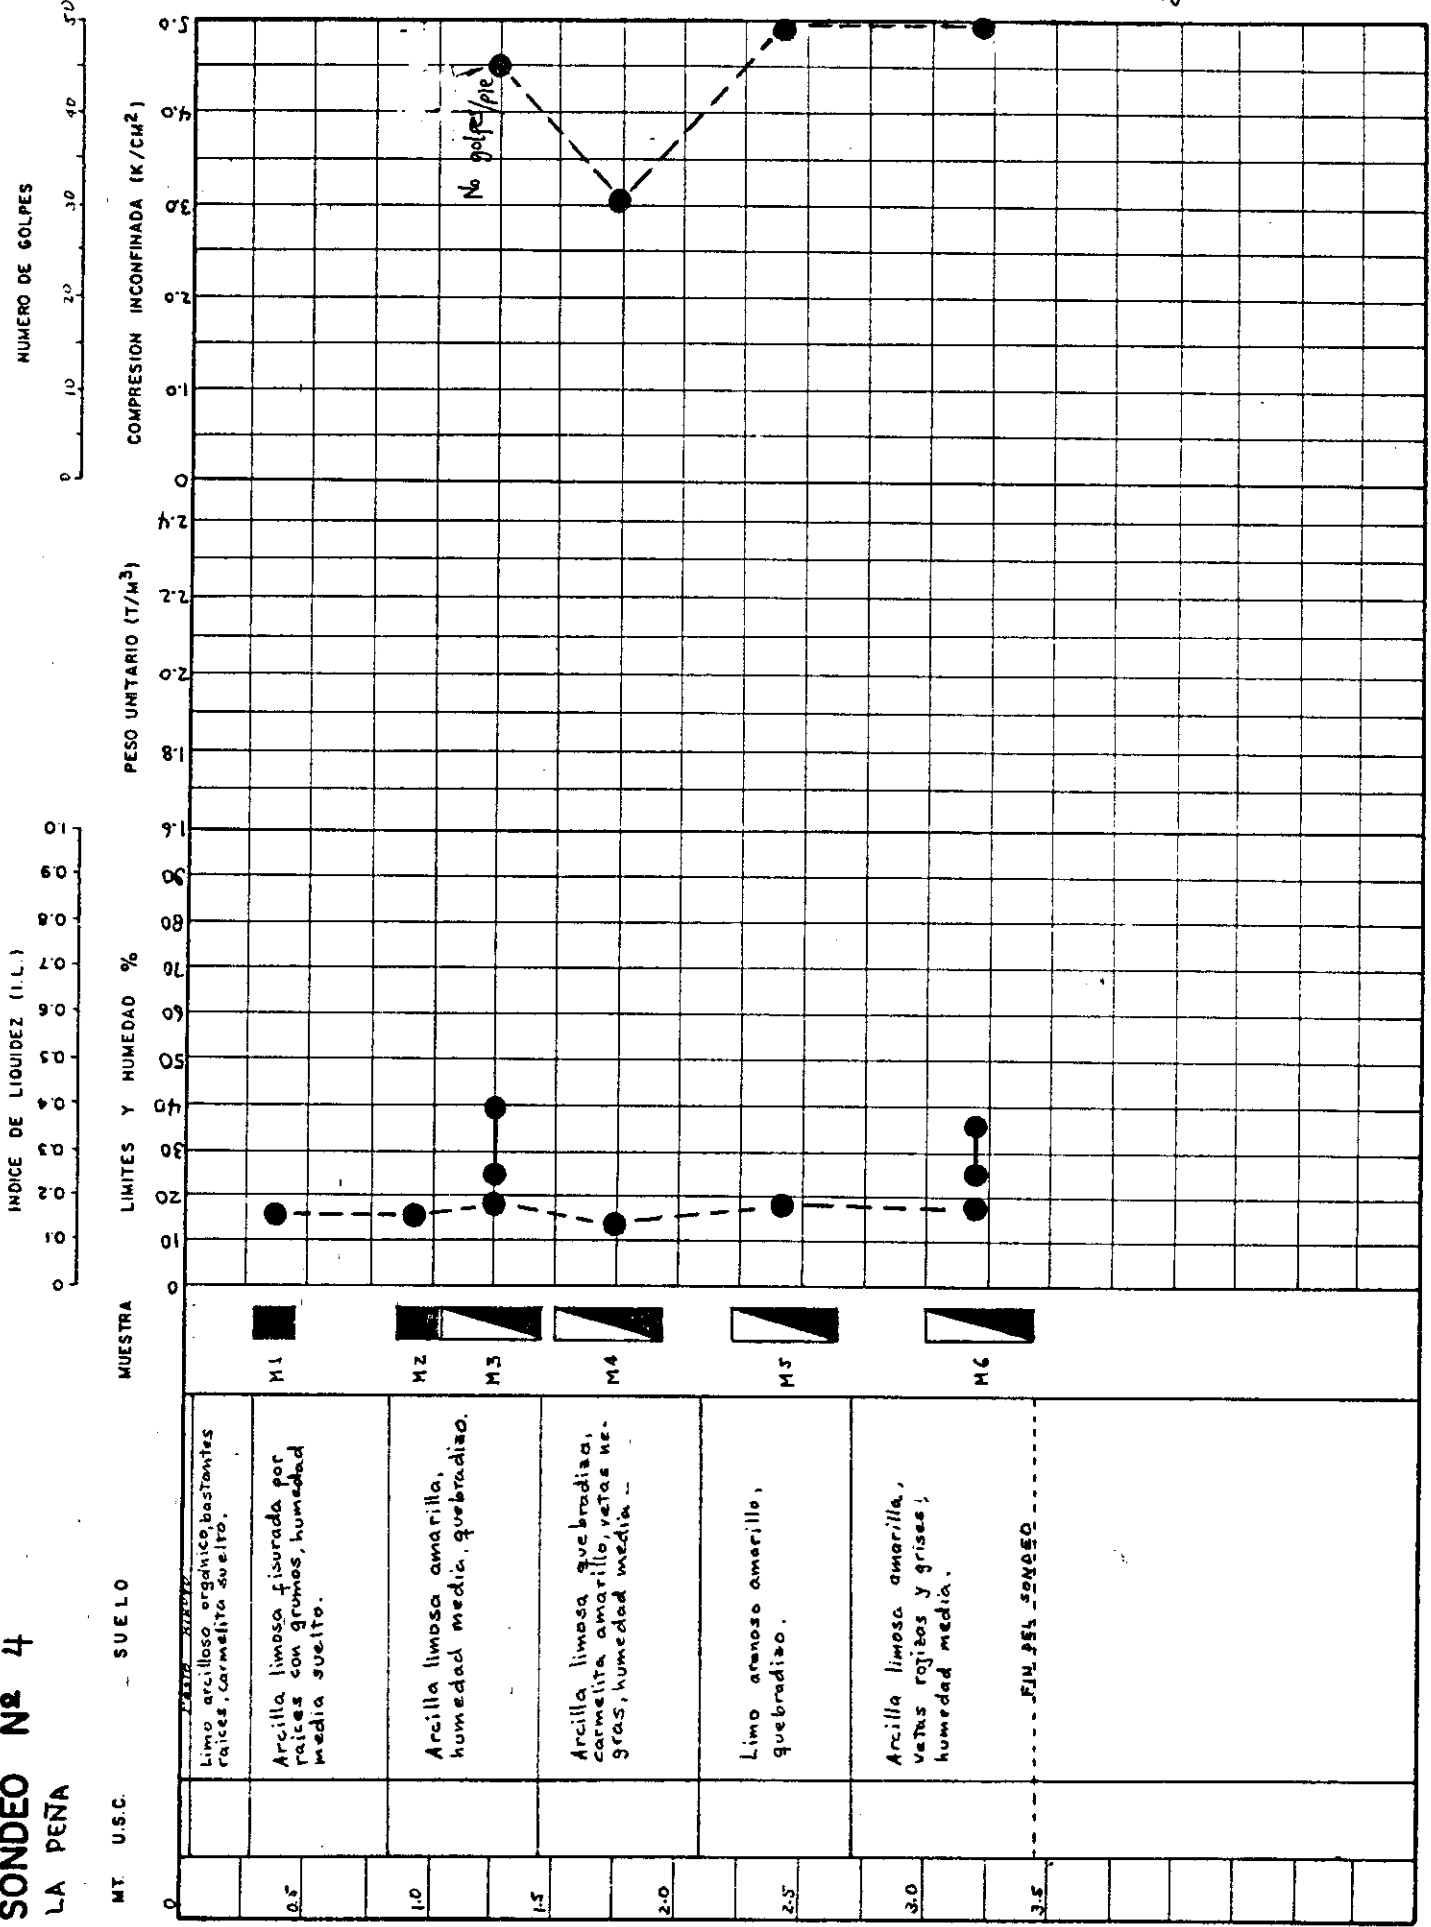
FIGURA Nº (4) 76

SONDEO Nº 4
