SECRETARIA DE OBRAS PUBLICAS

ESTUDIO GEOLOGICO Y GEOTECNICO
BARRIO GIRARDOT

SECTOR CARRERA 5a ESTE POR CALLE 1E

Santafé de Bogotá, D.C., Octubre de 1991

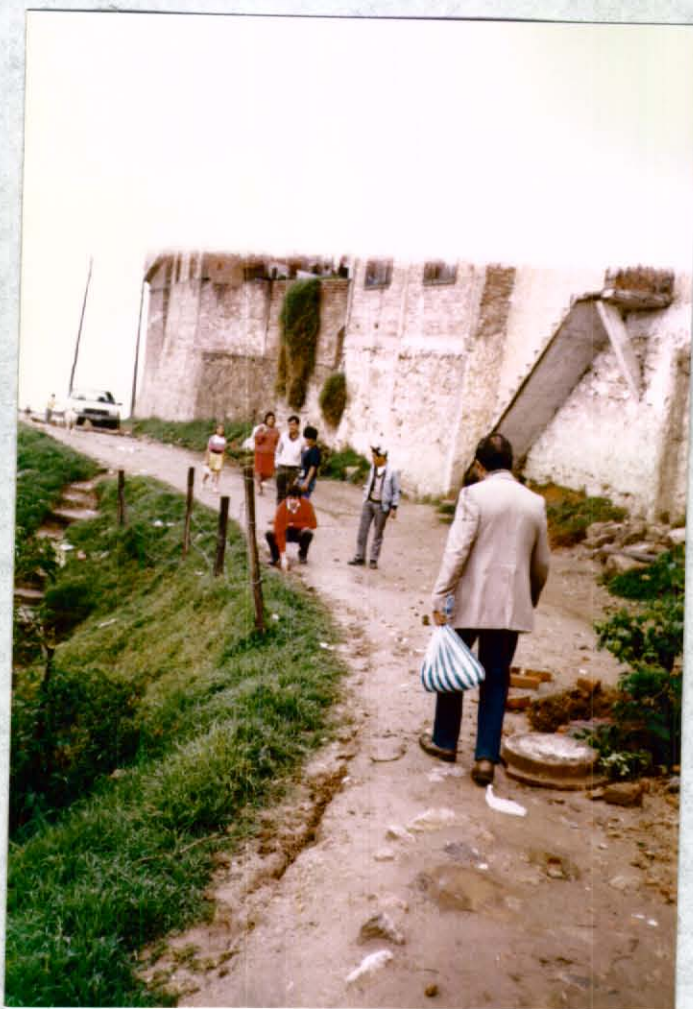
FOTOGRAFIA No. 1

Vista general de la carrera 5 Este. Sobre esta vía se puede observar el movimiento relativo del suelo, el cual ha generado una gran grieta continua cuya separación está entre 3 y 5 cms. Adicionalmente el terreno de la izquierda ha bajado cerca de 5 cms.

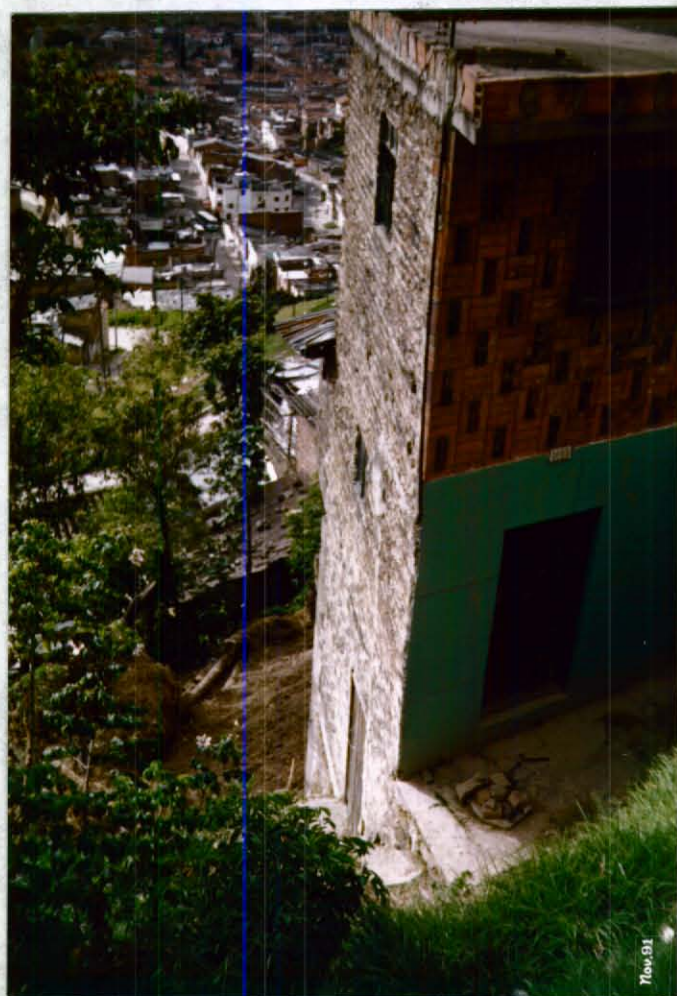
FOTOGRAFIA No. 2.

La casa de tres pisos ubicada en la carrera 5 Este N^o 1E - 65, durante los movimientos del terreno presentados en diciembre de 1990 se separó en su parte superior 120 mm de la casa vecina. Esta casa presenta grietas en sus paredes, que varían entre 20 mm y 40 mm; en el primer nivel el terreno se desplazó generando grietas de hasta 50 mm, (fotografías 2 a 6, del anexo No. 2).

En la fotografía se observa la casa de tres (3) pisos localizada en la carrera 5 este No. 1E-65, la cual se encuentra construida en una ladera con una inclinación 1 H a 1 V.

el diseño estructural correspondiente, se hace recomendable limitar las obras a construir para obtener un factor de seguridad superior a 1.3 y demoler las viviendas localizadas sobre la zona inestable. Estas casas son las número 1E-65 y 1E-55 de la carrera 5 Este.

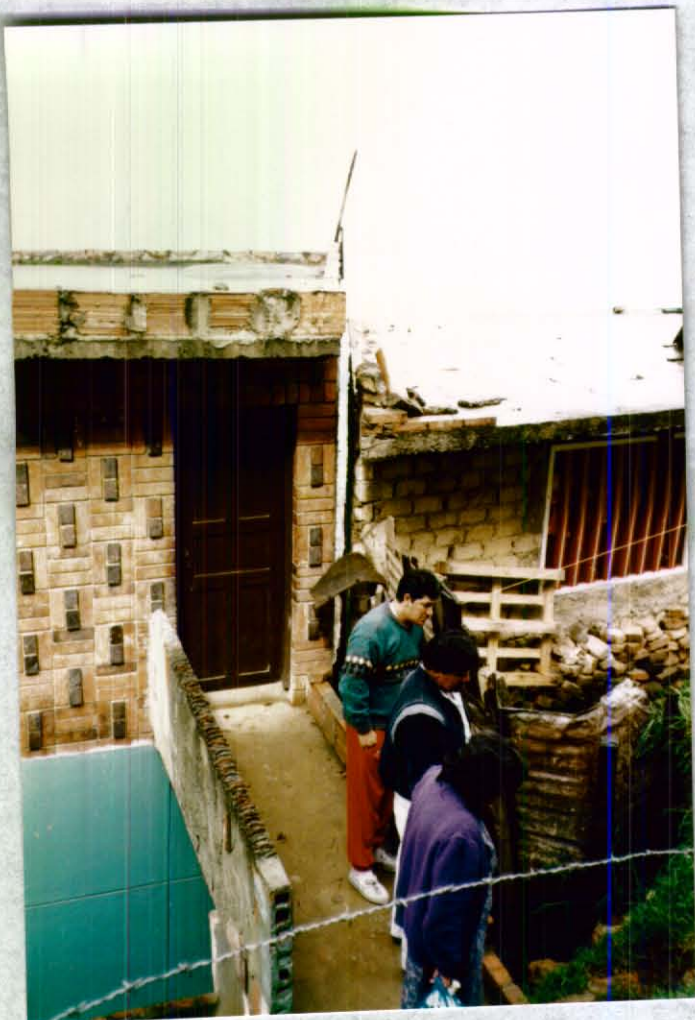
FOTOGRAFIA No. 3.

En la parte central de la fotografía, se muestra el desplazamiento hacia la izquierda de cerca de 120 mm que ha sufrido la casa de la carrera 5 Este No. 1-65. La casa de la derecha sufrió agrietamientos menores que fueron reparados por sus propietarios.

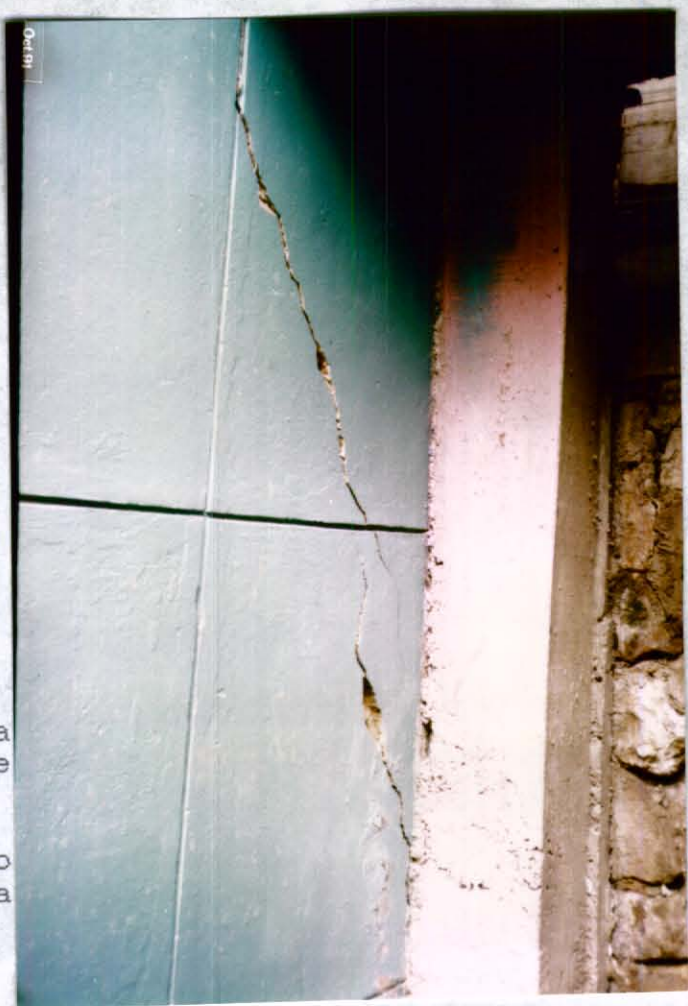
FOTOGRAFIA No. 4.

El primer piso de la casa que se muestra en la fotografía anterior se encuentra seriamente agrietado, a causa del movimiento del terreno. La parte izquierda del muro ha presentado un movimiento hacia abajo y hacia la izquierda.

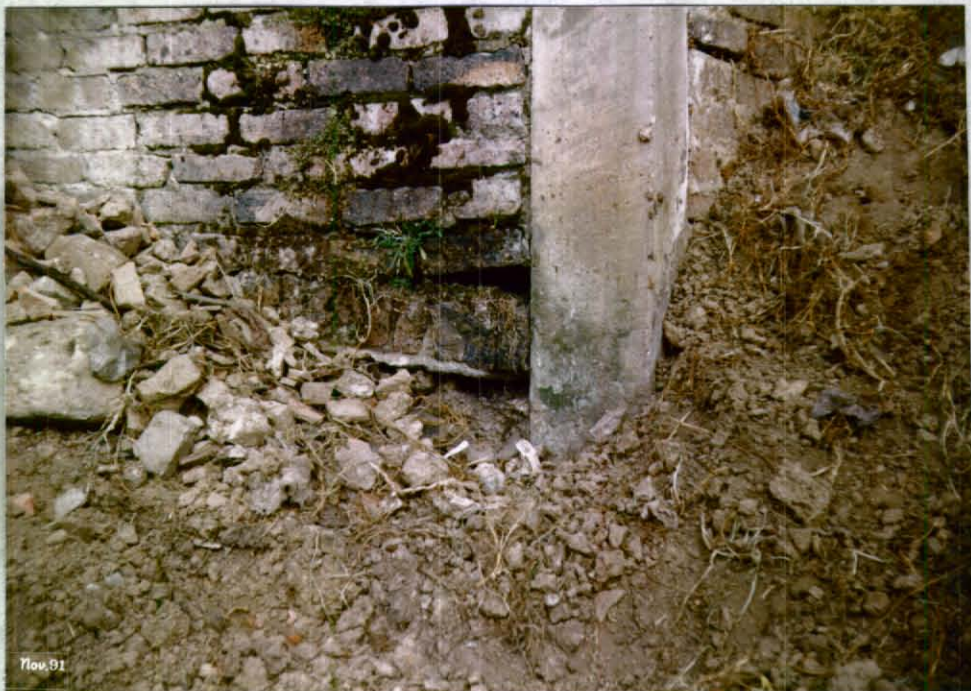
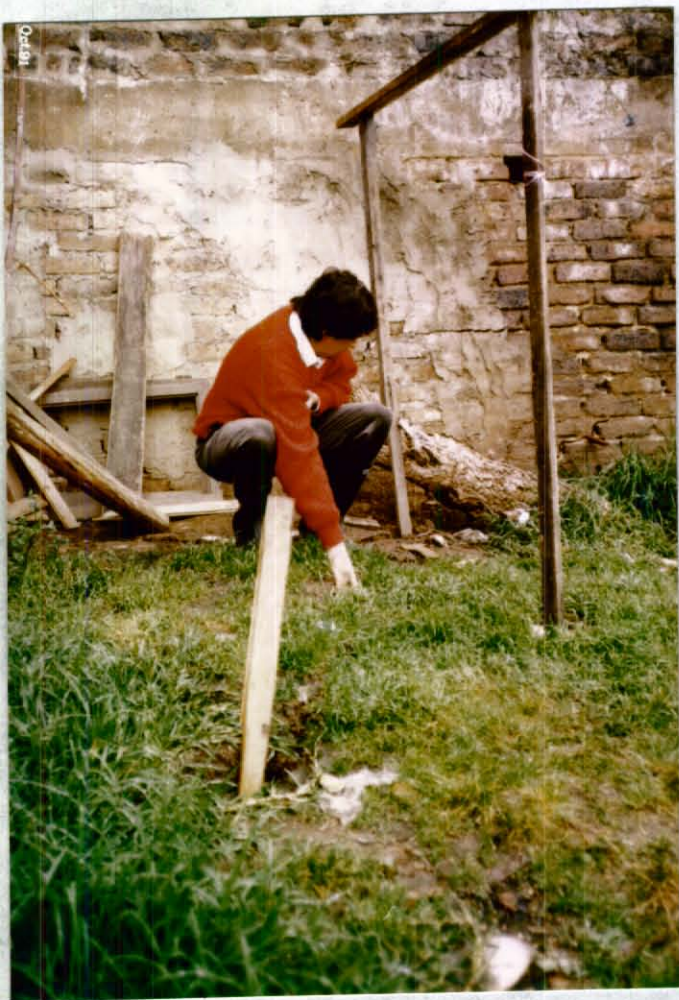
FOTOGRAFIAS Nos. 5 y 6.

Parte posterior de la casa localizada en la carrera 5E No. 1E-65. El muro en ladrillo tolete colocado para confinar el relleno que sirve de piso al primer nivel, a causa del empuje del terreno ha sufrido a g r i e t a m e n t o s importantes. El terreno del primer nivel de la casa presenta grietas de hasta 50 mm.

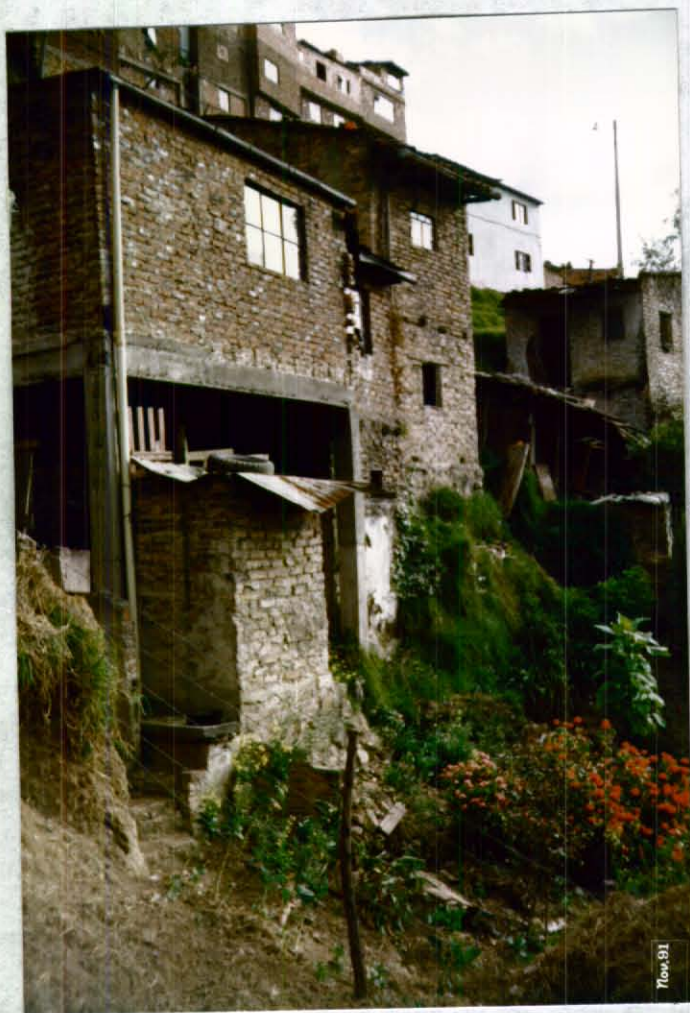
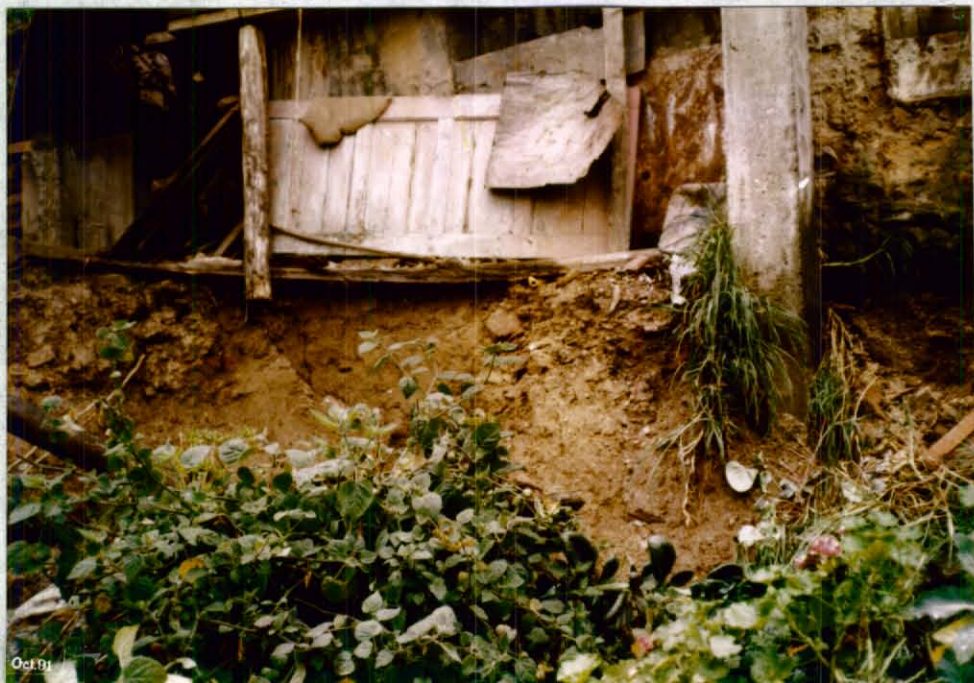
FOTOGRAFIAS Nos. 7 y 8.

La casa localizada en la carrera 5 Este N^o 1E - 55 se encuentra construida en un (1) nivel, el costado sur de la misma se encuentra cimentado superficialmente, mediante un cimiento corrido en piedra pegada; el costado norte, por otra parte, se encuentra conformado por una estructura aporricada, la cual está cimentada sobre la roca, (fotografías 7 y 8). La parte sur de la casa durante los movimientos registrados en diciembre de 1990, sufrió agrietamientos del orden de los 50 mm, tanto en las paredes como en el piso de la edificación, mientras que en la parte norte no son apreciables dichos agrietamientos.

La parte posterior de la casa localizada en la carrera 5 Este No. 1E-55, ha sido seriamente afectada por la masa de suelo que tiende a deslizarse dejando sin apoyo su cimentación y generando empujes sobre las columnas, las cuales no obedecen a ningún diseño estructural.

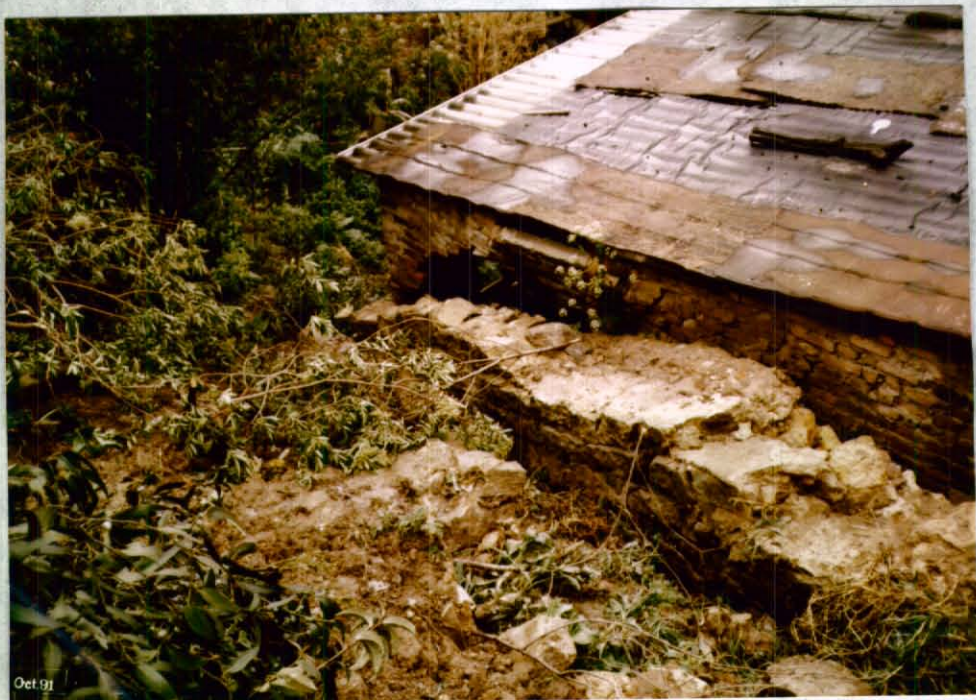
FOTOGRAFIA No. 9

En la casa localizada en la carrera 4 Este N^o 1E - 88 el muro de piedra pegada que servía de lindero en la parte posterior de la misma falló, desplazándose cerca de 4.90 m hasta caer contra el muro de carga posterior, el cual a su vez también falló dejando inutilizada una habitación y generando agrietamientos en otra. Es importante anotar que la casa no presenta indicios de inestabilidad debidos a movimientos de su suelo de fundación, (fotografía 9).

La parte posterior de la casa cuyo frente se encuentra ubicado sobre la carrera 4 Este, fue destruida por el muro de piedra, el cual falló desplazándose más de 2 metros.

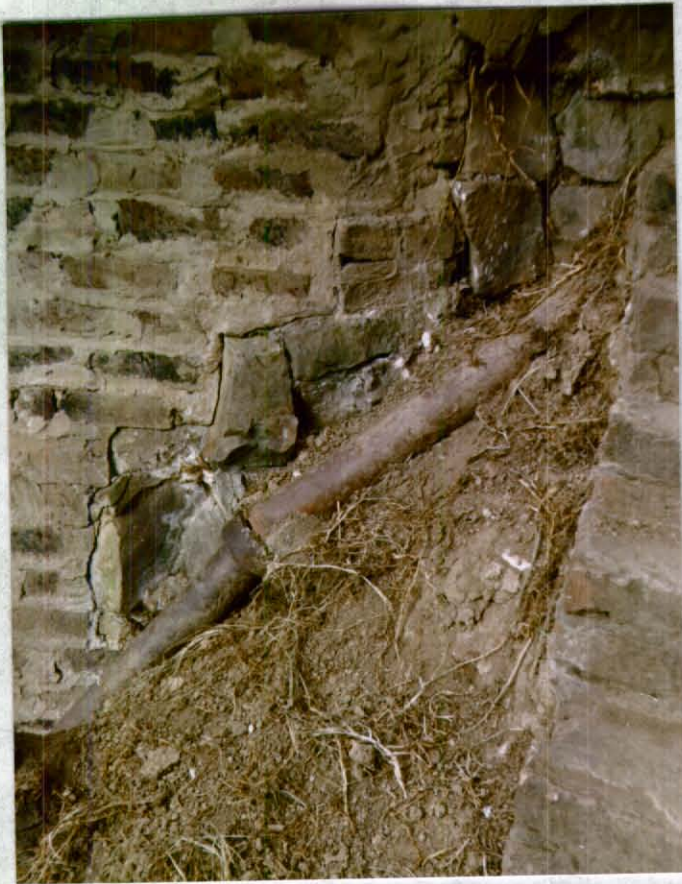
FOTOGRAFIA No. 10.

El barrio cuenta en la actualidad con un sistema de alcantarillado separado para aguas lluvias y aguas negras. Las casas del costado occidental de la carrera 5 Este dada su gran diferencia de nivel con respecto a la calzada, drenan sus aguas negras y lluvias hacia la carrera 4 Este, de esta forma las tuberías atraviesan la zona que presenta tendencia al movimiento, con el correspondiente riesgo de ser interrumpidas periódicamente (fotografía No. 10).

La tubería de aguas negras que atraviesa el lote, presenta fugas en sus uniones las cuales contribuyen a saturar el terreno aledaño. En el momento no se encuentra en funcionamiento esta tubería dado que las casas afectadas están evacuadas.

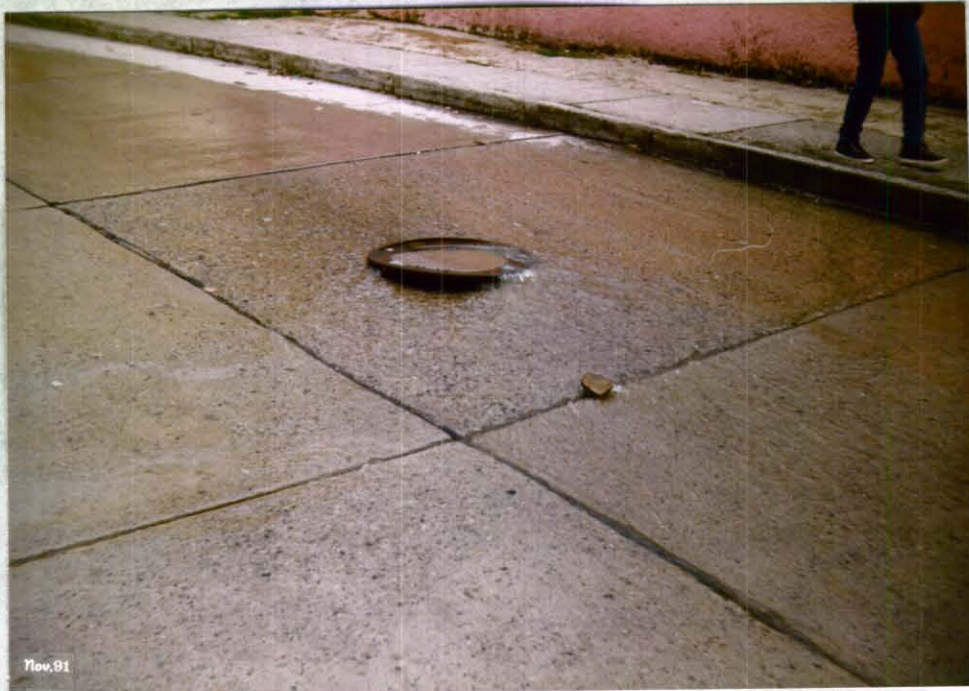
FOTOGRAFIA No. 11.

La zona es atravesada por tuberías de acueducto y alcantarillado de diferentes diámetros. Algunas tuberías de alcantarillado de aguas negras presentan fugas, las cuales sumadas a las infiltraciones del macizo rocoso contribuyen a la saturación del terreno y a su movimiento (fotografía No. 10). Por otra parte, el sistema de alcantarillado no es capaz de evacuar las aguas, permitiendo fugas como las que se aparecían en las fotografías Nos. 11 y 12.

El sistema de alcantarillado que baja por la carrera 5 Bis Este no es suficiente para evacuar las lluvias y por esta razón se presentan fugas a través de los pozos de inspección, permitiendo de esta forma que el agua fluya hacia los taludes.

- Se deberá informar a la E.A.A.B sobre la necesidad de reevaluar los diseños de alcantarillado ya que como se muestran en las fotografías Nos. 11 y 12, es insuficiente para evacuar las aguas lluvias.

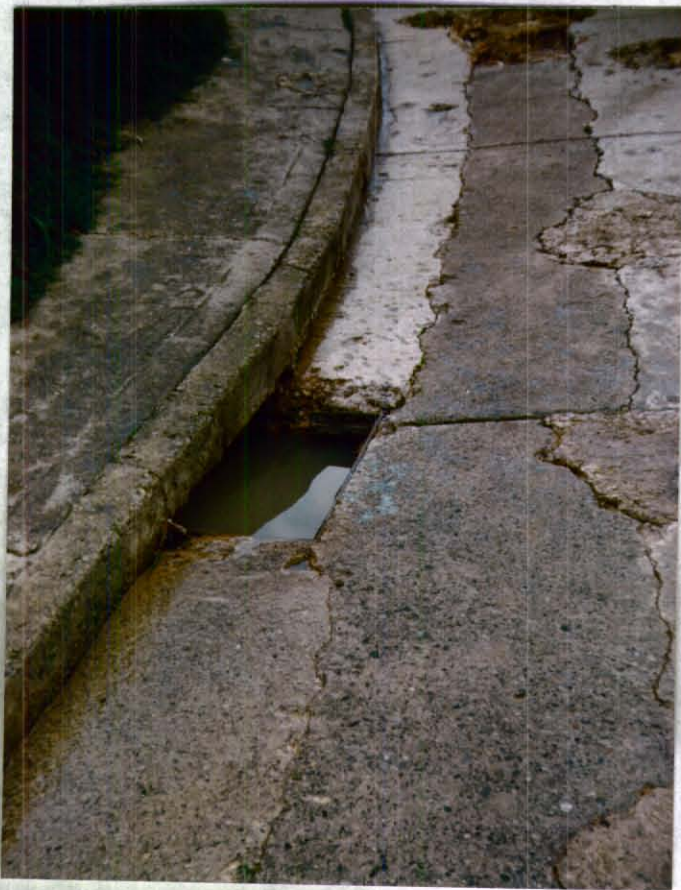
FOTOGRAFIA No. 12.

Algunos sumideros a causa de la falta de mantenimiento se encuentran obstruidos.

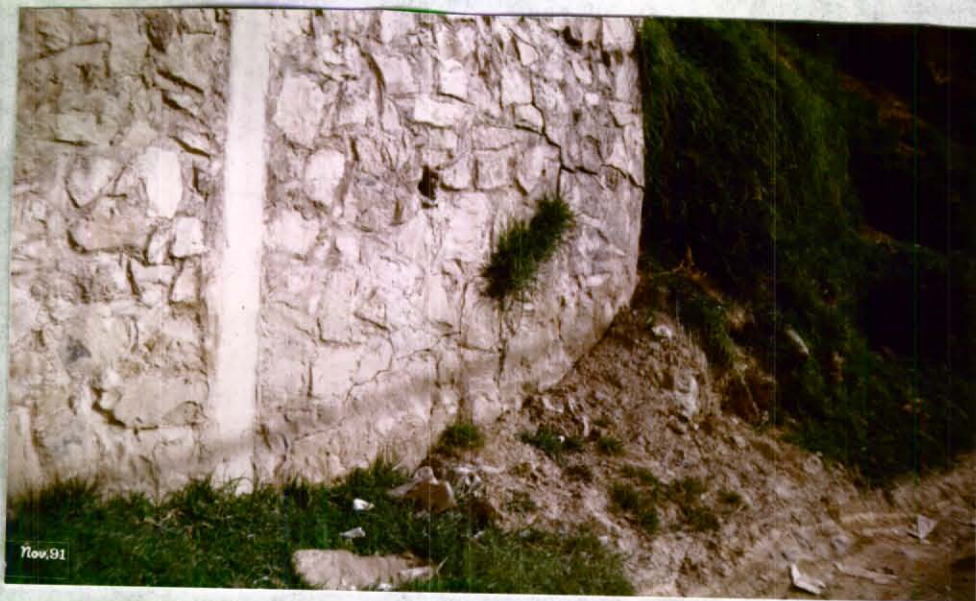
FOTOGRAFIA No. 13.

En el costado oriental de la carrera 5 Este en frente a la casa demarcada con el número 1E-55, se encuentra una edificación cuyo terreno fue conformado mediante la construcción de un muro en piedra pegada y un relleno al cual ejerce un empuje tal que ha generado agrietamientos importantes en la estructura de contención, (fotografía No. 11).

Muro de contención en piedra pegada, localizado en el costado oriental de la carrera 5 Este con calle 1 E. El muro se encuentra agrietado a causa del fuerte empuje que le transmite el relleno posterior.

- Otras recomendaciones.
 - El muro de piedra pegada que se encuentra al oriente de la carrera 5 Este (fotografía No. 13), como consecuencia del empuje que ejerce el terreno, presenta deformaciones que hacen prever su falla; por esta razón se recomienda informar al propietario de dicho predio sobre la necesidad de reemplazarlo.

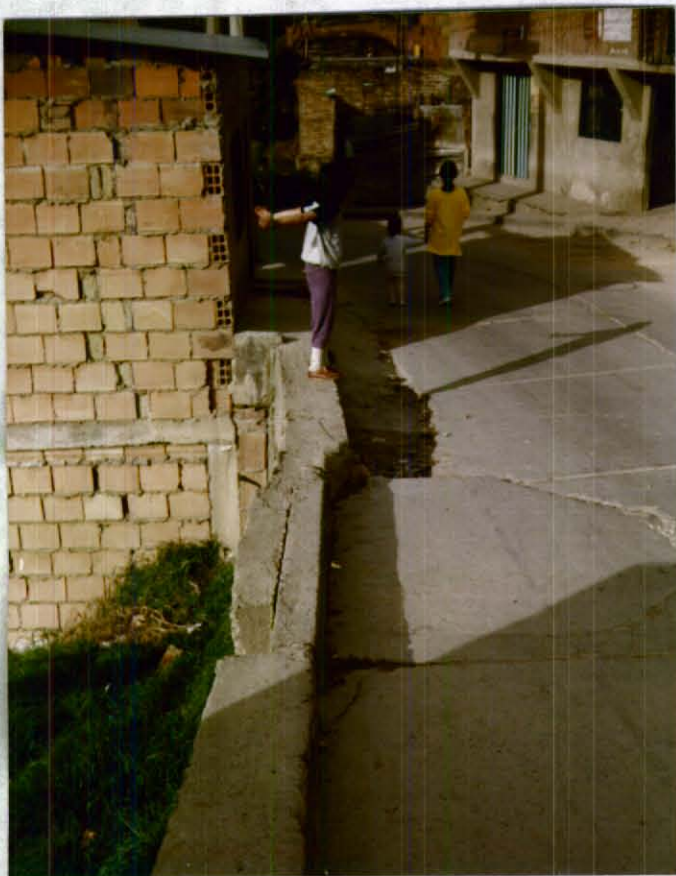
FOTOGRAFIA No. 14.

Sobre la carrera 5 Bis Este, el pavimento fallo debido a deficiencias en su construcción, tal como se aprecia en las fotografías 14 y 15; como consecuencia de esta falla, las aguas lluvias se infiltran e inundan la casa demarcada con el número 1D-85 de la carrera 5 Bis Este.

Vista de la carrera 5a Bis Este con calle 1 D, en ella se aprecia la falla del pavimento. A traves de ésta, durante las lluvias se infiltra gran cantidad de agua afectando las viviendas localizadas en el costado occidental.

3. Reconstruir el pavimento de la carrera 5 Bis Este, el cual falló por la falta de soporte; con esto se evitan las infiltraciones que actualmente afectan las casas localizadas abajo de la vía.

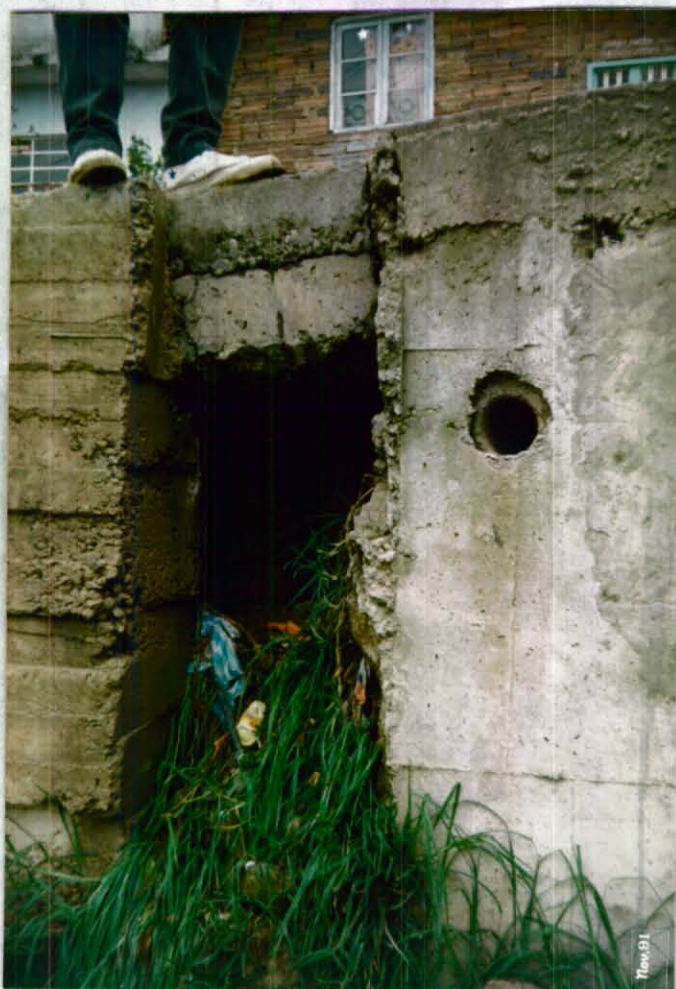
FOTOGRAFIA No. 15.

Detalle de la fotografia No. 14. En ella se aprecia como la placa del pavimento no tiene apoyo.
