**CONTRATO  
No. CCS.319 DE 1999**

**ESTUDIOS DE RIESGOS POR REMOCION EN MASA, EVALUACION DE ALTERNATIVAS  
DE MITIGACION Y DISEÑOS DETALLADOS DE LAS OBRAS RECOMENDADAS PARA  
ESTABILIZAR EL SECTOR SUR DEL BARRIO EL DORADO. LOCALIDAD DE SANTA FE.**

***RESUMEN EJECUTIVO***

**CONSORCIO  
INNOVA INGENIERIA LTDA. - CGRS**

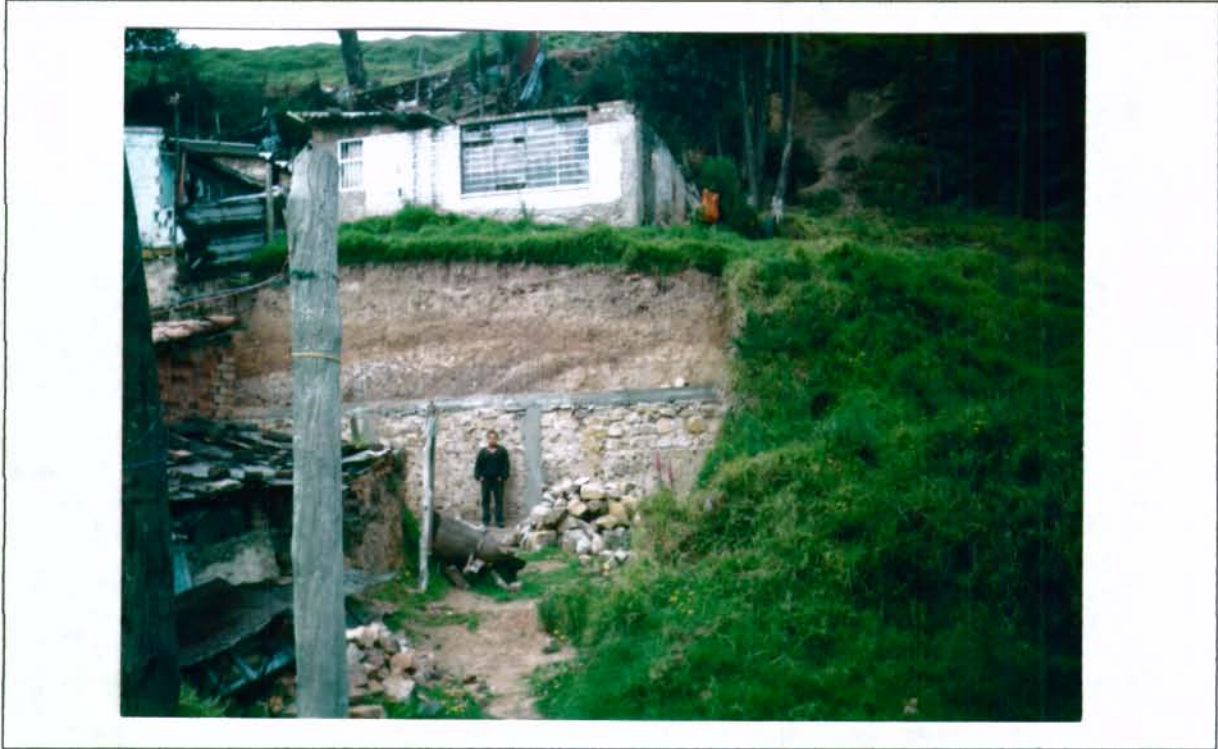
**FOTO No. 1.** Corte para construcción de muro de contención por la Transversal 9E con 5 Sur. Suelo orgánico y residual, espesor apreciado aproximadamente 5 metros. Vista al NW. Foto EPR / Sept. 99. Cuadro 6, Rollo 8692

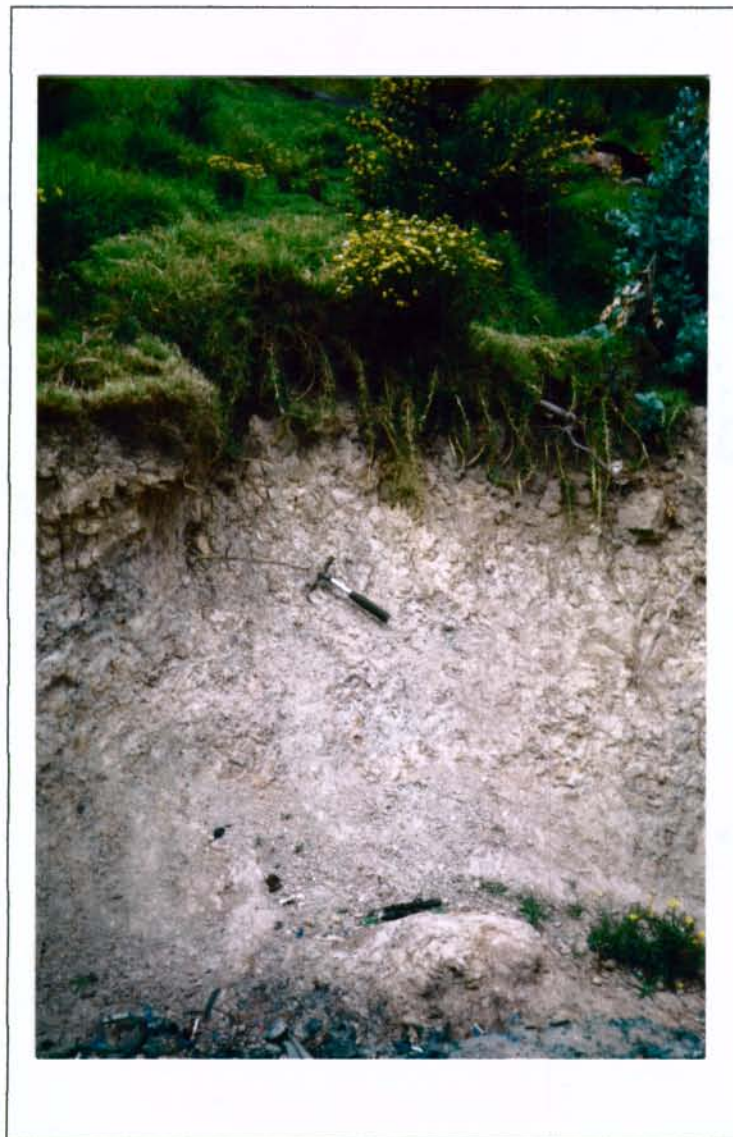
**FOTO No. 2.** Corte en patio de vivienda en la zona norte del Derrumbe principal. Se observa suelo orgánico y residual Arcilloso con espesor mayor a 1.40 metros. Foto EPR – Sept/99, Cuadro 10, Rollo 8688.

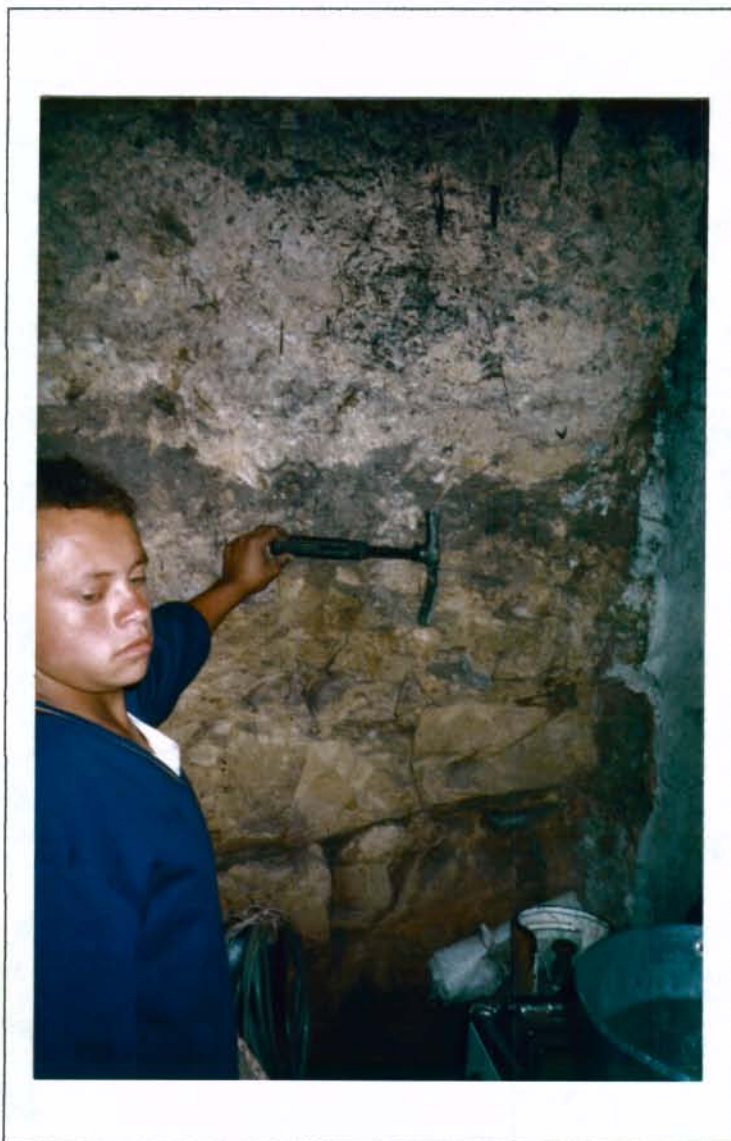
**FOTO No. 3.** Vista al oriente Foto en la cocina de vivienda situada en la corona del derrumbe reciente principal (EPR – 10 – M.C. Poblador) Arriba depósito coluvial antiguo, semiconsolidado Yaciendo sobre arenisca firme, fracturada, consolidada. Foto EPR – Sept/99. Cuadro 2, rollo 8688

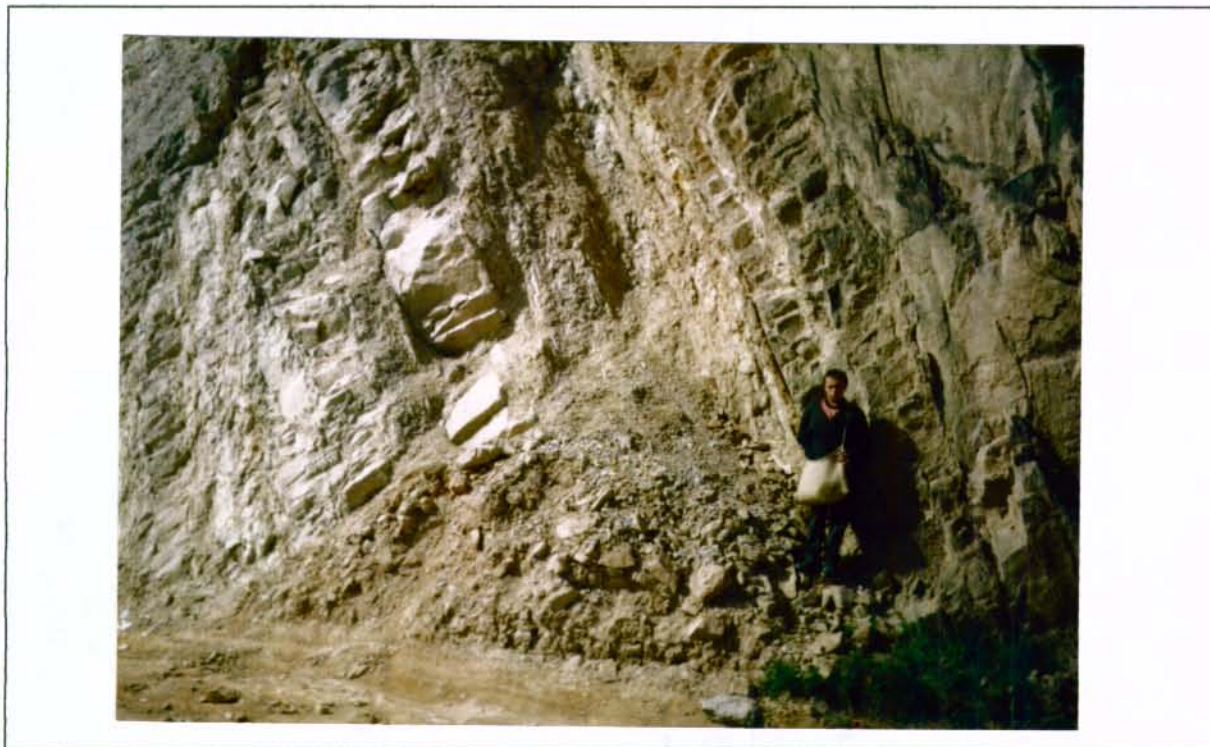
Sistemas de fracturación – Diaclasas normales a la estratificación (Ver estaciones de campo EPR – 2, EPR – 3 y EPR – 4, Fotos No. 4, 6 y 19, en el Anexo No. 2)

**FOTO No. 4.** Por la vía a Vitelma. Vista al norte sitio: entre EPR – 3 y EPR – 4. Buzamiento empinado, alto de la roca (arenisca en bancos gruesos) Foto EPR – Sept/99. Cuadro No. 8, Rollo 8692

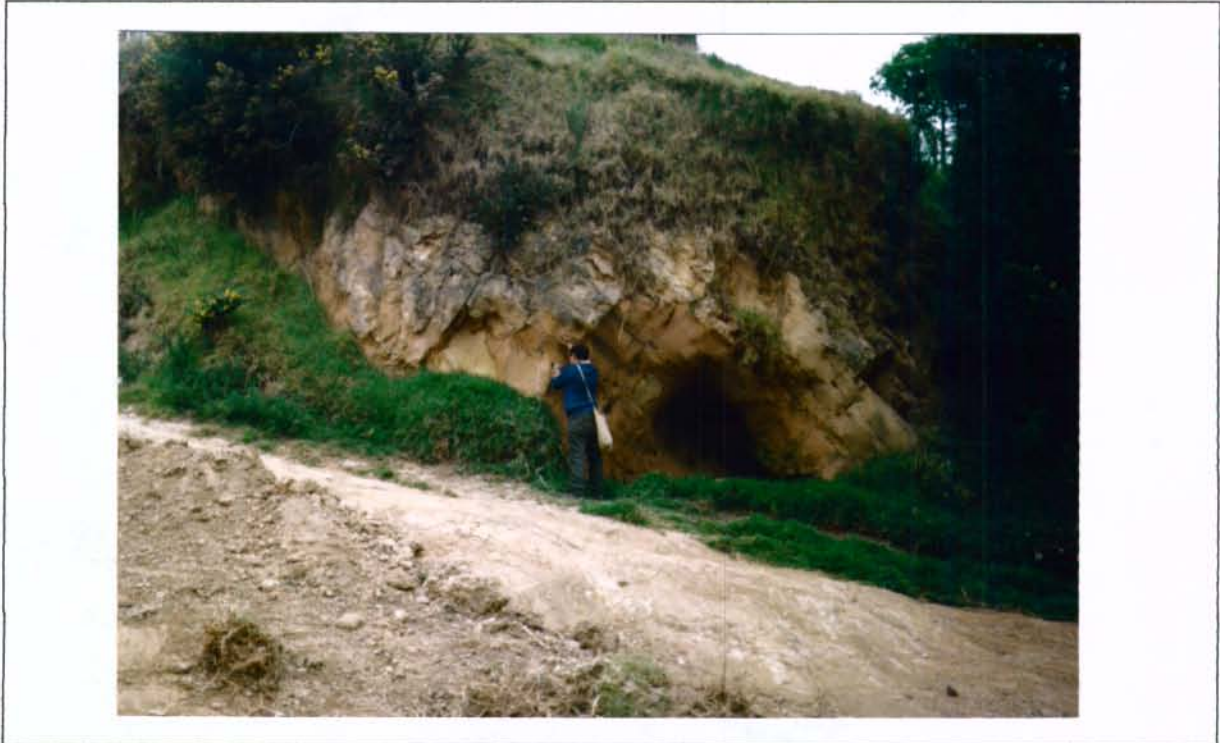
**FOTO No. 5.** Vista al norte en el sector sur, unión de la Cra 7B Este y Transversal 8E. Arenisca con estratificación cruzada, fracturada; buzamiento empinado,  $E \sim 65^\circ$  al oriente. Foto EPR – Sept/99, Cuadro 16, Rollo 8688

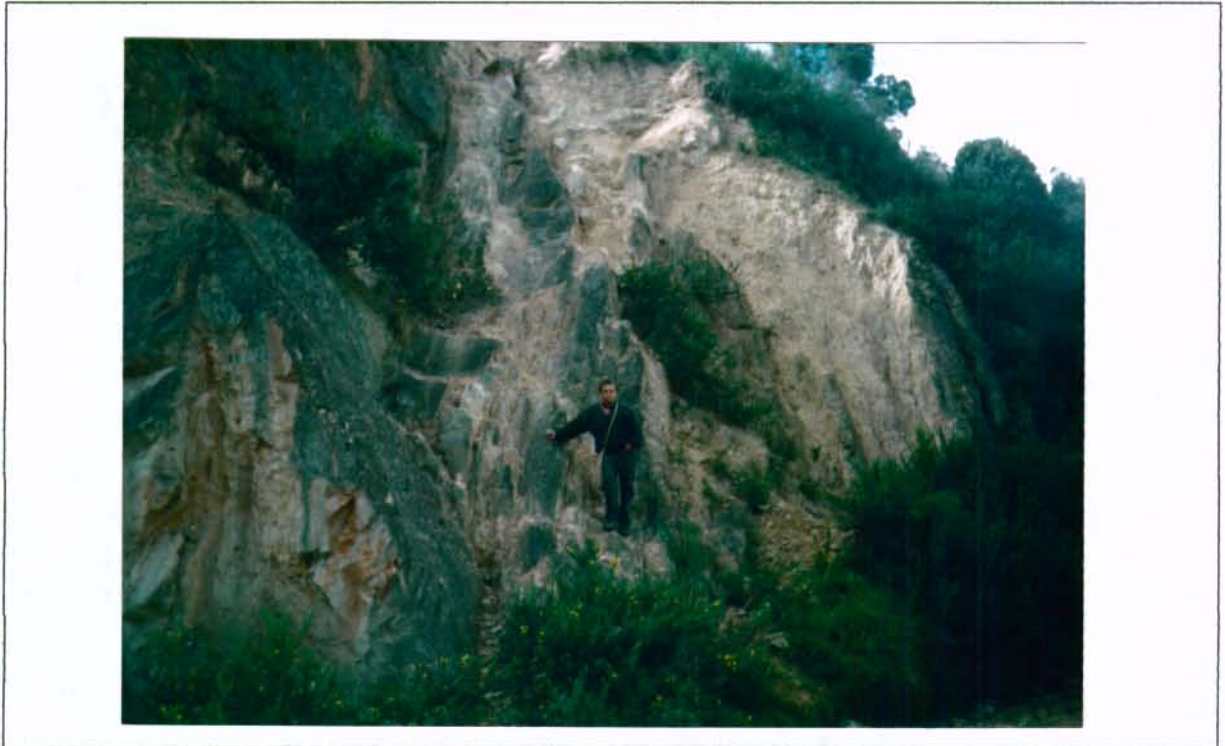
**FOTO No. 6.** Arenisca disturbada y buzamiento paravertical (E  $\sim 85^\circ$  al oriente). Se observa gruesa capa de suelo residual y clastos. Foto EPR – Sept/99. Cuadro No. 7, rollo 8692

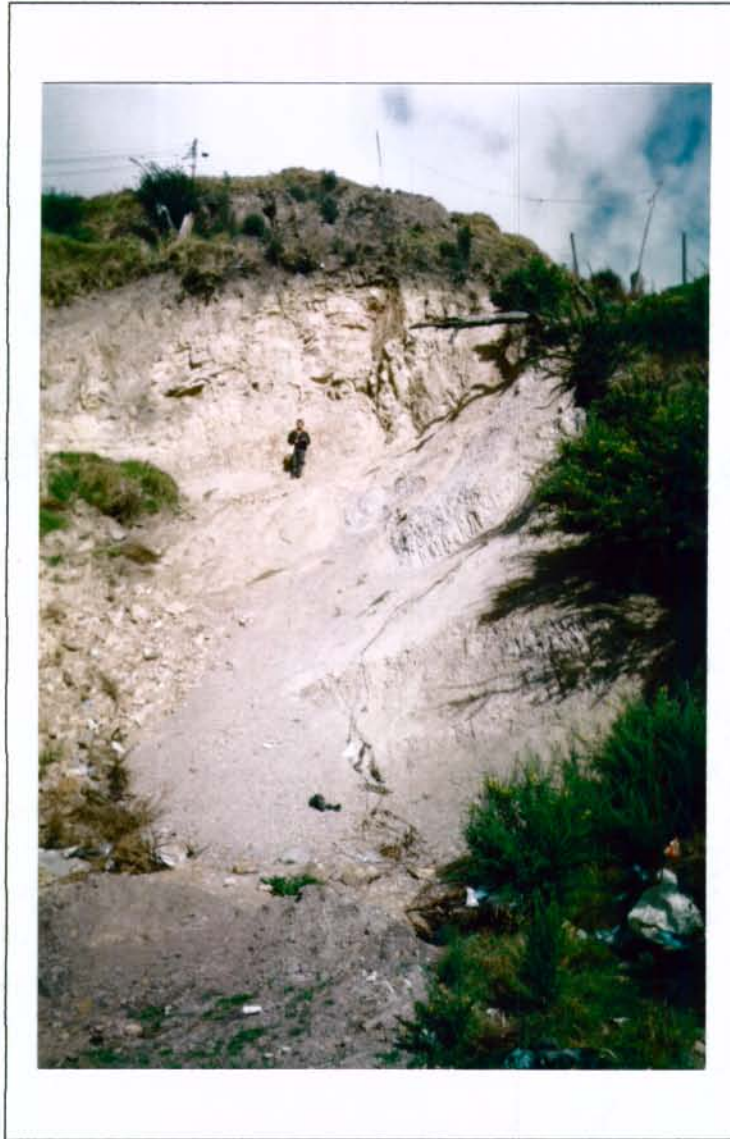
Sistemas principales de fracturación. Se observan dos tipos de fracturas: uno conformado por diaclasas en la roca in situ y otro por una grieta abierta, falla de colapso del depósito Qal en referencia (Ver Fotos No.7, 17 y 18 en el Anexo No.2)

**FOTO No. 7.** Vista al SEE, en sitio de excavación para minería. Arriba aflora arenisca fracturada; abajo, arcillolita. Al techo suelo Residual y orgánico. Sitio: en EPR – 6. Foto EPR – Sept/99. Cuadro 14, rollo 8692

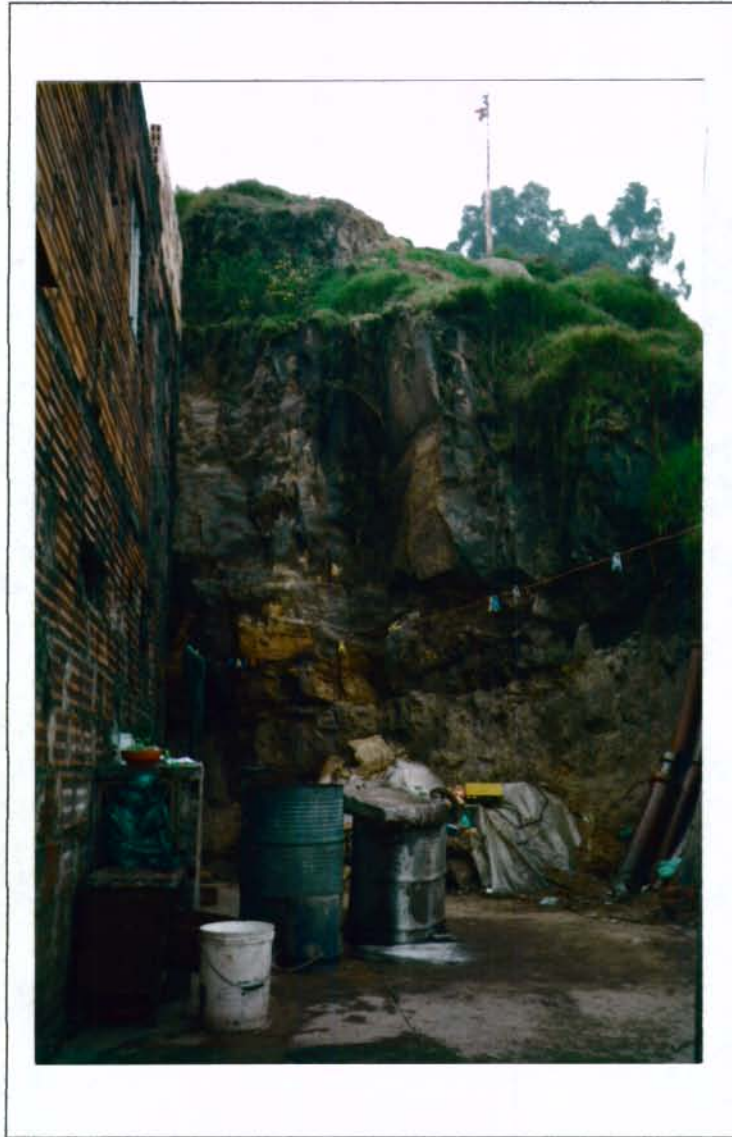
**FOTO No. 8.** Afloramiento de arenisca al techo, y arcillolita a la base, en sitio de excavación para minería y vivienda. Vista al SEE, sitio intermedio entre EPR – 1 y EPR – 2, Foto EPR – Sept/99 Cuadro No. 00. Rollo 8688

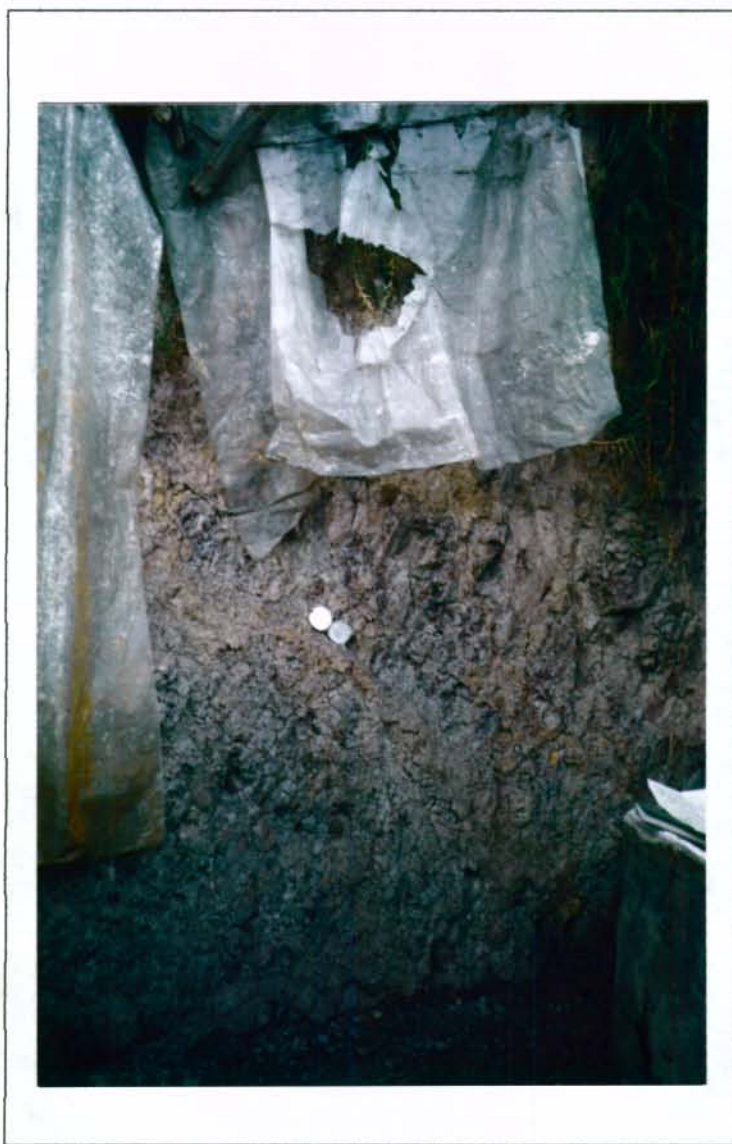
**FOTO No. 9.** Afloramiento de arcillolita con buzamiento al Oriente. Sitio en cercanías de EPR – 12. Vista al NE  
Foto EPR – Sept/99. Cuadro No. 8. Rollo 8688

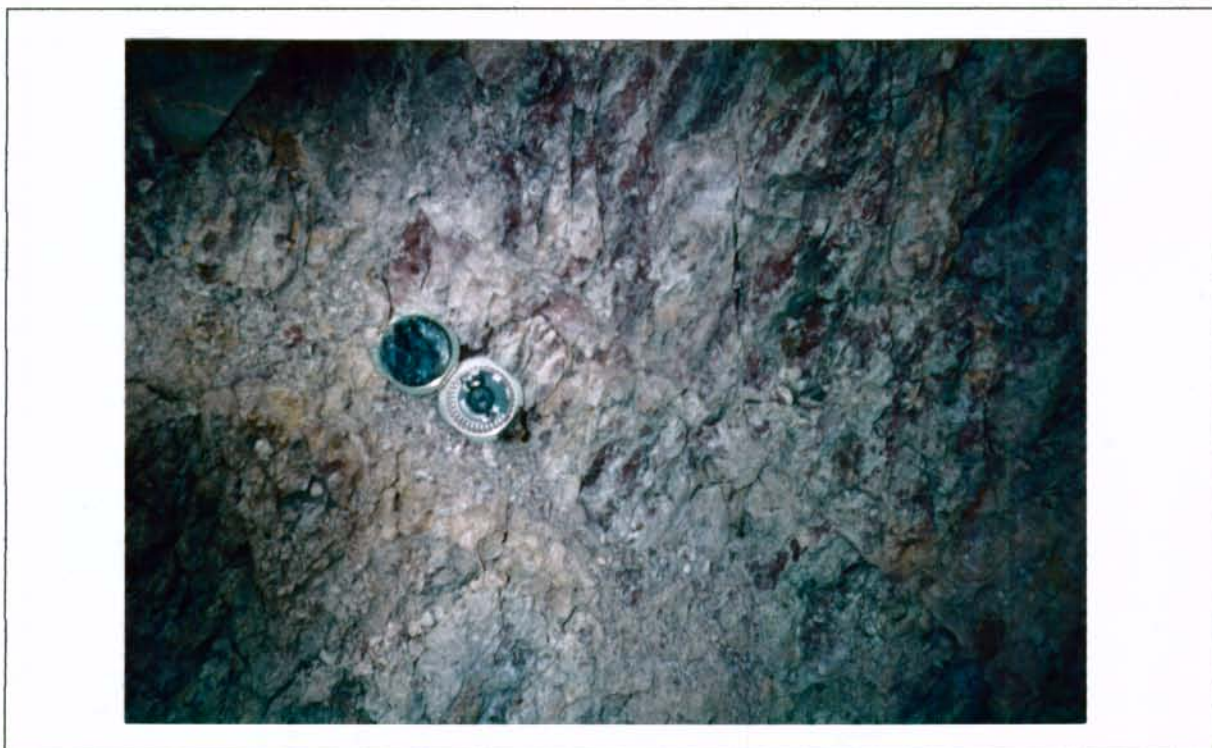
**FOTO No. 10.** Arcillolita. Detalle de la foto No. 9. Foto EPR – Sept/99, cuadro No. 9. Rollo 8688

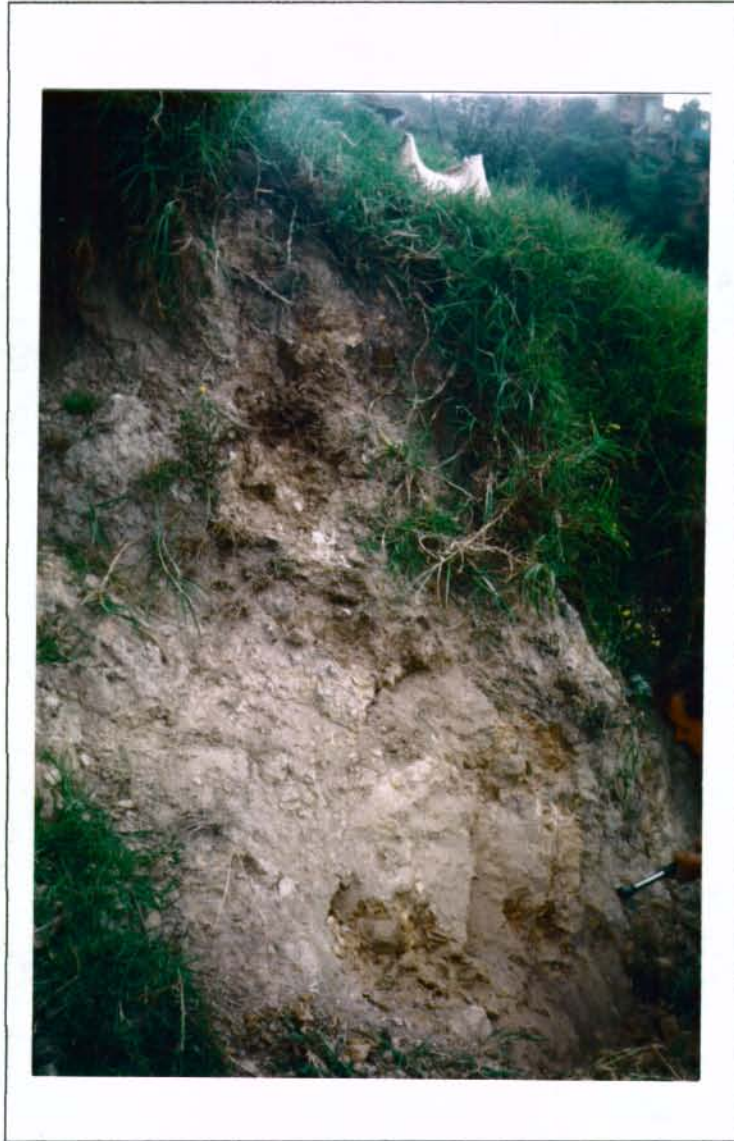
**FOTO No. 11.** Banco de arenisca meteorizada, entre Arcillolita. Al techo suelo orgánico y residual. Vista al SE  
Foto EPR – Sept/99. Cuadro No. 2. Rollo 8688

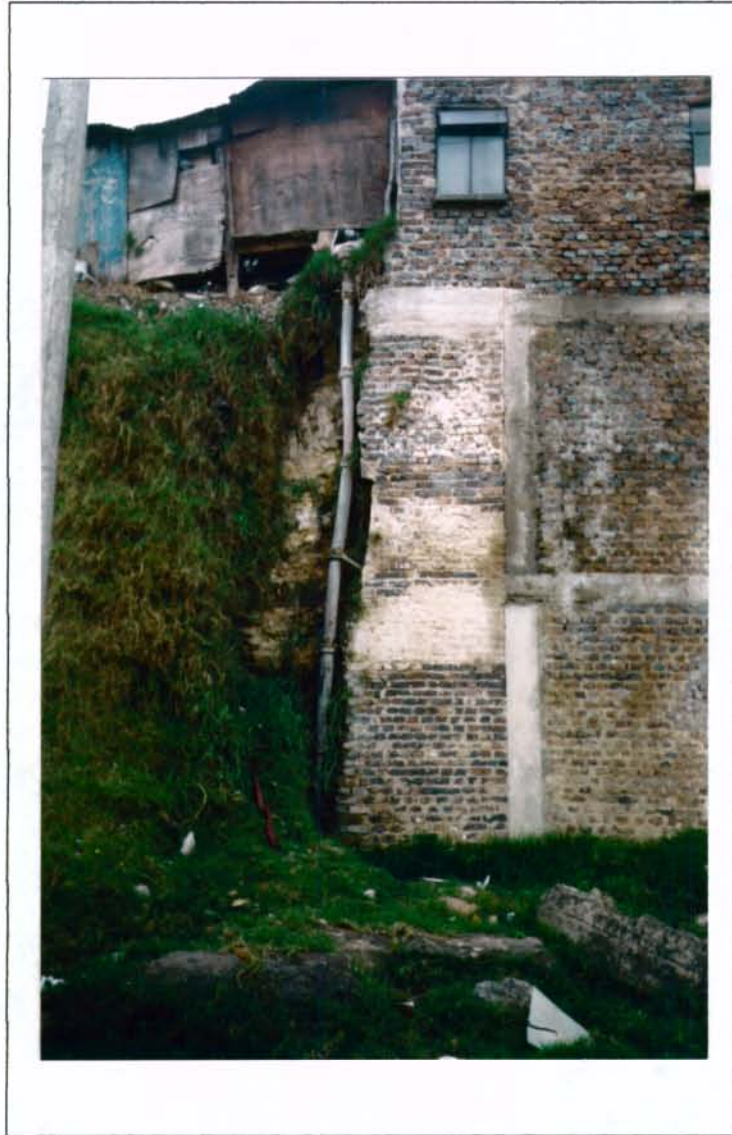
**FOTO No. 12.** Muro para construcción de vivienda. Al lado izquierdo de la foto suelo residual y arenisca con bancos delgados de arcillolita. Cra 7ª Este entre EPR – 15 y EPR – 11  
Foto EPR – Sept/99. Cuadro No. 14. Rollo 8688

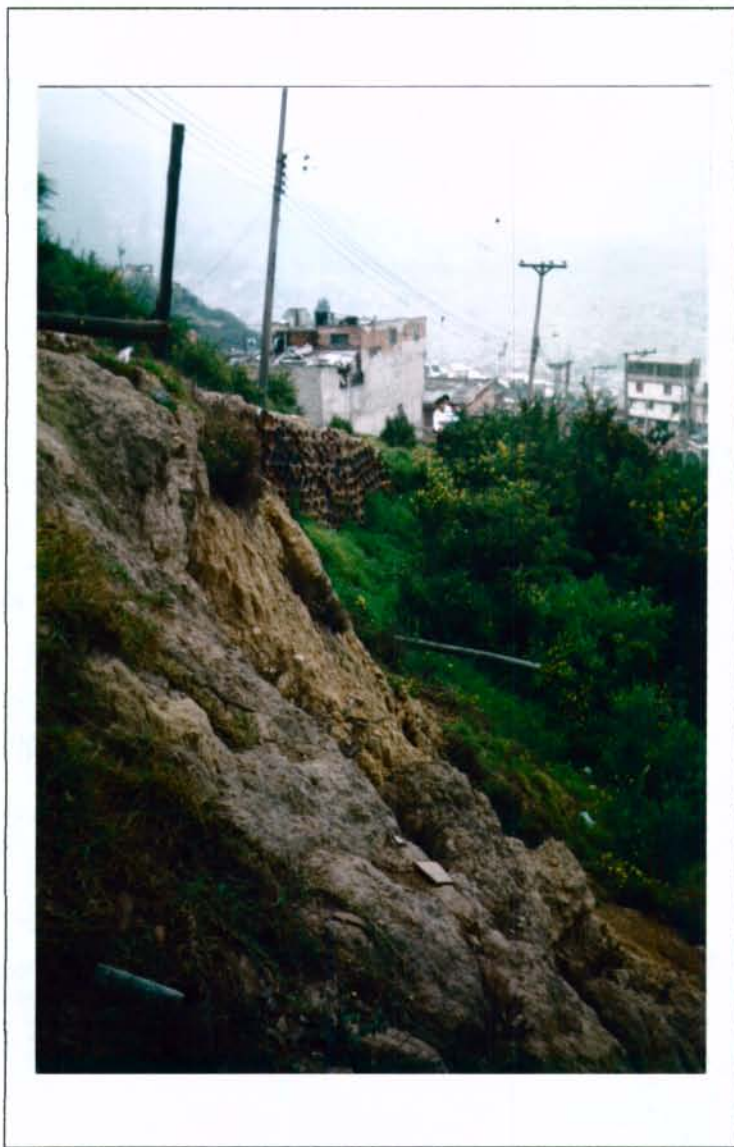
**FOTO No. 13.** Por la vía al Dorado Alto. Sitio de erosión Intensa en arcillolita, bancos de arenisca y suelo residual. Se afecta la banca de la vía. Cercanías de EPR – 14. Foto EPR – Sept/99, Cuadro No. 13 Rollo 8688

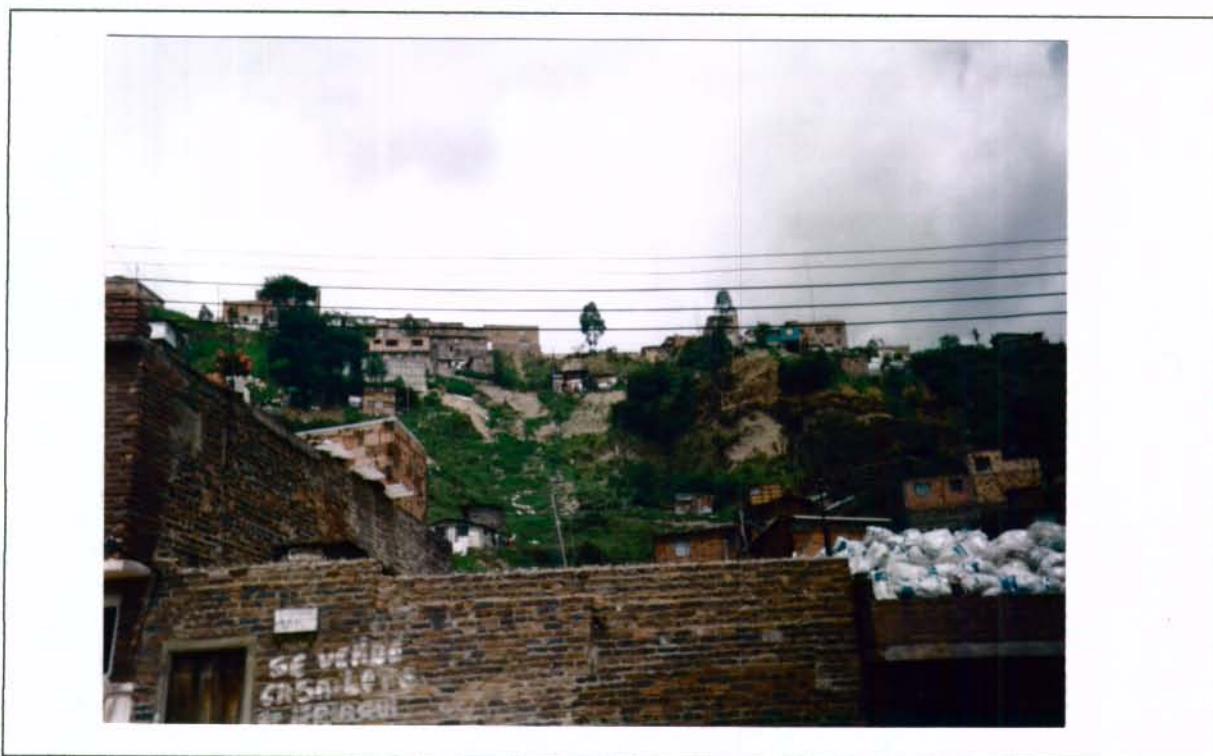
Causas: como génesis principal del movimiento reciente se considera la erosión hídrica intensa producida por la rotura del tubo del alcantarillado local, y la por construcción de una estructura rígida de contención que no permite el flujo hacia el exterior de las aguas almacenadas entre el muro y la ladera superior.

**FOTO No. 14.** Panorámica frontal del sitio del derrumbe principal del muro. Se observan los escarpes de las dos coronas sucesivas de derrumbe. Vista al oriente. Foto EPR – Sept/99. Cuadro No. 3. Rollo 8688

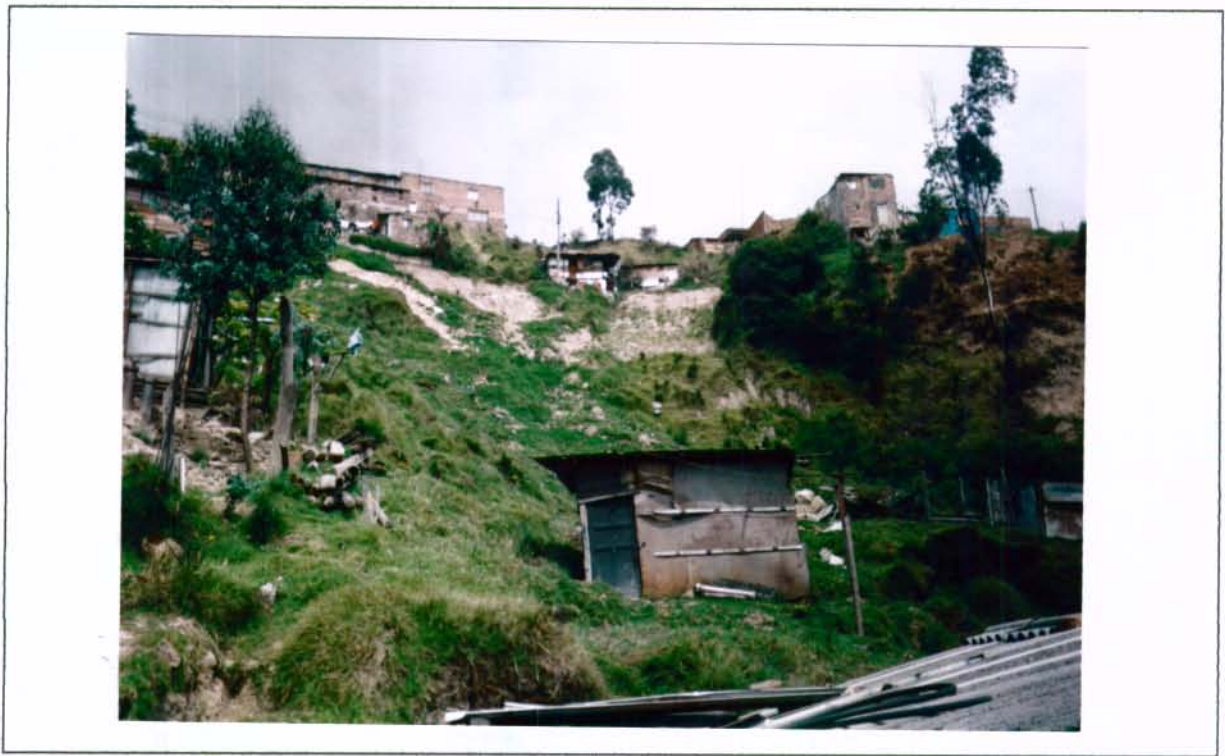
**FOTO No. 15.** Vista al SE, a la corona del derrumbe reciente del derrumbe del muro. Foto EPR – Sept/99. Cuadro No. 4. Rollo 8688

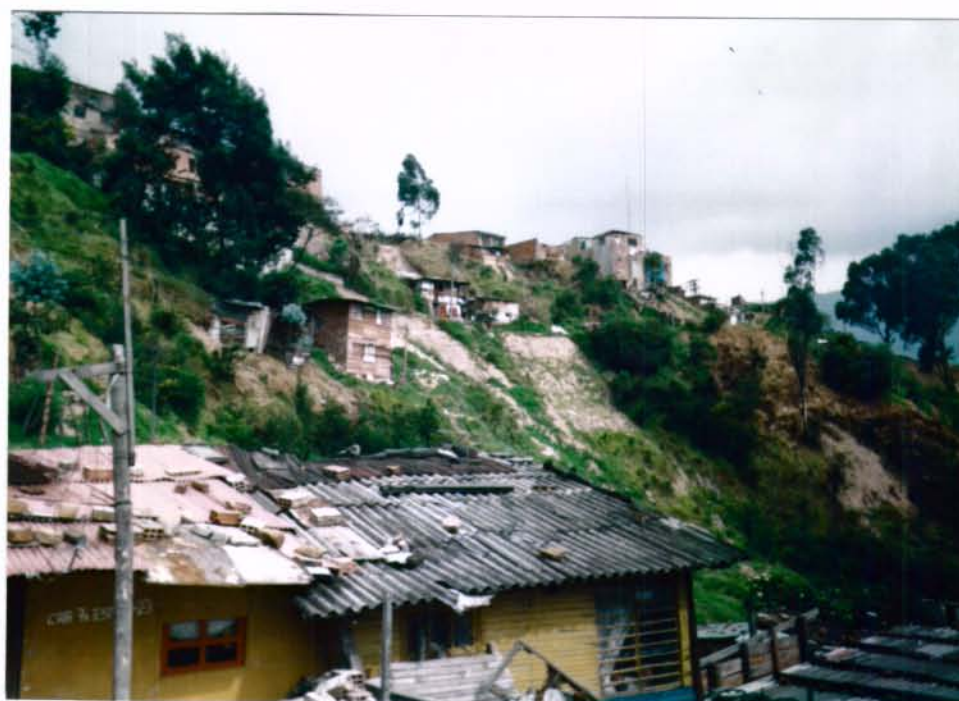
**FOTO No 16.** Vista al sureste, a la corona del derrumbe principal. Al lado derecho de la foto se observa árbol inclinado del bosque borracho en EPR-6. Rollo 8688  
Foto EPR - Sep/99. Cuadro No. 12

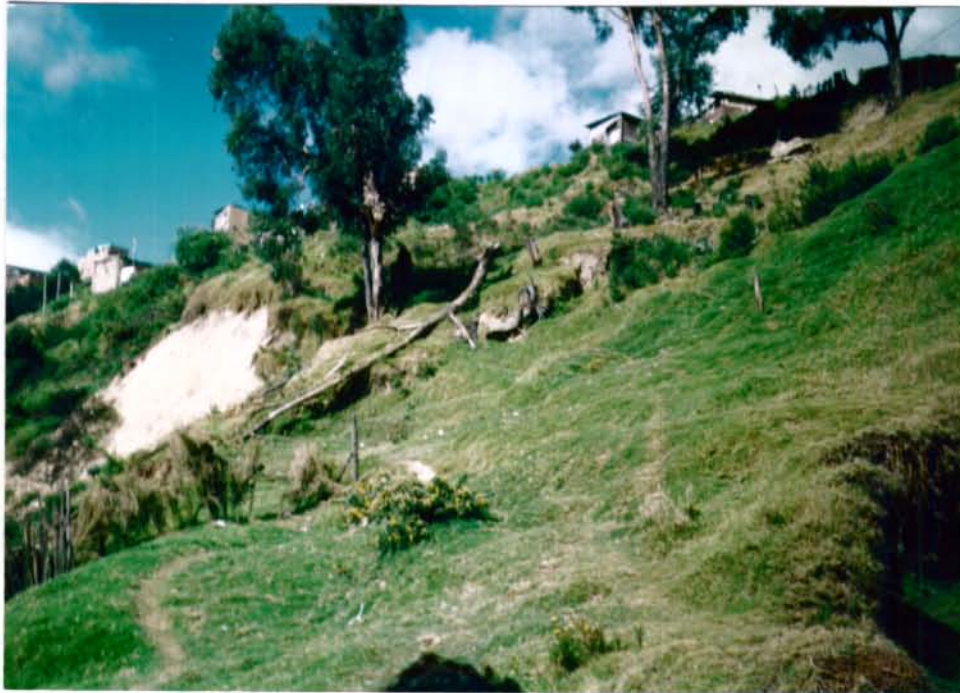
**FOTO No. 17.** Zona de ladera del bosque borracho (oscilante). A la izquierda erosión intensa en talud obandonado de explotación para minería. Foto EPR – Sept/99. Cuadro No. 15, Rollo 8692

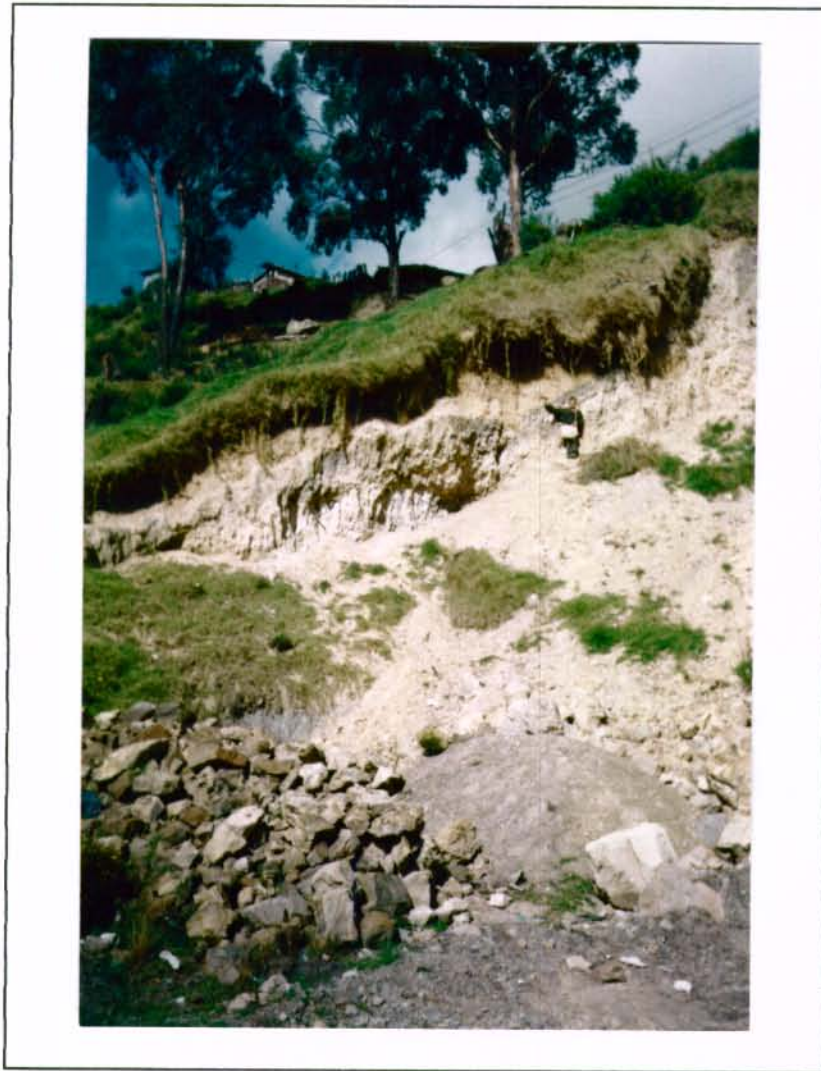
Se distinguieron 3 lugares con fallas dentro del área del estudio: dos afectando roca (Ver estaciones EPR – 2 y EPR – 4) y una afectando un depósito mixto de ladera (Ver estación EPR – 6 y foto No. 18). Esta última hace parte de una estructura de colapso en ladera empinada del aquí denominado Bosque Borracho.

**FOTO No. 18.** Vista en sitio de EPR-6 hacia la zona del Bosque Borracho. Se observa depósito mixto, colapsado Fallado. En el movimiento se integran depósitos clásticos Recientes y suelos orgánicos y residual. Foto EPR -Sep/99 Cuadro No.13 Rollo 8692

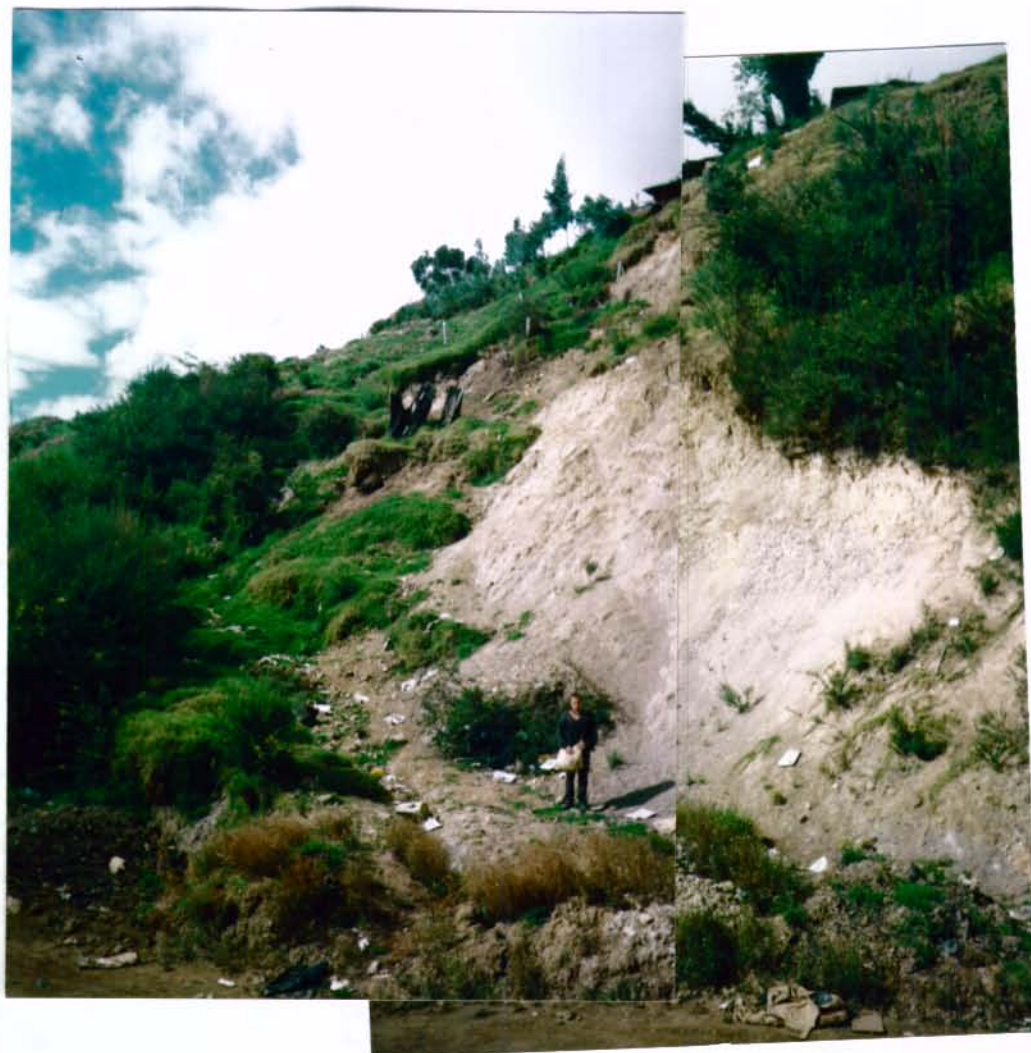
**FOTO No. 19.** Sitio de erosión intensa con desprendimiento locales de suelo Orgánico y residual. A la izquierda en la foto depósito de pendiente: clastos de arenisca en suelo residual y orgánico. Vista NNE, en cercanías de EPR – 3, sector sur del área del estudio. Foto EPR – Sept/99, Cuadros No. 10 y 11. Rollo 8692.
