**ANEXO 1
TOPOGRAFIA**

- 1.1 Certificación del Vertice Geodesico CD-557-A**
- 1.2 Carteras del Levantamiento Topográfico**
- 1.3 Formatos de Investigación de Pozos de Alcantarillado**

DIRECCION DE PREVENCION Y ATENCION DE EMERGENCIAS
BARRIO EL DORADO
EVALUACION DE AMENAZA POR FENOMENOS DE REMOCION EN MASA
ANALISIS DE PROBABILIDAD DE FALLA - CASO TALUD INFINITO
INCLINACION DEL TALUD : 5 grados, ESPESOR : 2,5 m

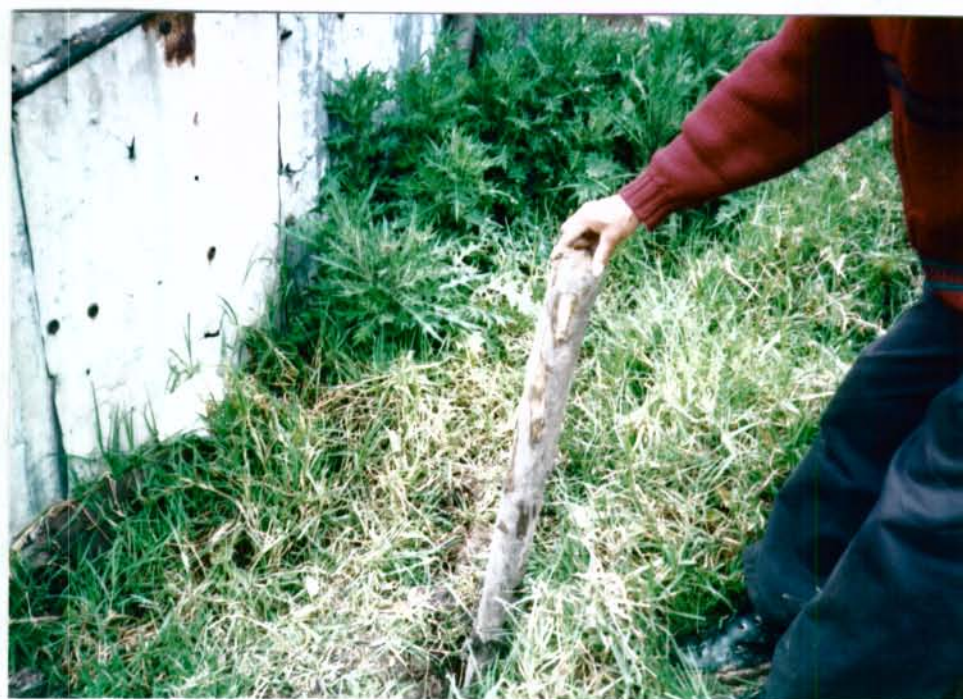
Transversal 7A No. 4-43 Sur Propietario: Tomas Emilio Montero (Promesa de Compra-Venta)
Se observo en la parte superior de la vivienda un agrietamiento debido a un desprendimiento del talud, el material reposa en la vivienda.

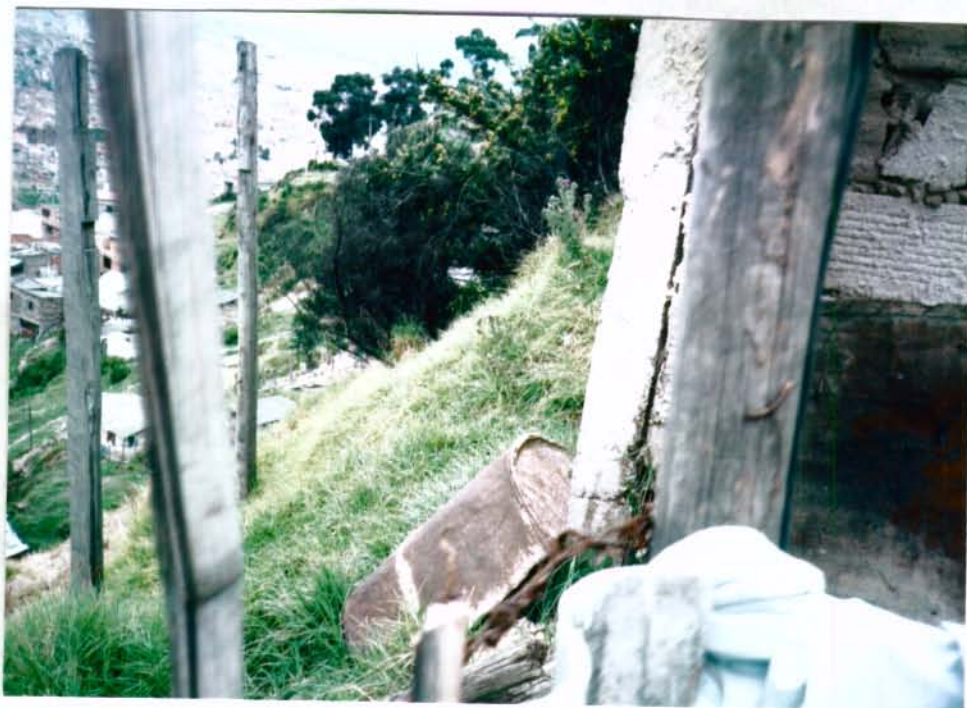
Cra 7A No. 2-74 Sur. Propietario: Pedro Julio Ruiz
La vivienda presenta daños en muros y pisos, al parecer por causas de un flujo lento o reptamiento.

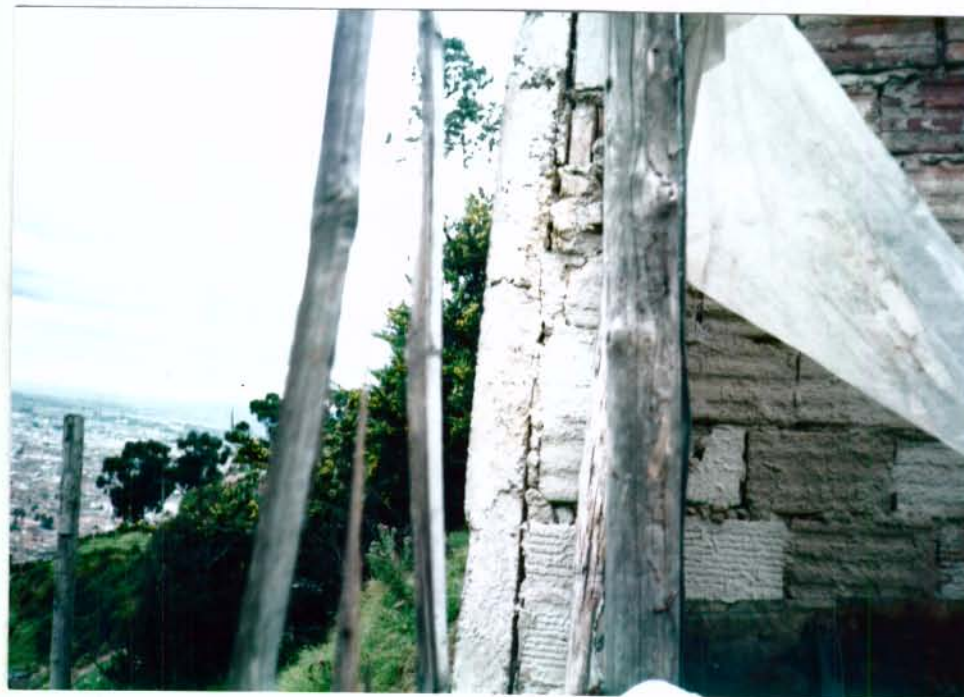
Se observan problemas en la cubierta de la vivienda generando inundación cuando llueve.

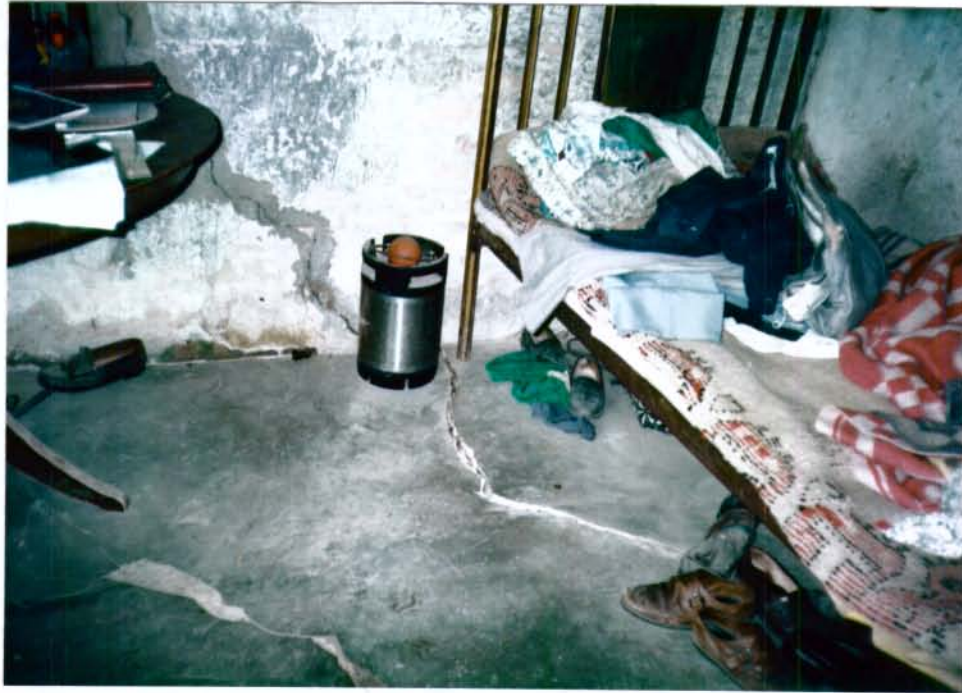
Cra 7A Este No. 5-40 Sur. Propietario: Alcides Santafe Beltrán
Se observa agrietamientos en la estructura de la placa del piso y fisuras en las paredes.

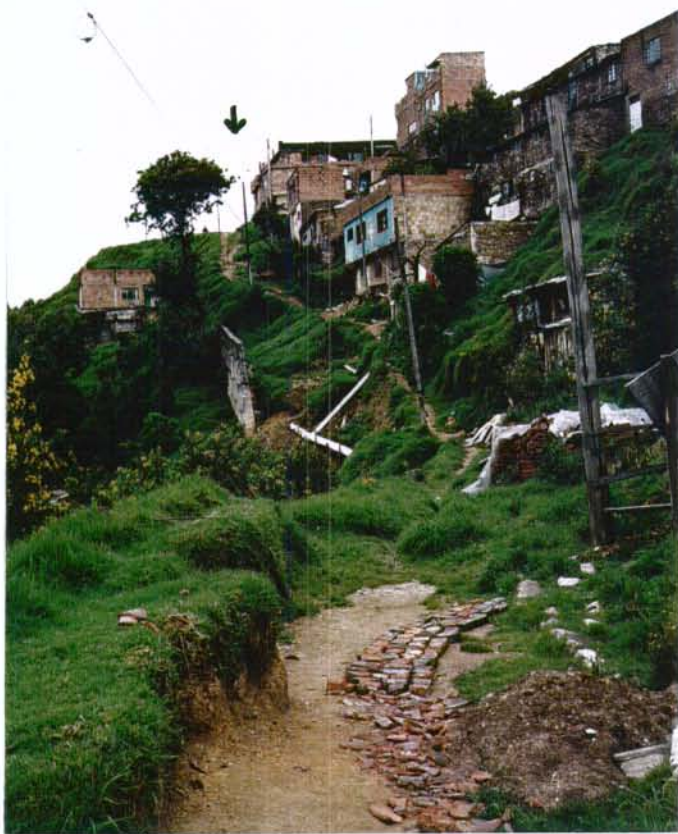
DE LA FLECHA HACIA ABAJO, LA ZONA DE LAS PIRAMIDES FALLAS.

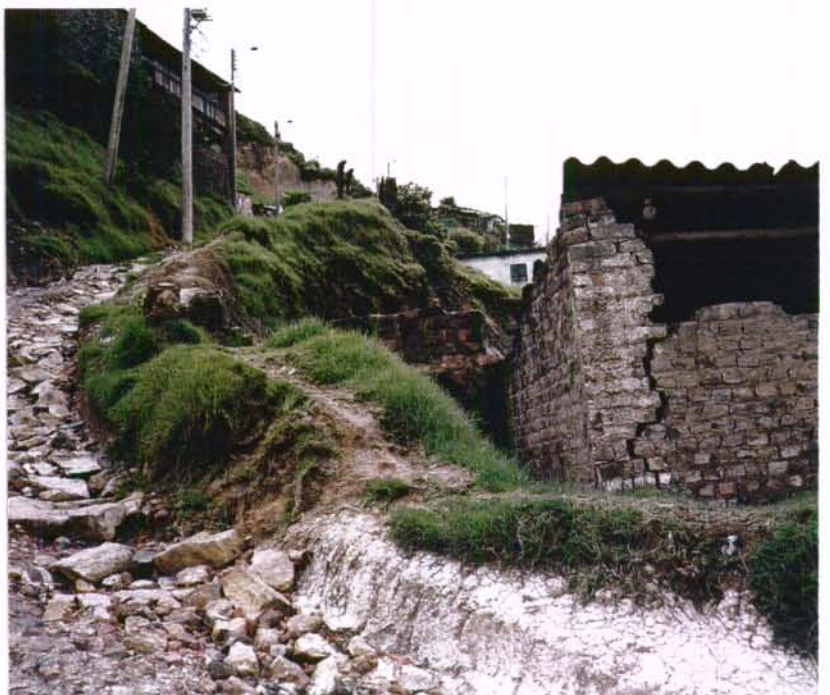
DESPRENDIMIENTOS DE LODO. ALMAS SUPERFI-
CIALES. TERREMOS RECORRIDOS. AGRIETAMIE-
TOS EN VIVIENDA, ... CONDICIONES DE
INEVITABILIDAD.
