ESTUDIO GEOLOGICO Y RECOMENDACIONES PRELIMINARES
DE SUELOS Y CIMENTACIONES _ DESARROLLO URBANISTI-
CO EL CORINTO.-

LFO- 3334

ESTUDIO GEOLOGICO Y RECOMENDACIONES PRELIMINARES DE SUELOS Y CIMENTACIONES - PROYECTO URBANISTICO EL CORINTO - SERVIVIENDA - LFO-3334.-

INFORME GEOLOGICO DE ESTABILIDAD - DESARROLLO CORINTO

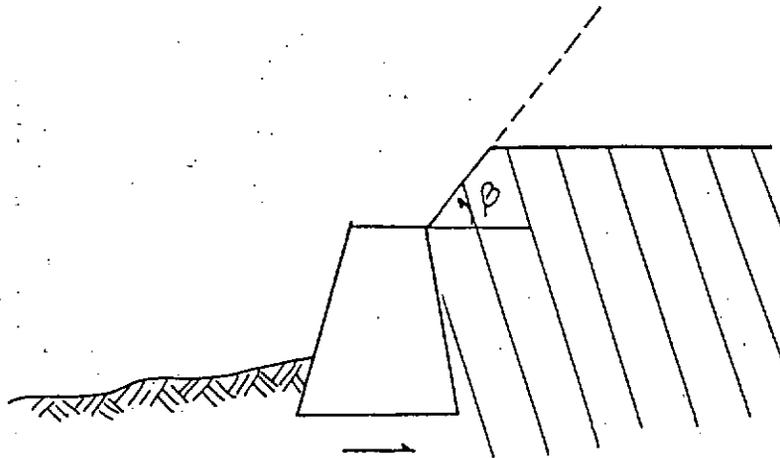
MUROS DE CONTENCION TERROPLANES

Para los muros de contención que sea necesario construir para soportar horizontalmente los terraplenes que se hagan en las vías, se puede utilizar una distribución de tierras de tipo hidrostático o triangular debida a un material con un peso unitario igual

a 2 ton/mt^3 y un coeficiente de presión activa k_a que depende del ángulo del terraplen por encima del muro de contención; adelante se presentan los diferentes valores del coeficiente de presión activa.

Propiedades del material compactado: $\gamma = 2.0 \text{ T/m}^3$
 $\phi = 36^\circ$

β	K_0
0	0.260
5	0.262
10	0.270
15	0.283
20	0.306
25	0.343
30	0.411
35	0.597

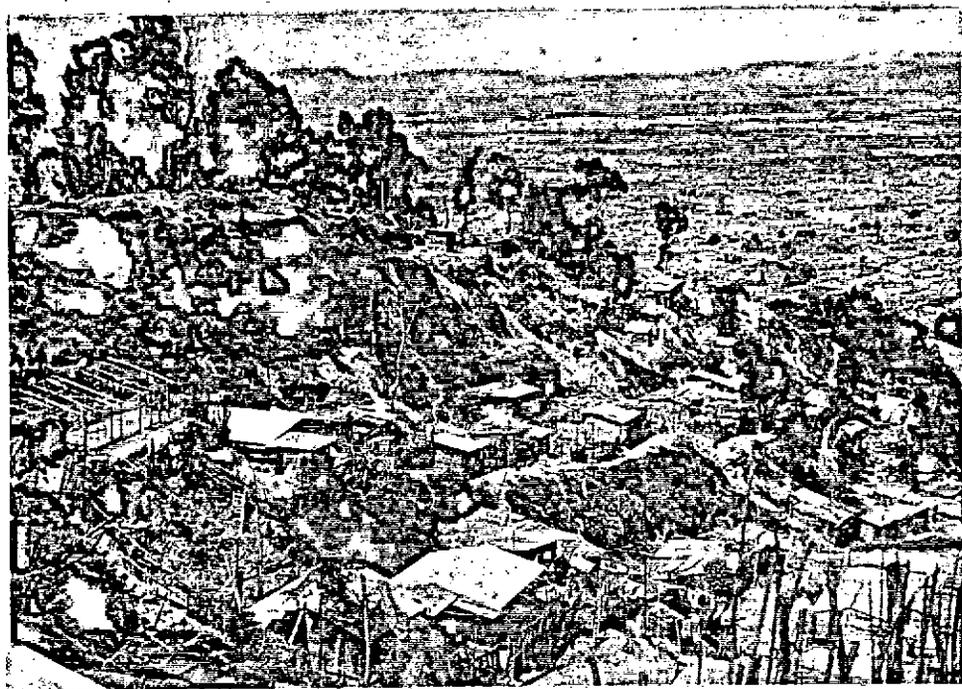
Zona 4: Se localiza en la parte occidental del terreno y esta constituido por arcillolitas con niveles de areniscas arcillosas en capas gruesas y con una inclinación favorable a la estabilidad; estos niveles de areniscas configuran escarpes rocosos con taludes casi verticales y que constituyen sectores de restricción para la ubicación de viviendas.

Los asentamientos en este sector se ha adaptado con facilidad a la pendiente del terreno y han realizado cortes de 2 a 3 metros en condiciones estables.

Vista del sector de la aldera de la zona 4, con
escarpes rocosos de areniscas.

La pendiente del terreno determina un carácter torrencial de las aguas lluvias y afectan directamente las viviendas de la parte baja, condición que requiere un sistema de alcantarillado que capte estas aguas lluvias en la parte superior e intermedia de la ladera evitando que afecten la estabilidad de los cortes existentes.

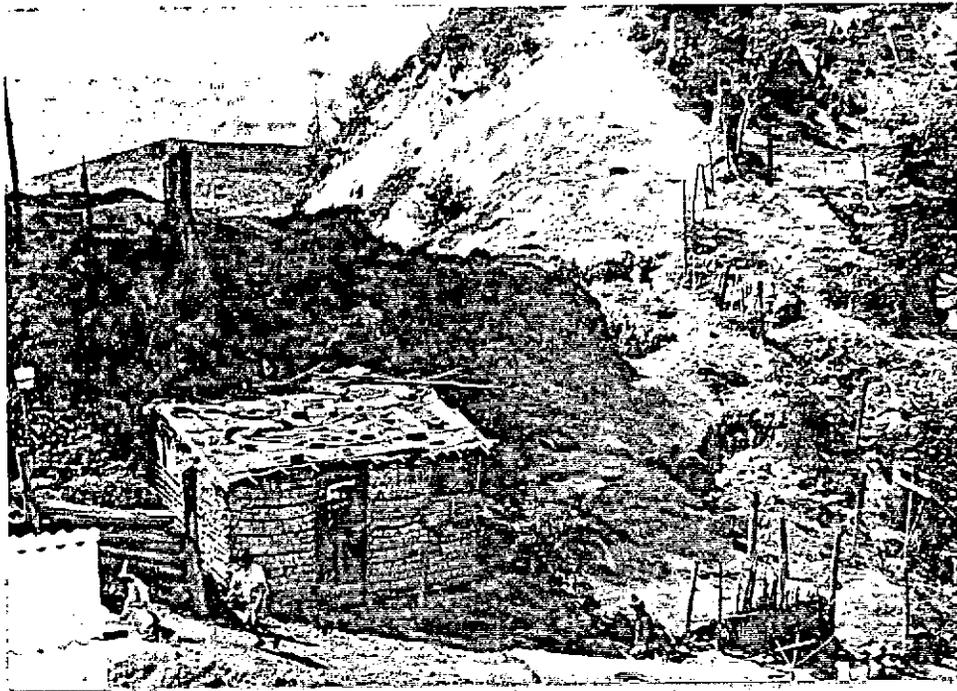
Vista de la adecuación de los asentamientos en el sector.
